รายงานผลการปฏิบัติตามมาตรการป้องกันและแก้ไขผลกระทบสิ่งแวดล้อม  
และมาตรการติดตามตรวจสอบผลกระทบสิ่งแวดล้อม  
(ระยะดำเนินการ)  
ระหว่างเดือนกรกฎาคม ถึง ธันวาคม พ.ศ. 2568

โครงการ เซอร์เคิล คอนโดมิเนียม (เดิมชื่อ โครงการ เพชรบุรี 36)  
เจ้าของโครงการ นิติบุคคลอาคารชุด เซอร์เคิล คอนโดมิเนียม  
ที่ตั้งเลขที่ 1674 ถนนเพชรบุรีตัดใหม่ แขวงมักกะสัน เขตราชเทวี  
กรุงเทพมหานคร โทรศัพท์ 02-652-9951

**รายงานผลการปฏิบัติตามมาตรการป้องกันและแก้ไขผลกระทบสิ่งแวดล้อม  
และมาตรการติดตามตรวจสอบผลกระทบสิ่งแวดล้อม  
โครงการ เซอร์เคิล คอนโดมิเนียม**

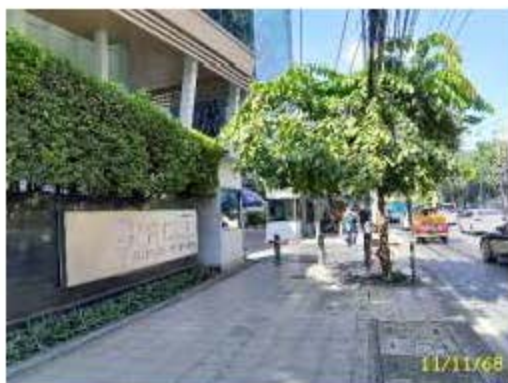
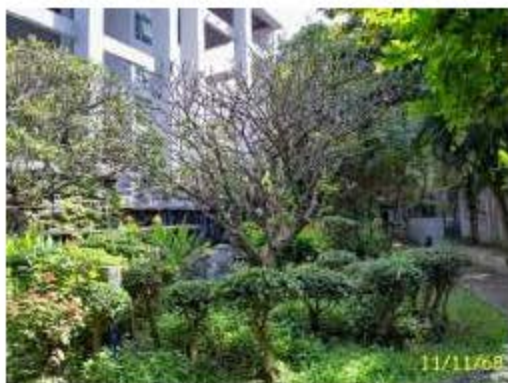
ภาพที่ 1.2-2 สภาพปัจจุบัน

- 1.2.7** ประเภทโครงการ : อาคารอยู่อาศัยรวม
- 1.2.8** สภาพโครงการปัจจุบัน : โครงการมีการเปิดใช้อาคารรวมไปถึงระบบสาธารณูปโภคทั้งหมด (ภาพที่ 1.2-2) (รายละเอียดการขออนุญาตก่อสร้าง, ใบรับรองการก่อสร้าง ดังภาคผนวก ข-2)

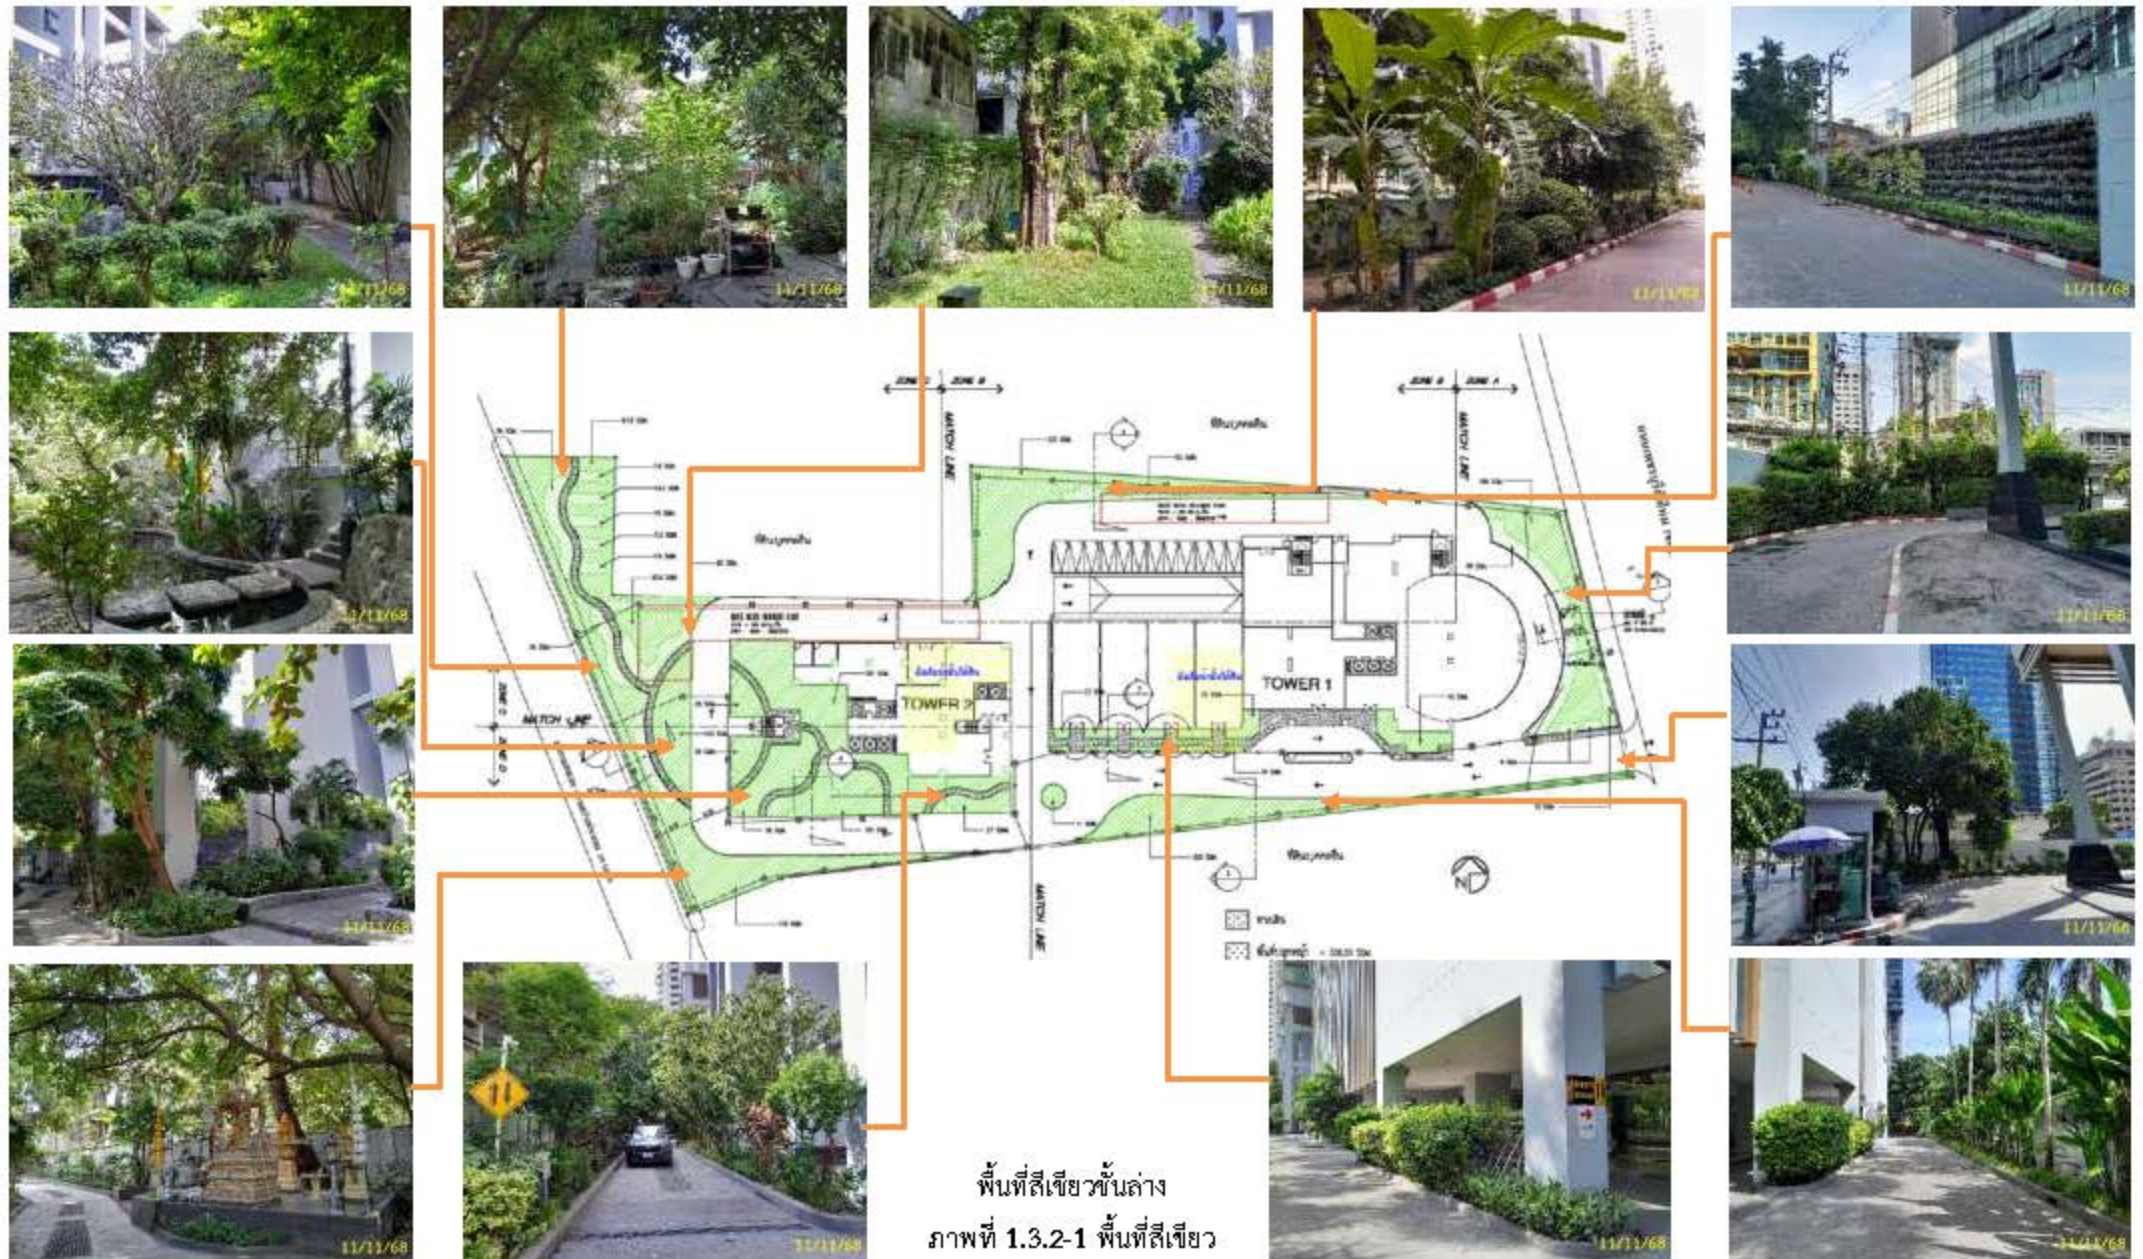
ภาพที่ 1.3.2-1 (ต่อ) พื้นที่สีเขียวโครงการ

โครงการมีพื้นที่สีเขียวทั้งหมด 3 ชั้น ซึ่งอยู่บริเวณชั้นล่าง และชั้น 8 ของทาวเวอร์ 1 โดยพื้นที่สีเขียวบริเวณชั้น 4 ของทาวเวอร์ 1, ชั้นหลังคาทาวเวอร์ 1 และชั้นหลังคาทาวเวอร์ 2 ไม่ได้มีตั้งแต่แรก แต่ทางโครงการปลูกพื้นที่สีเขียวเพิ่มเติมบริเวณด้านหลังของทาวเวอร์ 2 ชั้นที่ 2 ถึง ชั้นที่ 4 ซึ่งพื้นที่สีเขียวทั้งหมดมีการปลูกต้นไม้และมีการบำรุงรักษาอย่างต่อเนื่อง แสดงดังภาพที่ 1.3.2-1

พื้นที่สีเขียว ชั้นที่ 8  
ภาพที่ 1.3.2-1 (ต่อ) พื้นที่สีเขียว

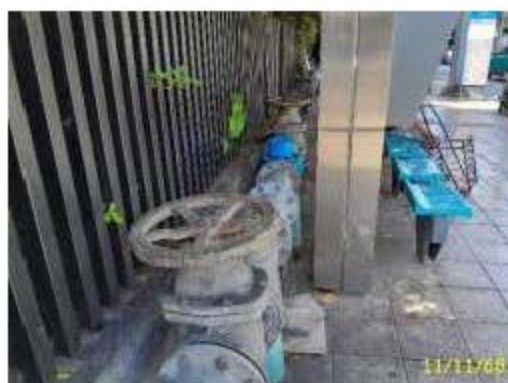
ภาพที่ 1.3.3-1 ระบบน้ำใช้

โครงการรับน้ำจากการประปานครหลวง เฉลี่ย 206 ลูกบาศก์เมตร/วัน โดยต่อท่อประปาจากการประปานครหลวงผ่านมิเตอร์ เพื่อนำมาเก็บไว้ในถังเก็บน้ำใต้ดิน และจะสูบน้ำไปยังถังเก็บน้ำชั้นดาดฟ้า แล้วจึงจ่ายลงมายังส่วนต่างๆ ของอาคาร มีถังเก็บน้ำสำรองเพื่อการอุปโภค-บริโภค และดับเพลิง ชั้นใต้ดินอาคารละ 1 ถัง และถังเก็บน้ำชั้นดาดฟ้า อาคารละ 2 ถัง แสดงดังภาพที่ 1.3.3-1

มิเตอร์รับน้ำประปา

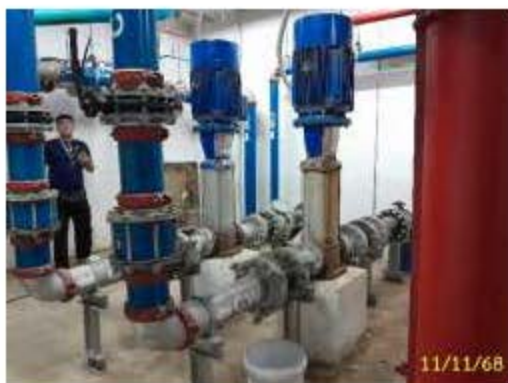
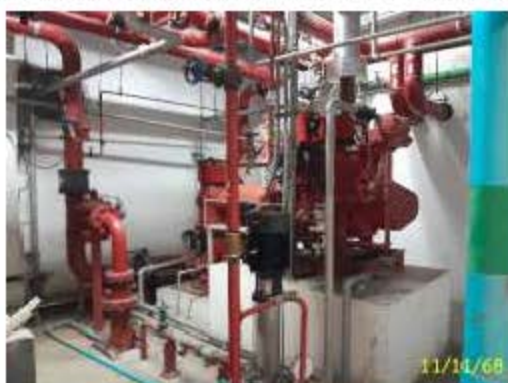
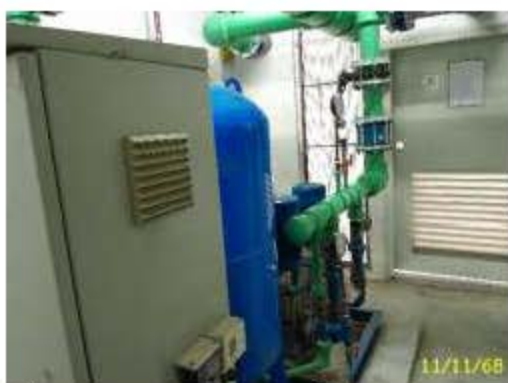
ภาพที่ 1.3.3-1 (ต่อ) ระบบน้ำใช้

ปั้มน้ำสำรองเพื่ออุปโภค-บริโภคชั้นใต้ดิน ทาวเวอร์ 1

ถังเก็บน้ำสำรองเพื่ออุปโภค-บริโภคชั้นใต้ดิน ทาวเวอร์1

ปั้มน้ำสำรองเพื่อการดับเพลิง ทาวเวอร์ 1

ถังเก็บน้ำสำรองเพื่อการดับเพลิง ทาวเวอร์ 1

ปั้มน้ำสำรองเพื่ออุปโภค-บริโภคชั้นตาดฟ้า ทาวเวอร์ 1

ฝาดังเก็บน้ำชั้นตาดฟ้า ทาวเวอร์ 1

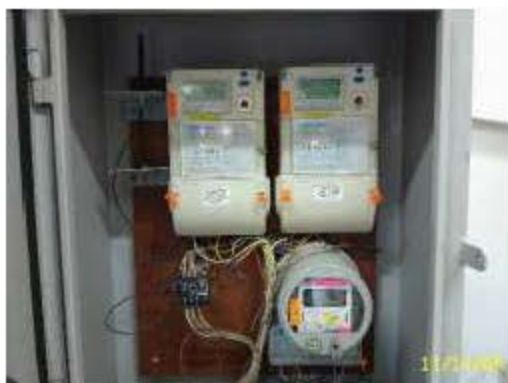
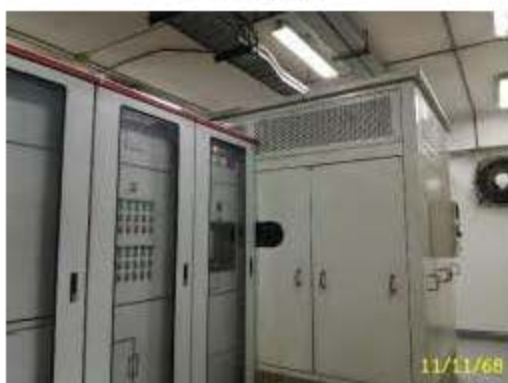
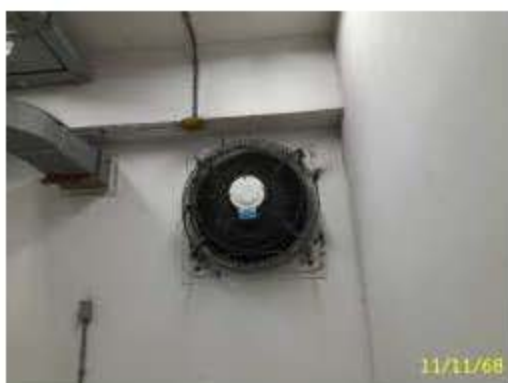
ภาพที่ 1.3.7-1 ระบบไฟฟ้า

โครงการมีระบบไฟฟ้าอยู่ 2 ระบบ คือ ระบบไฟฟ้าปกติ และระบบไฟฟ้าฉุกเฉิน ติดตั้งอยู่บริเวณชั้น 1 โดยระบบไฟฟ้าปกติรับไฟฟ้าจากไฟฟ้านครหลวงขนาด 24 KV ผ่าน Transformer ชนิด Dry Type ขนาด 2,000 KVA จำนวน 2 ชุด สำหรับทาวเวอร์ 1 และ ขนาด 2,500 KVA จำนวน 2 ชุด สำหรับทาวเวอร์ 2 ส่วนระบบไฟฟ้าฉุกเฉิน โครงการมีเครื่องกำเนิดไฟฟ้าฉุกเฉินขนาด 600 KVA จำนวน 1 ชุด/อาคาร และมีการบำรุงรักษาอยู่เป็นประจำ แสดงดังภาพที่ 1.3.7-1

มิเตอร์ไฟรวม

RMU ทาวเวอร์ 1

MDB ตัวที่ 1 ทาวเวอร์ 1

MDB ตัวที่ 2 ทาวเวอร์ 1

พัดลมระบายอากาศ ทาวเวอร์ 1

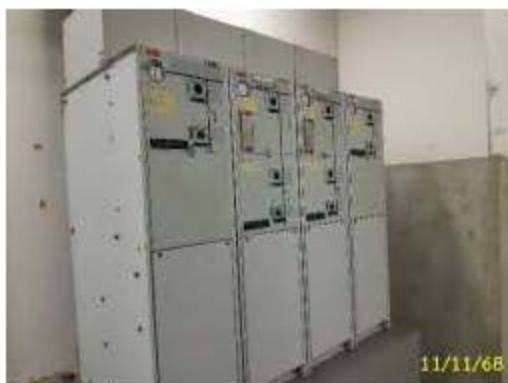
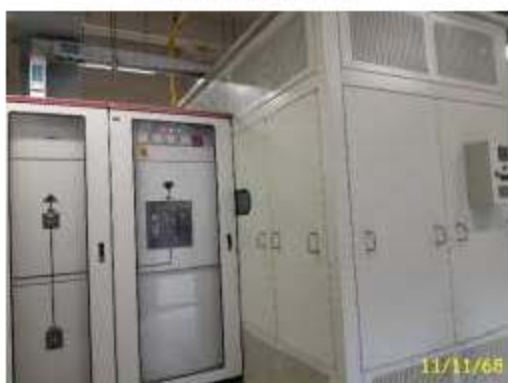
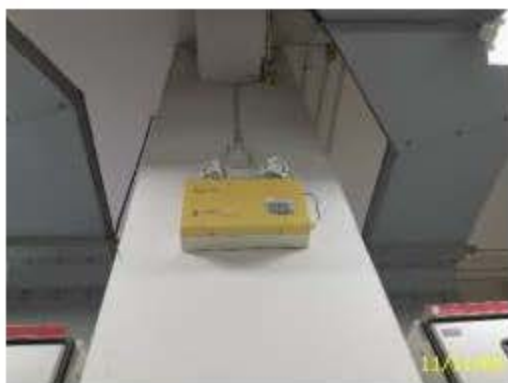
ภาพที่ 1.3.7-1 (ต่อ) ระบบไฟฟ้า

RMU ทาวเวอร์ 2

MDB ตัวที่ 1 ทาวเวอร์ 2

MDB ตัวที่ 2 ทาวเวอร์ 2

ถังดับเพลิง CO<sub>2</sub> ทาวเวอร์ 2

ไฟฉุกเฉิน ทาวเวอร์ 2

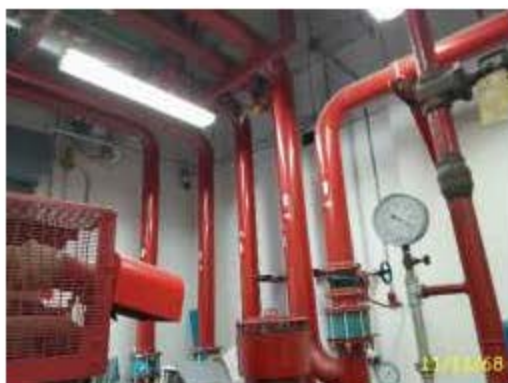
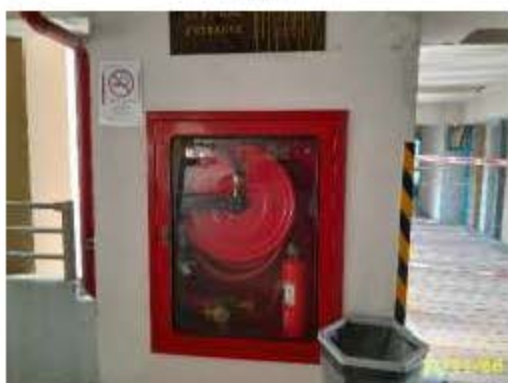
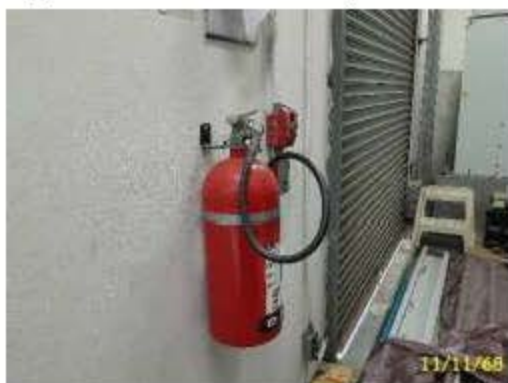
ภาพที่ 1.3.8-1 ระบบป้องกัน และเตือนอัคคีภัย

โครงการมีระบบป้องกันและเตือนอัคคีภัย โดยมีรายละเอียด ระบบป้องกันอัคคีภัย ประกอบด้วย ระบบท่อขึ้น, ตู้เก็บสายฉีดน้ำดับเพลิงพร้อมอุปกรณ์, ระบบดับเพลิงอัตโนมัติ, ลิฟต์ดับเพลิง ระบบเตือนอัคคีภัย ประกอบด้วย แผงควบคุม, เครื่องตรวจจับควัน, เครื่องตรวจจับความร้อน, เครื่องแจ้งเหตุโดยใช้มือถือ, ลำโพงแจ้งเหตุ, โทรศัพท์ฉุกเฉิน การสำรองน้ำดับเพลิง, ทางหนีไฟ, แผนการอพยพหนีไฟ, จุดรวมคน และพื้นที่หนีไฟทางอากาศ และการช่วยเหลือ ซึ่งระบบดังกล่าวโครงการออกแบบตามที่ระบุไว้ในรายงาน และปัจจุบันระบบดังกล่าวมีการทำงานอย่างมีประสิทธิภาพ แสดงภาพที่ 1.3.8-1

ท่อขึ้น

หัวรับน้ำดับเพลิง

ตู้เก็บสายฉีดน้ำดับเพลิงพร้อมอุปกรณ์ (FHC)

ถังดับเพลิงเคมีแบบมือถือ CO<sub>2</sub>

ระบบดับเพลิงอัตโนมัติ

ลิฟต์ดับเพลิงทาวเวอร์ 1

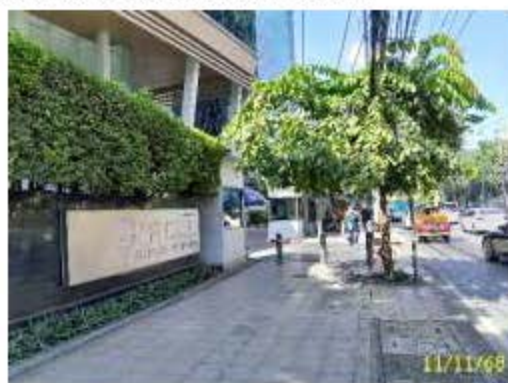
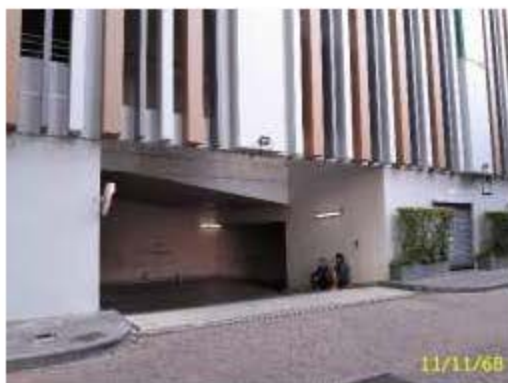
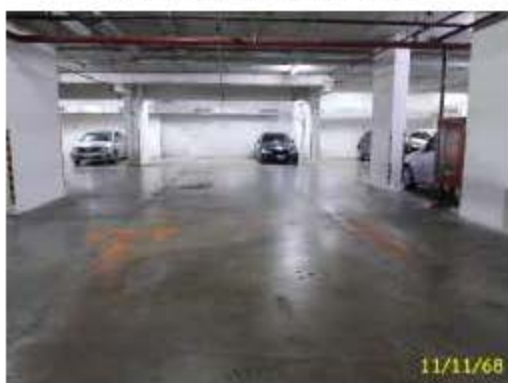
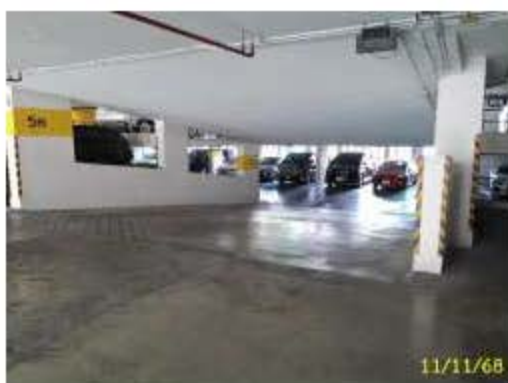
ภาพที่ 1.3.10-1 การจราจรในโครงการ

ทางเข้า-ออกโครงการมี 1 จุดเป็นช่องทางเข้าและทางออกอย่างละ 1 ช่องทาง กว้าง 6 เมตร เชื่อมต่อกับถนนเพชรบุรีตัดใหม่ ทางโครงการมีการเดินรถทางเดียว มีจุดสำหรับจอดรถรับ-ส่งผู้พักอาศัย บริเวณด้านอาคารชุดพักอาศัย สำหรับพื้นที่จอดรถของโครงการ มีจำนวนที่จอดรถทั้งหมด 445 คัน และมีที่จอดรถรับส่งของจำนวน 1 คัน แสดงดังภาพที่ 1.3.10-1

ทางเข้า-ออกโครงการ

ทางเข้า-ออกที่จอดรถชั้นใต้ดิน

ทางเข้า-ออกที่จอดรถชั้นที่ 2

ที่จอดรถชั้นใต้ดิน

ที่จอดรถชั้น 2 ถึง ชั้น 7A

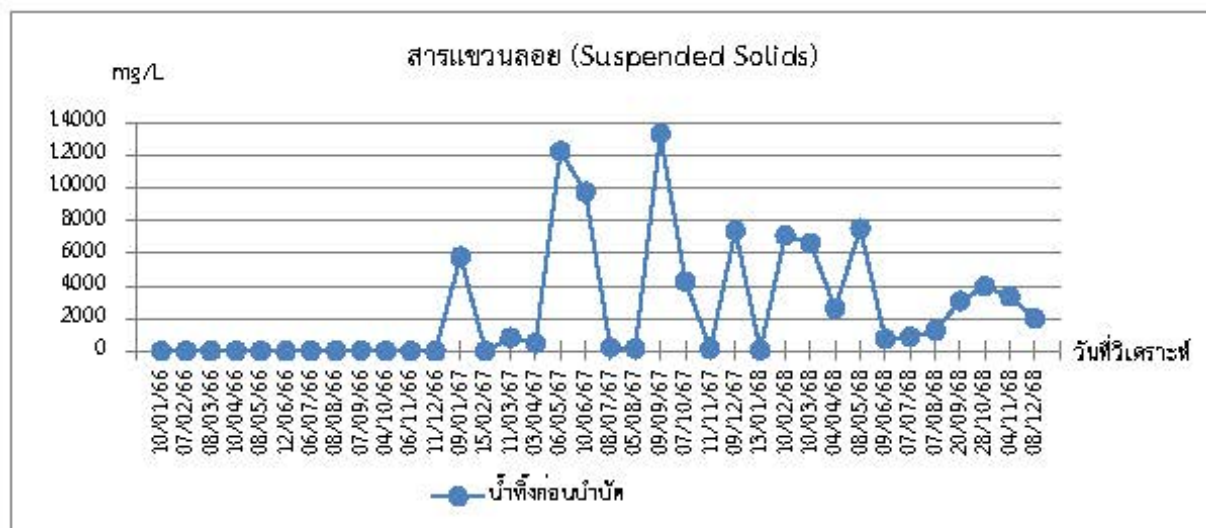
ภาพที่ 3.5.3-2 กราฟเปรียบเทียบคุณภาพน้ำก่อนบำบัดระหว่างปี 2566 ถึง ปัจจุบัน

จากการตรวจวิเคราะห์คุณภาพน้ำทิ้งระบบบำบัดน้ำเสีย บริเวณบ่อบำบัดน้ำทิ้งก่อนการบำบัด และ  
บริเวณบ่อบำบัดน้ำทิ้งก่อนระบายออกนอกโครงการ ระหว่างเดือนกรกฎาคม ถึง ธันวาคม พ.ศ. 2568 พบว่า คุณภาพน้ำ  
ทิ้งบริเวณบ่อบำบัดน้ำทิ้งก่อนระบายออกนอกโครงการ ส่วนใหญ่มีค่าอยู่ในเกณฑ์ค่ามาตรฐานตามประกาศกระทรวง  
ทรัพยากรธรรมชาติและสิ่งแวดล้อม เรื่อง กำหนดมาตรฐานควบคุมการระบายน้ำทิ้ง จากอาคารบางประเภทและบาง  
ขนาด (ประเภท ก) ยกเว้น BOD เดือนกรกฎาคม, สิงหาคม, ตุลาคม Suspended Solids เดือนกรกฎาคม-สิงหาคม  
มีค่าเกินมาตรฐาน
