รายงานผลการปฏิบัติตามมาตรการป้องกันและแก้ไขผลกระทบสิ่งแวดล้อม
และมาตรการติดตามตรวจสอบผลกระทบสิ่งแวดล้อม (ระยะดำเนินการ)

ระหว่างเดือนกรกฎาคม-ธันวาคม พ.ศ. 2568

RANGSIT RESIDENCE

รายงานผลการปฏิบัติตามมาตรการป้องกันและแก้ไขผลกระทบสิ่งแวดล้อม
และมาตรการติดตามตรวจสอบผลกระทบสิ่งแวดล้อม (ระยะดำเนินการ)
โครงการ Rangsit Residence

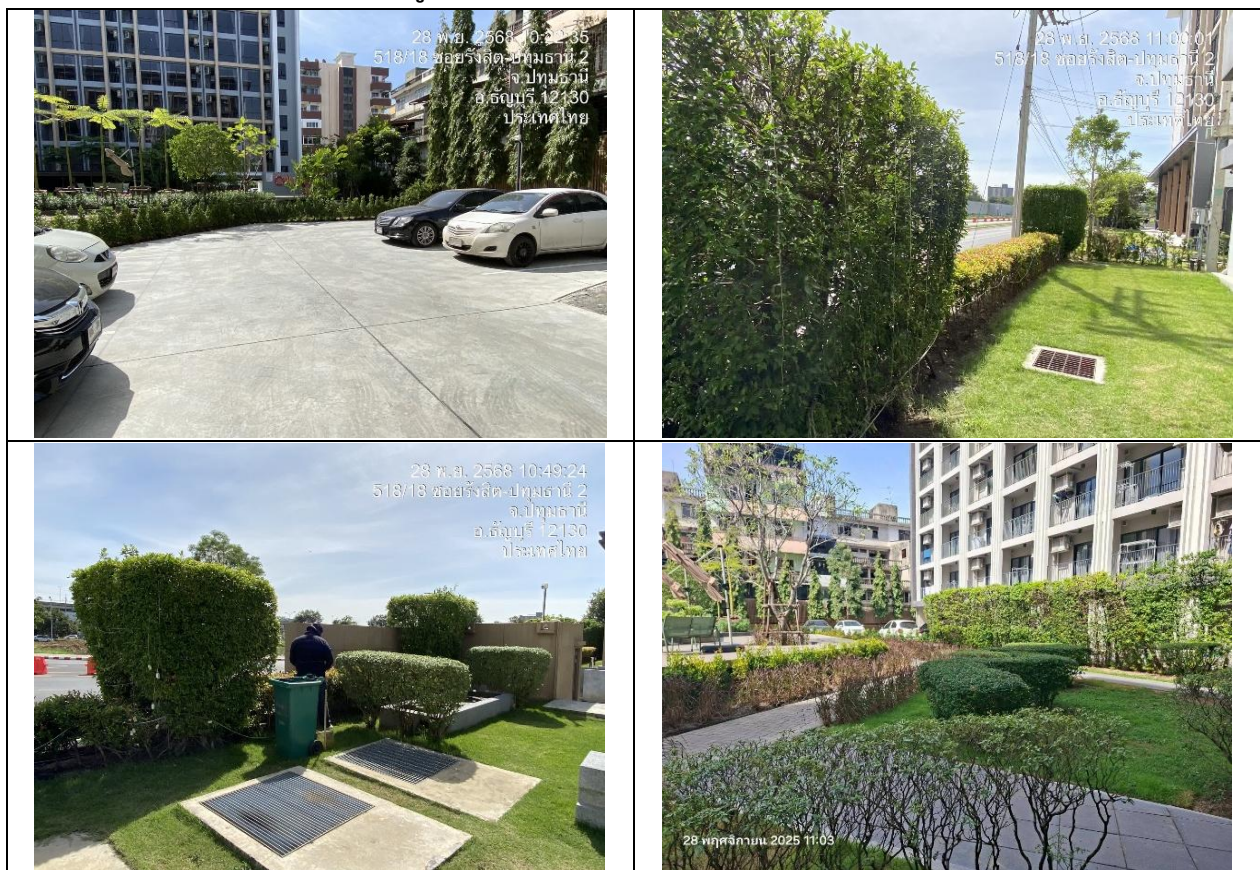
4. จัดให้มีการปลูกต้นไม้หรือจัดให้มีพื้นที่สีเขียวโดยรอบอาคารตามแนวเขตที่ดิน เพื่อให้เกิดความร่มรื่นและช่วยลดความร้อนรวมถึงเพื่อช่วยดูดซับมลสารที่เกิดจากยานพาหนะที่เข้ามาในพื้นที่ของโครงการ	✓ จากการสำรวจพื้นที่โครงการ เมื่อวันที่ 28 พฤศจิกายน 2568 พบว่า โครงการได้จัดให้มีพื้นที่สีเขียวรอบบริเวณเขตที่ดินตามที่กำหนด ประกอบไปด้วย ไม้ยืนต้น ไม้พุ่ม และไม้คลุมดิน เพื่อให้เกิดความร่มรื่นและช่วยลดความร้อนรวมถึงเพื่อช่วยดูดซับมลสารที่เกิดจากยานพาหนะที่เข้ามาในพื้นที่	-	รูปที่ 2-2 พื้นที่สีเขียวภายในโครงการ

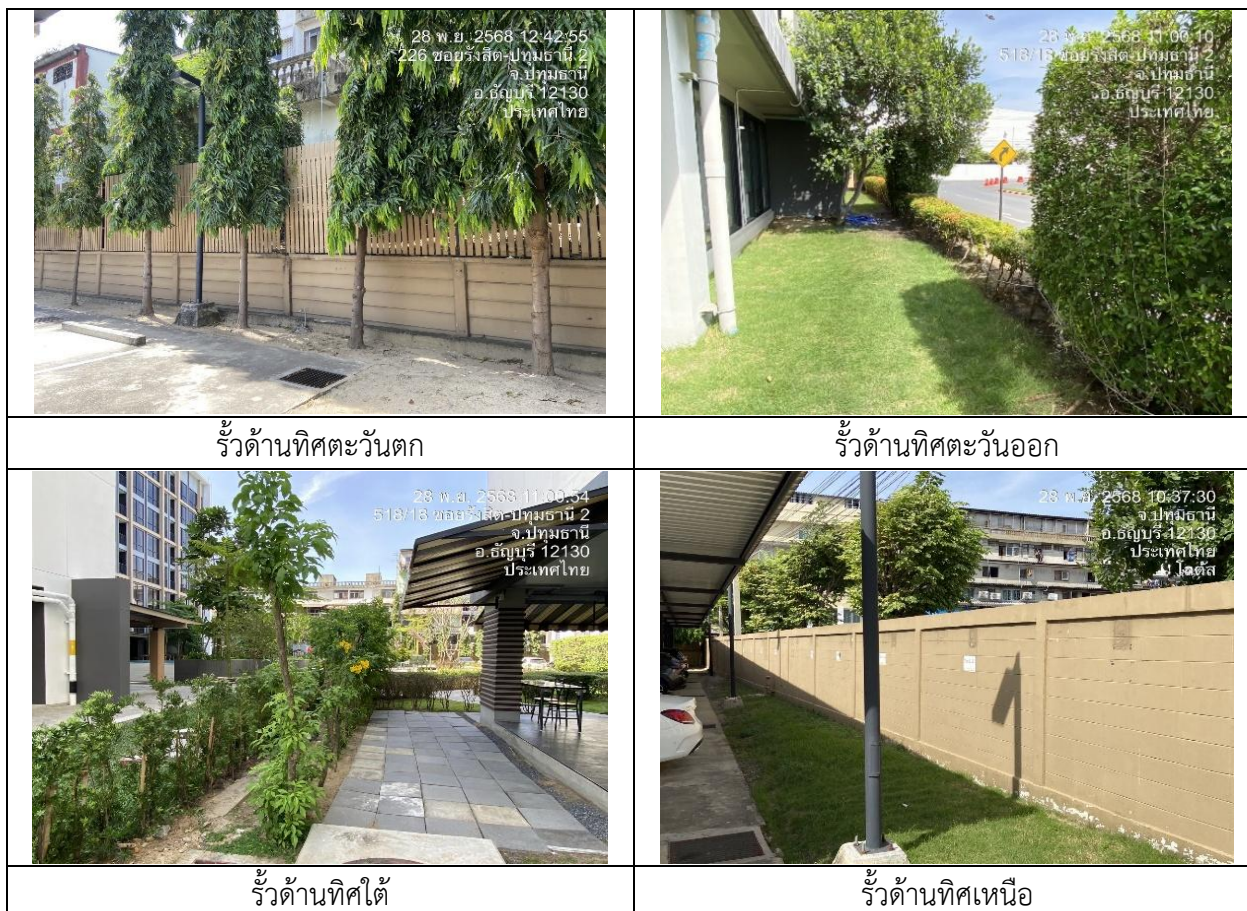
6. จัดทำรั้วสูง 2.4 เมตร ด้านทิศตะวันตกของพื้นที่โครงการและทางด้านทิศตะวันตกของโครงการจัดทำกำแพงคอนกรีตกันน้ำสูงจากพื้นดิน 2 เมตร	O จากการสำรวจพื้นที่โครงการ เมื่อวันที่ 28 พฤศจิกายน 2568 พบว่า โครงการไม่มีการจัดทำรั้วคอนกรีตความสูง 2.4 เมตร บริเวณด้านทิศตะวันออกของพื้นที่โครงการ โดยได้จัดให้มีรั้วต้นไม้แทน ประกอบด้วย ต้นไทรอินโต หลานวลน้อย และเฟื่องฟ้าที่ได้รับการตัดแต่ง โดยมีการจัดปลูกสลับกันในระดับความสูงที่แตกต่างกันตามแนวรั้ว และทางด้านทิศตะวันตกของโครงการได้จัดทำกำแพงคอนกรีตกันน้ำสูงจากพื้นดิน 2 เมตรตามที่กำหนด	โครงการควรดำเนินการยื่นเปลี่ยนแปลงรายละเอียดไปยังเทศบาลนครรังสิต สำหรับรั้วคอนกรีต เป็นรั้วต้นไม้ ให้ตรงกับการใช้ประโยชน์ในปัจจุบัน	รูปที่ 2-3 รั้วบริเวณโดยรอบของโครงการ

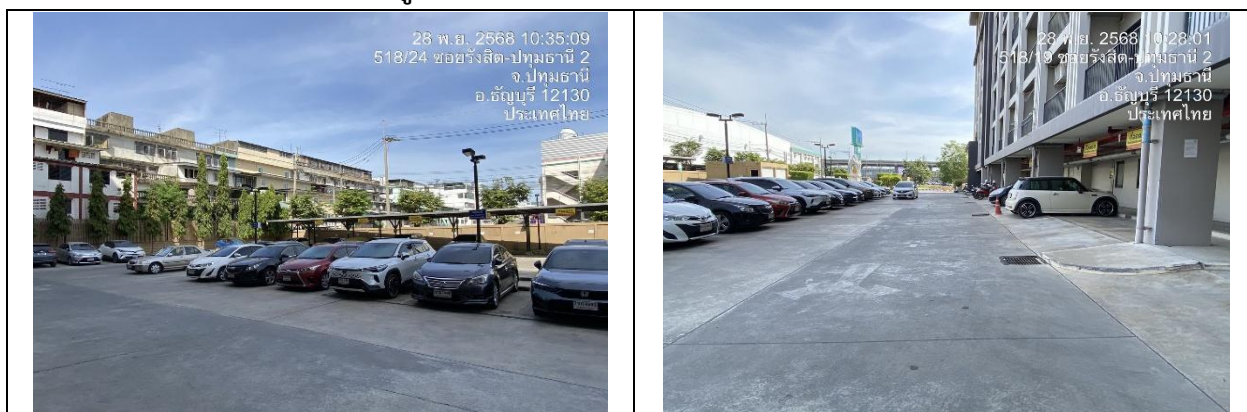
3. ติดตั้งป้ายเตือน “ห้ามติดเครื่องยนต์ขณะจอดรอ” ในพื้นที่จอดรถของโครงการ และกำชับให้เจ้าหน้าที่ควบคุมดูแลอย่างเคร่งครัด	✓	จากการสำรวจพื้นที่โครงการ เมื่อวันที่ 28 พฤศจิกายน 2568 และการทวนสอบภาพถ่าย พบว่า พื้นที่จอดรถได้ติดตั้งป้ายแจ้งเตือน “ห้ามติดเครื่องยนต์ทิ้งไว้” และโครงการได้จัดให้มีเจ้าหน้าที่ประจำพื้นที่เพื่อควบคุม ดูแล และกำกับการใช้พื้นที่จอดรถอย่างต่อเนื่องในแต่ละช่วงเวลา เพื่อลดผลกระทบที่อาจเกิดขึ้นจากการใช้ยานพาหนะภายในพื้นที่โครงการ	รูปที่ 2-1 บริเวณทางเข้า-ออกโครงการ รูปที่ 2-4 ถนนและการจัดการจราจรภายในโครงการ

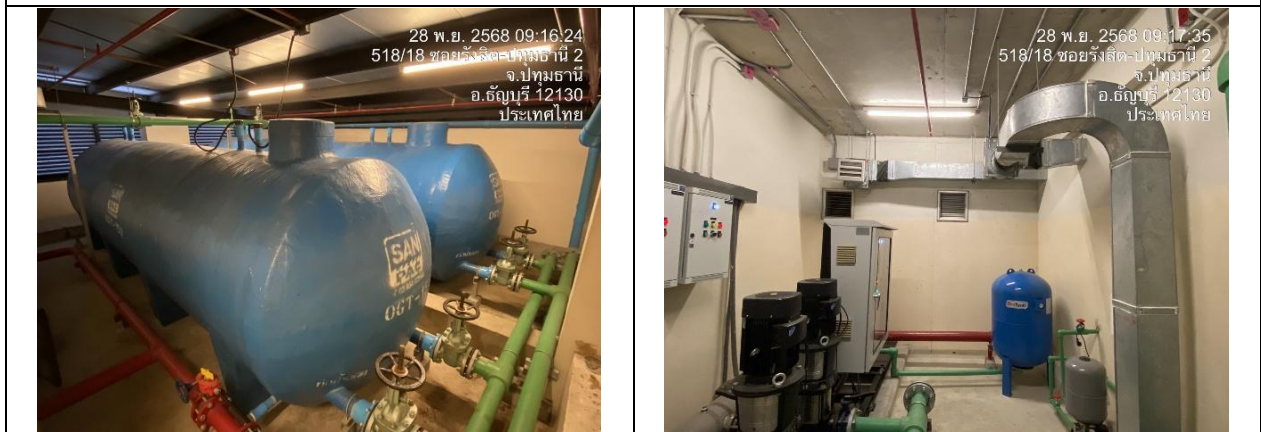
รูปที่ 2-6 ถังเก็บน้ำสำรองภายในโครงการ

ถังเก็บน้ำสำรองใต้ดิน

ถังเก็บน้ำสำรองชั้นดาดฟ้า

การตรวจสอบและบำรุงรักษาระบบท่อ วาล์ว และอุปกรณ์ที่เกี่ยวข้อง

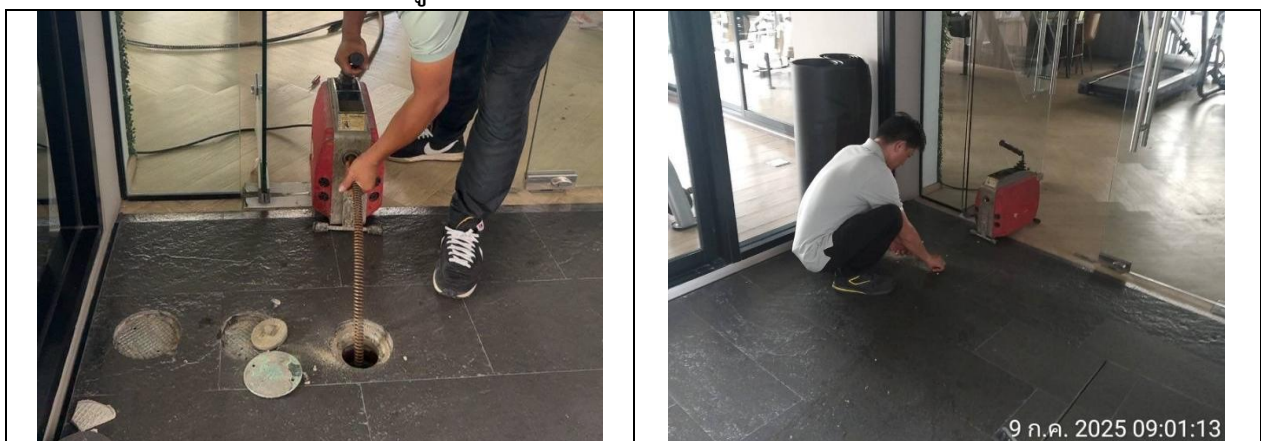
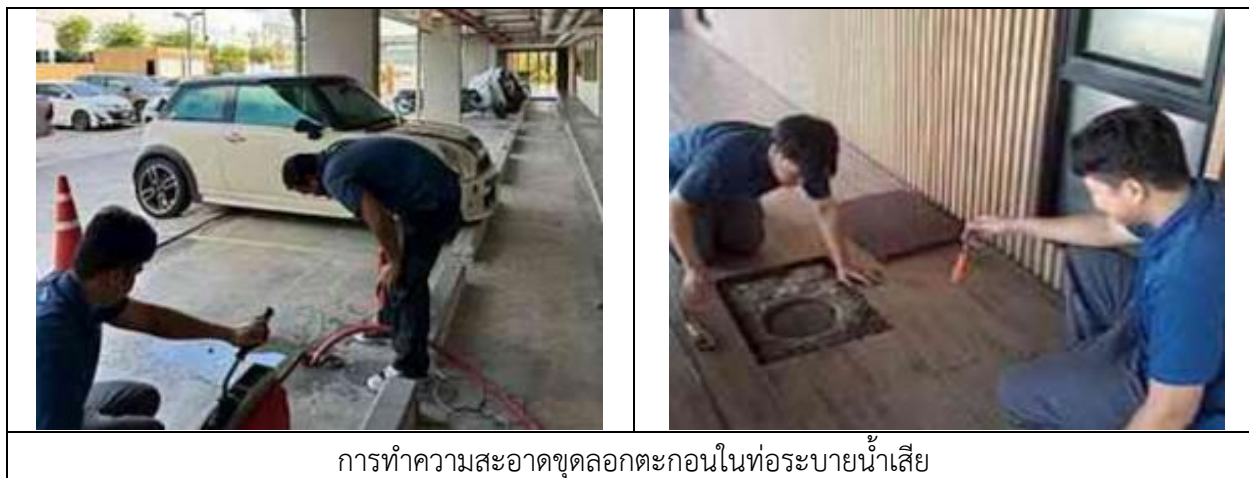
รูปที่ 2-9 การทำความสะอาดระบบระบายน้ำของโครงการ

การทำความสะอาดเส้นท่อระบายน้ำเสียของห้องพัก

การทำความสะอาดชุดลอกตะกอนในท่อระบายน้ำเสีย

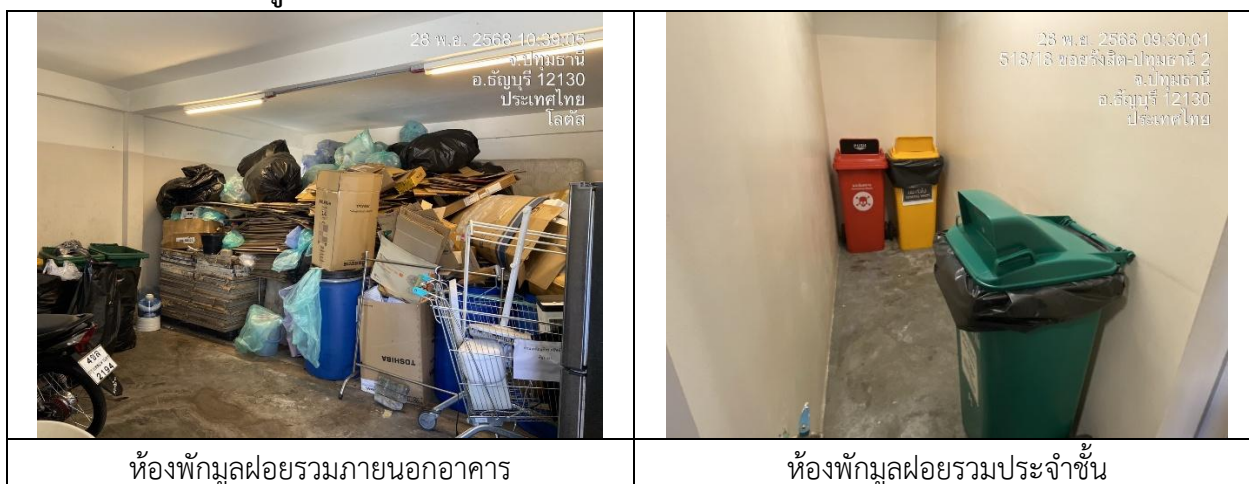
รูปที่ 2-10 ห้องพัสดุฝอยรวม

ห้องพัสดุฝอยรวมภายนอกอาคาร

ห้องพัสดุฝอยรวมประจำชั้น

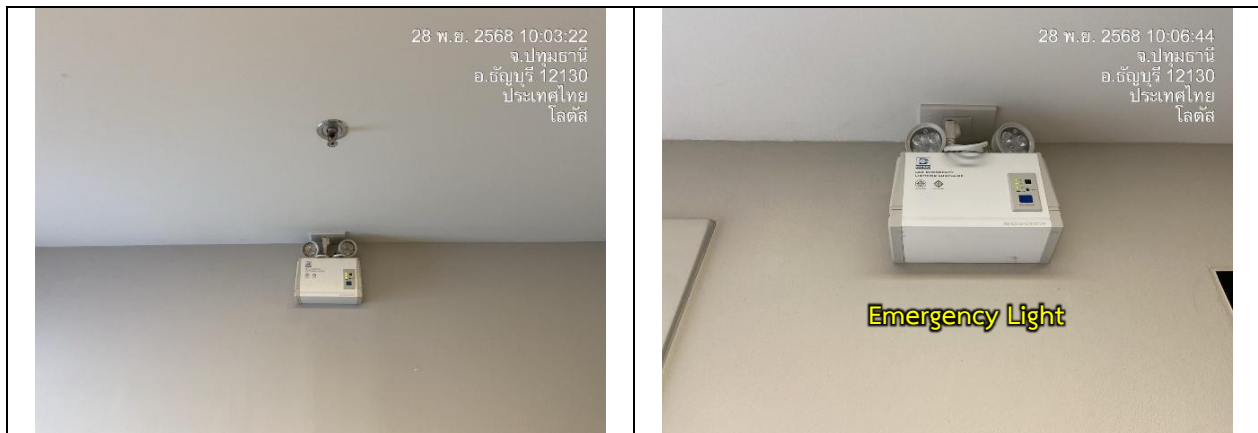
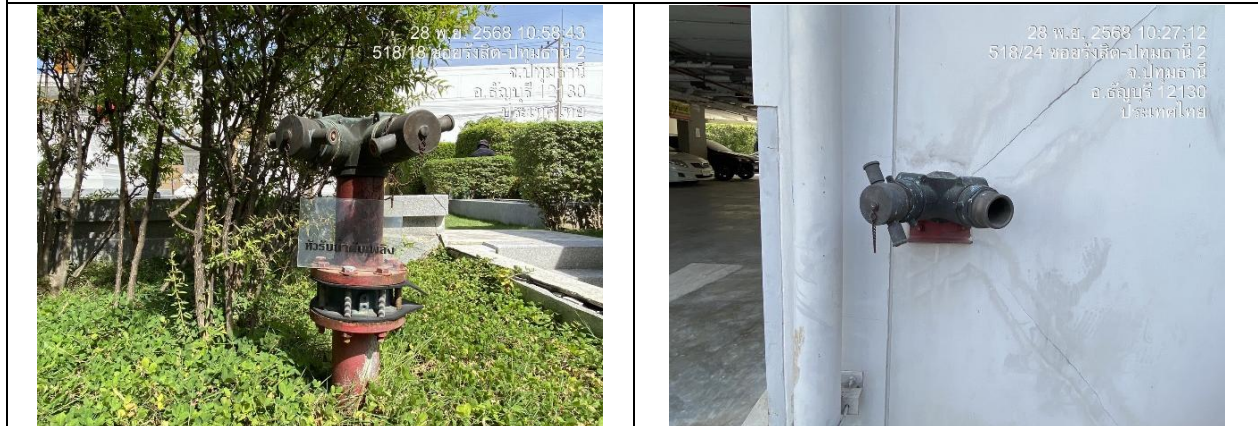
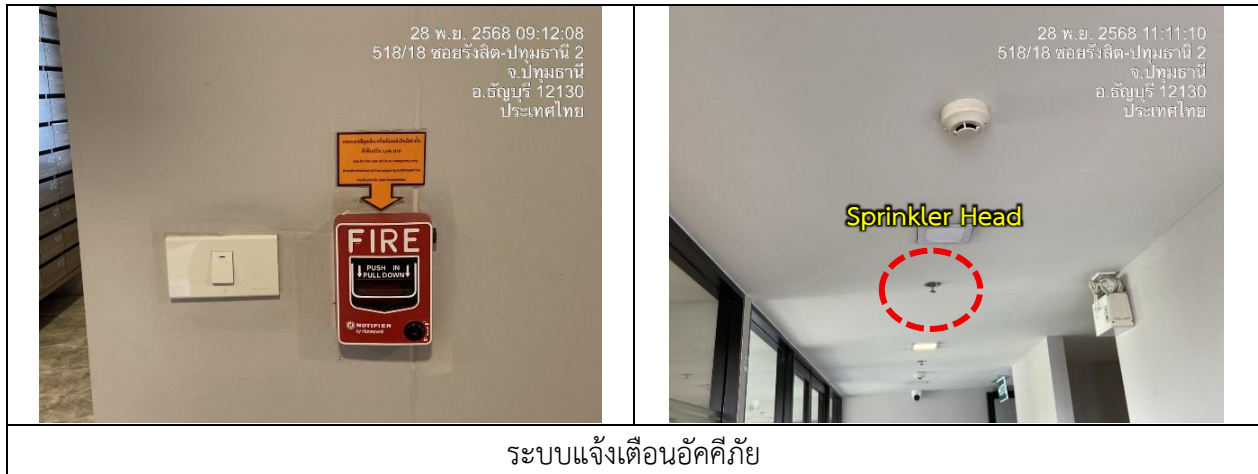
รูปที่ 2-19 ระบบป้องกันและระงับอัคคีภัย

ตู้เก็บสายฉีดน้ำดับเพลิง

ถังดับเพลิงมือถือ

ระบบไฟส่องสว่างฉุกเฉิน

หัวรับน้ำดับเพลิง

ระบบแจ้งเตือนอัคคีภัย

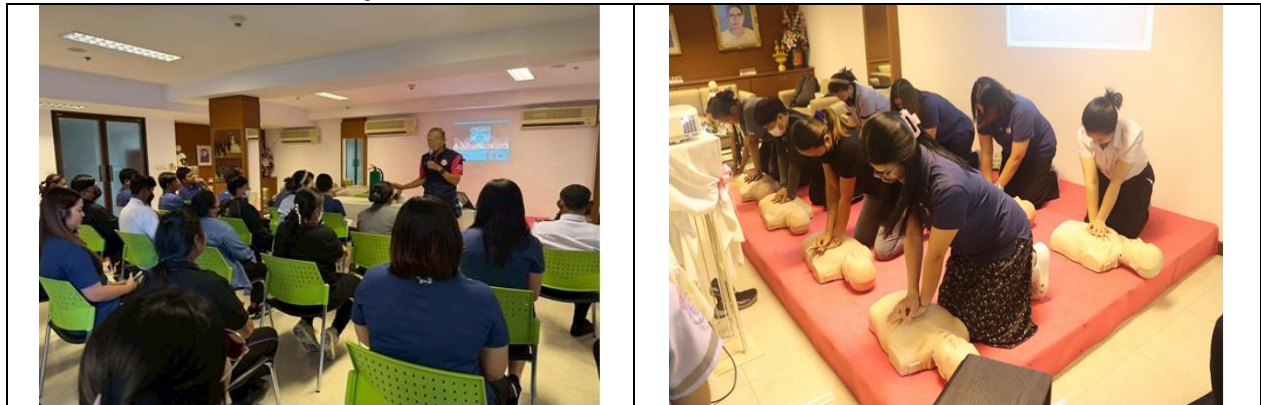
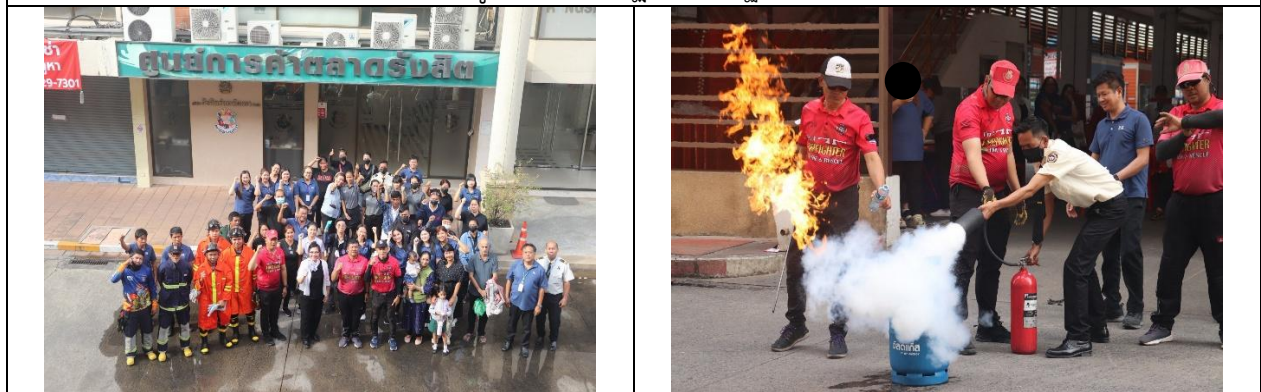
รูปที่ 2-23 การซ้อมดับเพลิงและอพยพหนีไฟประจำปี

การอบรมความรู้และการฝึกปฏิบัติการปฐมพยาบาลเบื้องต้น

การซ้อมแผนดับเพลิงและฝึกใช้อุปกรณ์ดับเพลิงเบื้องต้น

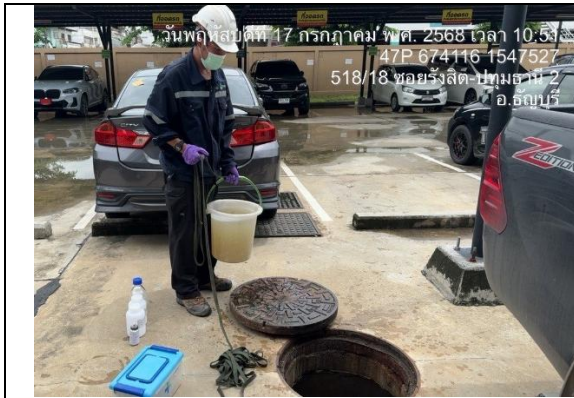
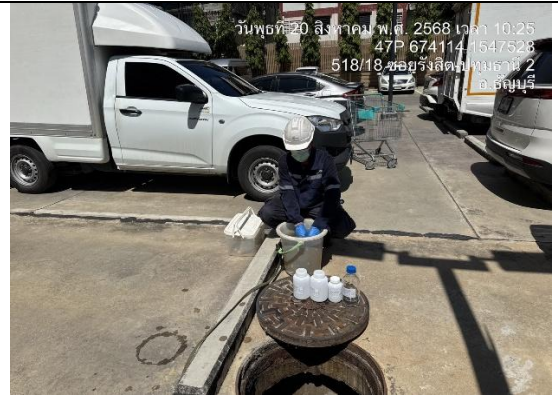
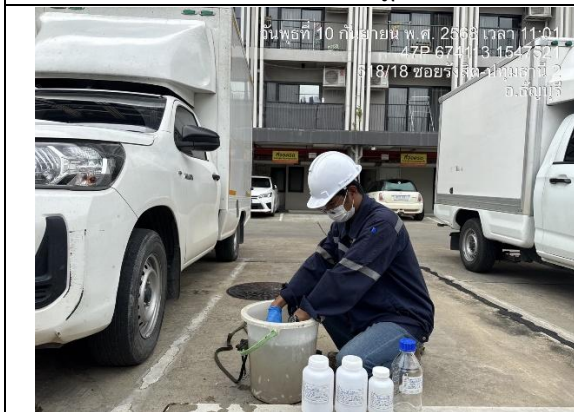
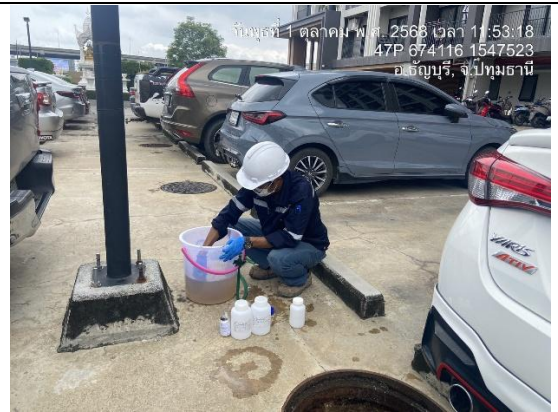
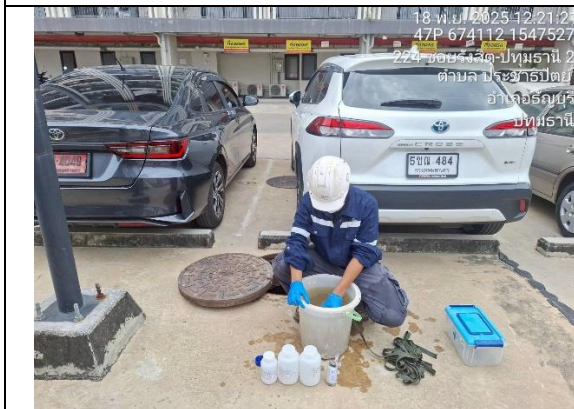
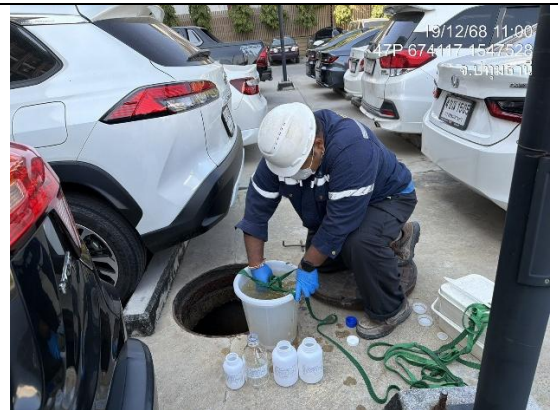
รูปที่ 3.2-1 ภาพถ่ายการเก็บตัวอย่างน้ำเสียก่อนเข้าระบบบำบัดของโครงการ

วิธีการเก็บตัวอย่างน้ำทิ้งของโครงการได้ดำเนินการให้เป็นไปตาม ประกาศกระทรวงทรัพยากรธรรมชาติและสิ่งแวดล้อม เรื่อง กำหนดมาตรฐานควบคุม การระบายน้ำทิ้งจากอาคารบางประเภท และบางขนาด ลงวันที่ 28 มิถุนายน 2567 ประกาศในราชกิจจานุเบกษาเล่มที่ 141 ตอนพิเศษ 233ง ลงวันที่ 27 สิงหาคม 2567 ดำเนินการเก็บตัวอย่างโดย บริษัท อีวีเอ็ม แลบบอราทอรี แอนด์ รีเสิร์ช จำกัด จุดเก็บตัวอย่างจำนวน 3 จุด แสดงดังรูปที่ 3.2-1 , รูปที่ 3.2-2 และรูปที่ 3.2-3 ภาพถ่ายการเก็บตัวอย่างคุณภาพน้ำจากระบบบำบัดน้ำเสีย และตรวจวิเคราะห์คุณภาพน้ำ โดย บริษัท อีวีเอ็ม แลบบอราทอรี แอนด์ รีเสิร์ช จำกัด และบริษัท ท็อปส์-แลบ คอนซัลแตนท์ จำกัด
