### บทที่ 3

## ผลการติดตามตรวจสอบคุณภาพสิ่งแวดล้อม

การติดตามตรวจสอบคุณภาพสิ่งแวดล้อม โครงการ เดอะสเตจ เตاپูน อินเทอร์เน็ต ของนิติบุคคลอาคารชุด เดอะสเตจ เตاپูน อินเทอร์เน็ต ดำเนินการจัดจ้าง บริษัท เอส.พี.เจ.โซลูชั่นส์ จำกัด โดยทำการตรวจวัดคุณภาพน้ำ บริเวณพื้นที่โครงการ ระหว่างเดือนกรกฎาคม - ธันวาคม พ.ศ.2568

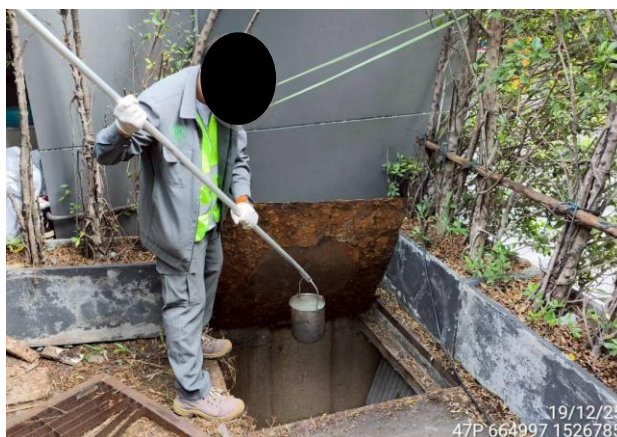
รูปที่ 3-1 จุดตรวจวัดคุณภาพน้ำทั้ง โครงการ เดอะสเตจ เตาปูน อินเทอร์เน็ต  
ของนิติบุคคลอาคารชุด เดอะสเตจ เตาปูน อินเทอร์เน็ต  
ระหว่างเดือนกรกฎาคม - ธันวาคม พ.ศ.2568

บริเวณบ่อตรวจคุณภาพน้ำ

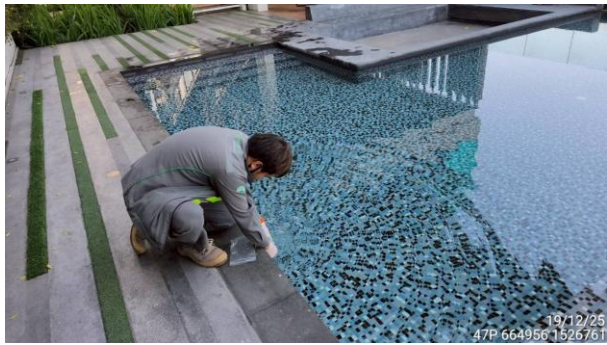
รูปที่ 3-3 จุดตรวจวัดคุณภาพน้ำสระว่ายน้ำ (Swimming pool water)  
โครงการ เดอะสเตจ เตापูน อินเทอร์เน็ต ของนิติบุคคลอาคารชุด เดอะสเตจ เตापูน อินเทอร์เน็ต  
ระหว่างเดือนกรกฎาคม - ธันวาคม พ.ศ.2568

สระว่ายน้ำบริเวณส่วนต้น

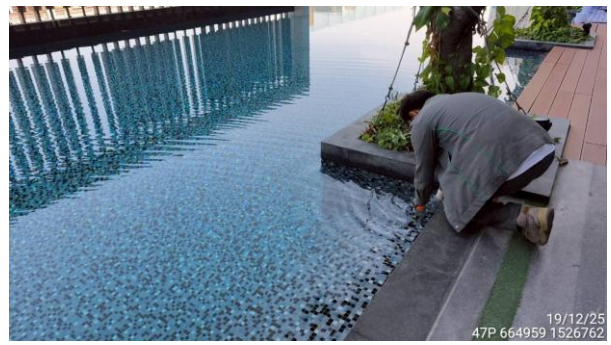
สระว่ายน้ำบริเวณส่วนลึก
