รายงานผลการปฏิบัติตามมาตรการป้องกันและแก้ไขผลกระทบสิ่งแวดล้อม  
และมาตรการติดตามตรวจสอบผลกระทบสิ่งแวดล้อม  
(ระยะดำเนินการ)  
ระหว่างเดือน กรกฎาคม ถึง ธันวาคม พ.ศ. 2568

โครงการ Krungsri Ploenchit Tower  
เจ้าของโครงการ ธนาคารกรุงศรีอยุธยา จำกัด (มหาชน)  
เลขที่ 550 ถนนเพลินจิต แขวงลุมพินี เขตปทุมวัน  
กรุงเทพมหานคร 10330 โทรศัพท์ 02-208-2170

มกราคม 2569

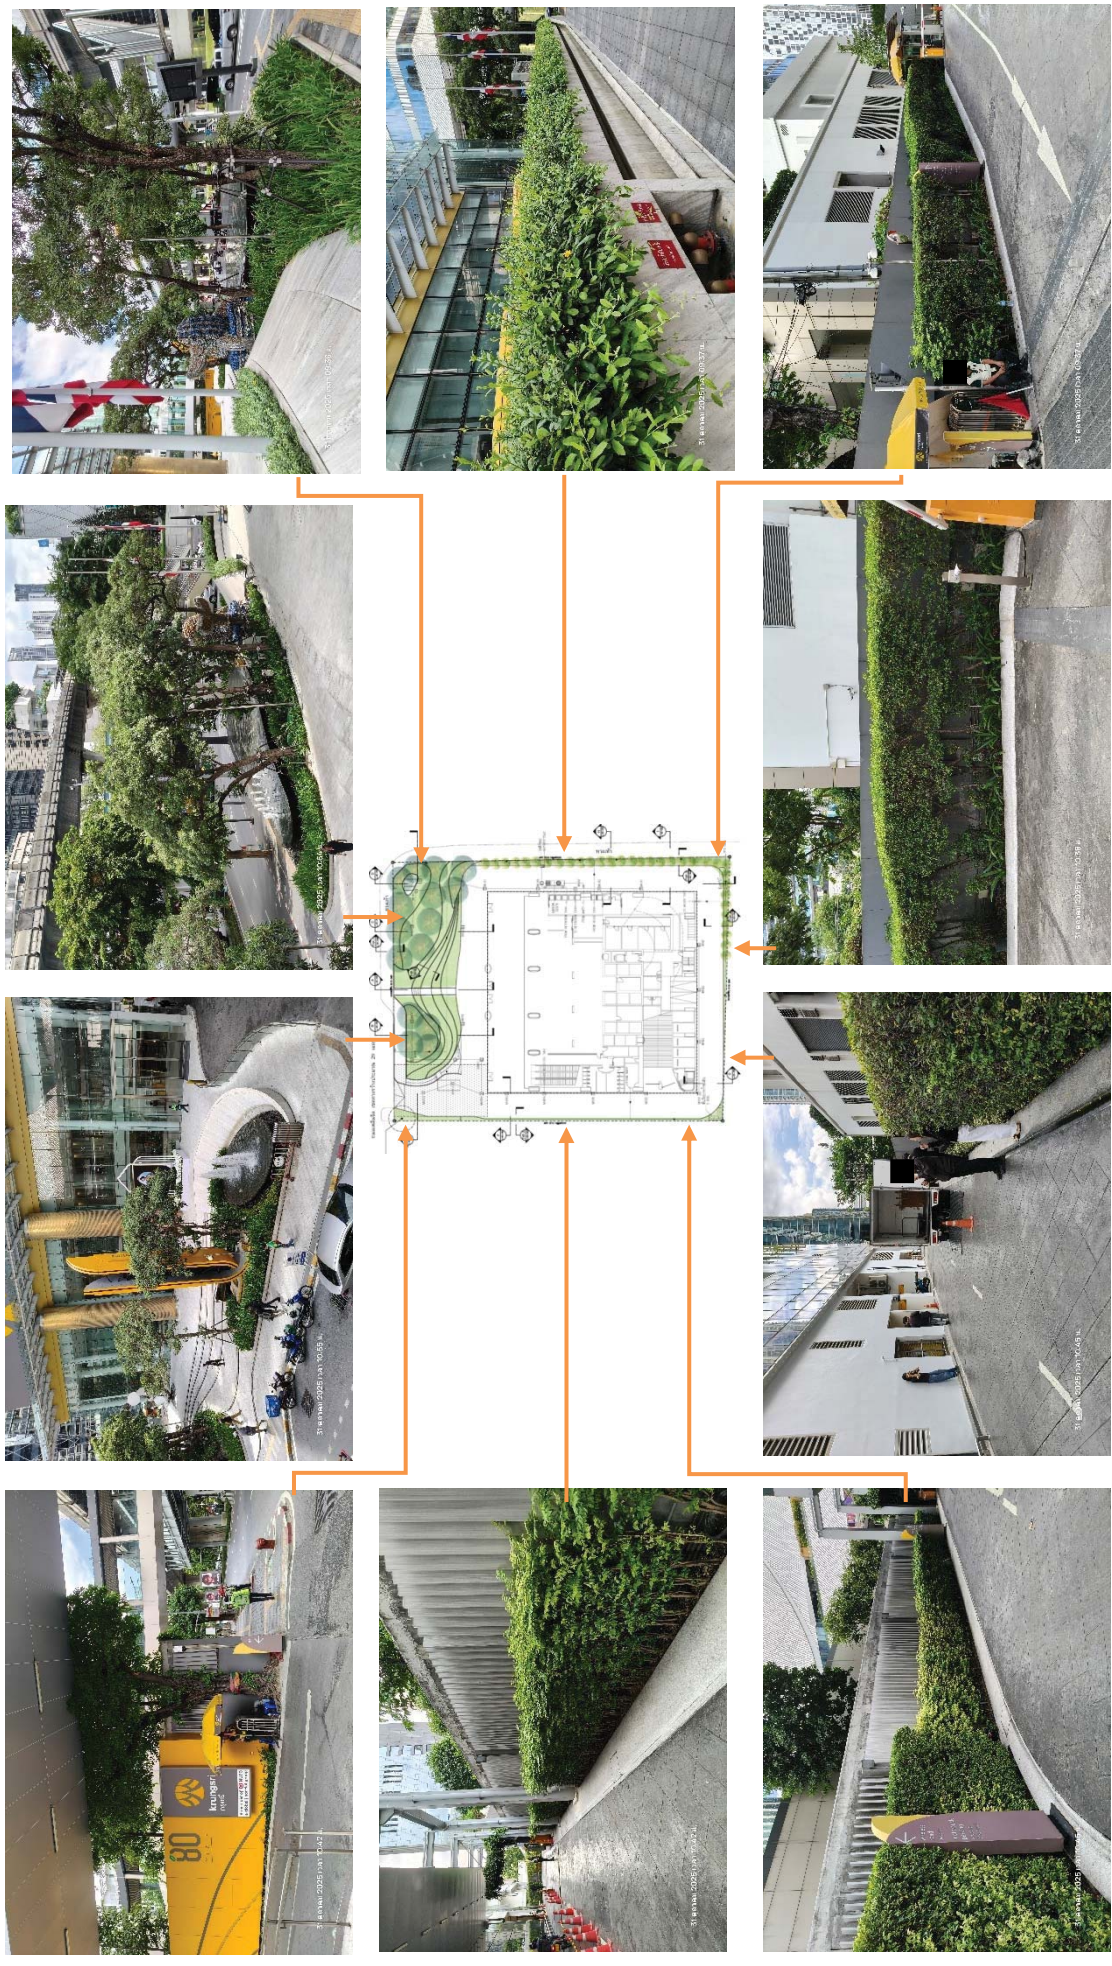
ภาพที่ 1.3.3-2 พื้นที่สีเขียวบริเวณชั้น 1 ในปัจจุบัน

โครงการจัดให้มีพื้นที่สีเขียว บริเวณชั้น 1 และจัดทำเพิ่ม ชั้น 35 LMR สำหรับที่จอดรถตั้งแต่ชั้นที่ 3 – ชั้นที่ 10 ที่ต้องปลูกต้นกระดุมทองเลื้อย ได้ทำการปลูกไว้แล้วแต่ตาย ปัจจุบันโครงการได้ทำการปลูกต้นพลูด่างเป็นกานทดแทน

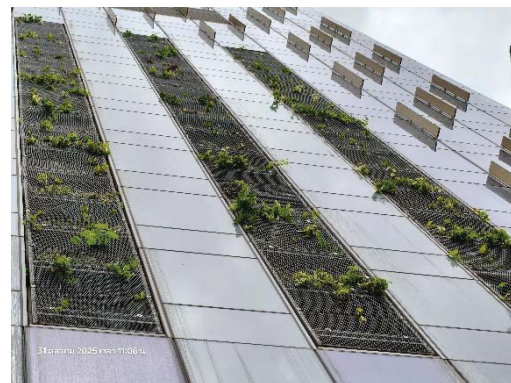
ภาพที่ 1.3.3-4 พื้นที่สีเขียวบริเวณอาคารจอดรถชั้นที่ 3 – ชั้นที่ 10 ที่ดำเนินการจริง

พื้นที่ที่ปลูกต้นกระดุมทองเลื้อย

ทำการปลูกต้นพลูด่างที่ทำการปลูกทดแทน

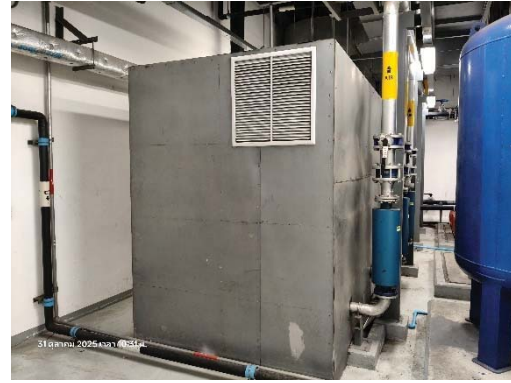
ที่ตั้งระบบบำบัดน้ำเสียชั้นใต้ดิน

เครื่องเติมอากาศของระบบบำบัดน้ำเสีย

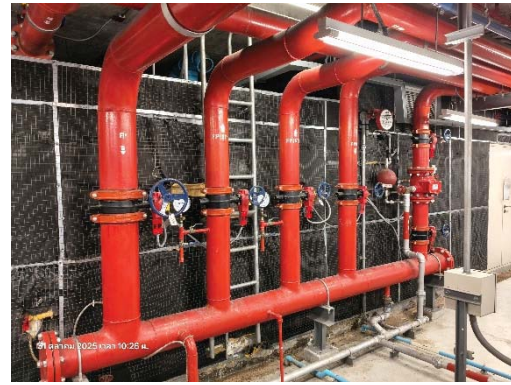
ท่อยืน ชั้น ไตดิน - ชั้น 11

ท่อยืนชั้น 11 - ดาดฟ้า

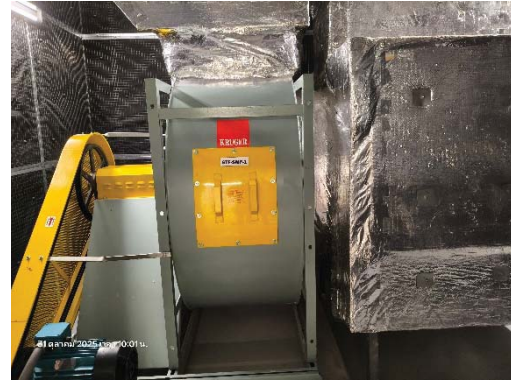
### ภาพที่ 1.3.10-1(ต่อ) ระบบปรับอากาศและระบบระบายอากาศ ในปัจจุบัน

พัดลมอัดอากาศ ตัวที่ 2

พัดลมอัดอากาศ ตัวที่ 3

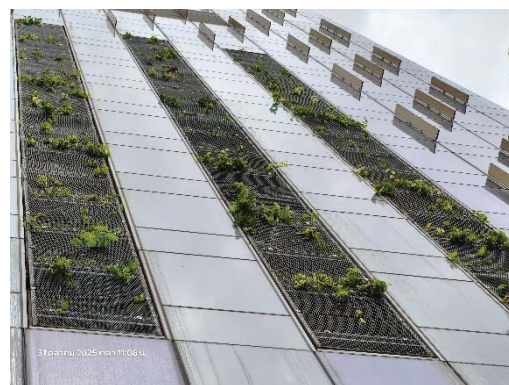
ภาพที่ 2-2 พื้นที่สีเขียวบริเวณอาคารจอดรถชั้นที่ 3 – ชั้นที่ 10 ในปัจจุบัน

พื้นที่ที่ปลูกต้นกระดุมทองเลื้อย

ทำการปลูกต้นพลูด่างที่ทำการปลูกทดแทน

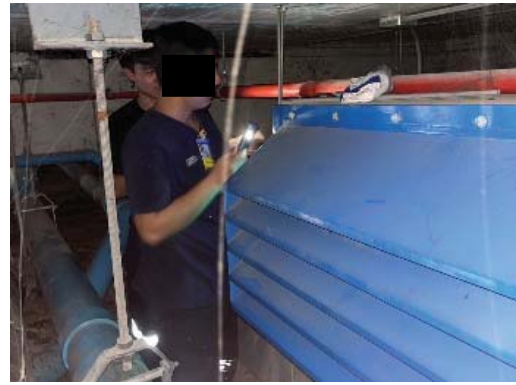
### ภาพที่ 2-7 (ต่อ) ระบบบำบัดน้ำเสียของโครงการ

ตรวจสอบระบบ UV ที่ดูอากาศจากระบบบำบัดน้ำเสีย

เปลี่ยน ถ่าน Activated Carbon ระบบบำบัด Aerosol

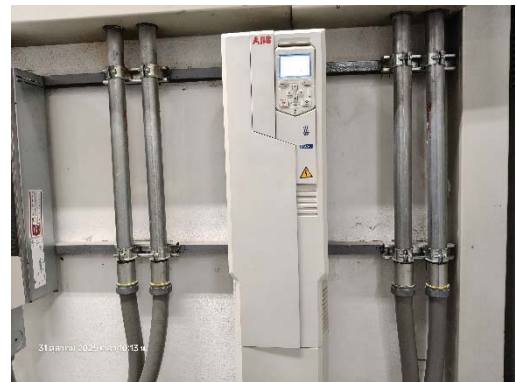
ปั้มน้ำสูบน้ำใช้

ระบบ VSD ควบคุมการสูบน้ำ

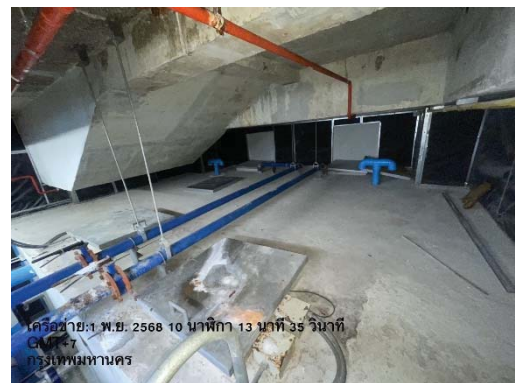
### ภาพที่ 2-8 ระบบน้ำใช้ภายในโครงการ

ถังเก็บน้ำชั้น 35 จำนวน 2 ถัง

ผาถังเก็บน้ำ จำนวน 2 ผาต่อ ถัง

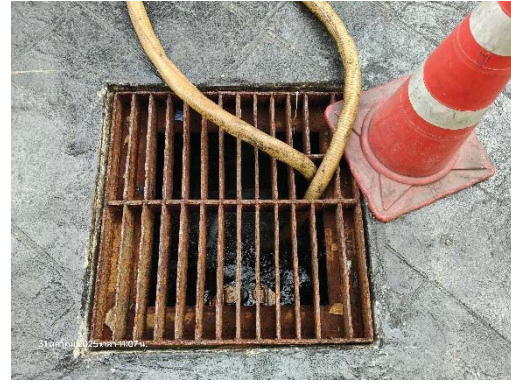
ภาพที่ 2-9 ระบบท่อน้ำภายในโครงการ

เจ้าหน้าที่ตรวจสอบรางระบายน้ำ

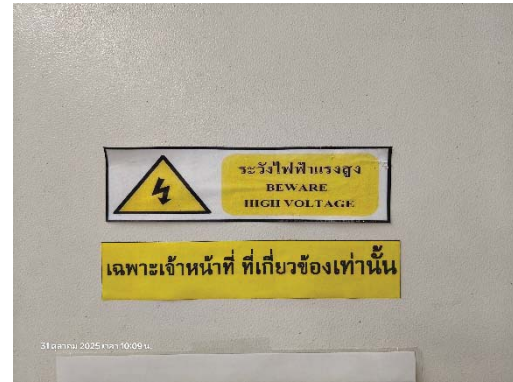
ภาพที่ 2-11 (ต่อ) ห้องแปลงไฟฟ้าและเครื่องกำเนิดไฟฟ้าสำรอง

ป้ายเตือนอันตรายไฟฟ้าแรงสูง และ เฉพาะเจ้าหน้าที่ ที่ห้อง MDB และ ห้อง Generator

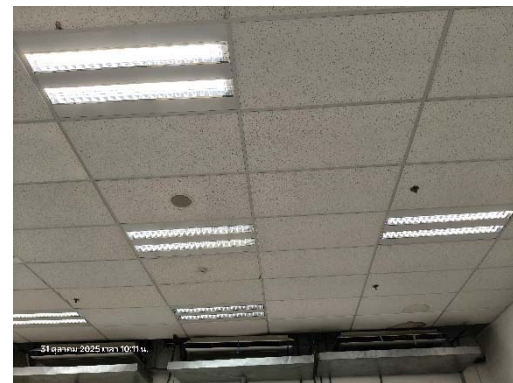
ประชาสัมพันธ์อนุรักษ์พลังงาน

ใช้ฝาเพดานแบบกันความร้อน
