รายงานผลการปฏิบัติตามมาตรการป้องกันและแก้ไขผลกระทบสิ่งแวดล้อม  
และมาตรการติดตามตรวจสอบผลกระทบสิ่งแวดล้อม  
(ระยะดำเนินการ)  
ระหว่างเดือน กรกฎาคม ถึง ธันวาคม พ.ศ. 2568

โครงการ พลัม คอนโด แจ้งวัฒนะ (ในส่วนของ เฟส 3)  
เจ้าของโครงการ นิติบุคคลอาคารชุด พลัม คอนโด แจ้งวัฒนะ สเตชั่น เฟส 3  
ที่ตั้งเลขที่ 347 แจ้งวัฒนะซอย 1 ถนนแจ้งวัฒนะ แขวงตลาดบางเขน  
เขตหลักสี่ กรุงเทพมหานคร 10210 โทรศัพท์ 02-494-9136

**รายงานผลการปฏิบัติตามมาตรการป้องกันและแก้ไขผลกระทบสิ่งแวดล้อม  
และมาตรการติดตามตรวจสอบผลกระทบสิ่งแวดล้อม  
โครงการ พหลิม คอนโด แจ้งวัฒนะ (เฉพาะเฟส 3)**

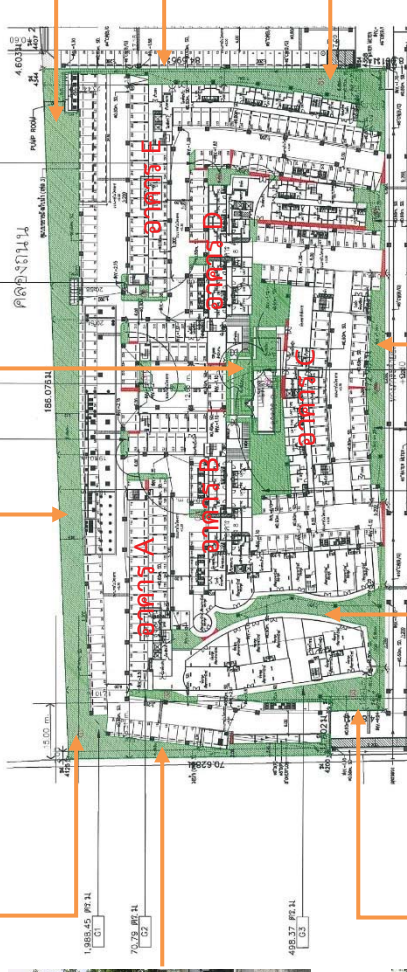
ภาพที่ 1.3.4-1 พื้นที่สีเขียวชั้น 1 เฟส 3

โครงการ พหลิม คอนโด แจ้งวัฒนะ สเตชั่น เฟส 3 จัดให้มีพื้นที่สีเขียวชั้น1 ประมาณ 3,525 ตร.ม. และพื้นที่สีเขียวชั้น หลังคา 776 ตร.ม.

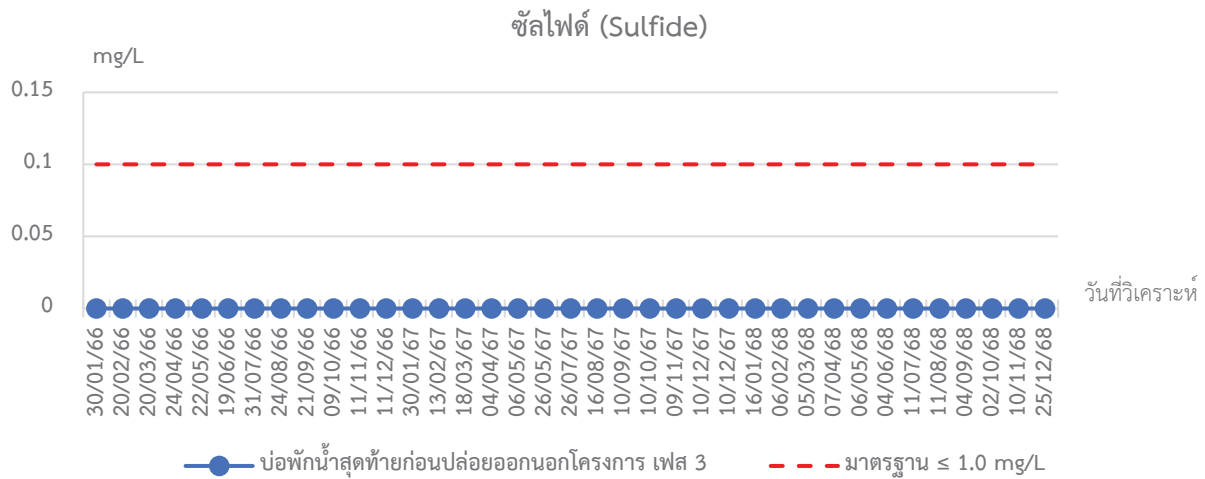
ภาพที่ 3.5.4-2 กราฟเปรียบเทียบคุณภาพน้ำทั้งย้อนหลัง

จุดเก็บตัวอย่าง	วัน/เดือน/ปี	ผลการวิเคราะห์							
		pH	BOD mg/L	SS mg/L	TDS mg/L	Settle able Solid mL/L	Oil & Grease mg/L	TKN mg/L	Sulfide mg/L
บ่อกักน้ำสุดท้าย ก่อนปล่อยออก นอกโครงการ	02/10/68	7.4	18	<10	328	<0.1	<2	35	<0.10
	10/11/68	7.1	38	18	246	<0.1	<2	29	<0.10
	25/12/68	6.4	11	<10	462	<0.1	<2	10	<0.10
มาตรฐาน*		5-9	≤ 20	≤ 30	≤ 1000	-	≤ 20	≤ 35	≤ 1.0

หมายเหตุ \* อ้างอิงตามประกาศกระทรวงทรัพยากรธรรมชาติและสิ่งแวดล้อม เรื่อง กำหนดมาตรฐานควบคุมการระบายน้ำทิ้งจากอาคารบางประเภทและบางขนาด (อาคารประเภท ก)  
ตีพิมพ์ในราชกิจจานุเบกษา เล่มที่ 141 ตอนพิเศษ 233 ง ลงวันที่ 27 สิงหาคม 2567
