รายงานผลการปฏิบัติตามมาตรการป้องกันและแก้ไขผลกระทบสิ่งแวดล้อม  
และมาตรการติดตามตรวจสอบผลกระทบสิ่งแวดล้อม  
(ระยะดำเนินการ)  
ระหว่างเดือน กรกฎาคม ถึง ธันวาคม พ.ศ. 2568

โครงการอาคารชุด THRU THONGLOR

เจ้าของโครงการ นิติบุคคลอาคารชุด ทรุธองหล่อ คอนโด  
ที่ตั้ง เลขที่ 3790 ถนนเพชรบุรีตัดใหม่ แขวงบางกะปิ เขตห้วยขวาง  
กรุงเทพมหานคร 10310 โทรศัพท์ 086-758-8333

จัดทำโดย บริษัท ศูนย์วิเคราะห์น้ำ จำกัด

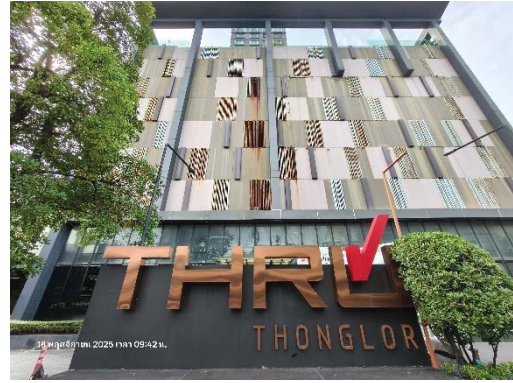
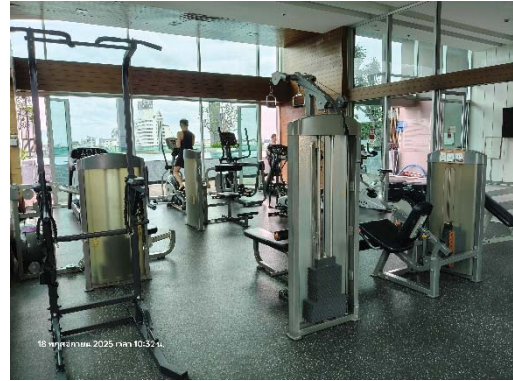
ภาพที่ 1.2-1 สภาพปัจจุบัน

- 1.2.8 สภาพปัจจุบัน : โครงการมีการก่อสร้างและเปิดใช้อาคารรวมไปถึงระบบสาธารณูปโภคทั้งหมด (ภาพที่ 1.2-2) ใบรับรองการก่อสร้าง (ภาคผนวก ข-2)
- 1.2.9 ขนาดพื้นที่โครงการ : เนื้อที่ 2-3-72 ไร่ หรือ 4,688 ตารางเมตร

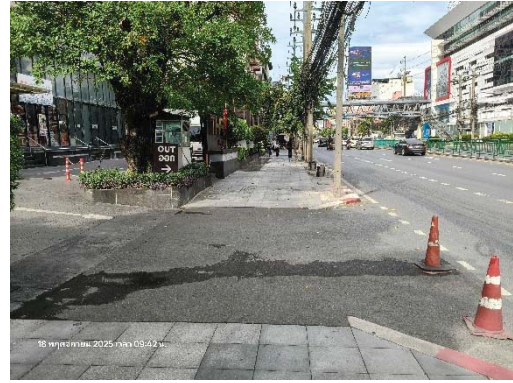
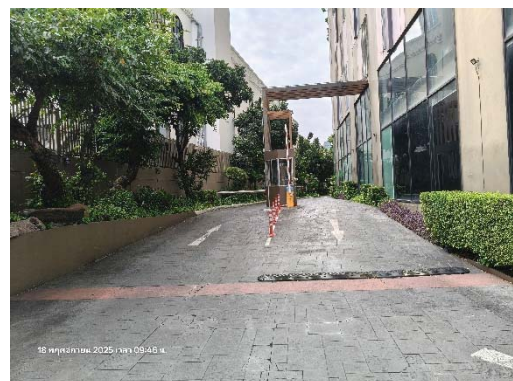
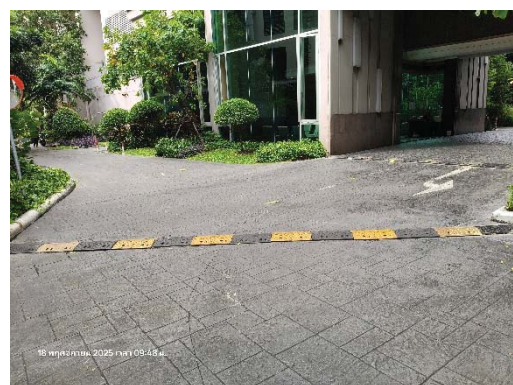
ภาพที่ 1.3.3-2 ถนนและการจราจรภายในโครงการ

จากการตรวจสอบพบว่า ปัจจุบันโครงการจัดให้มีถนนสำหรับทางรถวิ่งกว้าง 6-8 เมตร โดยแบ่งให้มีทางเข้า 1 ทาง และ ทางออก 1 ทาง กว้างอย่างละ ประมาณ 6 เมตร เส้นทางการเดินรถ จะเป็นแบบ ONE WAY บริเวณ ที่จอดรถด้านหน้าอาคารพาณิชย์และพื้นที่สีเขียวด้านหลังโครงการ และ TWO WAY ในส่วนของการเดินทางเข้าไปยังส่วนที่พักอาศัย ภาพที่ 1.3.3-1 โครงการจัดให้มีที่จอดรถบริเวณหน้าอาคารพาณิชย์ จำนวน 5 คัน และบริเวณ ชั้น 2 – 7 จำนวน 39 คัน/ชั้น รวมเป็นจำนวน 239 คัน

ทางเข้า

ทางออก

ที่จอดรถด้านหน้า (5คัน) สำหรับอาคารพาณิชย์

ถนนทางเข้าส่วนพักอาศัย

สันนูนชะลอความเร็ว

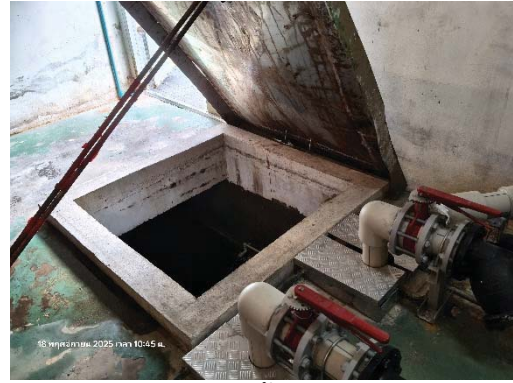
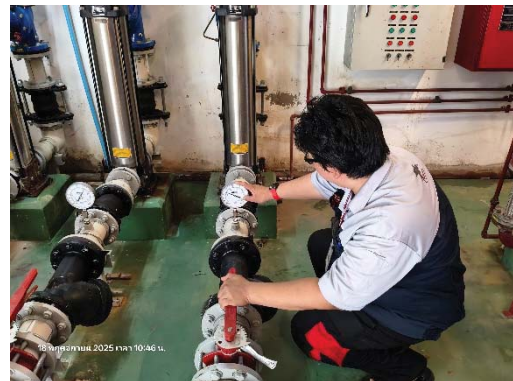
ภาพที่ 1.3.4-1 ระบบน้ำใช้

โครงการจะทำการเชื่อมต่อท่อประปาของโครงการขนาด 4 นิ้ว เข้ากับท่อของการประปานครหลวง บริเวณด้านหน้าโครงการ ติดถนนเพชรบุรีตัดใหม่ ผ่านมาตรวัดน้ำเพื่อจ่ายน้ำให้กับห้องพักอาศัยภายในอาคาร การจ่ายน้ำเพื่อใช้ทั่วไปจะถูกจ่ายผ่านถังเก็บน้ำชั้นดาดฟ้า โดยได้รับน้ำจากถังเก็บน้ำใต้ดินที่ถูกต้องระดับสำรองน้ำใช้ทั่วไปที่ 423 ลูกบาศก์เมตร และสูบขึ้นไปยังถังเก็บน้ำชั้นดาดฟ้า ด้วยเครื่องสูบน้ำชนิด Centrifugal pump มีจำนวน 3 ชุด แต่ละชุดสูบน้ำได้ 12.5 ลูกบาศก์เมตร/ชั่วโมง สูบส่งได้ 150 เมตร ขนาด 6.81 KW โดยมีถังเก็บน้ำชั้นดาดฟ้าจำนวน 1 ถัง ความจุรวม 146.18 ลูกบาศก์เมตร จากนั้นน้ำจะถูกจ่ายออกจากถังเก็บน้ำชั้นดาดฟ้าลงไปยังห้องพักต่าง ๆ หรือส่วนต่าง ๆ ของโครงการ จะจ่ายลงโดยอาศัย Booster pump จำนวน 1 ชุด

ท่อรับน้ำประปา

ถังเก็บน้ำใต้ดิน

ปั๊มสูบน้ำใช้ขึ้นถังเก็บน้ำดาดฟ้า

ถังเก็บน้ำดาดฟ้า

บูสเตอร์ปั๊ม

เจ้าหน้าที่ตรวจสอบ ซ่อมแซมระบบน้ำใช้

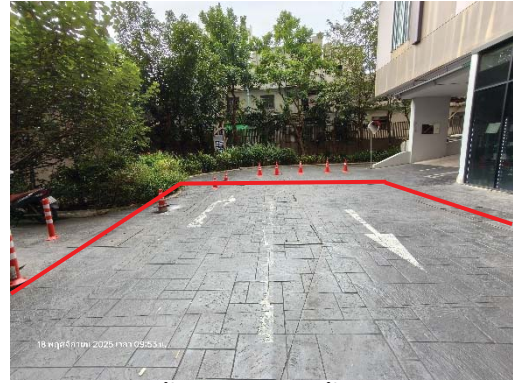
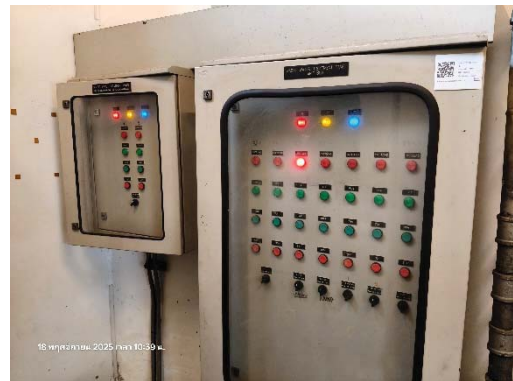
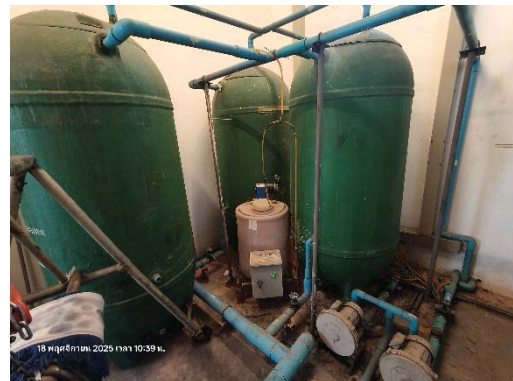
ภาพที่ 1.3.5-3 ระบบบำบัดน้ำเสียของโครงการ

บ่อเกรอะ

ที่ตั้งระบบบำบัดน้ำเสีย

ตู้ควบคุมระบบบำบัดน้ำเสีย

ระบบกำจัดก๊าซมีเทน และ Aerosol

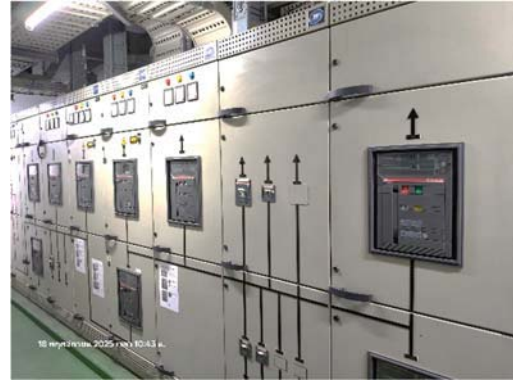
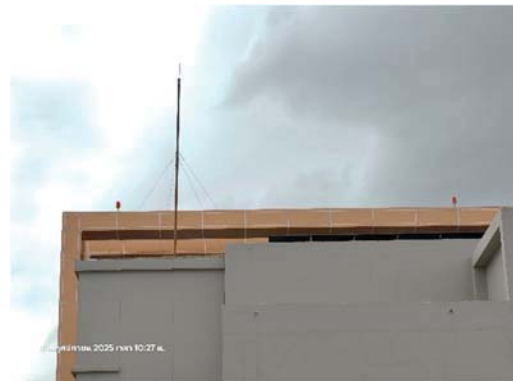
ภาพที่ 1.3.8-1 ระบบไฟฟ้าของโครงการ

หม้อแปลงไฟฟ้า

ตู้ MDB

ไฟฉุกเฉิน

เสาหล่อฟ้า

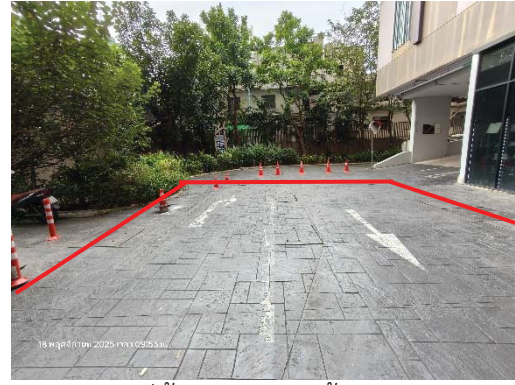
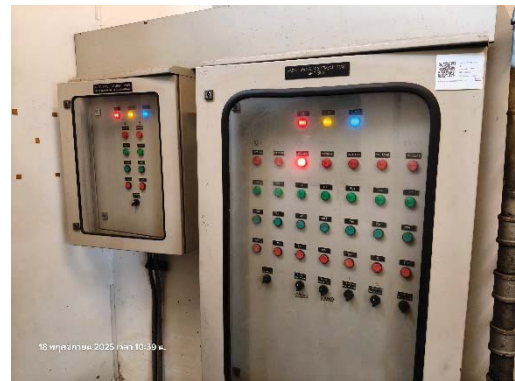
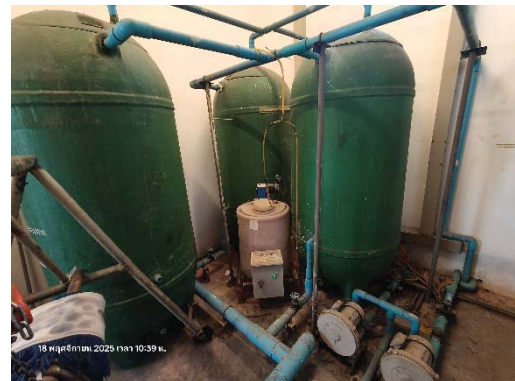
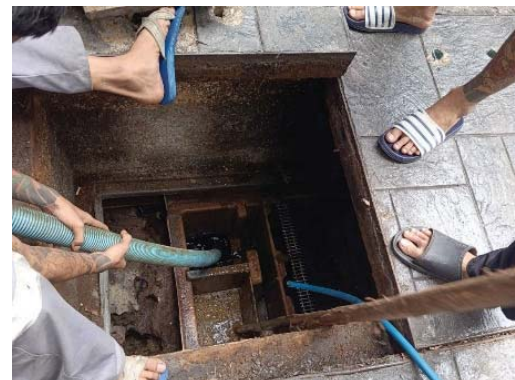
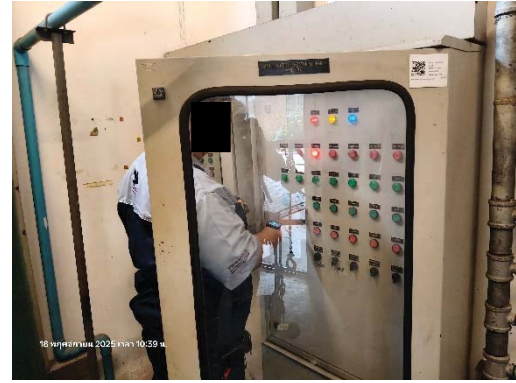
ภาพที่ 2-3 ระบบบำบัดน้ำเสียของโครงการ

บ่อเกรอะ

ที่ตั้งระบบบำบัดน้ำเสีย

ตู้ควบคุมระบบบำบัดน้ำเสีย

ระบบกำจัดก๊าซมีเทน และ Aerosol

รถเข้าน้ำมันและ ตะกอนส่วนเกินจากระบบบำบัดน้ำเสีย

เก็บน้ำเสียเพื่อตรวจสอบประสิทธิภาพระบบ

เจ้าหน้าที่ตรวจสอบการทำงานของระบบ

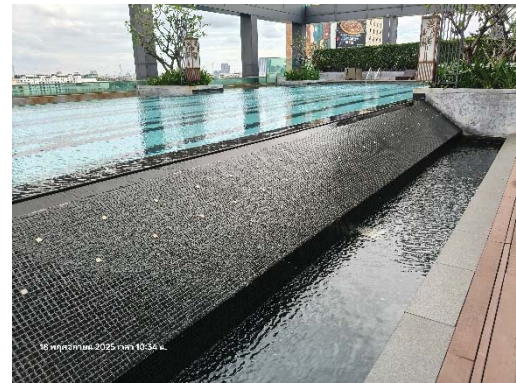
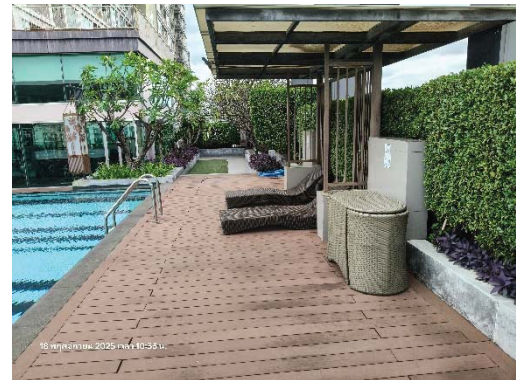
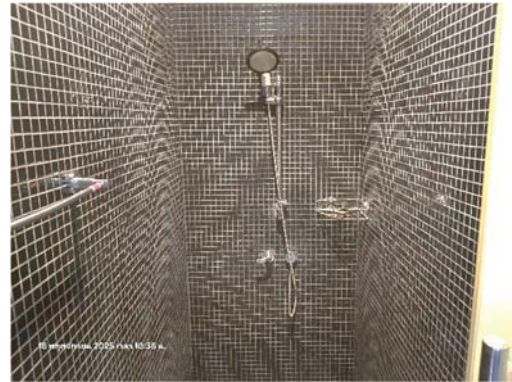
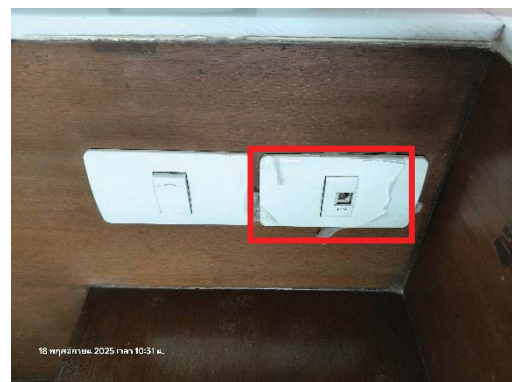
### ภาพที่ 2-4 สระว่ายน้ำของโครงการ

สระว่ายน้ำของโครงการ

รางระบายน้ำล้น

บันไดกันลื่น

ทางเดินรอบสระไม่มีน้ำขัง

ระเบียบการใช้สระว่ายน้ำ

ตู้เก็บของ

ห้องน้ำบริเวณสระว่ายน้ำ

ห้องล้างตัว อาบน้ำ ก่อนและหลัง

แสงสว่างสระว่ายน้ำในเวลากลางคืน

ปลั๊กต่อโทรศัพท์ฉุกเฉิน

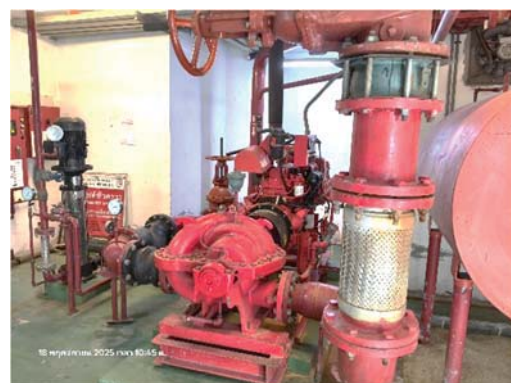
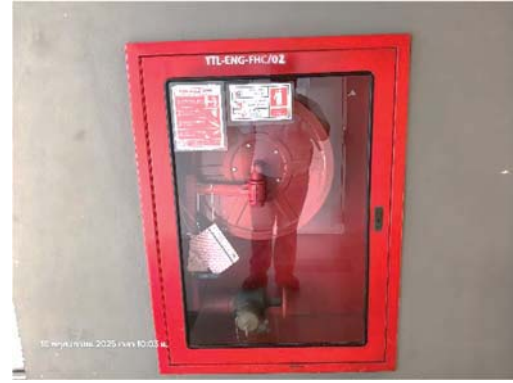
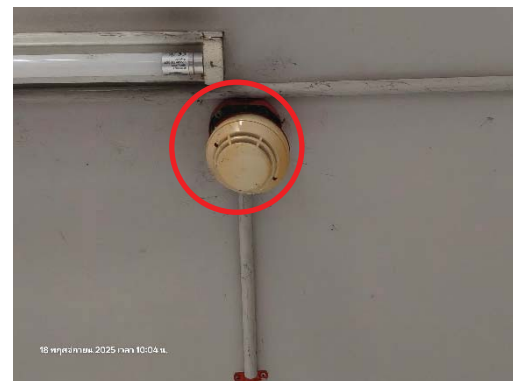
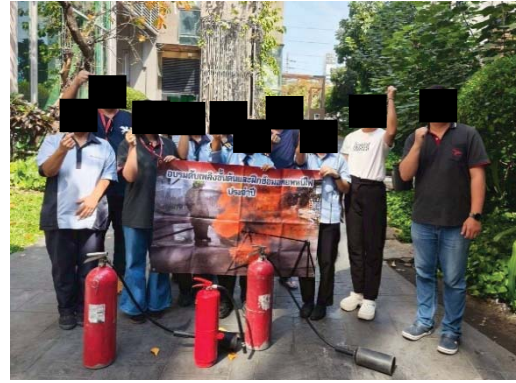
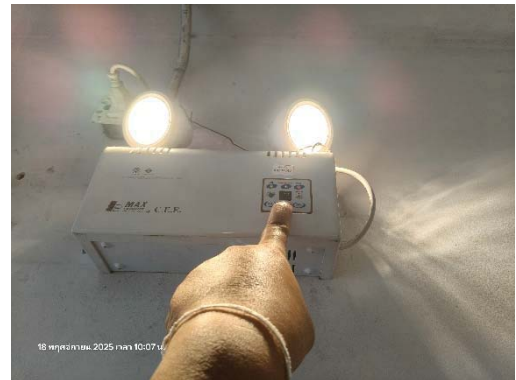
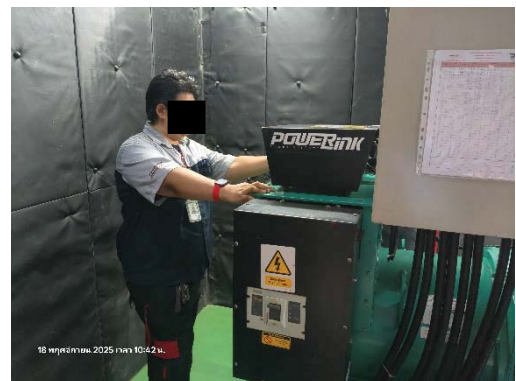
ภาพที่ 2-11 ระบบป้องกันอัคคีภัย

หัวรับน้ำดับเพลิง

ปั้มน้ำดับเพลิง

ท่อเย็น

ตู้ FHC

Fire Alarm Control Panel

Smoke Detector

Heat detector

หัว Sprinkler

ซ้อมดับเพลิง ประจำปี 2568

ตรวจสอบสายยางดับเพลิง

ตรวจสอบไฟฉุกเฉิน

ตรวจสอบปั๊มสูบน้ำดับเพลิง

ตรวจสอบ Generator
