รายงานผลการปฏิบัติตามมาตรการป้องกันและแก้ไขผลกระทบสิ่งแวดล้อม  
และมาตรการติดตามตรวจสอบผลกระทบสิ่งแวดล้อม  
(ระยะดำเนินการ)  
ระหว่างเดือน กรกฎาคม ถึง ธันวาคม พ.ศ. 2568

โครงการ โรงพยาบาลราชธานี ไรจนะ (เดิมชื่อ โรงพยาบาลไรจนะเวช)  
เจ้าของโครงการ บริษัท โรงพยาบาลราชธานี ไรจนะ จำกัด  
ที่ตั้ง ถนนไรจนะ-วังน้อย 78 หมู่ 3 ตำบล สามเรือน อำเภอ บางปะอิน  
จังหวัดพระนครศรีอยุธยา โทรศัพท์ 035-249-249

มกราคม 2569

**รายงานผลการปฏิบัติตามมาตรการป้องกันและแก้ไขผลกระทบสิ่งแวดล้อม  
และมาตรการติดตามตรวจสอบผลกระทบสิ่งแวดล้อม  
โครงการ โรงพยาบาล ราชธานี โรจนะ**

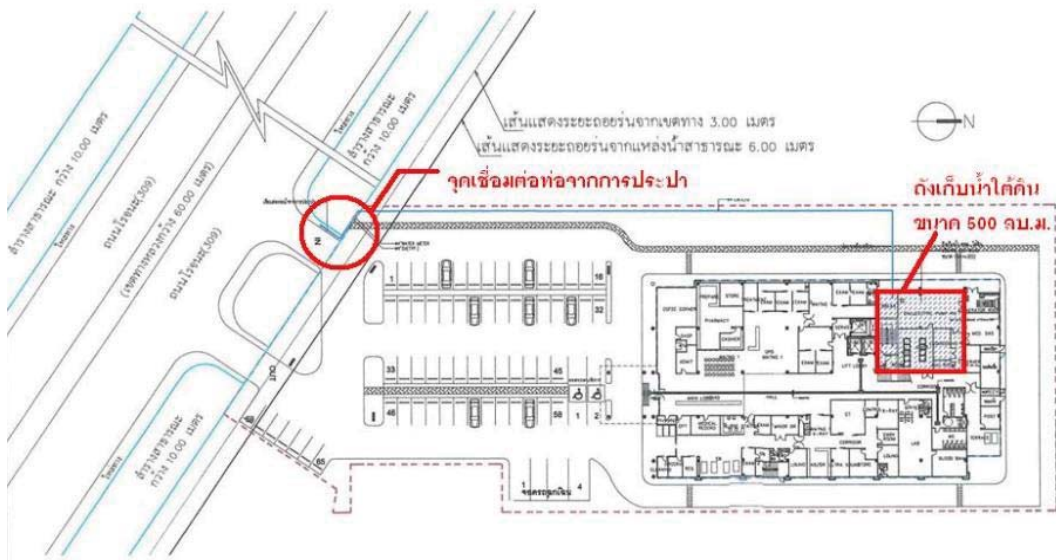
โครงการใช้น้ำประปาจากการประปาส่วนภูมิภาค เพื่อนำน้ำไปเก็บไว้ในถังเก็บน้ำใต้ดินด้วยระบบ Gravity Flow ก่อนถูกสูบขึ้นไปเก็บไว้ในถังเก็บน้ำชั้นดาดฟ้าของอาคารและมีการติดตั้ง Booster Pump จำนวน 1 ชุด ประกอบด้วยเครื่องสูบน้ำ 2 เครื่อง ช่วยเพิ่มประสิทธิภาพในการสูบน้ำใช้ไปยังชั้นบนของอาคาร สำหรับระบบจ่ายน้ำดับเพลิงโครงการจัดให้มีถังเก็บน้ำชั้นใต้ดิน และ ชั้นหลังคา รวม 600 ลบ.ม.

แสดงตำแหน่งจุดรับน้ำ และ ถังเก็บน้ำใช้

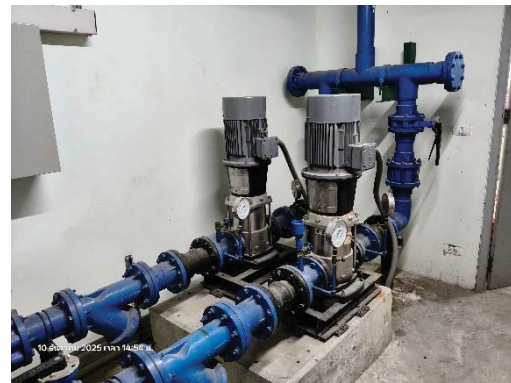
ปั๊มสูบน้ำขึ้นไปเก็บน้ำชั้นหลังคา

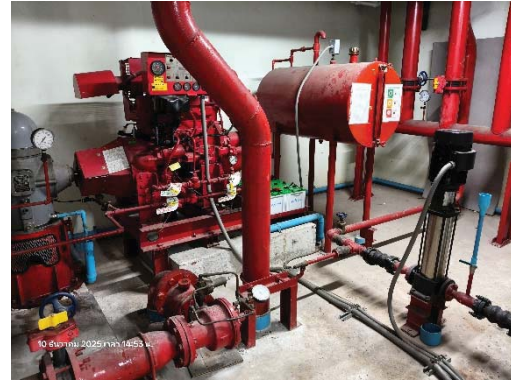
fire pump

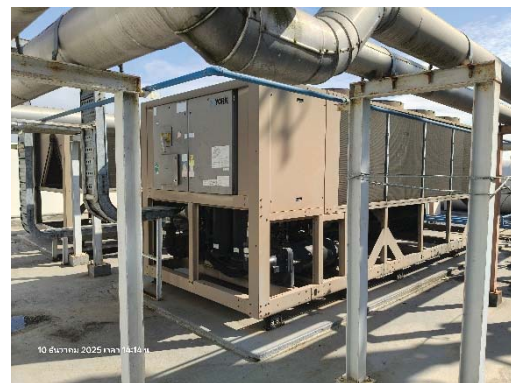
ภาพที่ 1.3.11-1 ระบบทำน้ำเย็นชนิดระบายความร้อนด้วยอากาศ (Air Cooled Water Chiller)

สำหรับระบบปรับอากาศที่เลือกใช้ภายในโครงการโรงพยาบาลราชธานี โรจนะ เป็นระบบปรับอากาศแบบหน่วยกลาง (Central Air-Condition) ประเภทระบบทำน้ำเย็นชนิดระบายความร้อนด้วยอากาศ (Air Cooled Water Chiller) ซึ่งระบบดังกล่าวใช้หลักการระบายความร้อนภายในระบบฯ ด้วยอากาศมิใช่น้ำ ซึ่งเป็นระบบปิด และไม่มีการติดตั้งอุปกรณ์หอผึ่งเย็นหรือ Cooling Tower ซึ่งเป็นอุปกรณ์ที่ใช้ทำให้น้ำระบายความร้อนเย็นลง ดังนั้นระบบปรับอากาศ ของโครงการจึงไม่มีแหล่งกำเนิดของเชื้อลิจิโอนেলা แต่อย่างไรก็ตาม การแพร่กระจายของเชื้อลิจิโอนেলাในระบบปรับอากาศของโครงการจึงไม่เกิดขึ้น

โครงการจัดให้มีระบบระบายอากาศตามธรรมชาติ ได้แก่ช่องเปิดตามธรรมชาติ และ ด้วยพัดลมระบายอากาศในห้องที่ไม่สามารถระบายอากาศโดยวิธีธรรมชาติได้ เช่น ห้อง MDB, ห้องเครื่องกำเนิดไฟฟ้าสำรอง, ห้องปั๊มน้ำดับเพลิง เป็นต้น สำหรับระบบปรับอากาศภายในห้องผ่าตัด หรือห้องที่มีลักษณะเป็น Clean Room เช่น ห้อง ICU NICU ซึ่งเป็นห้องสำหรับรักษาผู้ป่วยหนัก ได้ออกแบบให้มีการป้องกันการแพร่ขยายของเชื้อโรค โดยให้มีแผ่นกรองอากาศชนิดพิเศษ ที่สามารถกรองเชื้อโรคได้ ส่วนระบบปรับอากาศส่วนกลาง เป็นแบบ(Air Cooled Water Chiller)

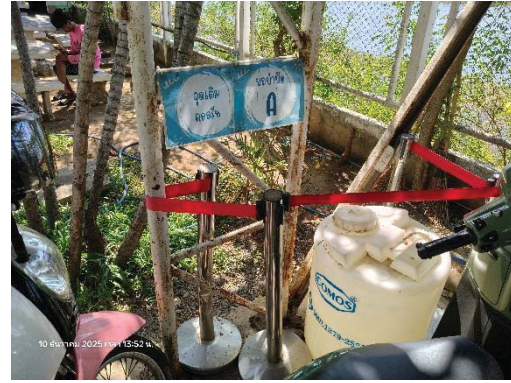
ภาพที่ 2-3 (ต่อ) ระบบบำบัดน้ำเสียของโครงการ

ที่เติมคลอรีน

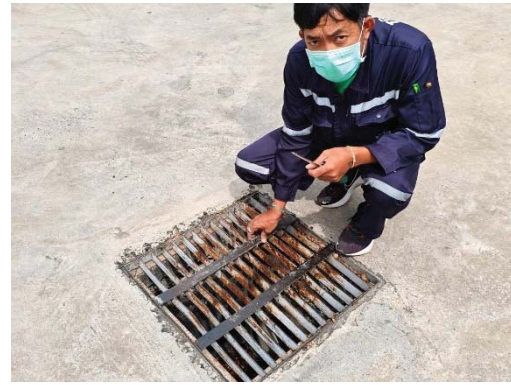
ภาพที่ 2-9 เจ้าหน้าที่ตรวจสอบปริมาณตะกอนในบ่อ Manhole

ตรวจสอบปริมาณตะกอน

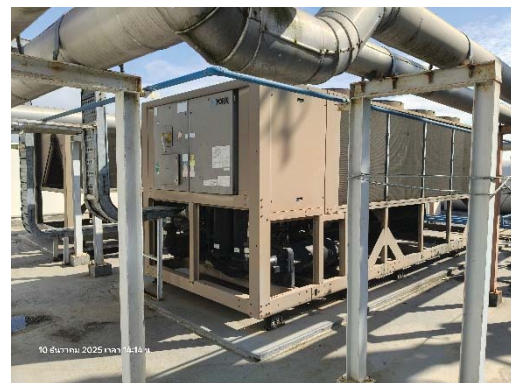
ภาพที่ 2-29 ระบบทำน้ำเย็นชนิดระบายความร้อนด้วยอากาศ (Air Cooled Water Chiller)

| องค์ประกอบทาง<br>สิ่งแวดล้อม | มาตรการป้องกันและแก้ไขผลกระทบสิ่งแวดล้อม | ผลการปฏิบัติตามและรายละเอียดการปฏิบัติตามมาตรการฯ<br>✓ = ปฏิบัติ ✕ = ไม่ได้ปฏิบัติ ○ = ปฏิบัติไม่ได้<br>◎ = ปฏิบัติได้แต่ไม่มีประสิทธิภาพ ● = ยังไม่ถึงเวลาปฏิบัติ | ปัญหา/อุปสรรค/<br>แนวทางแก้ไข | เอกสารอ้างอิง |
|---|---|---|---|---|
| 4.4 อาชีวอนามัย<br>และความปลอดภัย<br>(ต่อ) | 10. จัดให้มีเวรยามรักษาความปลอดภัยตลอด 24 ชั่วโมง<br>11. จัดให้มีการติดตั้งระบบปรับอากาศแบบหน่วยกลาง (Central Air - Condition) ประเภทระบบทำน้ำเย็นชนิดระบายความร้อนด้วยอากาศ (Air Cooled Water Chiller) ซึ่งไม่มีการติดตั้งอุปกรณ์ห้องเย็นหรือ Cooling Tower เพื่อไม่ก่อให้เกิดแหล่งกำเนิดของเชื้อลิจิโอะเนลล่า<br>12. จัดให้มีระบบระบายอากาศภายในห้องต่าง ๆ ตามที่ได้ออกแบบไว้ | ✓<br>✓ | - โรงพยาบาลจัดให้มีเจ้าหน้าที่รักษาความปลอดภัยภายในโรงพยาบาลตลอด 24 ชม.<br>- โรงพยาบาลจัดให้มีระบบปรับอากาศสวนกลางแบบระบบทำน้ำเย็นชนิดระบายความร้อนด้วยอากาศ (Air Cooled Water Chiller) | ภาพที่ 2-1 เจ้าหน้าที่รักษาความปลอดภัยคนสวน และแม่บ้าน<br>ภาพที่ 2-29 ระบบทำน้ำเย็นชนิดระบายความร้อนด้วยอากาศ (Air Cooled Water Chiller) |
