มาตรการป้องกันและแก้ไข ผลกระทบสิ่งแวดล้อมและ มาตรการติดตามตรวจสอบ คุณภาพสิ่งแวดล้อม

มาตรการป้องกันและแก้ไขผลกระทบสิ่งแวดล้อม และมาตรการติดตามตรวจสอบคุณภาพสิ่งแวดล้อม

ทางหุ้นส่วนจำกัด โรงงานโม่บดหินย่งล้ง ได้มอบหมายให้ บริษัท ไมน์ เอ็นจิเนียริง คอนซัลแตนท์ จำกัด ดำเนินการ การตรวจสอบการปฏิบัติตามมาตรการป้องกันและแก้ไขผลกระทบสิ่งแวดล้อม โครงการเหมืองแร่หินอุตสาหกรรมชนิด หินบะซอลต์ เพื่ออุตสาหกรรมก่อสร้าง ประทานบัตรที่ 33638/16367 ตั้งอยู่ที่ หมู่ที่ 4 ตำบลไพล อำเภอปราสาท จังหวัด สุรินทร์ ที่กำหนดตามผลการพิจารณารายงานการวิเคราะห์ผลกระทบสิ่งแวดล้อม ตามหนังสือที่ ทส 1009.2/1092 ลงวันที่ 29 มกราคม 2561 รายละเอียดแสดงดังตารางที่ 2-1 ถึงตารางที่ 2-4

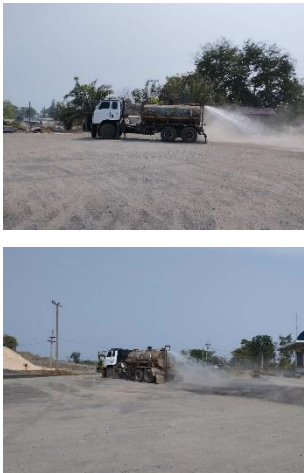
2. ให้ฉีดพรมน้ำบริเวณเส้นทางภายในโครงการ วันละ 3-4 ครั้ง ตามสภาพอากาศ	<ul style="list-style-type: none"> การดำเนินโครงการได้มีมาตรการในการลดผลกระทบด้านการฟุ้งกระจายของฝุ่นละออง โดยการฉีดพรมน้ำตามเส้นทางขนส่งแร่ในช่วงที่เป็นถนนลูกรัง รวมถึงบริเวณโรงโม่หินของโครงการ วันละ 3-4 ครั้ง หรือตามความเหมาะสมของสภาพภูมิอากาศในแต่ละวัน พร้อมทั้งดูแลและซ่อมแซมเส้นทางขนส่งแร่ให้อยู่ในสภาพที่ใช้งานได้ดียู่เสมอ 	-	<ul style="list-style-type: none"> เอกสารแนบ 4 รูปที่ 10 ถึงรูปที่ 11

<p>การฉีดพรมน้ำป้องกันการฟุ้งกระจายของฝุ่นละออง</p>

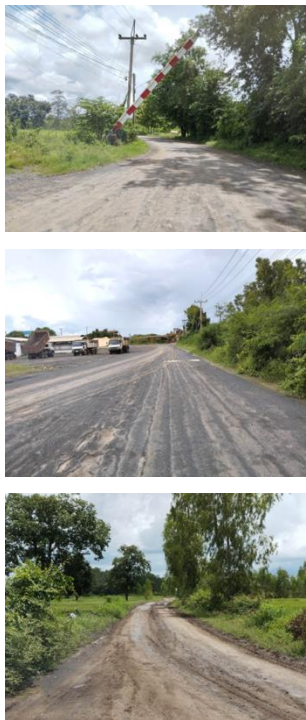
<p>สภาพเส้นทางขนส่งแร่ของโครงการ</p>
3. เสี่ยง			
1. ให้งดกิจกรรมที่ก่อให้เกิดเสียงดังในเวลากลางคืน	<ul style="list-style-type: none"> การดำเนินการท่าเหมืองของโครงการได้ดำเนินการท่าเหมืองเฉพาะในช่วงเวลากลางวันเท่านั้น 	-	-

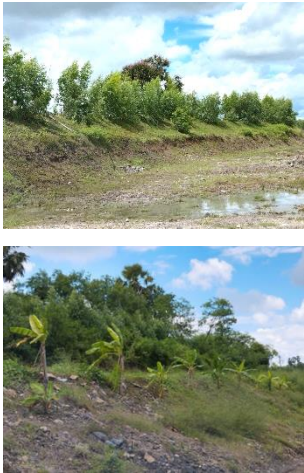
เงื่อนไขตามมาตรการ	ผลการปฏิบัติตามมาตรการ	ปัญหา อุปสรรคที่ไม่สามารถปฏิบัติ ตามมาตรการ และแนวทางแก้ไข	เอกสารอ้างอิง
4. ให้จัดสร้างคันทำนบกั้นดินและปลูกไม้ยืนต้นโดยให้ปลูก ไม้ทรงสูงและไม่โตเร็ว เช่น โอศกอินเดีย และสน ประติพัทธ์ นอกจากนี้ให้พิจารณาเลือกพรรณไม้ที่มี ความหนาแน่นและความเด่นในพื้นที่ศึกษาปลูกร่วม ด้วย โดยมีลักษณะ 3 ชั้นเรือนยอด โดยกล้าไม้ที่จะ นำมาปลูกต้องเป็นกล้าไม้ค้ำปีที่มียายุมากกว่า 1 ปี ลักษณะการปลูกจำนวน 3 แถว บริเวณด้านบนคัน ทำนบกั้น จำนวน 1 แถว และบริเวณด้านล่างคันทำนบกั้น ทั้ง 2 ด้าน เพื่อใช้เป็นแนวป้องกันผลกระทบต่อบ้าน ราษฎรใกล้เคียงโครงการทางด้านทิศใต้	<ul style="list-style-type: none"> ผู้ถือประทานบัตรได้ดำเนินการปลูกไม้ยืนต้นไว้บริเวณ แนวเว้นการทำเหมือง คันทำนบกั้น และโดยรอบ พื้นที่โครงการในบริเวณที่สามารถดำเนินการได้ เพื่อใช้ เป็นแนวป้องกันผลกระทบต่อบ้านราษฎรใกล้เคียง โครงการ 	-	<ul style="list-style-type: none"> เอกสารแนบ 4 รูปที่ 13

<p>แนวต้นไม้ในพื้นที่โครงการ</p>

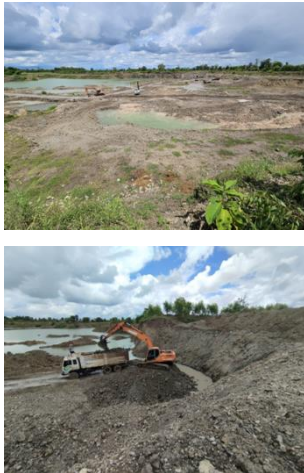
เงื่อนไขตามมาตรการ	ผลการปฏิบัติตามมาตรการ	ปัญหา อุปสรรคที่ไม่สามารถปฏิบัติ ตามมาตรการ และแนวทางแก้ไข	เอกสารอ้างอิง
1. สภาพภูมิประเทศ			
1. ให้มีวิศวกรควบคุมการทำเหมืองอย่างเคร่งครัด เพื่อให้การทำเหมืองเป็นไปตามแผนผังโครงการ กำหนด	<ul style="list-style-type: none"> การดำเนินการทำเหมืองของโครงการได้มีวิศวกร เหมืองแร่เป็นผู้ควบคุมการปฏิบัติงานให้เป็นไปตาม แผนผังโครงการกำหนด 	-	-
2. ให้เปิดหน้าเหมืองตามแผนผังโครงการกำหนดใน ลักษณะชั้นบันไดที่ผลิตแร่หินบะซอลต์สูงไม่เกิน 8 เมตร และความกว้างของแต่ละชั้นไม่น้อยกว่า 8 เมตร ความลาดชันของหน้าเหมืองสุดท้ายไม่เกิน 45 องศา	<ul style="list-style-type: none"> วิศวกรผู้ควบคุมการทำเหมืองเหมืองได้วางแผนและ เปิดดำเนินการทำเหมืองให้มีลักษณะเป็นชั้นบันไดที่ มีความสูงของชั้นบันไดไม่เกิน 8 เมตร และควบคุม ความลาดชันของหน้าเหมืองไม่เกิน 45 องศา 	-	<ul style="list-style-type: none"> เอกสารแนบ 4 รูปที่ 22

<p>ลักษณะหน้าเหมืองของโครงการใน ปัจจุบัน</p>

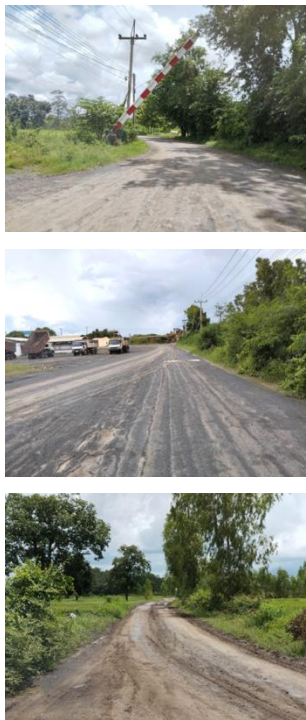
<p>สภาพเส้นทางขนส่งแร่ของโครงการ</p>

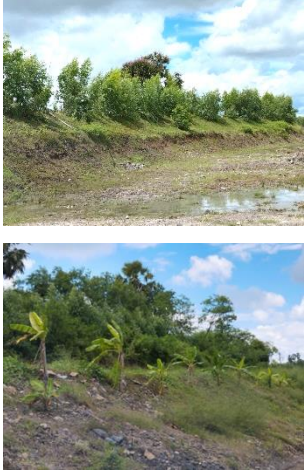
เงื่อนไขตามมาตรการ	ผลการปฏิบัติตามมาตรการ	ปัญหา อุปสรรคที่ไม่สามารถปฏิบัติตามมาตรการ และแนวทางแก้ไข	เอกสารอ้างอิง
8. ให้จัดสร้างคันทำนบดินและปลูกไม้ยืนต้นในพื้นที่กันเขตไม่ทำเหมืองโดยเฉพาะทางด้านทิศใต้ โดยให้ปลูกไม้ทรงสูงและไม่โตเร็ว เช่น อโศกอินเดีย และสนประดิพัทธ์ และให้พิจารณาเลือกพรรณไม้ที่มีความหนาแน่น และความเด่นในพื้นที่ศึกษาโดยมีลักษณะ 3 ชั้นเรือนยอด โดยต้องเป็นกล้าไม้ค้ำปีที่มีอายุมากกว่า 1 ปี เพื่อใช้เป็นแนวป้องกันผลกระทบต่อบ้านราษฎรใกล้เคียงโครงการทางด้านทิศใต้	<ul style="list-style-type: none"> ผู้ถือประทานบัตรได้ดำเนินการปลูกไม้ยืนต้นไว้บริเวณแนวเส้นการทำเหมือง คันทำนบดิน และโดยรอบพื้นที่โครงการในบริเวณที่สามารถดำเนินการได้ เพื่อใช้เป็นแนวป้องกันผลกระทบต่อบ้านราษฎรใกล้เคียงโครงการ 	-	<ul style="list-style-type: none"> เอกสารแนบ 4 รูปที่ 13

<p>แนวต้นไม้ในพื้นที่โครงการ</p>

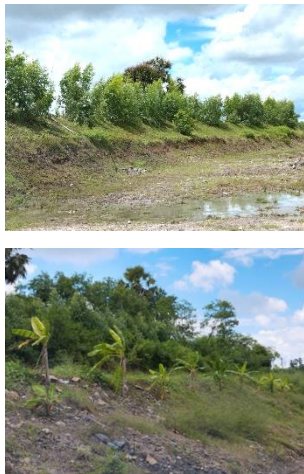
7. ป่าไม้ และสัตว์ป่า			
1. ให้บำรุงรักษาและดูแลต้นไม้ที่ปลูกไว้บริเวณคัน ทานบดิน พื้นที่กันเขตไม่ทำเหมืองระยะ 10 เมตร และพื้นที่กันเขตไม่ทำเหมืองระยะ 20 เมตร ให้ เจริญเติบโตในสภาพที่ดีและปลูกเสริมเพิ่มเติมให้มี ความหนาที่บ	<ul style="list-style-type: none"> ผู้ถือประทานบัตรได้ดำเนินการปลูกไม้ยืนต้นไว้ในพื้นที่ โครงการในบริเวณที่สามารถดำเนินการได้ พร้อมทั้ง ดูแลให้เจริญเติบโตในสภาพที่ดี 	-	<ul style="list-style-type: none"> เอกสารแนบ 4 รูปที่ 13

<p>แนวต้นไม้ในพื้นที่โครงการ</p>

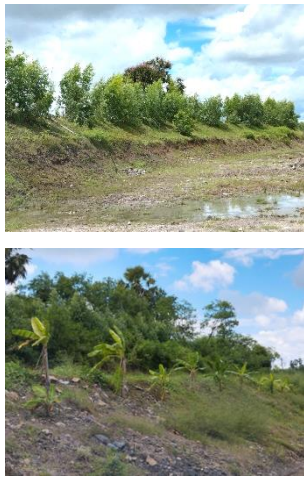
เงื่อนไขตามมาตรการ	ผลการปฏิบัติตามมาตรการ	ปัญหา อุปสรรคที่ไม่สามารถปฏิบัติ ตามมาตรการ และแนวทางแก้ไข	เอกสารอ้างอิง
11.การท่องเที่ยว และทัศนียภาพ			
1. ให้ดำเนินการเปิดทำเหมืองตามแผนที่ระบุไว้ใน แผนผังการทำเหมือง เพื่อลดการเปลี่ยนแปลง สภาพภูมิประเทศอย่างรวดเร็วที่อาจจะส่งผล กระทบต่อทัศนียภาพบริเวณโครงการ	<ul style="list-style-type: none"> ในการดำเนินการทำเหมืองของโครงการผู้ถือประทานบัตรได้ร่วมกับวิศวกรผู้ควบคุมการทำเหมืองในการวางแผนและเปิดหน้าเหมืองให้เป็นไปตามแผนผังโครงการกำหนด เพื่อลดการเปลี่ยนแปลงสภาพภูมิประเทศอย่างรวดเร็วที่อาจส่งผลกระทบต่อทัศนียภาพบริเวณโครงการ พร้อมทั้งปลูกต้นไม้ในพื้นที่กันเขตไม่ทำเหมืองและแนวคันทำนบกั้นดิน เพื่อเป็นแนวป้องกันผลกระทบออกสู่ภายนอกโครงการ 	-	<ul style="list-style-type: none"> เอกสารแนบ 4 รูปที่ 13

<p>แนวคันไม้ในพื้นที่โครงการ</p>
