รายงานผลการปฏิบัติตามมาตรการป้องกัน
และแก้ไขผลกระทบสิ่งแวดล้อม
และมาตรการติดตามตรวจสอบผลกระทบสิ่งแวดล้อม

โครงการ บLOSSOM คอนโด แอท แกรนด์ สเตชั่น เอ (Blossom Condo @ Grand Station A)
ตั้งอยู่ที่ ถนนรัชดา-รามอินทรา แขวงคันนายาว เขตคันนายาว กรุงเทพมหานคร
บริษัท ไชมิส แอสเสท จำกัด (มหาชน)
ตั้งอยู่เลขที่ 1077/48 ถนนพหลโยธิน แขวงพญาไท เขตพญาไท กรุงเทพมหานคร

ฉบับประจำเดือนกรกฎาคม ถึงเดือนธันวาคม พ.ศ.2568
(ระยะก่อสร้าง)

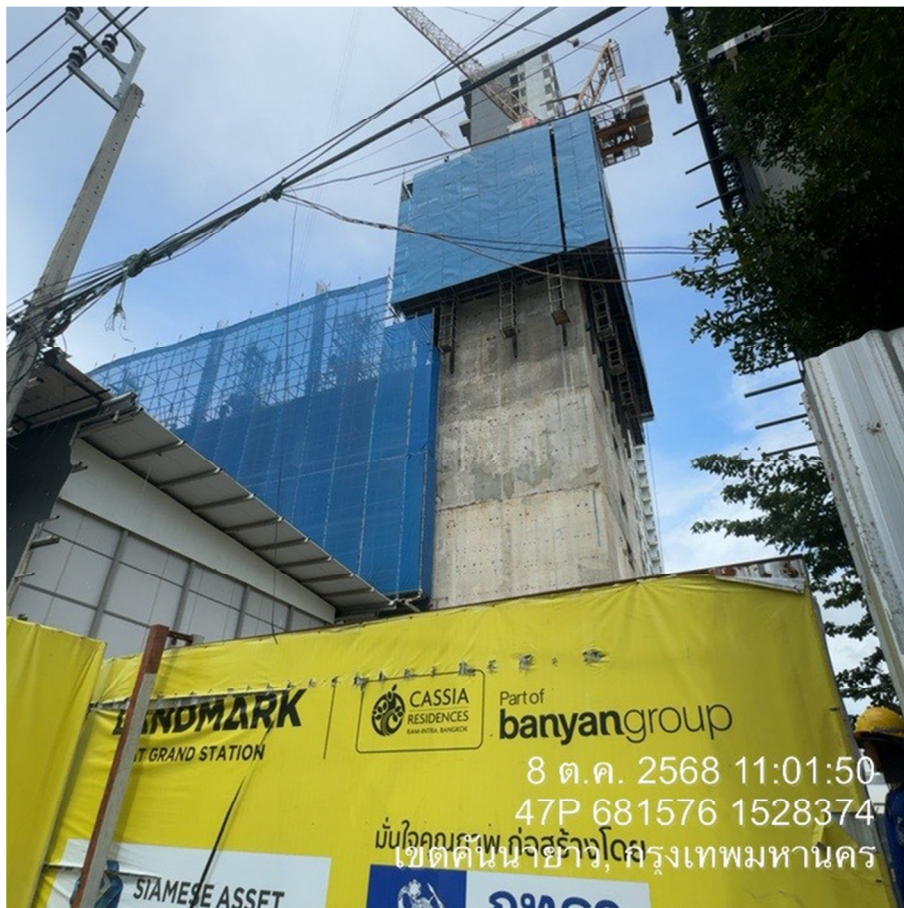
ภาพที่ 1-1 สภาพภายในโครงการ ณ วันที่ 8 ตุลาคม 2568

สถานภาพของโครงการ ณ วันที่ 8 ตุลาคม 2568 โครงการอยู่ในช่วงดำเนินการก่อสร้างโครงการ แสดงดัง ภาพ
ที่ 1-1

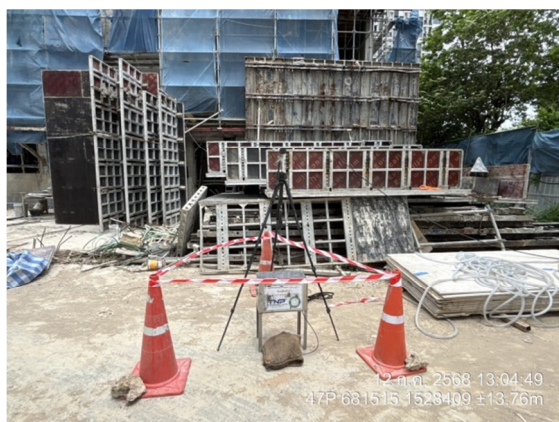
บริเวณพื้นที่โครงการด้านทิศตะวันตก

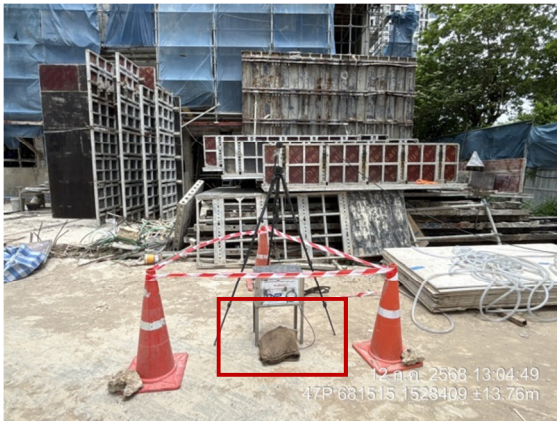
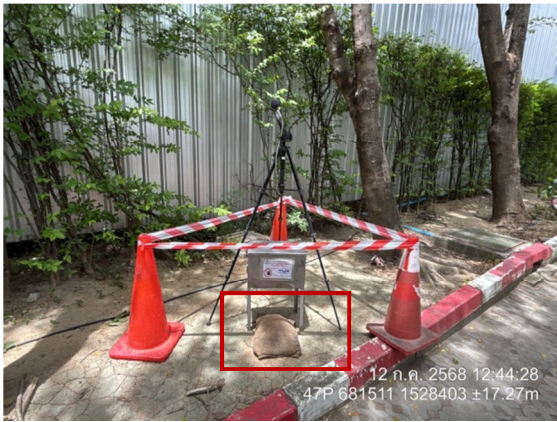
<p>บริเวณพื้นที่โครงการด้านทิศตะวันตก</p>	<p>บริเวณทางเข้าหมู่บ้าน ไซมิส บลอสซัม แอท แฟชั่น (ทางทิศใต้ของโครงการ)</p>
<p>บริษัท ทีเอ็นพี เอ็นไวรอนเมนต์ จำกัด เข้าติดตั้งเครื่องตรวจวัดความสั่นสะเทือน</p>

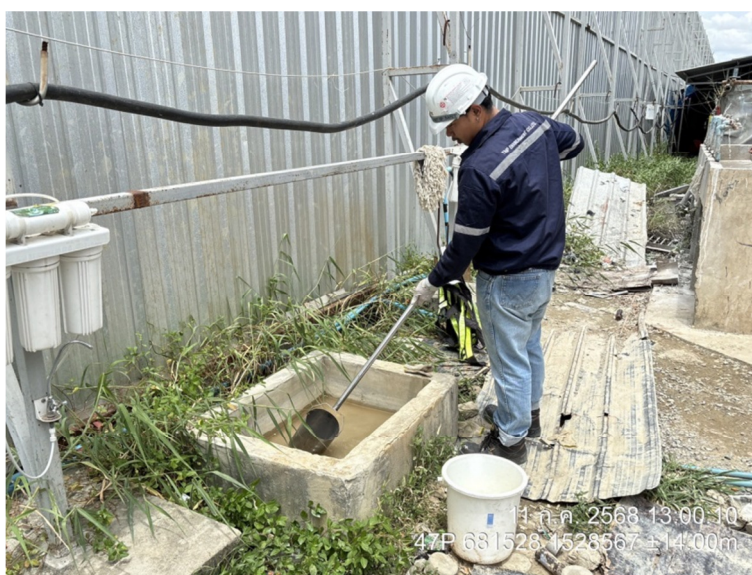
บริเวณพื้นที่โครงการ

บริษัท ทีเอ็นพี เอ็นไวรอนเม้นท์ จำกัด เข้าเก็บตัวอย่างน้ำทิ้ง
