## มาตรการป้องกันและแก้ไข ผลกระทบสิ่งแวดล้อมและ มาตรการติดตามตรวจสอบ คุณภาพสิ่งแวดล้อม

## มาตรการป้องกันและแก้ไขผลกระทบสิ่งแวดล้อม และมาตรการติดตามตรวจสอบคุณภาพสิ่งแวดล้อม

ผลการตรวจสอบการปฏิบัติตามมาตรการป้องกันและแก้ไขผลกระทบสิ่งแวดล้อม ตามที่ระบุไว้ในหนังสือแจ้งผลการพิจารณารายงานการวิเคราะห์ผลกระทบสิ่งแวดล้อมโครงการเหมืองแร่ยิปซัมและแอนไฮไดรต์ ประทานบัตรที่ 30348/16420 ของ บริษัท ปัญจะพัฒนาวิศวกรรมและพาณิชย์การ จำกัด ตั้งอยู่ ตำบลเขานิพันธ์ อำเภอเวียงสระ จังหวัดสุราษฎร์ธานี ตั้งอยู่ที่ ตำบลเขานิพันธ์ อำเภอเวียงสระ จังหวัดสุราษฎร์ธานี ตามหนังสือที่ ทส 1009.2/12842 ลงวันที่ 13 กันยายน 2562 รายละเอียดดังตารางที่ 2-1 ถึงตารางที่ 2-4

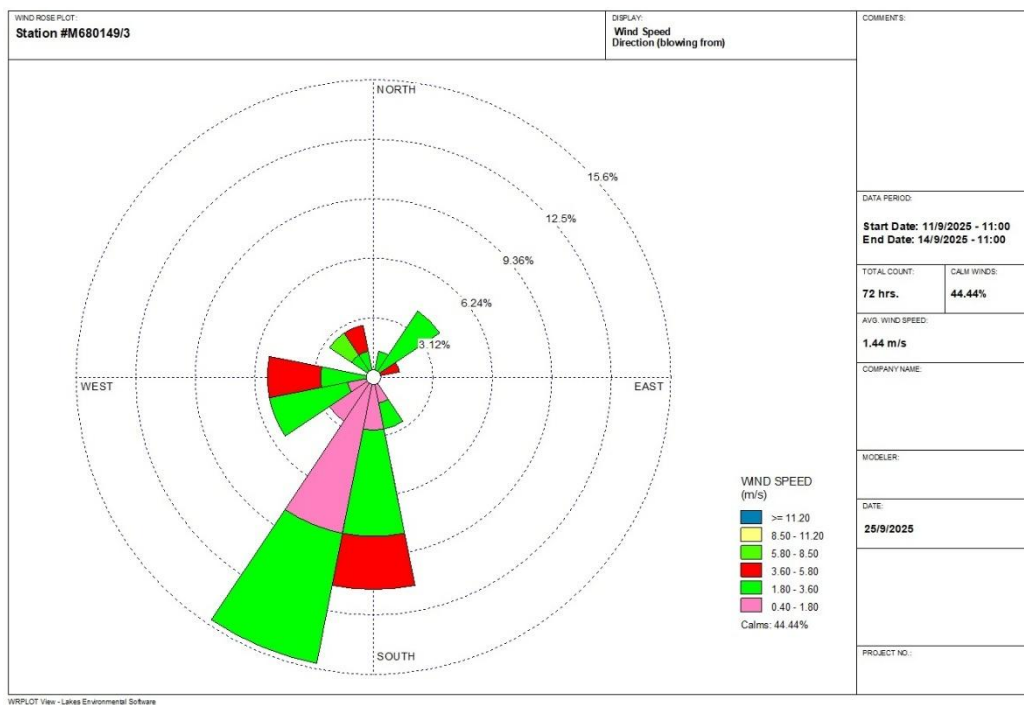
รูปที่ 2-2 ผังแสดงทิศทางและความเร็วลม

การตรวจวัดความเร็วและทิศทางลม ระหว่างวันที่ 11-14 กันยายน 2568 บริเวณบ้านราษฎรที่ใกล้เคียงโครงการทางด้านทิศตะวันออก พบว่า ลมส่วนใหญ่มีทิศทางของลมพัดมาจากทางทิศตะวันตกเฉียงใต้ค่อนไปทางทิศใต้ ความเร็วลมส่วนใหญ่มีค่าต่ำกว่า 0.4 เมตรต่อวินาที จัดเป็นลมสงบ (Calm) ตามการแบ่งขนาดลมของโบฟอร์ต (The Beau fort Scale of Wind-ภูมิศาสตร์ กายภาพ, ทวี ทองสว่าง และคณะ, 2536) เนื่องจากลมส่วนใหญ่พัดมาจากทางทิศตะวันตกเฉียงใต้ค่อนไปทางทิศใต้ โดยจุดที่คาดว่าจะได้รับผลกระทบด้านฝุ่นละอองจากการพัดผ่านของทิศทางลมเป็นบริเวณพื้นที่หน้าเหมืองโครงการ เนื่องจากทางโครงการได้ปฏิบัติตามมาตรการลดผลกระทบในเรื่องการฟุ้งกระจายของฝุ่นละอองจากกิจกรรมการทำเหมือง และมีมาตรการป้องกันการฝุ่นละอองอย่างต่อเนื่อง โดยมีการสร้างอาคารปิดคลุมโรงโม่หิน ติดตั้งระบบสเปรย์น้ำตามแหล่งกำเนิดของฝุ่นละอองและเฝ้าระวังอย่างเคร่งครัด แสดงผลการตรวจวัดได้ดังรูปที่ 2-2 และตารางที่ 2-6 หนังสือรับรองผลการวิเคราะห์ทางห้องปฏิบัติการดังเอกสารแนบ 13 เอกสารสอบเทียบเครื่องมือดังเอกสารแนบ 14 และเอกสารอนุญาตขึ้นทะเบียนห้องปฏิบัติการวิเคราะห์ดังเอกสารแนบ 15
