มาตรการป้องกันและแก้ไข ผลกระทบสิ่งแวดล้อม และ มาตรการติดตามตรวจสอบ คุณภาพสิ่งแวดล้อม

มาตรการป้องกันและแก้ไขผลกระทบสิ่งแวดล้อม และมาตรการติดตามตรวจสอบคุณภาพสิ่งแวดล้อม

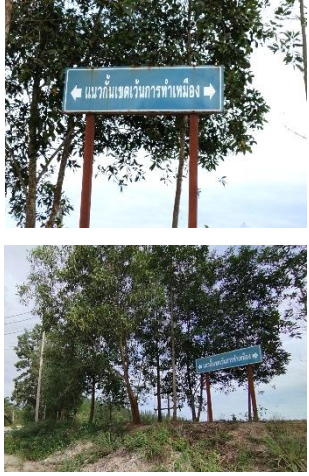
2. กำหนดให้เว้นไม้ทำเหมืองใกล้ทางสาธารณะ ประโยชน์ทางด้านทิศตะวันออก คลองหย่งทางด้าน ทิศเหนือและห้วยสำนทางด้านทิศตะวันตก ระยะ 20 เมตร พร้อมทั้งดูแลรักษาต้นไม้ที่มีอยู่เดิมใน บริเวณดังกล่าวและปลูกเสริมต้นไม้โตเร็วหรือไม่ ท้องถิ่นหรือพันธุ์ไม้เศรษฐกิจ เช่น ยางพารา หรือ ปาล์ม	<ul style="list-style-type: none"> ผู้ถือประทานบัตรได้กำหนดแนวเว้นพื้นที่ไม่ทำ เหมืองเข้าใกล้ทางสาธารณะประโยชน์ทางด้าน ทิศตะวันออก คลองหย่งทางด้านทิศเหนือ และ ห้วยสำนทางด้านทิศตะวันตก ในระยะ 20 เมตร พร้อมทั้งดูแลรักษาต้นไม้เดิมและปลูกเสริมในกรณี ที่ต้นไม้เกิดการล้มตายเสียหาย เพื่อรักษาสภาพพื้นที่ เดิมไว้ให้มากที่สุด นอกจากนี้ได้มีการติดตั้งหลัก หมุดแสดงขอบเขตพื้นที่ไว้อย่างชัดเจน 	-	<ul style="list-style-type: none"> เอกสารแนบ 10 รูปที่ 2

<p>แนวกันเขตเว้นการทำเหมือง</p>

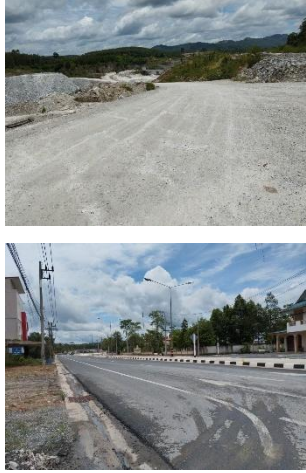
เงื่อนไขตามมาตรการ	ผลการปฏิบัติตามมาตรการ	ปัญหา อุปสรรค ที่ไม่สามารถปฏิบัติตามมาตรการ และแนวทางแก้ไข	เอกสารอ้างอิง
2. ดูแลเส้นทางขนส่งแร่ภายในและภายนอกพื้นที่ให้ใช้งานได้ดีอยู่เสมอ หากบริเวณใดมีการชำรุด ให้ดำเนินการปรับปรุงซ่อมแซมทันที	<ul style="list-style-type: none"> ผู้ถือประทานบัตรได้ดูแลรักษาเส้นทางขนส่งแร่ภายในและภายนอกพื้นที่โครงการให้ใช้งานได้ดีอยู่เสมอ โดยปรับปรุงให้เป็นถนนดินบดอัดแน่น เพื่อลดการฟุ้งกระจายของฝุ่นละออง หากบริเวณใดมีการชำรุด จะเร่งดำเนินการปรับปรุงซ่อมแซมทันที 	-	<ul style="list-style-type: none"> เอกสารแนบ 10 รูปที่ 5

<p>เส้นทางขนส่งแร่</p>
<p>3. ในการขนส่งแร่ออกจำหน่ายได้ควบคุมน้ำหนักบรรทุกและความเร็วของรถบรรทุกให้มีความเร็วไม่เกิน 30 กิโลเมตรต่อชั่วโมง โดยเฉพาะช่วงที่ผ่านชุมชน และการบรรทุกแร่ออกจากโรงแต่งแร่จะต้องใช้ผ้าใบปิดคลุม เพื่อลดการฟุ้งกระจายของฝุ่นและการกระเด็นของเศษแร่</p> <p>4. ให้รถฉีดพรมน้ำบริเวณเส้นทางลำเลียงแร่ภายในโครงการ เส้นทางขนส่งแร่จากหน้าเหมืองไปยังโรงแต่งแร่ และบริเวณที่ทำการเกิดการฟุ้งกระจาย</p>	<ul style="list-style-type: none"> ในการดำเนินการทำเหมืองของโครงการ ผู้ถือประทานบัตรได้มีมาตรการลดผลกระทบด้านการฟุ้งกระจายของฝุ่นละอองและการกระเด็นของเศษแร่จากการขนส่งแร่ โดยยึดปฏิบัติเป็นไปตามการทำเหมืองในประทานบัตรเดิม ดังต่อไปนี้ <ul style="list-style-type: none"> ควบคุมน้ำหนักรถบรรทุก โดยจัดให้มีจุดน้ำหนักบรรทุกทุกบริเวณด้านหน้าพื้นที่โครงการ มีการใช้ผ้าใบปิดคลุมท้ายกระบะรถบรรทุกให้มิดชิดก่อนออกนอกพื้นที่โครงการ 	-	<ul style="list-style-type: none"> เอกสารแนบ 10 รูปที่ 6 ถึงรูปที่ 9
