## มาตรการป้องกันและแก้ไข ผลกระทบสิ่งแวดล้อมและ มาตรการติดตามตรวจสอบ คุณภาพสิ่งแวดล้อม

โครงการเหมืองแร่เฟลด์สปาร์

ประทานบัตรที่ 26201/15514 ของทางหุ้นส่วนจำกัด ลินแร่เจริญผล

ตำบลกรู่งชิง อำเภอนบพิตำ จังหวัดนครศรีธรรมราช

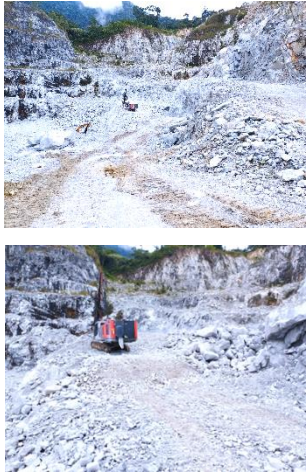
| เงื่อนไขตามมาตรการ | ผลการปฏิบัติตามมาตรการ | ปัญหา อุปสรรคที่ไม่สามารถปฏิบัติตามมาตรการ และแนวทางแก้ไข | เอกสารอ้างอิง |
|---|---|---|---|
| 5. ให้เปิดการทำเหมืองเพื่อการทำการผลิตแร่ตามแผนผังโครงการทำเหมือง โดยเปิดหน้าเหมืองในลักษณะขั้นบันได มีความสูงไม่เกิน 10 เมตร ความกว้างไม่น้อยกว่า 8 เมตร และควบคุมความลาดชันรวมทั้งหมดของหน้าเหมือง (Overall Slope) ไม่เกิน 45 องศา สำหรับบริเวณที่ยังไม่เปิดการทำเหมืองให้รักษาสภาพธรรมชาติเดิมไว้ให้มากที่สุด รวมทั้งต้องตรวจสอบเสถียรภาพของหน้าเหมืองขั้นบันไดให้อยู่ในสภาพที่ปลอดภัย เพื่อป้องกันมิให้เกิดการพังถล่มหรือร่วนหล่นของดินและเศษหินบริเวณพื้นที่ทำเหมือง | <ul style="list-style-type: none"> <li>วิศวกรผู้ควบคุมการทำเหมืองของโครงการได้ดำเนินการเปิดทำเหมืองตามแผนผังโครงการกำหนดอย่างเคร่งครัด โดยเปิดหน้าเหมืองในลักษณะขั้นบันได พร้อมทั้งควบคุมความลาดชันรวมของหน้าเหมืองไม่เกิน 45 องศา เพื่อป้องกันการพังทลายของหน้าเหมือง สำหรับบริเวณที่ยังไม่เปิดหน้าเหมืองได้รักษาสภาพธรรมชาติเดิมไว้ให้มากที่สุด พร้อมทั้งตรวจสอบเสถียรภาพของหน้าเหมืองขั้นบันไดให้อยู่ในสภาพที่ปลอดภัยอยู่เสมอ</li> </ul> | - | <ul style="list-style-type: none"> <li>เอกสารแนบ 7 รูปที่ 6</li> </ul> <p>หน้าเหมืองของโครงการในปัจจุบัน</p> |

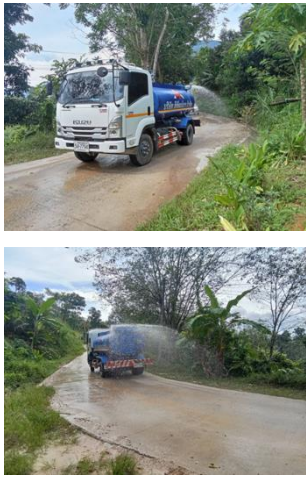
| เงื่อนไขตามมาตรการ | ผลการปฏิบัติตามมาตรการ | ปัญหา อุปสรรคที่ไม่สามารถปฏิบัติตามมาตรการ และแนวทางแก้ไข | เอกสารอ้างอิง |
|---|---|---|---|
| 1. จัดให้มีรถบรรทุกน้ำทำการฉีดพรมน้ำบริเวณหน้าเหมืองและเส้นทางขนส่งแร่บริเวณทางเข้า-ออก จากโครงการที่เชื่อมต่อจากทางหลวงหมายเลข 4186 เพื่อป้องกันการฟุ้งกระจายของฝุ่นละออง โดยให้ทำการฉีดพรมน้ำวันละ 3-4 ครั้ง หรือตามความเหมาะสมของสภาพภูมิอากาศและดูแลถนนให้อยู่ในสภาพที่ดี | <ul style="list-style-type: none"> <li>การดำเนินโครงการได้มีมาตรการในการลดผลกระทบด้านการฟุ้งกระจายของฝุ่นละอองจากการขนส่งแร่ภายในพื้นที่โครงการ โดยได้ฉีดพรมน้ำบริเวณเส้นทางขนส่งแร่วันละ 3-4 ครั้ง หรือตามความเหมาะสมกับสภาพภูมิอากาศในแต่ละวัน</li> </ul> | - | <ul style="list-style-type: none"> <li>เอกสารแนบ 7 รูปที่ 7</li> </ul> <p>รถฉีดพรมน้ำ</p> |

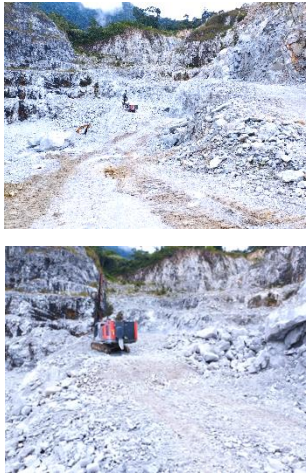
| เงื่อนไขตามมาตรการ | ผลการปฏิบัติตามมาตรการ | ปัญหา อุปสรรคที่ไม่สามารถปฏิบัติตามมาตรการ และแนวทางแก้ไข | เอกสารอ้างอิง |
|---|---|---|---|
| <p>2. กำหนดให้ปรับแต่งผนังบ่อเหมืองที่ผ่านการทำเหมืองในช่วงที่ผ่านมาให้เป็นขั้นบันไดโดยจะต้องมีความลาดชันรวมไม่เกิน 45 องศา เพื่อป้องกันอันตรายจากการหลุดร่วงของหินจากผนังบ่อเหมือง</p> | <ul style="list-style-type: none"> <li>● วิศวกรผู้ควบคุมการทำเหมืองของโครงการได้ดำเนินการเปิดทำเหมืองตามแผนผังโครงการกำหนดอย่างเคร่งครัด โดยเปิดหน้าเหมืองในลักษณะขั้นบันได พร้อมทั้งควบคุมความลาดชันรวมของหน้าเหมืองไม่เกิน 45 องศา เพื่อป้องกันการพังทลายของหน้าเหมือง</li> </ul> | - | <ul style="list-style-type: none"> <li>● เอกสารแนบ 7 รูปที่ 6</li> </ul> <p>หน้าเหมืองของโครงการในปัจจุบัน</p> |

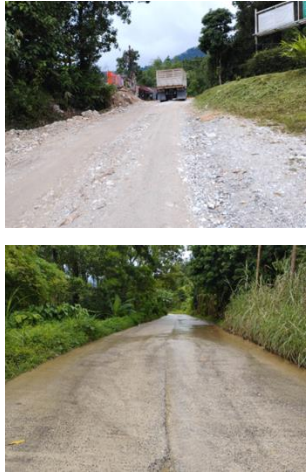
| เงื่อนไขตามมาตรการ | ผลการปฏิบัติตามมาตรการ | ปัญหา อุปสรรคที่ไม่สามารถปฏิบัติตามมาตรการ และแนวทางแก้ไข | เอกสารอ้างอิง |
|---|---|---|---|
| - ให้ตรวจตราเส้นทางขนส่งแร่อย่างสม่ำเสมอ โดยเฉพาะบริเวณทางแยกขึ้นสู่ทางหลวงหมายเลข 4186 หากพบเศษดินเศษหินร่วงหล่นหรือมีฝุ่นดินเกาะผิวถนนให้รีบดำเนินการเก็บกวาดและทำความสะอาดทันที | - ผู้ถือประทานบัตรได้ร่วมกับผู้ประกอบการที่ใช้เส้นทางขนส่งแร่ร่วมกันในการดูแลรักษาเส้นทางให้อยู่ในสภาพที่ใช้งานได้ต้อยู่เสมอ ในกรณีเกิดการชำรุดเสียหายจะรีบดำเนินการปรับปรุงทันที พร้อมทั้งตรวจตราเส้นทางขนส่งแร่ช่วงถนนลูกรังบดอัด และบริเวณแยกขึ้นสู่ทางหลวงหมายเลข 4186 อย่างสม่ำเสมอ หากพบว่าเศษดินเศษหินร่วงหล่นจะรีบดำเนินการเก็บกวาดทันที | - | <ul style="list-style-type: none"> <li>เอกสารแนบ 7 รูปที่ 19</li> </ul> <p>เส้นทางลำเลียงแร่</p> |

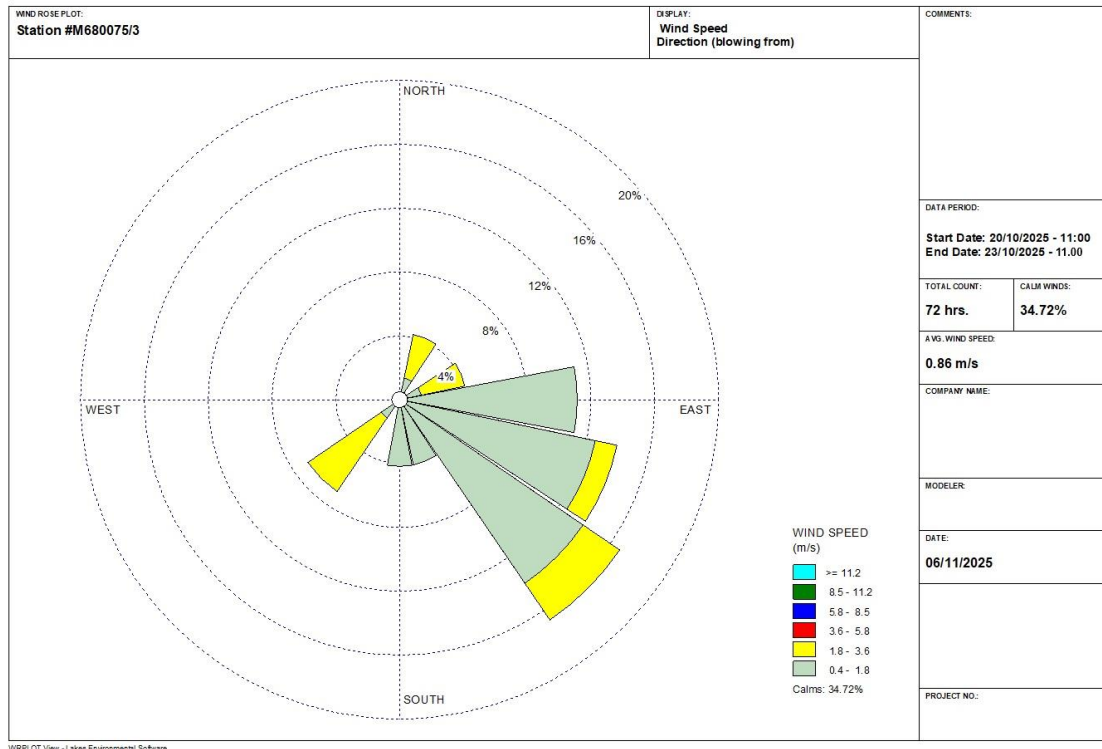
## รูปที่ 2-2 ผังแสดงทิศทางและความเร็วลม

ข้อสรุป : ทิศทางลมส่วนใหญ่พัดมาจากทิศ : ทิศตะวันออกเฉียงใต้  
ความเร็วลมส่วนใหญ่ มีค่าระหว่าง 0.4-1.8 m/s
