## บทที่ 2

### ผลการปฏิบัติตามมาตรการป้องกันและแก้ไขผลกระทบสิ่งแวดล้อม

โครงการ ONYX PHAHONYOTHIN ตั้งอยู่เลขที่ 1505 ถนนพหลโยธิน แขวงสามเสนใน เขตพญาไท กรุงเทพมหานคร ดำเนินการโดย บริษัท แอสสิริ จำกัด (มหาชน) ปัจจุบันได้มีการโอนให้แก่นิติบุคคลอาคารชุด ออนิกซ์ พหลโยธิน เรียบร้อยแล้ว (แสดงดังเอกสารแนบ 2) โดยโครงการดังกล่าวได้ออกแบบให้มีลักษณะเป็น อาคารชุดพักอาศัย ขนาดความสูง 26 ชั้น ความสูง 88.75 เมตร ความสูงวัดถึงส่วนที่สูงที่สุด) จำนวน 1 อาคาร มี จำนวนห้องชุดพักอาศัยรวมทั้งสิ้น 620 ห้อง ขนาดพื้นที่โครงการ 3-2-77 ไร่ หรือ 5,908 ตารางเมตร จึงเข้าข่ายที่จะต้องจัดทำรายงานตามกฎหมายดังกล่าวโดยเจ้าของโครงการได้ว่าจ้าง บริษัท ไท-ไท วิศวกร จำกัด ซึ่งเป็นนิติบุคคลขึ้นทะเบียนเป็นผู้มีใบอนุญาตในการจัดทำรายงานฯ เป็นผู้ศึกษาและจัดทำรายงานการประเมินผลกระทบสิ่งแวดล้อมของโครงการ รวมไปถึงได้มีการนำเสนอรายงานฯ เข้าสู่กระบวนการพิจารณาของสำนักงานนโยบายและแผนทรัพยากรธรรมชาติและสิ่งแวดล้อม (สผ.) เป็นที่เรียบร้อยแล้ว โดยผลการพิจารณารายงานของ คณะกรรมการผู้ชำนาญการพิจารณารายงานฯ มีมติเห็นชอบรายงานฯ ตามหนังสือเลขที่ ทส 1009.5/1246 ลง วันที่ 3 กุมภาพันธ์ พ.ศ. 2554 ทั้งนี้ตามหนังสือฉบับดังกล่าวได้กำหนดให้ทางโครงการทำการติดตามตรวจสอบผลกระทบสิ่งแวดล้อม และรายงานผลการติดตามตรวจสอบผลกระทบสิ่งแวดล้อม เสนอต่อสำนักงา

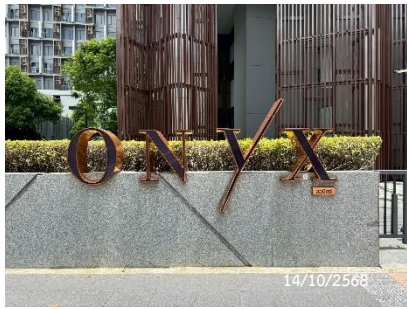
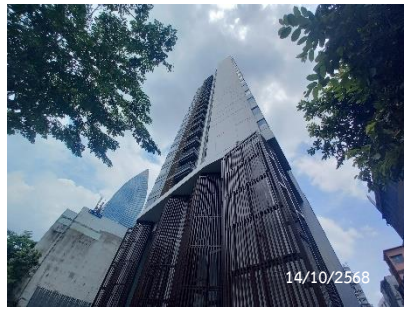
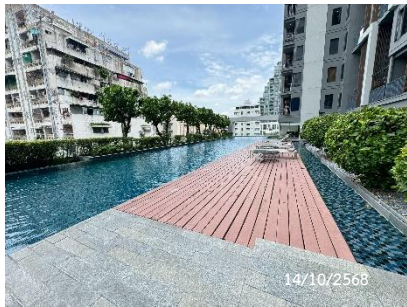
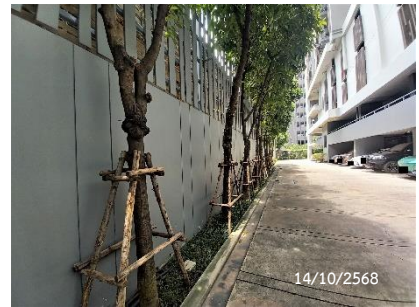
ภาพที่ 2.2-1 สภาพแวดล้อมรอบโครงการ

1.1 สภาพภูมิประเทศ	1. จัดให้มีรั้วโดยรอบแนวเขตที่ดิน เพื่อป้องกันการพังทลายของดินสู่พื้นที่ข้างเคียง	✓ - โครงการจัดให้มีรั้วโดยรอบแนวเขตที่ดิน เพื่อป้องกันการพังทลายของดินสู่พื้นที่ข้างเคียง	ภาพที่ 2.2-1	-

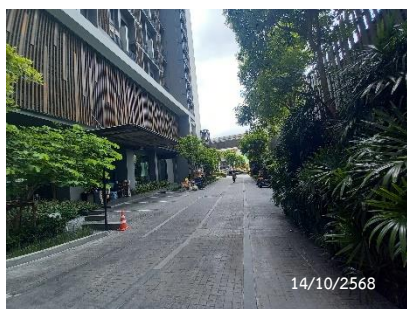
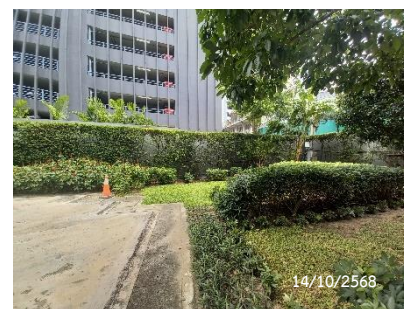
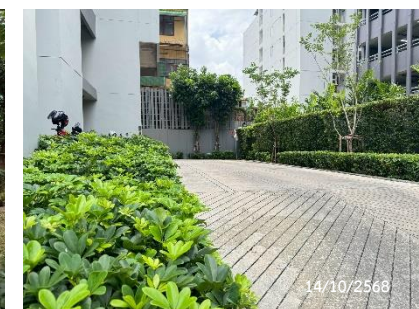
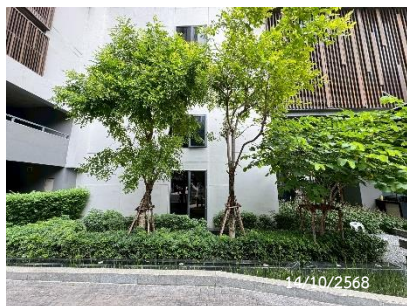
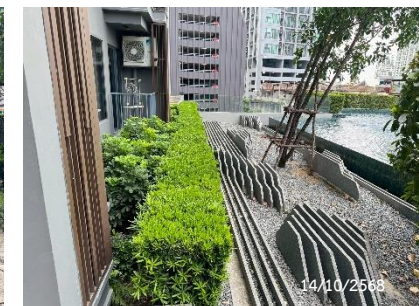
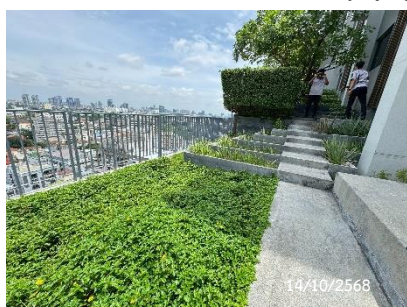
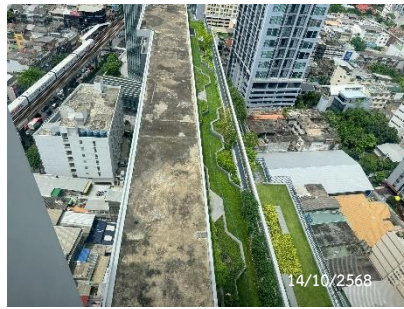
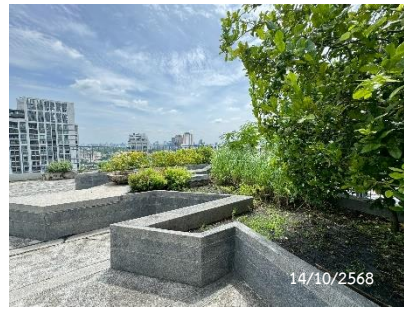
ภาพที่ 2.2-2 พื้นที่สีเขียว

2. จัดให้มีการปลูกพืชคลุมดินไม่ปล่อยให้พื้นที่ว่างที่เป็นดิน เพื่อให้พืชช่วยยึดหน้าดินไม่ให้เกิดการชะล้างพังทลาย	✓ - โครงการจัดให้มีการออกแบบให้มีพื้นที่สีเขียวโดยรอบพื้นที่โครงการ แบ่งเป็นพื้นที่สีเขียวชั้นล่าง ชั้น 5 ชั้น 18 ชั้น 19 ชั้น 20 ชั้น 22 และชั้น 26 ซึ่งจัดเป็นไม้ยืนต้น ไม้พุ่ม และสนามหญ้า โดยปลูกพืชคลุมพื้นที่ว่างทั้งหมด ซึ่งโครงการจัดให้มีพื้นที่สีเขียวโดยรอบโครงการทั้งหมดไม่น้อยกว่าที่ระบุไว้ในรายงานการประเมินผลกระทบสิ่งแวดล้อม เพื่อให้พืชช่วยยึดหน้าดินไม่ให้เกิดการชะล้างพังทลาย	ภาพที่ 2.2-2	-

3. จัดให้มีพื้นที่สีเขียวภายในโครงการขนาดพื้นที่ 2,589 ตร.ม. โดยปลูกพืชคลุมพื้นที่ว่างทั้งหมด เพื่อไม่ให้เกิดฝุ่นละออง	✓ - โครงการจัดให้มีการออกแบบให้มีพื้นที่สีเขียวโดยรอบพื้นที่โครงการ แบ่งเป็นพื้นที่สีเขียวชั้นล่าง ชั้น 5 ชั้น 18 ชั้น 19 ชั้น 20 ชั้น 22 และชั้น 26 ซึ่งจัดเป็นไม้ยืนต้น ไม้พุ่ม และสนามหญ้า โดยปลูกพืชคลุมพื้นที่ว่างทั้งหมด ซึ่งโครงการจัดให้มีพื้นที่สีเขียว	ภาพที่ 2.2-2	-

2) มลพิษทางอากาศ (ต่อ)	5. คัดเลือกพันธุ์ไม้ที่ปลูกภายในโครงการโดยคำนึงถึงชนิดของพันธุ์ไม้ที่ปลูกให้มีความสามารถในการดูดซับคาร์บอนไดออกไซด์ที่เกิดจากโครงการได้อย่างเพียงพอ โดยจากการคำนวณพบว่า จากอัตราการสังเคราะห์แสงใน 1 วัน ของต้นไม้ภายในพื้นที่โครงการมีค่ารวมประมาณ 771 mol หรือ 33,824 กรัม ซึ่งมากกว่าคาร์บอนมอนอกไซด์เมื่อคิดเป็นคาร์บอนไดออกไซด์ที่เกิดจากยานพาหนะภายในโครงการ 317 กรัม	✓ - โครงการจัดให้มีการออกแบบให้มีพื้นที่สีเขียวโดยรอบพื้นที่โครงการ แบ่งเป็นพื้นที่สีเขียวชั้นล่าง ชั้น 5 ชั้น 18 ชั้น 19 ชั้น 20 ชั้น 22 และชั้น 26 ซึ่งจัดเป็นไม้ยืนต้น ไม้พุ่ม และสนามหญ้า โดยปลูกพืชคลุมพื้นที่ว่างทั้งหมด ซึ่งโครงการจัดให้มีพื้นที่สีเขียวโดยรอบโครงการทั้งหมดไม่น้อยกว่าที่ระบุไว้ในรายงานการประเมินผลกระทบสิ่งแวดล้อม เพื่อให้พืชช่วยยึดหน้าดินไม่ให้เกิดการชะล้างพังทลาย	ภาพที่ 2.2-2	-

6. จัดให้มีพื้นที่ปลูกต้นไม้บริเวณชั้นที่ 1 ขนาดพื้นที่ 75 ตร.ม. เพื่อนำมาทำเป็นระบบบำบัดมลพิษจากชั้นจอดรถ โดยวิธีบำบัดอากาศด้วยดิน (Earth Air Purifiers : EAPs) โดยรวบรวมมลพิษที่เกิดภายในชั้นจอดรถแต่ละชั้นด้วยพัดลมดูดอากาศขนาด 9,200 ลูกบาศก์ฟุต/นาที่ จำนวน 4 ตัว และขนาด 9,300 ลูกบาศก์ฟุต/นาที่ จำนวน 1 ตัว ผ่านท่อระบายอากาศมายังพื้นที่สีเขียวบริเวณดังกล่าว	✓ - โครงการจัดให้มีการออกแบบให้มีพื้นที่สีเขียวโดยรอบพื้นที่โครงการ แบ่งเป็นพื้นที่สีเขียวชั้นล่าง ชั้น 5 ชั้น 18 ชั้น 19 ชั้น 20 ชั้น 22 และชั้น 26 ซึ่งจัดเป็นไม้ยืนต้น ไม้พุ่ม และสนามหญ้า โดยปลูกพืชคลุมพื้นที่ว่างทั้งหมด ซึ่งโครงการจัดให้มีพื้นที่สีเขียวโดยรอบโครงการทั้งหมดไม่น้อยกว่าที่ระบุไว้ในรายงานการประเมินผลกระทบสิ่งแวดล้อม เพื่อให้พืชช่วยยึดหน้าดินไม่ให้เกิดการชะล้างพังทลาย	ภาพที่ 2.2-2	-

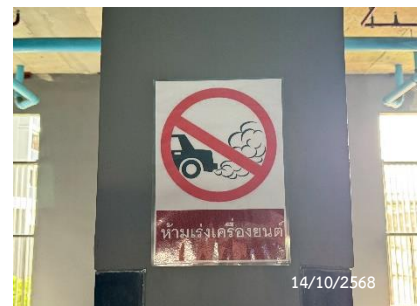
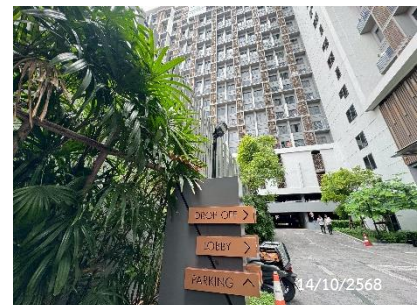
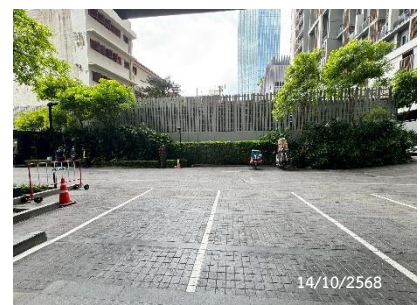
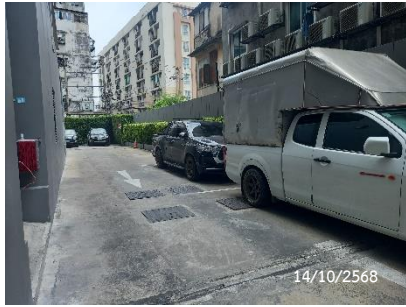
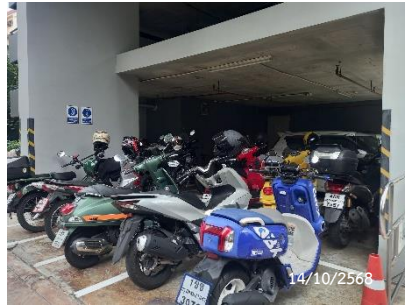
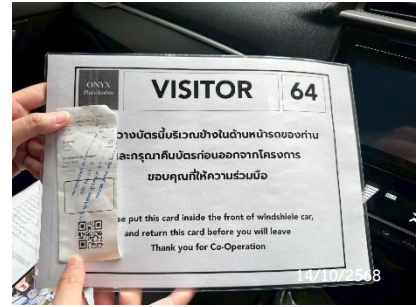
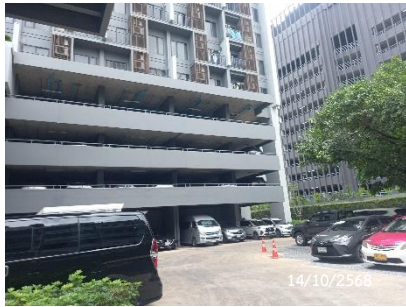
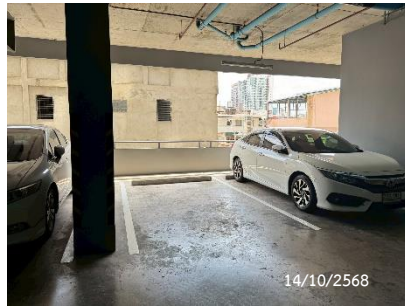
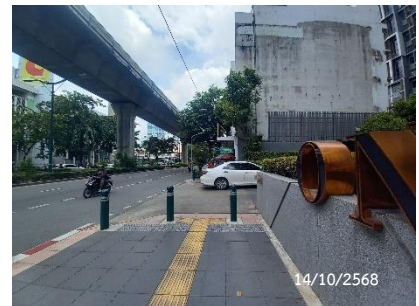
ภาพที่ 2.2-3 ป้ายจราจรและพื้นที่จอดรถ

1.2 คุณภาพอากาศ 1) ฝุ่นละออง	1. ควบคุมความเร็วของรถภายในโครงการ เช่น ป้ายจำกัดความเร็ว สันนุลลดความเร็ว เพื่อไม่ให้เกิดการฟุ้งกระจายของฝุ่นบนผิวถนน	✓ - โครงการจัดให้มีการควบคุมความเร็วภายในโครงการ โดยจัดให้มีการติดตั้งป้ายจำกัดความเร็ว และจัดให้มีเจ้าหน้าที่รักษาความปลอดภัยคอยอำนวยความสะดวกและควบคุมการปฏิบัติตามกฎจราจรภายในพื้นที่โครงการ	ภาพที่ 2.2-3	-

1) ฝุ่นละออง (ต่อ)		โดยรอบโครงการทั้งหมดไม่น้อยกว่าที่ระบุไว้ในรายงานการประเมินผลกระทบสิ่งแวดล้อม เพื่อไม่ให้เกิดฝุ่นละออง		
2) มลพิษทางอากาศ	1. ออกแบบให้ที่จอดรถของโครงการ มีลักษณะเปิดโล่ง ไม่ปิดทึบ มีลมพัดผ่านอยู่ตลอดเวลา ไม่เกิดการสะสมของมลพิษ	✓ - โครงการจัดให้มีการออกแบบพื้นที่จอดรถของโครงการ ให้มีลักษณะเปิดโล่ง ไม่ปิดทึบ มีลมพัดผ่านอยู่เสมอ เพื่อไม่ให้เกิดการสะสมของมลพิษบริเวณพื้นที่จอดรถ	ภาพที่ 2.2-3	-

2. ติดตั้งป้ายห้ามติดเครื่องยนต์ทิ้งไว้ในบริเวณพื้นที่จอดรถ ให้สามารถสังเกตเห็นได้อย่างชัดเจนและทั่วถึง	✓ - โครงการจัดให้มีการติดตั้งป้ายห้ามติดเครื่องยนต์ทิ้งไว้ ที่สามารถมองเห็นได้อย่างชัดเจน บริเวณพื้นที่จอดรถภายในโครงการ	ภาพที่ 2.2-3 เอกสารแนบ 3	-

3. ควบคุมความเร็วของรถภายในโครงการ เช่น ป้ายจำกัดความเร็ว เพื่อไม่ให้เกิดการฟุ้งกระจายของฝุ่นบนผิวถนน	✓ - โครงการจัดให้มีการควบคุมความเร็วภายในโครงการ โดยจัดให้มีการติดตั้ง ป้ายจำกัดความเร็ว และจัดให้มีเจ้าหน้าที่รักษาความปลอดภัยคอยอำนวยความสะดวกและควบคุมการปฏิบัติตามกฎจราจรภายในพื้นที่โครงการ	ภาพที่ 2.2-3	-

4. จัดทำป้ายและสัญลักษณ์จราจรบนพื้นที่ทางให้ชัดเจน และไม่ให้เกิดความสับสนของผู้ขับขี่ ทำให้การเคลื่อนตัวของรถในโครงการ และบริเวณทางเข้า-ออกโครงการสามารถทำได้ดีและปลอดภัย	✓ - โครงการจัดให้มีการติดตั้งป้ายจราจรและจัดทำสัญลักษณ์จราจรบนพื้นที่ทาง ที่สามารถมองเห็นได้อย่างชัดเจน รวมถึงจัดให้มีเจ้าหน้าที่รักษาความปลอดภัยคอยอำนวยความสะดวกและควบคุมการปฏิบัติตามกฎจราจรภายในพื้นที่โครงการ เพื่อไม่ให้เกิดความสับสนของผู้ขับขี่และเพื่อความคล่องตัวของการจราจรภายในโครงการรวมถึงบริเวณทางเข้า - ออกโครงการ	ภาพที่ 2.2-3	-

1.3 เสียง	1. จัดทำป้ายจำกัดความเร็วของรถบนถนนภายในโครงการเพื่อชะลอความเร็วของรถและลดเสียงจากการแล่นของรถยนต์	✓ - โครงการจัดให้มีการควบคุมความเร็วภายในโครงการ โดยจัดให้มีการติดตั้งป้ายจำกัดความเร็ว และจัดให้มีเจ้าหน้าที่รักษาความปลอดภัยคอยอำนวยความสะดวกและควบคุมการปฏิบัติตามกฎจราจรภายในพื้นที่โครงการ	ภาพที่ 2.2-3	-

1.3 เสียง	2. ติดตั้งป้ายห้ามเร่งเครื่องยนต์ไว้บริเวณที่จอดรถและทางวิ่งภายในโครงการให้เห็นอย่างชัดเจน	✓ - โครงการจัดให้มีการติดตั้งป้ายห้ามเร่งเครื่องยนต์ ที่สามารถมองเห็นได้อย่างชัดเจน บริเวณพื้นที่จอดรถภายในโครงการ	ภาพที่ 2.2-3 เอกสารแนบ 3	-

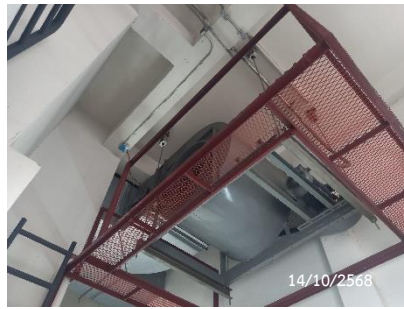
### ภาพที่ 2.2-4 ระบบระบายอากาศ

การระบายอากาศระบบ HVAC

ระบบเครื่องปรับอากาศ

Pressurized fan

การระบายอากาศพื้นที่จอดรถ

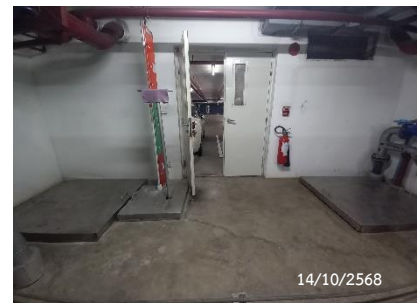
#### ภาพที่ 2.2-6 ระบบน้ำใช้

3.1 การใช้น้ำ	1. จัดให้มีการสำรองน้ำใช้ ดังนี้ - ถังเก็บน้ำใต้ดิน จำนวน 2 ถัง สำรองเพื่ออุปโภค-บริโภคปริมาณ 550 ลบ.ม.	✓ - โครงการจัดให้มีการออกแบบให้มีถังสำรองน้ำใช้ภายในโครงการ โดยแบ่งเป็นถังเก็บน้ำชั้นใต้ดิน 2 ถัง และถังเก็บน้ำชั้นดาดฟ้าจำนวน 2 ถัง ซึ่งสามารถสำรองน้ำใช้ได้อย่างเพียงพอต่อความต้องการของผู้พักอาศัยภายในโครงการ	ภาพที่ 2.2-6	-

3.1 การใช้น้ำ (ต่อ)	- ถังเก็บน้ำชั้นหลังคา จำนวน 1 ถัง สำรองเพื่ออุปโภค-บริโภคปริมาณ 141 ลบ.ม. รวมปริมาณสำรองเพื่ออุปโภค-บริโภค 691 ลบ.ม. สำรองน้ำใช้ได้นาน 1.3 วัน

2. จัดให้มีระบบสูบน้ำในอาคาร ซึ่งทำหน้าที่สูบน้ำ โดยไม่ดึงน้ำใช้มาจากท่อประปาโดยตรง และควบคุมการจ่ายน้ำด้วยระบบตั้งเวลา ซึ่งกำหนดเวลาการสูบน้ำในช่วง 24.00 – 05.00 น. ซึ่งอยู่นอกช่วงเวลาที่พักอาศัยใกล้เคียงมีการใช้น้ำ	✓	- โครงการจัดให้มีระบบสูบน้ำในอาคาร ซึ่งทำหน้าที่สูบน้ำ โดยไม่ดึงน้ำใช้จากท่อประปาโดยตรง และควบคุมการจ่ายน้ำด้วยระบบตั้งเวลา	ภาพที่ 2.2-6 -

ถังเก็บน้ำชั้นใต้ดิน

ระบบเส้นท่อประปา

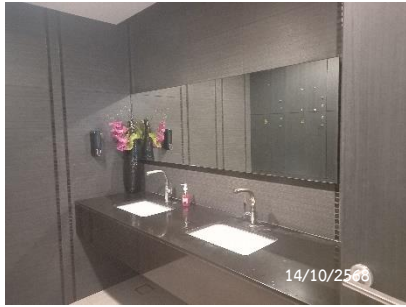
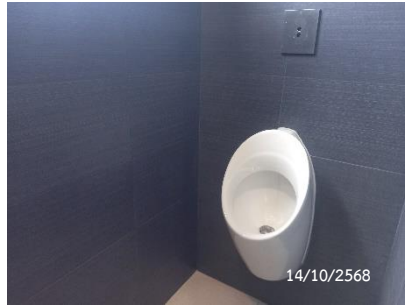
### ภาพที่ 2.2-7 สุขภัณฑ์ที่ใช้ภายในโครงการ

4. ในการออกแบบเลือกใช้สุขภัณฑ์ที่ประหยัดน้ำ หรืออุปกรณ์ที่มีประสิทธิภาพสูงทั้งก๊อกประหยัดน้ำ ชักโครก และหัวฉีดประหยัดน้ำ	✓	- โครงการจัดให้มีการออกแบบและเลือกใช้สุขภัณฑ์ที่ประหยัดน้ำ รวมถึงจัดให้มีการประชาสัมพันธ์รณรงค์การประหยัดน้ำให้แก่พนักงานและผู้พักอาศัยภายในโครงการ โดยการติดป้ายประชาสัมพันธ์บริเวณบอร์ดประชาสัมพันธ์ และระบบออนไลน์ของโครงการ	ภาพที่ 2.2-7 ภาพที่ 2.2-14 -

อ่างล้างมือ

โถสุขภัณฑ์

ห้องอาบน้ำ

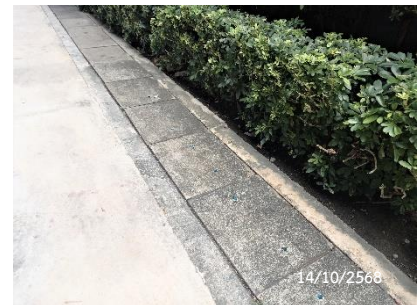
### ภาพที่ 2.2-8 ระบบระบายน้ำ

3.3 การระบายน้ำ (ต่อ)	2. ตรวจสอบดูแลบ่อบำบัดของระบบระบายน้ำเป็นประจำทุกวัน เพื่อป้องกันมิให้มีการสะสมของตะกอนดินในบ่อบำบัด ที่เป็นสาเหตุให้เกิดการอุดตัน ซึ่งเป็นอุปสรรคในการระบายน้ำ	✓ - โครงการจัดให้มีช่างประจำโครงการคอยตรวจสอบดูแลระบบระบายน้ำ เครื่องสูบน้ำ และบ่อบำบัดน้ำสุดท้าย อย่างสม่ำเสมอเป็นประจำทุกวัน รวมถึงจัดให้มีการบำรุงรักษาเชิงป้องกัน (PM) เป็นประจำอย่างสม่ำเสมอทุกวัน ทั้งนี้ จัดให้มีการติดตั้งตะแกรงเหล็กบริเวณบ่อบำบัดน้ำสุดท้าย เพื่อไม่ให้เกิดการสะสมของเศษขยะ กิ่งไม้ ใบไม้ และตะกอนดินในบ่อบำบัดน้ำสุดท้าย ที่เป็นอุปสรรคต่อการระบายน้ำ	ภาพที่ 2.2-8 เอกสารแนบ 3	-

รางระบายน้ำรอบโครงการ

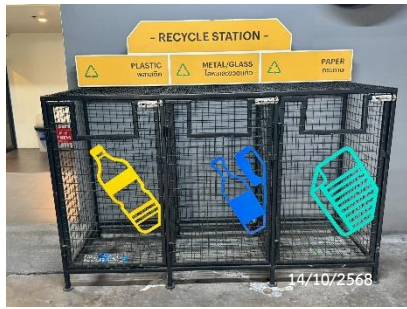
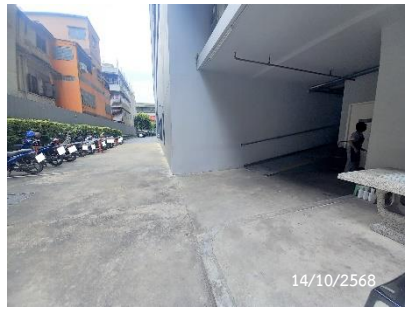
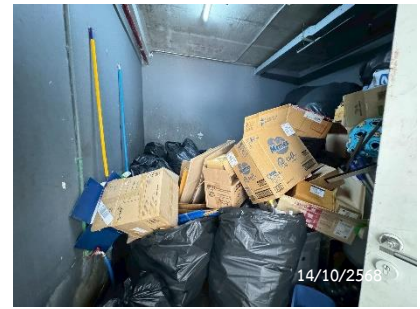
3.4 การจัดการมูลฝอย	1. จัดให้มีห้องพักมูลฝอยประจำชั้น ตั้งแต่ชั้นที่ 5 ถึง 26 จำนวน 1 ห้อง/ชั้น ความกว้าง 1.8 ม. ความยาว 1.9 ม. ซึ่งภายในจะตั้งถังมูลฝอยขนาด 100 ล. (ภายในรองด้วยถุงดำ) จำนวน 2 ถัง (ถังมูลฝอยแห้ง 1 ถัง และถังมูลฝอยเปียก 1 ถัง) โดยจะประชาสัมพันธ์ให้ผู้พักอาศัยนำมูลฝอยมาไว้ในห้องพักมูลฝอยประจำชั้นดังกล่าว สำหรับชั้นที่ 1-4 (ชั้นจอดรถ) จะตั้งถังมูลฝอย ขนาด 50 ล. จำนวน 2 ถัง (ถังมูลฝอยแห้ง 1 ถัง และถังมูลฝอยเปียก 1 ถัง) ไว้บริเวณโถงลิฟต์ ส่วนในห้องสำนักงานนิติบุคคลอาคารชุด (ตั้งอยู่ที่ชั้นที่ 1) และห้องสันทนาการ (ชั้นที่ 5) จะตั้งถังมูลฝอยขนาด 50 ล. จำนวน 2 ถัง (ถังมูลฝอยแห้ง 1 ถัง และถังมูลฝอยเปียก 1 ถัง) ไว้ภายในห้องดังกล่าว	✓ - โครงการจัดให้มีห้องพักมูลฝอยประจำชั้นที่มีประตูปิดมิดชิด ตั้งแต่ชั้น 5 ถึง ชั้น 26 ที่เป็นชั้นพักอาศัย โดยจัดให้มีห้องพักมูลฝอยประจำชั้น 1 ห้อง/ชั้น ซึ่งภายในประกอบด้วยถังรองรับมูลฝอยที่มีฝาปิดมิดชิด รองด้วยถุงดำ จำนวน 2 ถัง มีการติดตั้งพัดลมระบายอากาศ และออกแบบให้มีก๊อกน้ำและท่อระบายน้ำในห้องพักมูลฝอยประจำชั้น รวมถึงจัดให้มีการติดตั้งป้ายรณรงค์การคัดแยกขยะ นอกจากนี้ยังจัดให้มีถังรองรับมูลฝอยบริเวณพื้นที่ส่วนกลางที่สามารถรองรับมูลฝอยได้อย่างเพียงพอ ทั้งนี้ จัดให้มีแม่บ้านประจำโครงการทำหน้าที่รวบรวมมูลฝอยจากห้องพักมูลฝอยประจำชั้น และถังรองรับมูลฝอยบริเวณพื้นที่ส่วนกลาง ไปยังห้องพักมูลฝอยรวม เป็นประจำอย่างสม่ำเสมอวันละ 2 รอบ และจัดให้มีการทำความสะอาดทุกครั้งหลังการเก็บขน	ภาพที่ 2.2-9 เอกสารแนบ 3	-

3.4 การจัดการมูลฝอย (ต่อ)	2. จัดให้มีพนักงานทำความสะอาดกำจัดเก็บมูลฝอยไปไว้ยังห้องพักมูลฝอยรวมของโครงการต่อไป	✓ - โครงการจัดให้มีแม่บ้านประจำโครงการทำหน้าที่รวบรวมมูลฝอยจากห้องพักมูลฝอยประจำชั้น และถึงรองรับมูลฝอบบริเวณพื้นที่ส่วนกลาง ไปยังห้องพักมูลฝอยรวม เป็นประจำอย่างสม่ำเสมอวันละ 2 รอบ และจัดให้มีการทำความสะอาดห้องพักมูลฝอยประจำชั้นทุกครั้งหลังการเก็บขน	ภาพที่ 2.2-9 เอกสารแนบ 3	-

5. จัดให้มีห้องพักมูลฝอยรวม แบ่งเป็นห้องพักมูลฝอยแห้งและเปียก ตั้งอยู่ในอาคารบริเวณชั้นล่าง โดยแต่ละห้องสามารถรองรับมูลฝอยแต่ละประเภทได้ไม่น้อยกว่า 3 เท่า	✓ - โครงการจัดให้มีห้องพักมูลฝอยรวมรวม แบ่งเป็นห้องพักมูลฝอยแห้งและเปียกที่มีประตูปิดมิดชิด แต่ในปัจจุบันมีการใช้งานเพียง 1 ห้อง อีก 1 ห้องใช้เป็นห้องเก็บอุปกรณ์ทำความสะอาดของแม่บ้าน โดยสามารถรองรับมูลฝอยได้อย่างเพียงพอ รวมถึงจัดให้มีการประสานงานไปยังสำนักงานเขตพญาไทให้เข้ามาดำเนินการเก็บขนมูลฝอยภายในโครงการเป็นประจำอย่างสม่ำเสมอ	ภาพที่ 2.2-9 เอกสารแนบ 3	-

6. จัดให้มีถังมูลฝอยอันตรายขนาด 240 ล. จำนวน 2 ถัง ตั้งอยู่ภายในห้องพักมูลฝอยแห่งของโครงการ โดยกันถังรองด้วยถุงสี่เหลี่ยมจากมูลฝอยอื่นให้ชัดเจน	✓ - โครงการจัดให้มีถังรองรับมูลฝอยอันตรายตั้งไว้บริเวณพื้นที่ส่วนกลางของโครงการ เนื่องจากเขตเข้าเก็บขยะภายในโครงการทุกวันทำให้ไม่มีการสะสม	ภาพที่ 2.2-9	-

8. ห้องพักมูลฝอยรวมจะปิดมิดชิด เพื่อป้องกันกลิ่นรบกวนผู้อยู่อาศัยและชุมชนบริเวณใกล้เคียง โดยจะเปิดเฉพาะช่วงที่มีการเก็บขนมูลฝอยเท่านั้น	✓ - โครงการจัดให้มีห้องพักมูลฝอยรวมที่มีประตูปิดมิดชิด บริเวณชั้นล่างของอาคาร ซึ่งสามารถรองรับมูลฝอยได้อย่างเพียงพอ รวมถึงจัดให้มีการประสานงานไปยังสำนักงานเขตพญาไทให้เข้ามาดำเนินการเก็บขนมูลฝอยภายในโครงการเป็นประจำอย่างสม่ำเสมอทุกวัน เวลาประมาณ 24.00 น. ทั้งนี้ จัดให้มีแม่บ้านประจำโครงการคอยดูแลความสะอาดห้องพักมูลฝอยรวมทุกครั้งหลังเก็บขน และจัดให้มีการขัดล้างห้องพักมูลฝอย และถังรองรับมูลฝอยทั้งหมดภายในโครงการด้วยน้ำยาฆ่าเชื้อทุกสัปดาห์	ภาพที่ 2.2-9 เอกสารแนบ 3	-

การรณรงค์คัดแยกมูลฝอย

จุดจอดรถเก็บขนมูลฝอย

ห้องพักมูลฝอยรวม

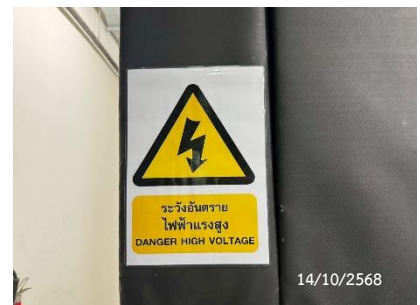
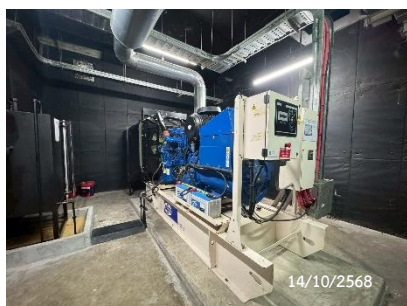
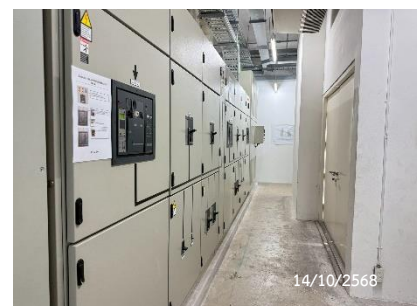
## ภาพที่ 2.2-10 ระบบไฟฟ้า

ระบบสายล่อฟ้า

ป้ายเตือนหน้าห้องเครื่องไฟฟ้า

Generator Room

Ring Main Unit

MDB Room

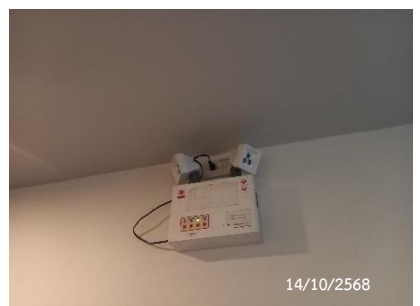
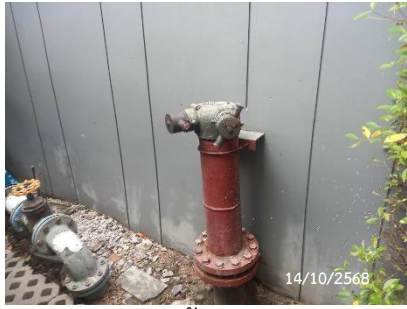
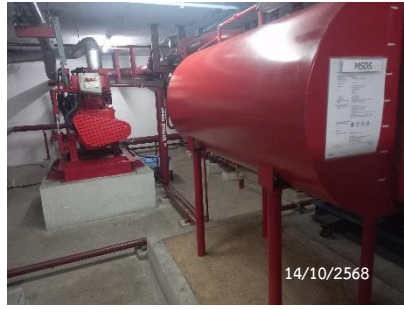
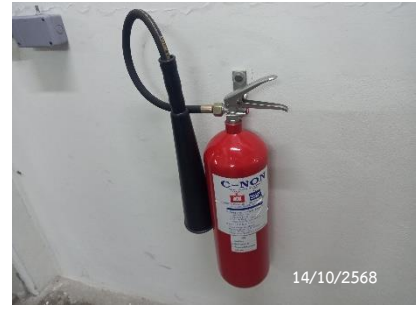
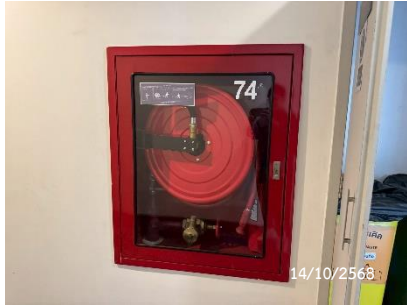
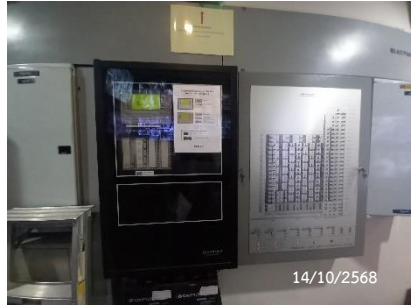
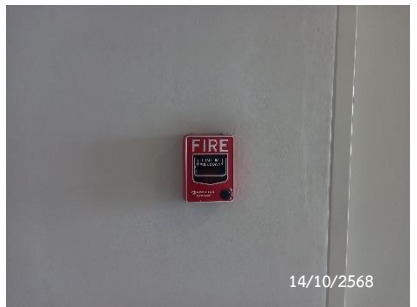
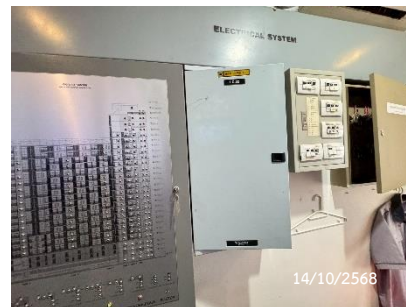
ภาพที่ 2.2-11 ระบบป้องกันและเตือนอัคคีภัย

พื้นที่จุดรวมพล

บันไดหนีไฟ

ประตูทางหนีไฟ

แผนผังแสดงเส้นทางหนีไฟ

หัวรับน้ำดับเพลิง

Fire Pump System

ถังดับเพลิง

Fire Hose Cabinet

Fire Alarm Control Panel

Fireman's Switch Lift

Fire Alarm Manual Station

Graphic Annunciator Fire  
Alarm System

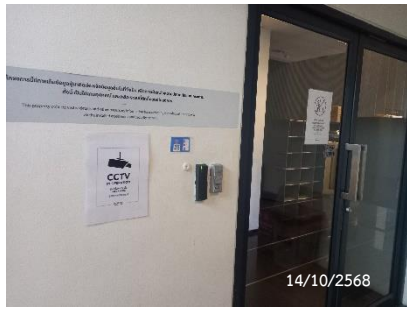
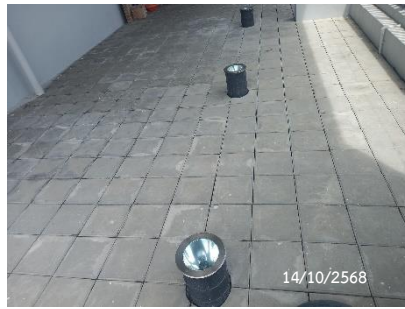
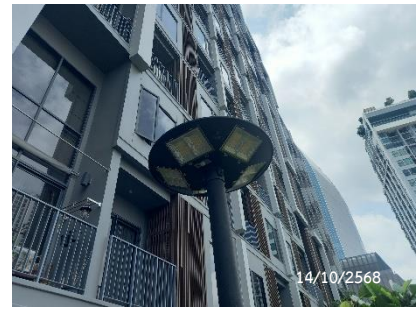
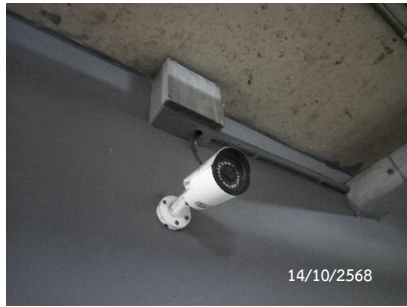
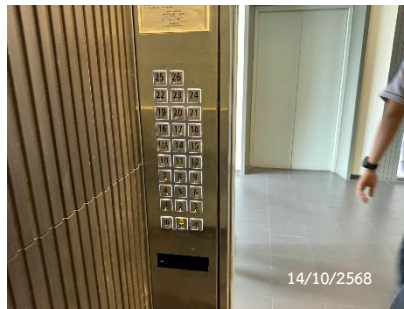
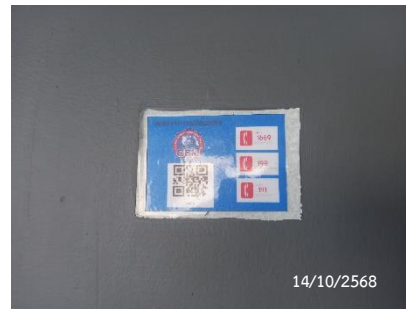
ภาพที่ 2.2-12 ระบบรักษาความปลอดภัย

ระบบคีย์การ์ดเข้า - ออกอาคาร

ไฟฟ้าส่องสว่างรอบโครงการ

CCTV

ห้องควบคุม CCTV

ใบรับรองการบำรุงลิฟต์

ลิฟต์ระบบคีย์การ์ด

จุดบันทึกข้อมูลการตรวจตรา

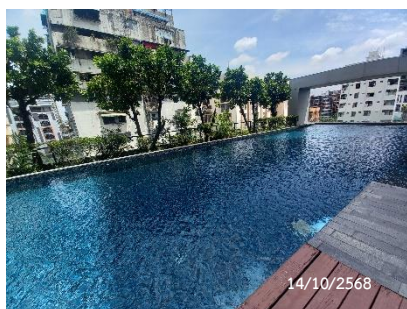
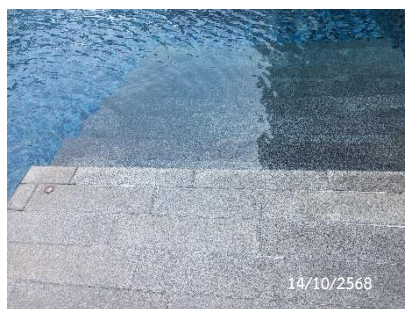
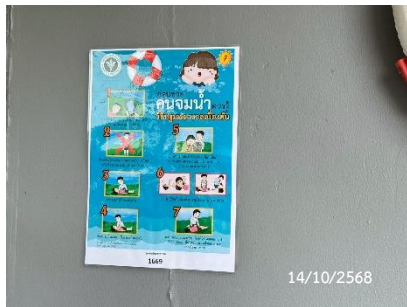
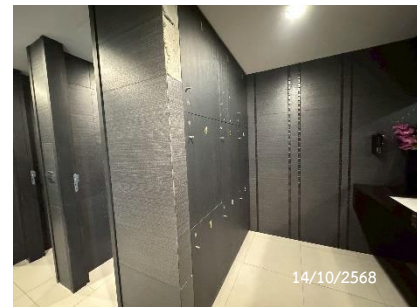
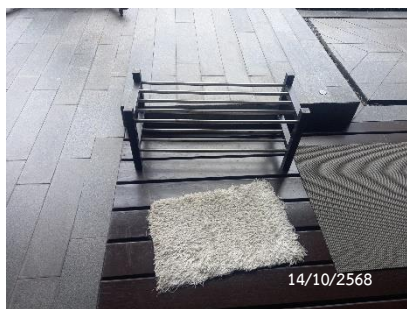
ภาพที่ 2.2-13 พื้นที่สระว่ายน้ำ

บริเวณสระว่ายน้ำ

พื้นทางเดินเป็นวัสดุกันลื่น

รางระบายน้ำ

ป้ายบอกระดับความลึก

ห่วงช่วยชีวิต

ป้ายแสดงวิธีปฐมพยาบาลคนจมน้ำ

สถานที่เก็บสารเคมีสระว่ายน้ำ

ระบบกรองสระว่ายน้ำ

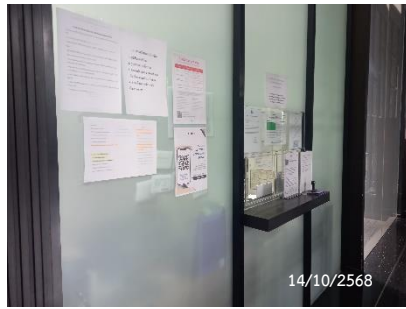
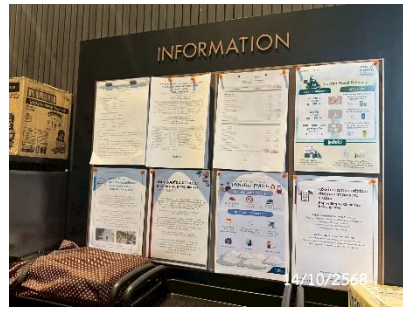
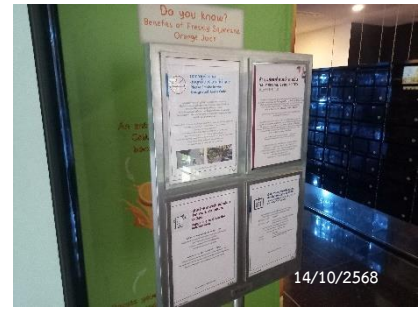
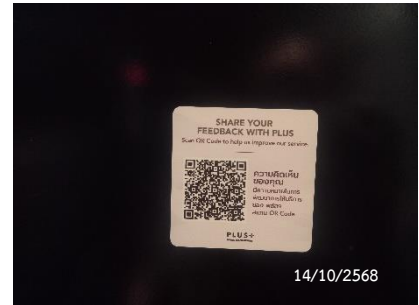
## ภาพที่ 2.2-14 การประชาสัมพันธ์

3.1 การใช้น้ำ (ต่อ)	5. ติดป้ายรณรงค์การประหยัดน้ำภายในพื้นที่โครงการ	✓ - โครงการจัดให้มีการประชาสัมพันธ์รณรงค์การประหยัดน้ำให้แก่พนักงานและผู้พักอาศัยภายในโครงการ โดยการติดป้ายประชาสัมพันธ์บริเวณบอร์ดประชาสัมพันธ์ และระบบออนไลน์ของโครงการ	ภาพที่ 2.2-7 ภาพที่ 2.2-14	-

6. กำหนดให้พนักงานใช้ภาชนะรองน้ำและชักล้างอุปกรณ์ก่อนที่จะนำไปเช็ดดู ซึ่งจะใช้น้ำน้อยกว่าการใช้สายยางฉีดล้างทำความสะอาดโดยตรง	✓ - โครงการจัดให้มีการกำหนดให้มีการใช้ภาชนะรองน้ำและชักล้างอุปกรณ์ก่อนที่จะนำไปเช็ดดู ทำความสะอาดพื้นที่ส่วนกลาง รวมถึงจัดให้มีการประชาสัมพันธ์รณรงค์การประหยัดน้ำให้แก่พนักงานและผู้พักอาศัยภายในโครงการ โดยการติดป้ายประชาสัมพันธ์บริเวณบอร์ดประชาสัมพันธ์ และระบบออนไลน์ของโครงการ	ภาพที่ 2.2-14 เอกสารแนบ 3	-

สำนักงานนิติบุคคลอาคารชุด

บอร์ดประชาสัมพันธ์

บอร์ดติดต่อฉุกเฉิน

ระบบรับความคิดเห็น
