บทที่ 2

มาตรการป้องกันและแก้ไขผลกระทบสิ่งแวดล้อม และมาตรการติดตามตรวจสอบคุณภาพสิ่งแวดล้อม

บริษัท สหชาติเศรษฐกิจ จำกัด ได้มอบหมายให้บริษัท ไมน์ เอ็นจิเนียริง คอนซัลแตนท์ จำกัด ดำเนินการตรวจสอบผลการปฏิบัติตามมาตรการป้องกันและแก้ไขผลกระทบสิ่งแวดล้อม โครงการเหมืองแร่ยิปซัมและแอนไฮไดรต์ ประทานบัตรที่ 16801/16428 ร่วมแผนผังโครงการทำเหมืองเดียวกันกับประทานบัตรที่ 29596/15929 และประทานบัตรที่ 29536/15091 ของบริษัท สหชาติเศรษฐกิจ จำกัด ตั้งอยู่ที่ ตำบลทุ่งทอง อำเภอหนองบัว จังหวัดนครสวรรค์ ตามหนังสือที่ ทส 1010.2/13751 ลงวันที่ 2 ตุลาคม 2561 รายละเอียดดังตารางที่ 2-1 ถึงตารางที่ 2-3

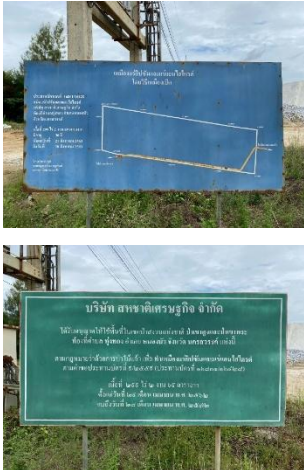
<p>ประธานบัตรที่ 16801/16428</p>

เงื่อนไขตามมาตรการ	ผลการปฏิบัติตามมาตรการ	ปัญหา อุปสรรค ที่ไม่สามารถปฏิบัติตามมาตรการ และแนวทางแก้ไข	รูปภาพ/เอกสารอ้างอิง
<p>4. ให้ดูแลป้ายแสดงขอบเขตพื้นที่โครงการและขอบเขตการทำเหมือง และป้ายแสดงข้อมูลเกี่ยวกับโครงการ ได้แก่ หมายเลขประทานบัตร เนื้อที่ ระยะเวลาการทำเหมือง ผู้รับผิดชอบ และหมายเลขโทรศัพท์ที่สามารถติดต่อได้ บริเวณโครงการให้สามารถใช้งานได้ดียิ่งขึ้น เพื่อให้ง่ายต่อการตรวจสอบพื้นที่และการปฏิบัติงานบริเวณโครงการ</p>	<ul style="list-style-type: none"> ผู้ถือประทานบัตรได้ดูแลป้ายแสดงขอบเขตพื้นที่โครงการ ขอบเขตการทำเหมือง และป้ายแสดงข้อมูลเกี่ยวกับโครงการ ที่ติดตั้งไว้ในพื้นที่โครงการ ให้สามารถใช้งานได้ดียิ่งขึ้น เพื่อให้ง่ายต่อการตรวจสอบพื้นที่และการปฏิบัติงานบริเวณโครงการ 	<p>-</p>	<ul style="list-style-type: none"> เอกสารแนบ 4 รูปที่ 4

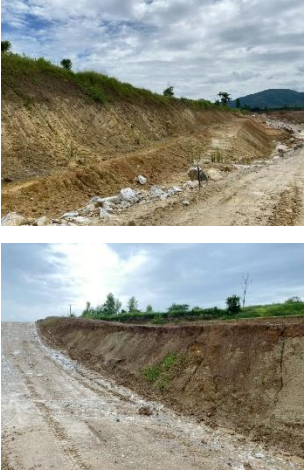
<p>คันดินบึง และแนวต้นไม้ บนคันดินบึง</p>

เงื่อนไขตามมาตรการ	ผลการปฏิบัติตามมาตรการ	ปัญหา อุปสรรค ที่ไม่สามารถปฏิบัติตามมาตรการ และแนวทางแก้ไข	รูปภาพ/เอกสารอ้างอิง
<p>6. ให้จัดทำคันดินบริเวณโดยรอบพื้นที่โครงการ มีหน้าตัดเป็นรูปสี่เหลี่ยมคางหมู มีขนาดฐานกว้าง 6-10 เมตร สันคันดินกว้าง 2-6 เมตร สูง 1 เมตร พร้อมกับปลูกพืชคลุมดิน ได้แก่ พืชตระกูลถั่ว และหญ้าแฝก และปลูกพันธุ์ไม้ยืนต้นท้องถิ่น ได้แก่ กระถินเทพา ประดู่บ้าน ชี้เหล็ก และสะเดา และพันธุ์ไม้ที่มีผลเป็นอาหารสัตว์ป่าและนก ได้แก่ ตะขบฝรั่ง พุทรา และมะขามเทศ บนแนวคันดิน โดยกำหนดให้ทำการปลูกจำนวน 3 แถว ด้านบนคันดินจำนวน 1 แถว และด้านข้างคันดินบึงละ 1 แถว ให้แล้วเสร็จภายในปีที่ 1</p>	<ul style="list-style-type: none"> ผู้ถือประทานบัตรได้จัดทำคันดินบริเวณโดยรอบพื้นที่โครงการ พร้อมทั้งปลูกพืชคลุมดินบนแนวคันดินเพื่อป้องกันการพังทลายของคันดิน 	-	<ul style="list-style-type: none"> เอกสารแนบ 4 รูปที่ 5

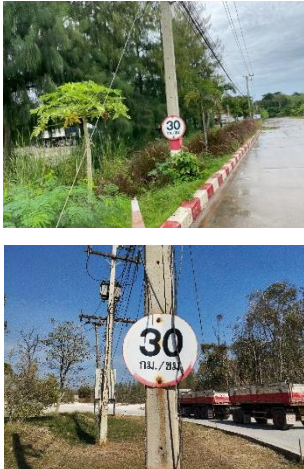
<p>ป้ายจำกัดความเร็ว</p>

เงื่อนไขตามมาตรการ	ผลการปฏิบัติตามมาตรการ	ปัญหา อุปสรรค ที่ไม่สามารถปฏิบัติ ตามมาตรการ และแนวทางแก้ไข	รูปภาพ/เอกสารอ้างอิง
3. กำหนดให้ใช้ความเร็วรถในการขนส่งไม่เกิน 30 กิโลเมตร/ชั่วโมง โดยการติดตั้งป้ายเตือนไว้ริมเส้นทางให้เห็นอย่างชัดเจนบริเวณถนนลูกรังและช่วงที่ผ่านชุมชน และหลีกเลี่ยงการขนส่งในช่วงเช้าและเย็นที่นักเรียนไป-กลับโรงเรียน	<ul style="list-style-type: none"> ผู้ถือประทานบัตรได้ออกกฎระเบียบในการขนส่งแร่ โดยกำหนดให้ใช้ความเร็วรถในการขนส่งไม่เกิน 30 กิโลเมตรต่อชั่วโมง พร้อมทั้งติดตั้งป้ายเตือนไว้ริมเส้นทางให้เห็นอย่างชัดเจนบริเวณถนนลูกรังและช่วงที่ผ่านชุมชน และหลีกเลี่ยงการขนส่งในช่วงเช้าและเย็นที่นักเรียนไป-กลับโรงเรียน 	-	<ul style="list-style-type: none"> เอกสารแนบ 4 รูปที่ 8

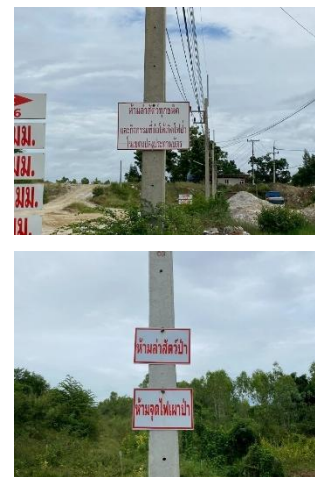
<p>ป้ายเตือนห้ามล่าสัตว์ และห้ามจุดไฟเผาป่า</p>

2. ควบคุมมิให้พนักงานหรือคนงานลักลอบตัดต้นไม้ ลำสัตว์ป่า รวมทั้งไข่และตัวอ่อนของสัตว์ป่าในขอบเขตพื้นที่โครงการ และพื้นที่ป่าไม้ในบริเวณใกล้เคียงอย่างเด็ดขาด	<ul style="list-style-type: none"> ผู้ถือประทานบัตรได้ออกกฎระเบียบควบคุมมิให้พนักงานหรือคนงานลักลอบตัดต้นไม้ ลำสัตว์ป่าในขอบเขตพื้นที่โครงการ และพื้นที่ป่าไม้ในบริเวณใกล้เคียงอย่างเด็ดขาด 	-	<ul style="list-style-type: none"> เอกสารแนบ 4 รูปที่ 15

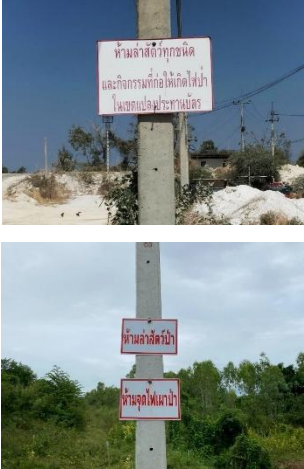
<p>ป้ายเตือนห้ามล่าสัตว์ และห้ามจุดไฟเผาป่า</p>

เงื่อนไขตามมาตรการ	ผลการปฏิบัติตามมาตรการ	ปัญหา อุปสรรค ที่ไม่สามารถปฏิบัติตามมาตรการ และแนวทางแก้ไข	รูปภาพ/เอกสารอ้างอิง
<p>3. ควบคุมและดูแลพนักงานของโครงการ ไม่ให้มีการจุดไฟเผาป่าไม้หรือการกระทำใดๆ ที่อาจก่อให้เกิดไฟป่า เช่น การทิ้งกันบูหรื หรือการจุดไฟเพื่อประกอบอาหารรวมถึงดูแลให้พนักงานปฏิบัติตามอย่างเคร่งครัด</p>	<ul style="list-style-type: none"> ผู้ถือประทานบัตรได้ออกกฎระเบียบควบคุมและดูแลพนักงานของโครงการ ไม่ให้มีการจุดไฟเผาป่าไม้หรือการกระทำใดๆ ที่อาจก่อให้เกิดไฟป่า รวมถึงดูแลให้พนักงานปฏิบัติตามอย่างเคร่งครัด 	<p>-</p>	<ul style="list-style-type: none"> เอกสารแนบ 4 รูปที่ 15

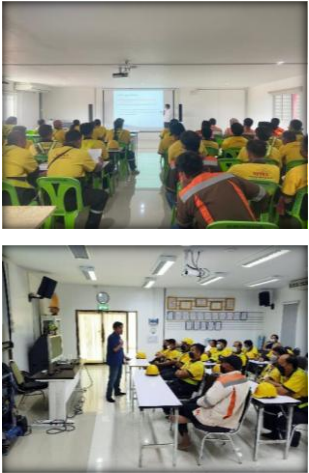
<p>การอบรมพนักงานขับรถบรรทุกทุกแร่</p>

เงื่อนไขตามมาตรการ	ผลการปฏิบัติตามมาตรการ	ปัญหา อุปสรรค ที่ไม่สามารถปฏิบัติตามมาตรการ และแนวทางแก้ไข	รูปภาพ/เอกสารอ้างอิง
2. การคมนาคม			
1. ให้อบรมพนักงานขับรถบรรทุกทุกแร่ ให้ขับรถด้วยความระมัดระวัง มีมารยาทในการใช้รถใช้ถนน และปฏิบัติตามกฎหมายจราจรอย่างเคร่งครัด และห้ามมีการใช้สารเสพติด เช่น ยาบ้า ถ้าหากมีการฝ่าฝืนจะต้องมีบทลงโทษอย่างเข้มงวด	<ul style="list-style-type: none"> ผู้ถือประทานบัตรได้จัดอบรมพนักงานทุกแผนก โดยกำชับและออกกฎระเบียบให้พนักงานทุกคนปฏิบัติตามกฎระเบียบของโครงการ ที่กำหนดไว้ อย่าง อย่างเช่น ให้ขับรถด้วยความระมัดระวัง มีมารยาทในการใช้รถใช้ถนน และปฏิบัติตามกฎหมายอย่างเคร่งครัด รวมไปถึงการติดตั้งป้ายเตือนที่สามารถมองเห็นได้ชัดเจน 	-	<ul style="list-style-type: none"> เอกสารแนบ 4 รูปที่ 16

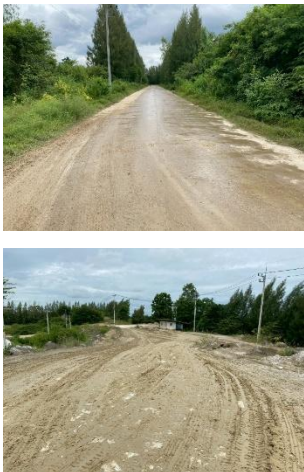
<p>สภาพเส้นทางขนส่งแร่</p>

เงื่อนไขตามมาตรการ	ผลการปฏิบัติตามมาตรการ	ปัญหา อุปสรรค ที่ไม่สามารถปฏิบัติ ตามมาตรการ และแนวทางแก้ไข	รูปภาพ/เอกสารอ้างอิง
3. ให้ดูแลรักษาเส้นทางขนส่งแร่ช่วงจากพื้นที่โครงการถึงโรง แต่งแร่ ให้อยู่ในสภาพพร้อมใช้งานได้ดีและปลอดภัยอยู่ เสมอ หากเกิดการชำรุดเสียหาย ทางโครงการต้องซ่อมแซม โดยปรับปรุงเส้นทางดังกล่าวทันที	<ul style="list-style-type: none"> ผู้ถือประทานบัตรได้ดูแลเส้นทางขนส่งแร่ให้อยู่ใน สภาพพร้อมใช้งานได้ดีและปลอดภัยอยู่เสมอ หาก เกิดการชำรุดเสียหาย จะดำเนินการซ่อมแซมโดย ปรับปรุงเส้นทางดังกล่าวทันที 	-	<ul style="list-style-type: none"> เอกสารแนบ 4 รูปที่ 17

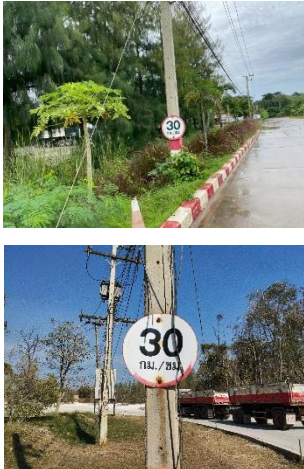
<p>ป้ายจำกัดความเร็ว</p>

เงื่อนไขตามมาตรการ	ผลการปฏิบัติตามมาตรการ	ปัญหา อุปสรรค ที่ไม่สามารถปฏิบัติตามมาตรการ และแนวทางแก้ไข	รูปภาพ/เอกสารอ้างอิง
6. กำหนดให้ใช้ความเร็วรถในการขนส่งไม่เกิน 30 กิโลเมตร/ชั่วโมง โดยการติดตั้งป้ายเตือนไว้ริมเส้นทางให้เห็นอย่างชัดเจนบริเวณถนนลูกรังและช่วงที่ผ่านชุมชน และหลีกเลี่ยงการขนส่งในช่วงเช้าและเย็นที่นักเรียนไป-กลับโรงเรียน	<ul style="list-style-type: none"> ผู้ถือประทานบัตรได้ออกกฎระเบียบในการขนส่งแร่ โดยกำหนดให้ใช้ความเร็วรถในการขนส่งไม่เกิน 30 กิโลเมตรต่อชั่วโมง โดยติดตั้งป้ายเตือนไว้ริมเส้นทางให้เห็นอย่างชัดเจนบริเวณถนนลูกรังและช่วงที่ผ่านชุมชน และหลีกเลี่ยงการขนส่งในช่วงเช้าและเย็นที่นักเรียนไป-กลับโรงเรียน 	-	<ul style="list-style-type: none"> เอกสารแนบ 4 รูปที่ 8

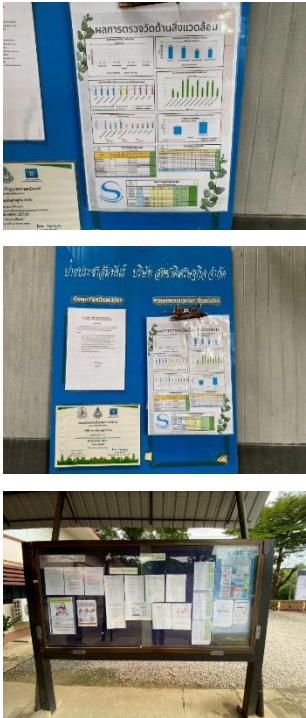
<p>การติดป้ายประชาสัมพันธ์ ผลการติดตามตรวจสอบ คุณภาพสิ่งแวดล้อม</p>

เงื่อนไขตามมาตรการ	ผลการปฏิบัติตามมาตรการ	ปัญหา อุปสรรค ที่ไม่สามารถปฏิบัติตามมาตรการ และแนวทางแก้ไข	รูปภาพ/เอกสารอ้างอิง
จัดการเงินกองทุนให้เป็นไปตามแนวทางที่กรมอุตสาหกรรมพื้นฐานและการเหมืองแร่กำหนด			
3. ให้เผยแพร่ข้อมูลผลการติดตามตรวจสอบผลกระทบสิ่งแวดล้อมต่อโรงพยาบาลส่งเสริมสุขภาพตำบลบ้านเหมืองแร่ พร้อมทั้งติดตั้งป้ายแสดงผลการตรวจวัดคุณภาพสิ่งแวดล้อมไว้บริเวณศาลาประชาคมหมู่บ้าน ให้สามารถมองเห็นได้อย่างชัดเจนปีละ 2 ครั้ง	<ul style="list-style-type: none"> ผู้ถือประทานบัตรได้เผยแพร่และประชาสัมพันธ์ข้อมูลผลการติดตามตรวจสอบผลกระทบสิ่งแวดล้อมต่อโรงพยาบาลส่งเสริมสุขภาพตำบลบ้านเหมืองแร่ พร้อมทั้งติดตั้งป้ายแสดงผลการตรวจวัดคุณภาพสิ่งแวดล้อมไว้บริเวณพื้นที่โครงการให้สามารถมองเห็นได้อย่างชัดเจน 	-	<ul style="list-style-type: none"> เอกสารแนบ 4 รูปที่ 18

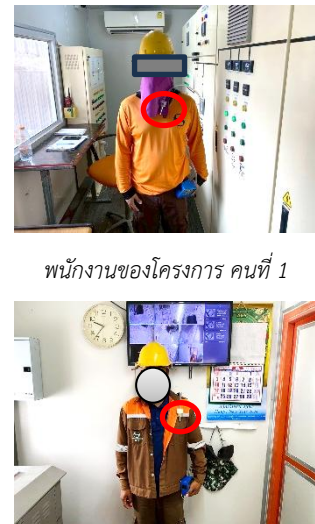
<p>พนักงานของโครงการ คนที่ 1</p> <p>พนักงานของโครงการ คนที่ 2</p>

3. ให้ตรวจวัดปริมาณฝุ่นละอองขนาดเล็ก (Respirable Dust) ที่ตัวบุคคลของพนักงานในขณะปฏิบัติงานบริเวณหน้าเหมือง ตามมาตรฐานวิธีการตรวจวัด PARTICULATES NOT OTHERWISE REGULATED, RESPIRABLE of NIOSH 600 : NIOSH: National Institute of Occupational Safety and Health, OSHA : Occupational Safety and Health Administration, ACGIH : American Conference of Government Industrial Hygienists	<ul style="list-style-type: none"> ดำเนินการตรวจวัดปริมาณฝุ่นละอองขนาดเล็ก (Respirable Dust) ที่ตัวบุคคลของพนักงานในขณะปฏิบัติงานบริเวณหน้าเหมือง เมื่อวันที่ 26 สิงหาคม 2568 พบว่า ผลการตรวจวัดปริมาณฝุ่นละอองขนาดเล็ก (Respirable Dust) มีค่าอยู่ในเกณฑ์มาตรฐาน 	-	<ul style="list-style-type: none"> เอกสารแนบ 4 รูปที่ 31
