### บทที่ 3

#### ผลการติดตามตรวจสอบคุณภาพสิ่งแวดล้อม

การติดตามตรวจสอบคุณภาพสิ่งแวดล้อม ของโครงการเดอะ ไพรวีชี จตุจักร (ระยะดำเนินการ) นิติบุคคลอาคารชุดเดอะ ไพรวีชี จตุจักร ดำเนินการจัดจ้าง บริษัท เอส.พี.เจ.โซลูชันติฟิค จำกัด โดยทำการตรวจวัดคุณภาพน้ำทิ้งและคุณภาพน้ำสระว่ายน้ำ บริเวณพื้นที่โครงการ ระหว่างเดือนกรกฎาคม – ธันวาคม พ.ศ.2568

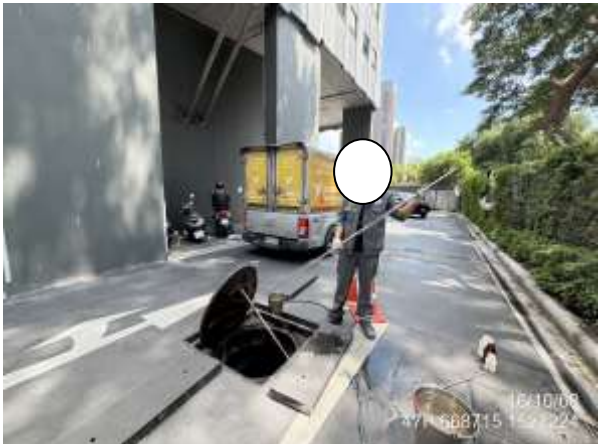
| <p>จุดระบายน้ำออกจากระบบบำบัดน้ำเสีย</p> | <p>บ่อพักน้ำสุดท้ายของระบบระบายน้ำของโครงการก่อน<br/>ระบายออกสู่ระบบระบายน้ำบริเวณด้านหน้าโครงการ</p> |

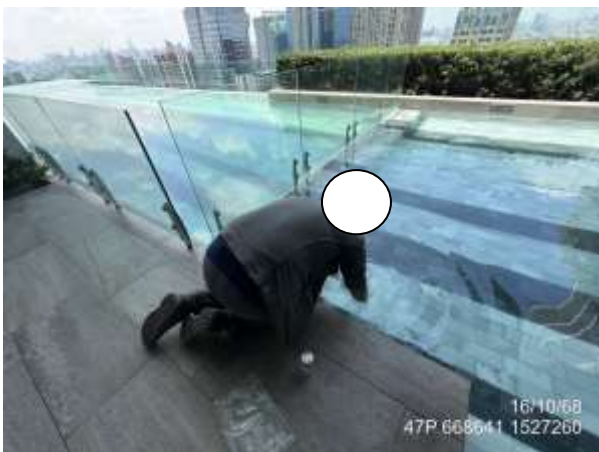
| <p><b>รูปที่ 3-1</b> จุดตรวจวัดคุณภาพน้ำโครงการเดอะ ไพรวีชี จตุจักร นิติบุคคลอาคารชุดเดอะ ไพรวีชี จตุจักร<br/>ระหว่างเดือนกรกฎาคม - ธันวาคม พ.ศ.2568</p> | |

| <p>บริเวณน้ำลึก</p> | |
