บทที่ 2

ผลการปฏิบัติตามมาตรการป้องกันและแก้ไขผลกระทบสิ่งแวดล้อม

2.1 การปฏิบัติตามมาตรการป้องกันและแก้ไขผลกระทบสิ่งแวดล้อม

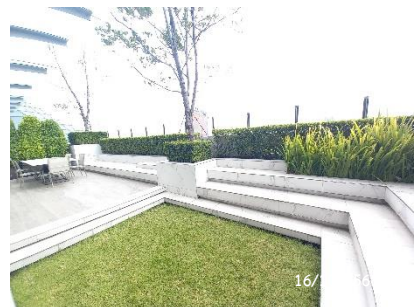
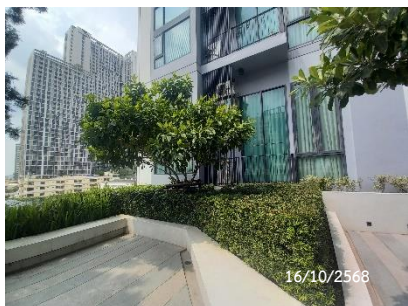
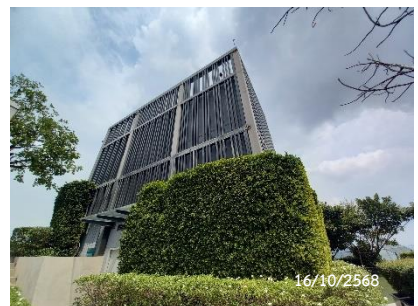
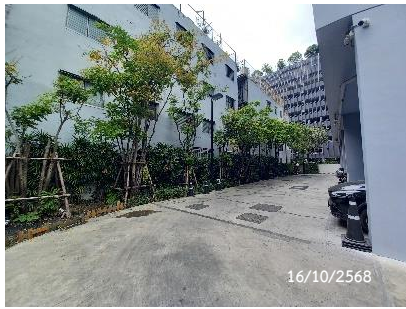
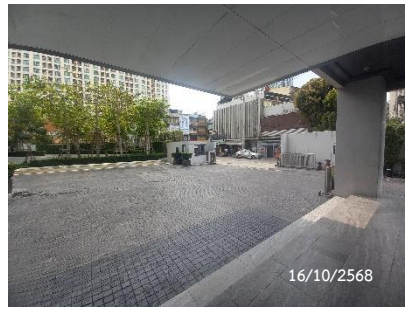
ภาพที่ 2.2-2 พื้นที่สีเขียว

พื้นที่สีเขียวชั้นดาดฟ้า

พื้นที่สีเขียวชั้นที่ 25

พื้นที่สีเขียวชั้นที่ 8

พื้นที่สีเขียวชั้นล่าง

การดูแลพื้นที่สีเขียว

4. จัดให้พื้นที่สีเขียวภายในโครงการ 1,087 ตร.ม. โดยชนิดพันธุ์ไม้ยืนต้นที่ปลูก ได้แก่ สะเดาช้าง มะฮอกกานีใบเล็ก เป็นต้น ซึ่งสามารถดูดซับคาร์บอนมอนอกไซด์ที่เกิดจากโครงการได้ทั้งหมด (จากการคำนวณปริมาณการดูดซับคาร์บอนมอนอกไซด์จากพื้นที่สีเขียวภายในโครงการ อ้างอิงการคำนวณจากงานวิจัยภาควิชาวนวัฒนวิทยา คณะวิทยาศาสตร์มหาวิทยาลัยเกษตรศาสตร์, 2543)	✓ - โครงการจัดให้มีพื้นที่สีเขียวภายในโครงการบริเวณชั้นดาดฟ้า ชั้นที่ 25M ชั้นที่ 25 ชั้นที่ 8 ชั้นที่ 7 ชั้นที่ 5 และชั้นล่างของโครงการ โดยมีการปลูกไม้ยืนต้น ไม้พุ่ม และสนามหญ้า รวมถึงจัดให้มีคนสวนของดูแลสภาพต้นไม้เป็นประจำ โดยมีการรดน้ำต้นไม้ทุกวัน และมีรอบการตัดแต่งกิ่งต้นไม้ทุกเดือน ทั้งนี้ หากพบว่าต้นไม้ได้รับความเสียหายจะมีการบำรุงรักษาให้กลับมาสวยงามตามเดิม และในกรณีที่ต้นไม้ตายลงจะมีดำเนินการปลูกใหม่เพื่อทดแทนทันที	ภาพที่ 2.2-2 เอกสารแนบ 3	-

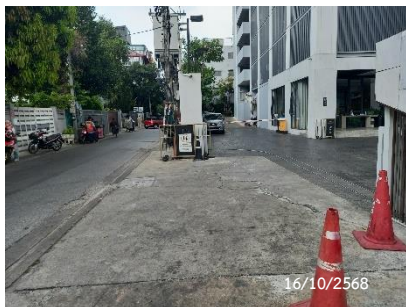
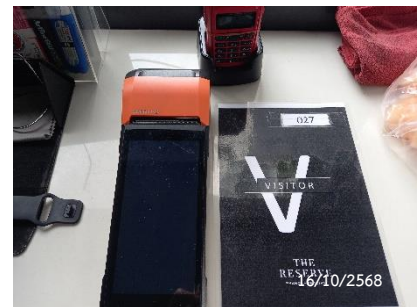
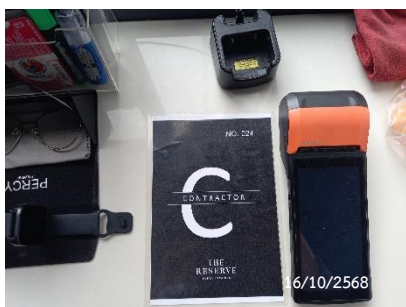
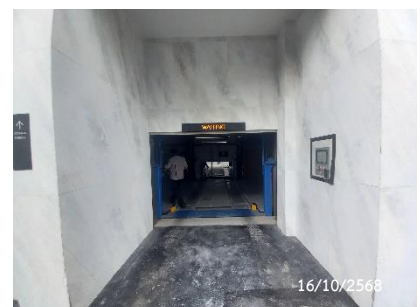
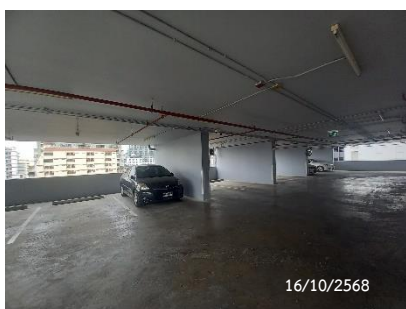
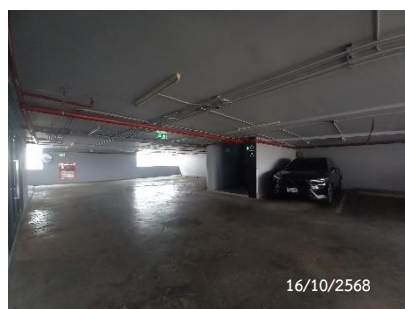
ภาพที่ 2.2-3 ป้ายจราจรและพื้นที่จอดรถ

ทางเข้า - ออกโครงการ

ระบบบันทึกข้อมูลรถเข้า - ออก

บัตรอนุญาตจอดรถชั่วคราว

ลิฟต์จอดรถยนต์อัตโนมัติ

พื้นที่จอดรถยนต์

พื้นที่จอดรถ EV

1.2 คุณภาพอากาศ 1) ฝุ่นละออง	1. ควบคุมความเร็วของรถภายในโครงการ เช่น ป้ายจำกัดความเร็วไม่เกิน 30 กิโลเมตร/ชั่วโมง เพื่อไม่ให้เกิดการฟุ้งกระจายของฝุ่นบนผิวถนน	✓ - โครงการจัดให้มีการติดตั้งป้ายจำกัดความเร็วไม่เกิน 20 กม./ชม. บริเวณพื้นที่จอดรถ และถนนโดยรอบโครงการ รวมถึงจัดให้มีเจ้าหน้าที่รักษาความปลอดภัยคอยอำนวยความสะดวกการจราจร และควบคุมการปฏิบัติตามกฎจราจรภายในโครงการอย่างเคร่งครัด	ภาพที่ 2.2-3 เอกสารแนบ 3	-

2) มลพิษทางอากาศ	1. ติดตั้งป้ายห้ามติดเครื่องยนต์ทิ้งไว้ภายในบริเวณลานจอดรถให้สามารถสังเกตได้อย่างชัดเจนและทั่วถึง	X - โครงการไม่ได้จัดให้มีการติดตั้งป้ายห้ามติดเครื่องยนต์ทิ้งไว้บริเวณพื้นที่จอดรถของโครงการ ทั้งนี้ จัดให้มีเจ้าหน้าที่รักษาความปลอดภัยคอยอำนวยความสะดวกการจราจร และควบคุมการปฏิบัติตามกฎจราจรภายในโครงการอย่างเคร่งครัด รวมไปถึงคอยตรวจสอบดูแลให้ผู้มาใช้บริการพื้นที่จอดรถมีการดับเครื่องยนต์ทุกครั้งขณะจอดรถภายในโครงการ	ภาพที่ 2.2-3	ตารางที่ 4.1-2

2. จัดระบบการจราจรภายในโครงการให้ชัดเจน รวมถึงการควบคุมการปฏิบัติตามของผู้พักอาศัย	✓ - โครงการจัดให้มีเจ้าหน้าที่รักษาความปลอดภัยคอยอำนวยความสะดวกการจราจร และควบคุมการปฏิบัติตามกฎจราจรภายในโครงการอย่างเคร่งครัด	ภาพที่ 2.2-3	-

3. จัดให้มีเจ้าหน้าที่อำนวยความสะดวก ด้านการจราจร บริเวณทางเข้า - ออก โครงการ	✓ - โครงการจัดให้มีเจ้าหน้าที่รักษาความปลอดภัยคอยอำนวยความสะดวกการจราจร และควบคุมการปฏิบัติตามกฎจราจรภายในโครงการอย่างเคร่งครัด บริเวณทางเข้า - ออกโครงการตลอด 24 ชม.	ภาพที่ 2.2-3	-

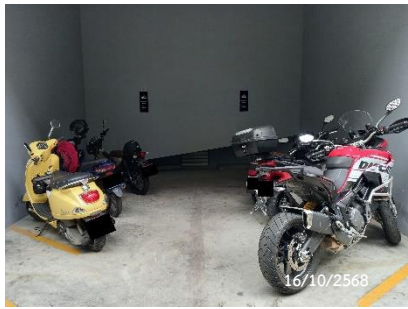
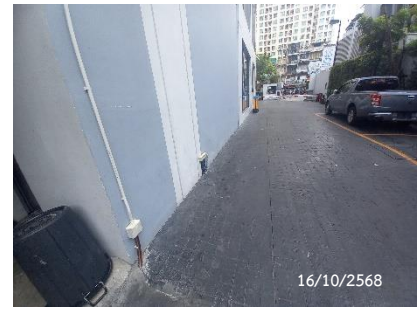
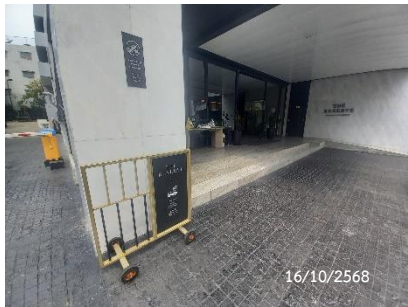
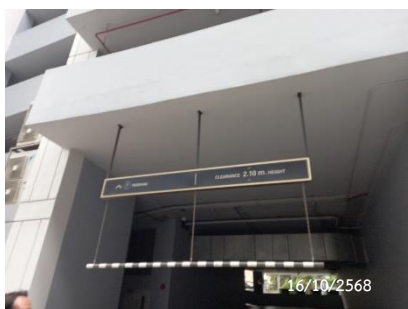
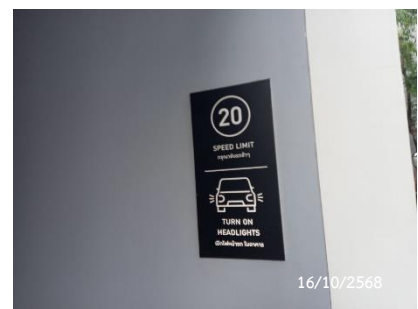
ภาพที่ 2.2-3 ป้ายจราจรและพื้นที่จอดรถ (ต่อ)

พื้นที่จอดรถจักรยานยนต์

พื้นที่จอดรถผู้มาติดต่อ

พื้นที่จอดรถรับส่งไม่เกิน 10 นาที

กระจกนูน

ป้ายจำกัดความสูงของรถยนต์

ป้ายจำกัดความเร็ว และกรุณา
เปิดไฟหน้ารถ

2) มลพิษทางอากาศ (ต่อ)	5. ควบคุมความเร็วของรถภายในโครงการ เช่น ป้ายจำกัดความเร็วไม่เกิน 30 กิโลเมตร/ชั่วโมง เพื่อไม่ให้เกิดการฟุ้งกระจายของฝุ่นบนผิวถนน	✓ - โครงการจัดให้มีการติดตั้งป้ายจำกัดความเร็วไม่เกิน 20 กม./ชม. บริเวณพื้นที่จอดรถ และถนนโดยรอบโครงการ รวมถึงจัดให้มีเจ้าหน้าที่รักษาความปลอดภัยคอยอำนวยความสะดวกการจราจร และควบคุมการปฏิบัติตามกฎจราจรภายในโครงการอย่างเคร่งครัด	ภาพที่ 2.2-3	-

1.3 เสียงและความสั่นสะเทือน	7. ดูแลบริเวณพื้นที่โครงการให้มีความสะอาด และเป็นระเบียบเรียบร้อยอยู่เสมอควบคุมความเร็วของการใช้รถในบริเวณพื้นที่โครงการ เช่น ติดป้ายจำกัดความเร็ว จะช่วยลดระดับเสียงที่เกิดจากการแล่นของรถยนต์ลดลงไปด้วย	✓ - โครงการจัดให้มีแม่บ้านประจำโครงการคอยตรวจสอบดูแลความสะอาดเรียบร้อยบริเวณพื้นที่ส่วนกลางของโครงการทุกวัน และจัดให้มีการฉีดล้างพื้นที่จอดรถ และถนนโดยรอบโครงการเป็นประจำอย่างสม่ำเสมอ เพื่อป้องกันการฟุ้งกระจายของฝุ่นจากการสัญจรบนถนน รวมถึงจัดให้มีการติดตั้งป้ายจำกัดความเร็วไม่เกิน 20 กม./ชม. และจัดให้มีเจ้าหน้าที่รักษาความปลอดภัยคอยอำนวยความสะดวกการจราจร และควบคุมการปฏิบัติตามกฎจราจรภายในโครงการอย่างเคร่งครัด	ภาพที่ 2.2-3 เอกสารแนบ 3	-

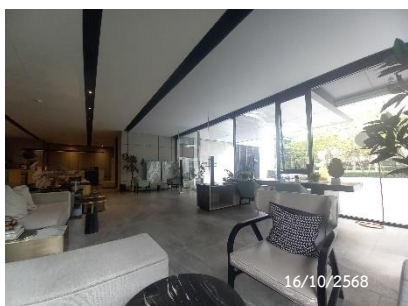
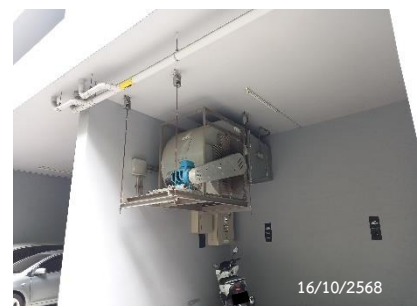
ภาพที่ 2.2-4 ระบบระบายอากาศ

การระบายอากาศธรรมชาติ

การระบายอากาศพื้นที่จอดรถ

Pressurized fan

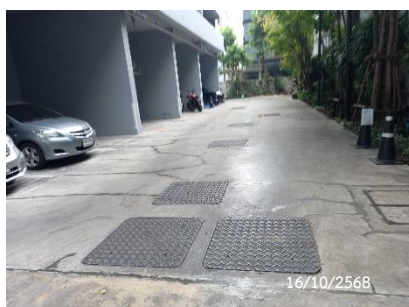
ภาพที่ 2.2-5 ระบบบำบัดน้ำเสีย

บริเวณระบบบำบัดน้ำเสีย

ตู้ควบคุมระบบบำบัดน้ำเสีย

ท่อเติมอากาศ

1.4 คุณภาพน้ำ	1. จัดให้มีระบบบำบัดน้ำเสียและสิ่งปฏิกูลของโครงการเป็นระบบบำบัดน้ำเสียเป็นแบบเติมอากาศเลี้ยงตะกอนเวียนกลับ (Aeration Activated Sludge System) โดยออกแบบให้สามารถรับน้ำเสียและสิ่งปฏิกูลอาคาร มีขนาด 173.03 ลบ.ม. จำนวน 1 ชุด สามารถบำบัดน้ำเสียให้ได้คุณภาพตามมาตรฐานน้ำทิ้ง จากอาคารประเภท ข. ซึ่งกำหนดให้มีค่า BOD ไม่เกิน 30 มก./ลิตร	✓ - โครงการจัดให้มีการออกแบบและติดตั้งระบบบำบัดน้ำเสียแบบเติมอากาศเลี้ยงตะกอนเวียนกลับ (Aeration Activated Sludge System) ที่สามารถบำบัดน้ำเสียให้ได้คุณภาพตามมาตรฐานน้ำทิ้งจากอาคารประเภท ข. ซึ่งกำหนดให้มีค่า BOD ไม่เกิน 30 มก./ลิตร ตามมาตรการกำหนด	ภาพที่ 2.2-5	-

3.2 การบำบัดน้ำเสีย	1. จัดให้มีระบบบำบัดน้ำเสียและสิ่งปฏิกูลของโครงการเป็นระบบบำบัดน้ำเสียแบบเติมอากาศเลี้ยงตะกอนเวียนกลับ (Aeration Activated Sludge System) โดยออกแบบให้สามารถรับน้ำเสียและสิ่งปฏิกูลอาคารมีขนาด 173.03 ลบ.ม. จำนวน 1 ชุด สามารถบำบัดน้ำเสียให้ได้คุณภาพตามมาตรฐานน้ำทิ้งของอาคารประเภท ข. ซึ่งกำหนดให้มีค่า BOD ไม่เกิน 30 มก./ล.	✓ - โครงการจัดให้มีการออกแบบและติดตั้งระบบบำบัดน้ำเสียแบบเติมอากาศเลี้ยงตะกอนเวียนกลับ (Aeration Activated Sludge System) ที่สามารถบำบัดน้ำเสียให้ได้คุณภาพตามมาตรฐานน้ำทิ้งจากอาคารประเภท ข. ซึ่งกำหนดให้มีค่า BOD ไม่เกิน 30 มก./ลิตร ตามมาตรการกำหนด	ภาพที่ 2.2-5	-

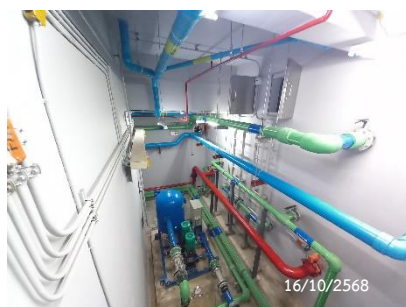
ภาพที่ 2.2-6 ระบบน้ำใช้

ระบบเส้นท่อประปา

Transfer Pump

ถังเก็บน้ำชั้นใต้ดิน

Booster Pump

ถังเก็บน้ำชั้นดาดฟ้า

3. คุณค่าการใช้ประโยชน์ของมนุษย์				
3.1 การใช้น้ำ	<u>มาตรการเพื่อไม่ให้ส่งผลกระทบต่อชุมชนโดยรอบ</u> 1. จัดให้มีการสำรองน้ำประปาเพื่อใช้สำหรับการอุปโภคบริโภค โดยออกแบบให้มีถังเก็บน้ำสำรอง (ค.ส.ล.) ใต้ดินของอาคาร จำนวน 2 ถัง แบ่งเป็นสำรองน้ำเพื่อใช้ จำนวน 2 ถัง ความจุรวม 326.87 ลบ.ม. และถังสำรองน้ำเพื่อดับเพลิง 241.87 ลบ.ม. และถังเก็บน้ำชั้นดาดฟ้า จำนวน 2 ถัง มีขนาดความจุ 79.36ลบ.ม. สำหรับปริมาตรความจุถังเก็บสำรองน้ำรวมของโครงการ ซึ่งมีปริมาณความจุถึงถังเก็บน้ำสำรองรวมทั้งโครงการ เท่ากับ 442.17 ลบ.ม. สามารถสำรองน้ำเพื่อการอุปโภคและบริโภคได้ประมาณ 2 วัน	✓ - โครงการจัดให้มีถังเก็บน้ำสำรอง (ค.ส.ล.) ใต้ดินของอาคาร จำนวน 2 ถัง และถังเก็บน้ำชั้นดาดฟ้า จำนวน 2 ถัง เพื่อสำรองน้ำใช้ในการอุปโภค - บริโภค และการดับเพลิงกรณีเกิดเหตุฉุกเฉิน ซึ่งสามารถสำรองน้ำภายในโครงการได้ไม่น้อยกว่า 2 วัน	ภาพที่ 2.2-6	-

2. โครงการออกแบบให้มีฝาลังเก็บน้ำใต้ดินเพื่อให้สามารถเข้าไปทำความสะอาดถังเก็บน้ำสำรอง โดยล้างทำความสะอาดถังเก็บน้ำสำรอง อย่างน้อยทุก 6 เดือน	✓	- โครงการจัดให้มีการออกแบบให้มีฝาลังเก็บน้ำใต้ดิน เพื่อความสะดวกในการตรวจเช็คคุณสมบัติทางกายภาพของน้ำ และการเข้าไปล้างทำความสะอาดถังเก็บน้ำ ทั้งนี้ โครงการจัดให้มีการล้างทำความสะอาดถังสำรองน้ำใช้ภายในโครงการ เป็นประจำทุกปี และจัดให้มีเจ้าหน้าที่ประจำโครงการคอยตรวจสอบลักษณะกายภาพน้ำใช้อยู่เสมอ หากพบว่ามึกลิ่น มีตะกอน และตรวจพบการปนเปื้อนจะเร่งหาสาเหตุและทำการล้างถังเก็บน้ำทันที	ภาพที่ 2.2-6 เอกสารแนบ 3	-

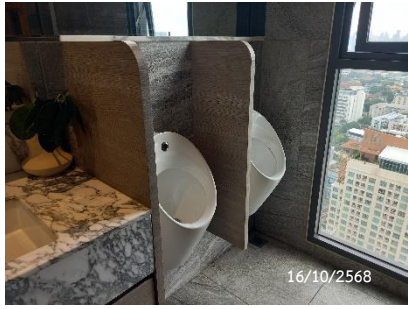
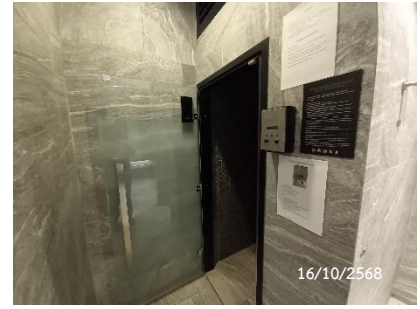
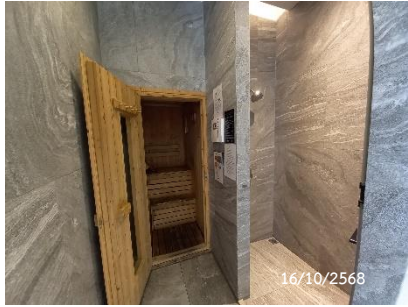
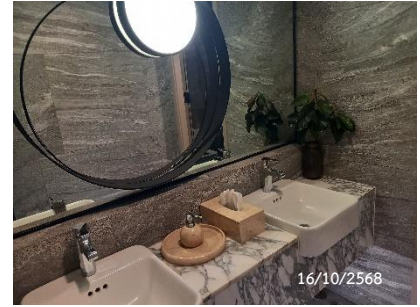
ภาพที่ 2.2-7 สุขภัณฑ์ที่ใช้ภายในโครงการ

โถสุขภัณฑ์

ห้องอบไอน้ำ

ห้องชาวน่า

ห้องอาบน้ำ

อ่างล้างมือ

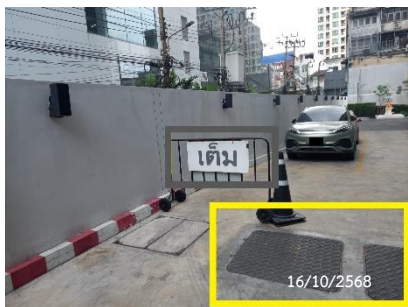
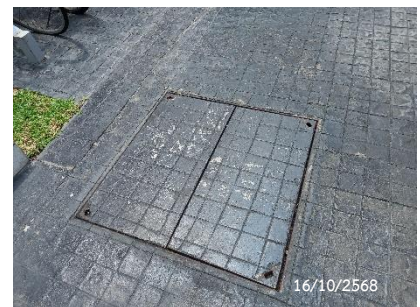
ภาพที่ 2.2-8 ระบบระบายน้ำ

บ่อน้ำ

บ่อน้ำสุดท้าย

บ่อน้ำฝนรอบโครงการ

รางระบายน้ำ

3. จัดให้มีตะแกรงดักขยะก่อนระบายน้ำออกจากโครงการ	✓ - โครงการจัดให้มีการติดตั้งตะแกรงดักมูลฝอย บริเวณบ่อบำบัดสุดท้ายก่อนระบายออกนอกโครงการ เพื่อป้องกันไม่ให้มีมูลฝอยปนไปกับน้ำที่ระบายออกนอกโครงการ เพื่อป้องกันการอุดตันของระบบระบายน้ำสาธารณะ	ภาพที่ 2.2-8	-

4. ออกแบบให้มีบ่อบำบัดน้ำขนาดความจุ 220 ลบ.ม. จำนวน 1 บ่อ มากกว่าปริมาณน้ำส่วนเกิน 203 ลบ.ม. อัตราการสูบออกจากบ่อบำบัดน้ำ ต้องไม่เกิน Q ก่อน ซึ่งเท่ากับ 0.027 ลบ.ม./วินาที โดยจัดให้มีเครื่องสูบน้ำจำนวน 2 ชุด อัตราการสูบรวม 0.025 ลบ.ม./วินาที	✓ - โครงการจัดให้มีบ่อบำบัดน้ำ จำนวน 1 บ่อ และจัดให้มีเครื่องสูบน้ำที่มีการกำหนดอัตราการสูบรวมไม่เกิน 0.025 ลบ.ม./วินาที	ภาพที่ 2.2-8	-

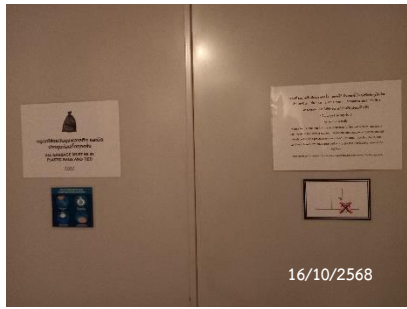
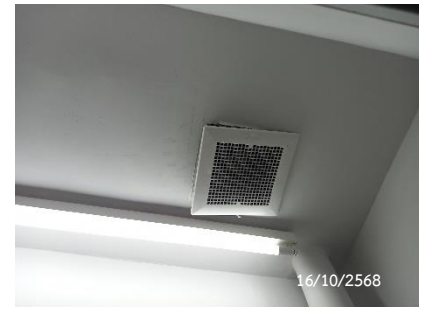
ห้องพัสดุฝอยประจำวัน

3.4 การจัดการมูลฝอย	1. จัดถังรองรับมูลฝอยขนาด 100 ลิตร จำนวน 4 ถัง (ขยะแห้ง ขยะเปียก ขยะรีไซเคิล และขยะอันตราย) แบบมีฝาปิดมิดชิดพร้อมสวมถุงดำรองรับไว้ในทุกชั้นที่มีห้องพัก และจัดให้มีพนักงานทำความสะอาดจัดเก็บมูลฝอยจากถังรองรับมูลฝอย คัดแยกมูลฝอย นำไปรวมไว้ที่ห้องพักมูลฝอยรวม เพื่อให้รถขนมูลฝอยสำนักงานเขตพญาไทมาจัดเก็บต่อไป	✓ - โครงการจัดให้มีห้องพักมูลฝอยประจำชั้นพักอาศัย 1 ห้อง/ชั้น โดยภายในห้องพักมูลฝอยจัดให้มีถังรองรับมูลฝอยที่มีฝาปิดมิดชิดขนาด 100 ลิตร ภายในรองด้วยถุงดำ จำนวน 2 ถัง (ถังมูลฝอยเปียก และถังมูลฝอยแห้ง) รวมถึงจัดให้มีแม่บ้านประจำโครงการทำหน้าที่รวบรวมมูลฝอยจากห้องพักมูลฝอยประจำชั้น ไปเก็บไว้ยังห้องพักมูลฝอยรวม และมีการคัดแยกมูลฝอยทุกครั้ง เป็นประจำอย่างสม่ำเสมอทุกวัน เพื่อรอสำนักงานเขตพญาไทเข้ามาดำเนินการเก็บขนต่อไป ทั้งนี้ จัดให้มีการทำความสะอาดห้องพักมูลฝอยทุกแห่งทุกครั้งหลังการเก็บขนแล้วเสร็จ	ภาพที่ 2.2-9 เอกสารแนบ 3	-

2. จัดให้มีถังมูลฝอยอันตราย ขนาด 100 ลิตร จำนวน 1 ถัง ตั้งไว้ในห้องพักมูลฝอยประจำชั้น โดยให้พนักงานทำความสะอาด จัดเก็บมูลฝอยอันตรายจากถังมูลฝอยดังกล่าววันละ 1 ครั้ง จากนั้นนำมูลฝอยอันตรายไปไว้ยังถังมูลฝอยอันตรายขนาด 240 ลิตร จำนวน 2 ถัง ที่ตั้งอยู่ในห้องพักมูลฝอยรวม (บริเวณส่วนพักขยะอันตราย) ซึ่งจะมีตัวอักษรพิมพ์อยู่ข้างถังว่า “ถังขยะอันตราย” โดยภายในถังจะรองด้วยถุงดำ และติดฉลากบอกประเภทขยะรอการเก็บขนไปกำจัดจากสำนักงานเขตพญาไท	✓ - โครงการไม่ได้จัดให้มีถังมูลฝอยอันตรายภายในห้องพักมูลฝอยประจำชั้น ทั้งนี้ทางโครงการได้จัดให้มีการติดตั้งถังมูลฝอยอันตรายภายในห้องพักมูลฝอยรวมของโครงการ เนื่องจากขยะอันตรายภายในโครงการมีปริมาณน้อย โดยเป็นถังมูลฝอยสีแดงภายในรองด้วยถุงสีดำ และติดฉลากบอกประเภทมูลฝอย เพื่อรอการเก็บขนจากสำนักงานเขตพญาไทต่อไป	ภาพที่ 2.2-9 เอกสารแนบ 3	-

6. ห้องพักมูลฝอยรวมของโครงการ ตั้งอยู่บริเวณชั้นที่ 1 ของอาคาร กำหนดให้ทางเข้า - ออกของรถเก็บขนขยะบริเวณซอยประดิพัทธ์ 23 ห้องพักขยะรวมของโครงการมีลักษณะเป็นห้องคอนกรีตเสริมเหล็ก และมีประตูเหล็กชนิดบานทึบสำหรับปิด - เปิด แบ่งออกเป็น 3 ส่วน ตาม	✓ - โครงการจัดให้มีห้องพักมูลฝอยรวมตั้งอยู่บริเวณชั้นที่ 1 ของอาคารจำนวน 1 ห้อง แบ่งเป็น ห้องพักมูลฝอยเปียก แห้ง และอันตราย โดยออกแบบให้มีลักษณะเป็นห้องคอนกรีตเสริมเหล็ก และมีประตูปิดมิดชิด ปัจจุบันใช้งานห้องพักขยะเพียง 1 ห้อง โดยภายในจัดตั้งถังรองรับมูลฝอย จำนวน 3 ประเภท ซึ่งสามารถรองรับ	ภาพที่ 2.2-9 เอกสารแนบ 3	-

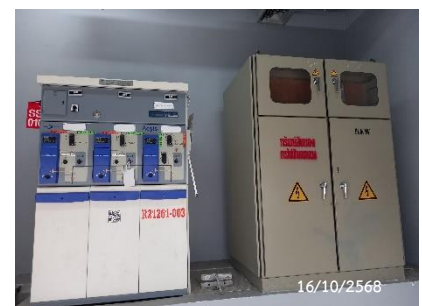
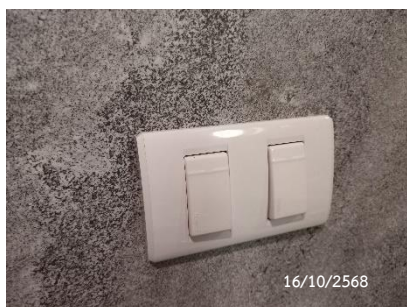
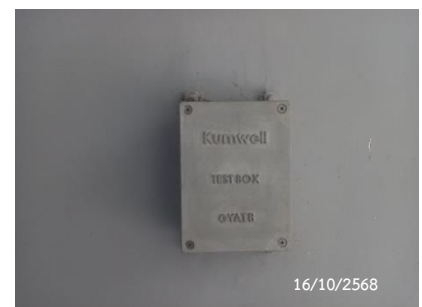
ภาพที่ 2.2-10 ระบบไฟฟ้า

Generator Room

Ring Main Unit ของการไฟฟ้า

สวิตช์ไฟฟ้า

ระบบสายล่อฟ้า

ระบบสายดิน

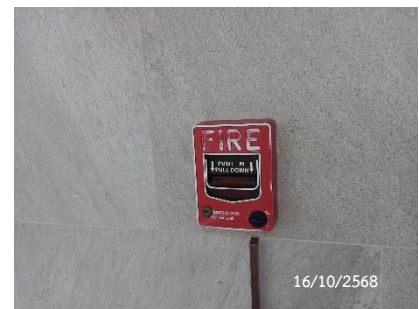
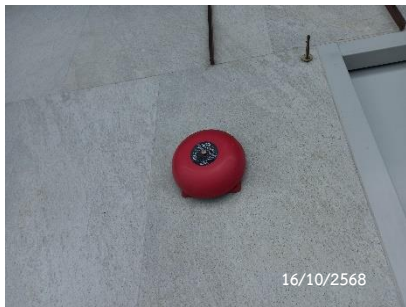
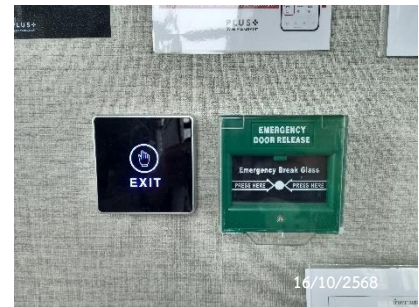
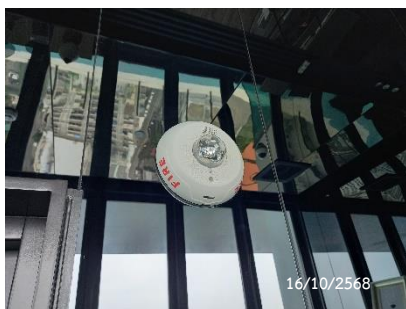
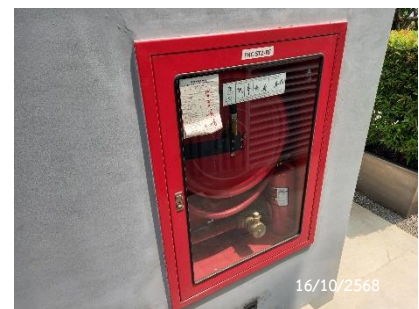
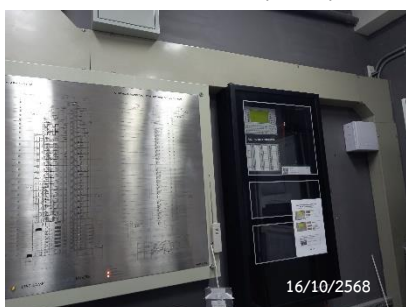
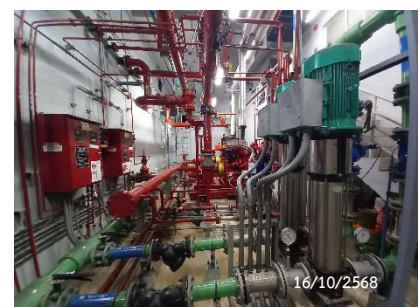
ภาพที่ 2.2-11 ระบบป้องกันและเตือนอัคคีภัย

Smoke Detector

Sprinkle Fire

Manual Call Point

Alarm Bell

Fireman Phone Jack

Emergency Door Release

Indoor Selectable Output Speaker

Fire Hose Cabinet

Graphic Annunciator Fire Alarm System

Fire Pump System

หัวจ่ายน้ำดับเพลิง

ป้ายบอกทางหนีไฟ

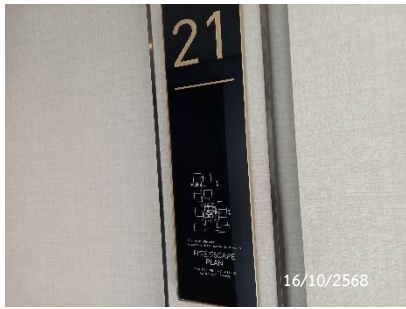
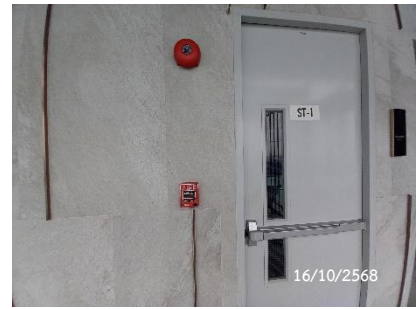
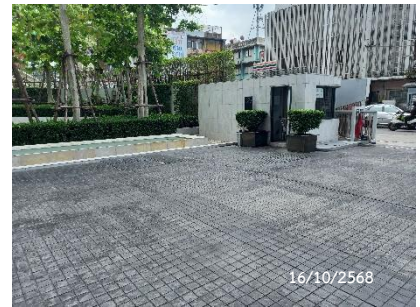
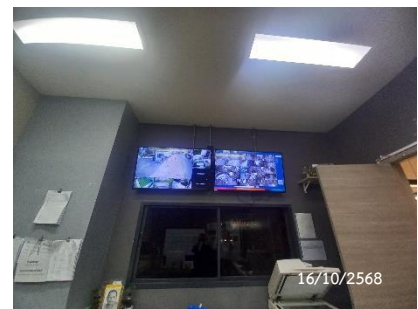
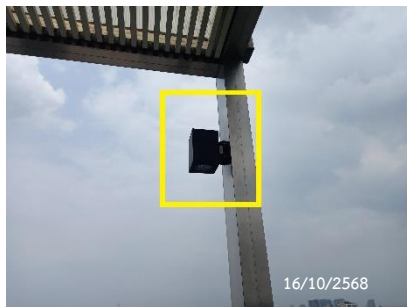
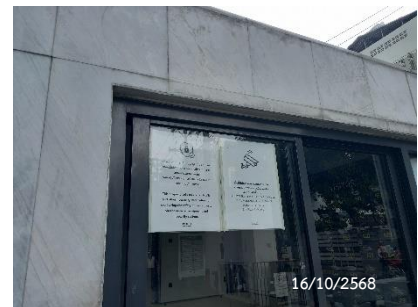
ภาพที่ 2.2-12 ระบบรักษาความปลอดภัย

ลิฟต์ดับเพลิง

ประตูทางหนีไฟ

พื้นที่จุดรวมพล

ระบบป้องกันความปลอดภัยในลิฟต์

ใบรับรองการบำรุงรักษาลิฟต์

CCTV

ห้องควบคุม CCTV

ไฟฟ้าส่องสว่างรอบโครงการ

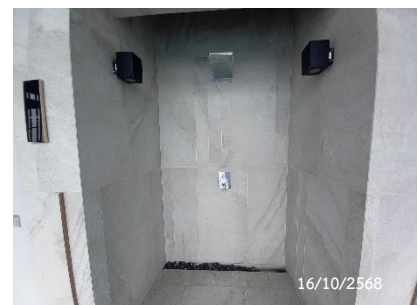
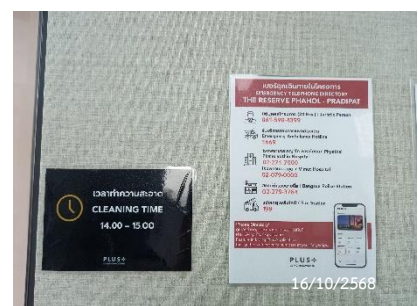
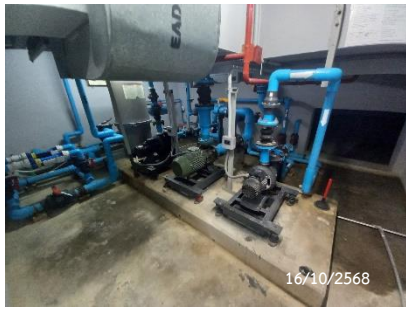
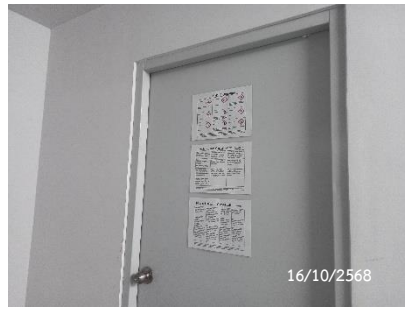
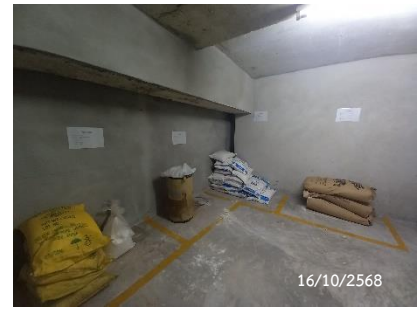
ภาพที่ 2.2-13 พื้นที่สระว่ายน้ำ

พื้นทางเดินเป็นวัสดุกันลื่น

พื้นที่ล้างตัว

ห่วงช่วยชีวิต

เบอร์ติดต่อฉุกเฉินบริเวณสระว่ายน้ำ

ระบบกรองสรวายน้ำ

ห้องเก็บสารเคมีสรวายน้ำ

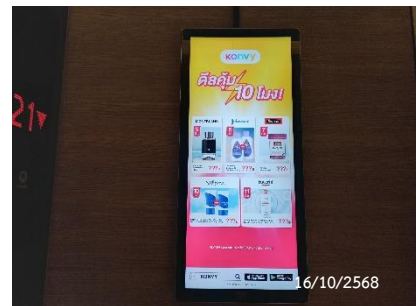
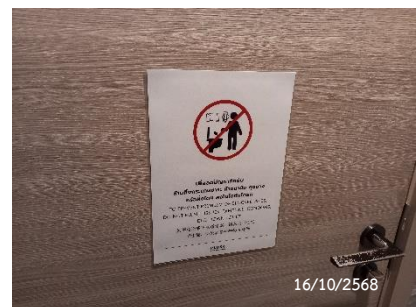
ภาพที่ 2.2-14 การประชาสัมพันธ์

เคาน์เตอร์ประชาสัมพันธ์

หน้าจอประชาสัมพันธ์

รณรงค์การล้างเครื่องปรับอากาศ

รณรงค์การลดปัญหาท่ออุดตัน

3.2 การบำบัดน้ำเสีย (ต่อ)		ประสานงานไปยังสำนักงานเขตพญาไทให้เข้ามาดำเนินการสูบตะกอนและไขมันส่วนเกินไปกำจัดทันที		
	6. ประสานให้สำนักงานเขตพญาไทมาสูบกากไขมันจากระบบบำบัดน้ำเสียไปกำจัดเป็นประจำทุกเดือนตลอดระยะเวลาเปิดดำเนินการ	✓ - โครงการจัดให้มีการประสานงานไปยังสำนักงานเขตพญาไทให้เข้ามาดำเนินการสูบตะกอนและไขมันส่วนเกินจากระบบบำบัดน้ำเสียไปกำจัดเป็นประจำทุกปี รวมถึงจัดให้มีช่างเทคนิคประจำโครงการคอยตรวจสอบปริมาณตะกอนและไขมันส่วนเกินในระบบบำบัดน้ำเสียเป็นประจำ ทั้งนี้หากพบว่ามีปริมาณการสะสมมากจนเกินไปจะประสานงานไปยังสำนักงานเขตพญาไทให้เข้ามาดำเนินการสูบตะกอนและไขมันส่วนเกินไปกำจัดทันที	เอกสารแนบ 3	-
	<u>มาตรการในการประชาสัมพันธ์ให้กับผู้พักอาศัย</u> 1. จัดเตรียมแผนการบำรุงรักษา หรือ ซ่อมแซมระบบบำบัดน้ำเสียล่วงหน้า โดยระบุวันและเวลาที่จะทำงานอย่างชัดเจน และจัดให้มีการบำรุงรักษา หรือ ซ่อมแซมในช่วงวันจันทร์ - วันศุกร์ เวลา 9.00 – 15.00 น. ซึ่งเป็นช่วงเวลาที่ผู้พักอาศัยส่วนใหญ่ออกไปทำงาน	✓ - โครงการจัดให้มีแผนการบำรุงรักษาระบบบำบัดน้ำเสียล่วงหน้าก่อนการปฏิบัติงานจริง รวมถึงจัดให้มีการประชาสัมพันธ์ข้อมูลเกี่ยวกับการปฏิบัติงาน วัน และเวลาในการปฏิบัติงาน ให้ผู้พักอาศัยทราบอย่างน้อย 3 วัน โดยการติดตั้งใบประกาศบริเวณบอร์ดประชาสัมพันธ์ และระบบออนไลน์ของโครงการ	ภาพที่ 2.2-14 เอกสารแนบ 3	-

2. ประชาสัมพันธ์กำหนดการบำรุงรักษา หรือ ซ่อมแซมระบบบำบัดน้ำเสียล่วงหน้า ให้ผู้พักอาศัยได้รับทราบอย่างทั่วถึง	✓ - โครงการจัดให้มีแผนการบำรุงรักษาระบบบำบัดน้ำเสียล่วงหน้าก่อนการปฏิบัติงานจริง รวมถึงจัดให้มีการประชาสัมพันธ์ข้อมูลเกี่ยวกับการปฏิบัติงาน วัน และเวลาในการปฏิบัติงาน ให้ผู้พักอาศัยทราบอย่างน้อย 3 วัน โดยการติดตั้งใบประกาศบริเวณบอร์ดประชาสัมพันธ์ และระบบออนไลน์ของโครงการ	ภาพที่ 2.2-14 เอกสารแนบ 3	-

3.2 การบำบัดน้ำเสีย (ต่อ)	3. จัดวางป้ายแจ้งกำหนดการทำงานล่วงหน้าบริเวณทางวิ่งรถที่จะมีการกันบริเวณพื้นที่ทำงาน และจัดเตรียมเส้นทางเดินรถภายในโครงการในระหว่างการซ่อมบำรุงรักษาระบบบำบัดน้ำเสีย ซึ่งจะไม่กระทบต่อการเดินรถของผู้พักอาศัยภายในโครงการ	✓ - โครงการจัดให้มีแผนการบำรุงรักษาระบบบำบัดน้ำเสียล่วงหน้าก่อนการปฏิบัติงานจริง รวมถึงจัดให้มีการประชาสัมพันธ์ข้อมูลเกี่ยวกับการปฏิบัติงาน วัน และเวลาในการปฏิบัติงาน ให้ผู้พักอาศัยทราบอย่างน้อย 3 วัน โดยการติดตั้งใบประกาศบริเวณบอร์ดประชาสัมพันธ์ และระบบออนไลน์ของโครงการ ทั้งนี้ จะมีการกันพื้นที่ปฏิบัติงาน เพื่อให้ผู้พักอาศัยหลีกเลี่ยงพื้นที่ปฏิบัติงาน รวมถึงจัดให้มีเจ้าหน้าที่รักษาความปลอดภัยคอยอำนวยความสะดวกการจราจรขณะปฏิบัติงาน	ภาพที่ 2.2-14 เอกสารแนบ 3	-

5. จัดให้มีการรับเรื่องร้องเรียน รวมทั้งให้ข้อมูลข่าวสารแก่ผู้พักอาศัยภายในโครงการ ในกรณีที่เกิดความไม่สะดวกในการเดินรถ	✓ - โครงการจัดให้มีการรับเรื่องร้องเรียนผ่านทางนิติบุคคลอาคารชุด และระบบออนไลน์ของโครงการ	ภาพที่ 2.2-14	-
