บทที่ 3

ผลการติดตามตรวจสอบผลกระทบสิ่งแวดล้อม

โครงการ The Reserve Pradipat ตั้งอยู่เลขที่ 18 ซอยประดิพัทธ์ 23 ถนนประดิพัทธ์ แขวงพญาไท เขตพญาไท กรุงเทพมหานคร ซึ่งโครงการเป็นประเภทอาคารชุดพักอาศัย ประกอบด้วยอาคารสูง 29 ชั้น และชั้นลอย 1 ชั้น จำนวน 1 อาคาร มีห้องพักทั้งหมดทั้งสิ้น 306 ห้อง ห้องชุดเพื่อการพาณิชย์ (ร้านค้า) 1 ห้อง และที่จอดรถทั้งหมด 142 คัน พร้อมสิ่งอำนวยความสะดวก เช่น สระว่ายน้ำ ห้องออกกำลังกาย เป็นต้น โดยมีขนาดพื้นที่โครงการทั้งหมด 1-2-43.4 ไร่ หรือ 2,573.6 ตารางเมตร ปัจจุบันดำเนินการก่อสร้างแล้วเสร็จ และอยู่ในระยะดำเนินการ โดยมีการจัดตั้งนิติบุคคลอาคารชุด เดอะรีเซิร์ฟ พหลฯ-ประดิพัทธ์ เข้ามาดูแลโครงการแล้วโดยโครงการได้ผ่านความเห็นชอบตามหนังสือที่ ทส 1009.5/10469 ลงวันที่ 21 สิงหาคม พ.ศ. 2560 ทั้งนี้ หนังสือเห็นชอบได้กำหนดมาตรการป้องกันและแก้ไขผลกระทบสิ่งแวดล้อมและมาตรการติดตามตรวจสอบผลกระทบสิ่งแวดล้อม เพื่อเป็นแนวทางให้โครงการปฏิบัติตาม และเสนอรายงานผลการปฏิบัติตามมาตรการป้องกันและแก้ไขผลกระทบสิ่งแวดล้อมและมาตรการติดตามตรวจสอบผลกระทบสิ่งแวดล้อม ต่อสำนักงานนโยบายและแผนทรัพยากรธรรมชาติและสิ่งแวดล้อม (สผ.) รวมถึงหน่วยงานที่เกี่ยวข้อง เพื่อพิจารณาทุก 6 เดือน

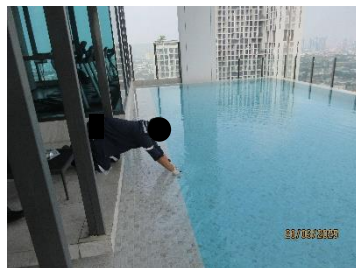
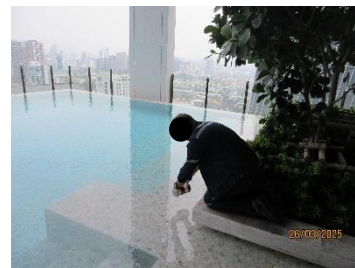
ภาพที่ 3.5-1 การเก็บตัวอย่างภายในโครงการ

บริษัทผู้เก็บและวิเคราะห์ตัวอย่างจะนำตัวอย่างทั้งหมดแช่ในถังน้ำแข็งเพื่อรักษาสภาพก่อนนำมาวิเคราะห์ในห้องปฏิบัติการภายใน 24 ชั่วโมง บริษัทฯ ได้ปิดฉลากแสดงรายละเอียดของตัวอย่างโดยละเอียด พร้อมทั้งจัดบันทึกข้อมูลในแบบกำกับตัวอย่าง ที่ใช้ควบคุมคุณภาพภายนอกห้องปฏิบัติการตรวจวิเคราะห์ และนำส่งไปวิเคราะห์ยังห้องปฏิบัติการ โดยการเก็บตัวอย่างและวิเคราะห์คุณภาพน้ำดำเนินการตามมาตรฐานที่กำหนดไว้ใน Standard Method for the Examination of Water and Wastewater ฉบับล่าสุด ของ American Public Health Association ซึ่งเป็นมาตรฐานวิธีการตรวจวิเคราะห์คุณภาพน้ำที่ได้รับการยอมรับกันโดยทั่วไป ตำแหน่งการเก็บตัวอย่างและวิธีการตรวจวิเคราะห์คุณภาพสิ่งแวดล้อม แสดงดังตารางที่ 3.5-1 และภาพที่ 3.5-1

สระว่ายน้ำส่วนลึก

สระว่ายน้ำส่วนตื้น

- จุดเก็บตัวอย่าง 2 จุด คือ บริเวณน้ำลึก และบริเวณน้ำตื้น เก็บตัวอย่างเพื่อทำการตรวจวัด ขณะที่ผู้ใช้บริการสระว่ายน้ำมากที่สุด	<u>พารามิเตอร์</u> - ปริมาณโครีฟอร์มทั้งหมด (Total Coliform Bacteria) - ปริมาณฟิคอลโคลิฟอร์ม (Fecal Coliform Bacteria) - จุลินทรีย์หรือตัวบ่งจุลินทรีย์ที่ทำให้เกิดโรค ได้แก่ <i>Escherichia coli</i> ,	● - โครงการจัดให้มีการจัดจ้าง บริษัท ทช พร็อพเพอร์ตี้ จำกัด ให้เข้ามาดำเนินการเก็บตัวอย่างน้ำสระว่ายน้ำภายในโครงการ บริเวณน้ำลึก และน้ำตื้น เพื่อส่งวิเคราะห์โดยห้องปฏิบัติการที่ได้มาตรฐาน ความถี่ทุก 3 เดือน พารามิเตอร์ตามมาตรการกำหนด	ภาพที่ 3.5-1 ตารางที่ 3.5-2 เอกสารแนบ 4	ตารางที่ 4.1-3

- จุดเก็บตัวอย่าง 2 จุด คือ บริเวณน้ำลึก และบริเวณน้ำตื้น เก็บตัวอย่างน้ำเพื่อตรวจวัด ขณะที่มีผู้ใช้บริการบริการสระว่ายนํ้ามากที่สุด	<u>พารามิเตอร์</u> - คลอรีนทั้งหมด (Total Chlorine) - คลอไรด์ (Chloride) - แอมโมเนีย (Ammonia) - ไนเตรท (Nitrate) <u>ความถี่</u> - ทุก 1 ปี ตลอดระยะเปิดดำเนินการ	✓	- โครงการจัดให้มีการจัดจ้าง บริษัท ทช พร็อพเพอร์ตี้ จำกัด ให้เข้ามาดำเนินการเก็บตัวอย่างน้ำสระว่ายนํ้าภายในโครงการ บริเวณน้ำลึก และน้ำตื้น เพื่อส่งวิเคราะห์โดยห้องปฏิบัติการที่ได้มาตรฐาน ความถี่ทุก 1 ปี พารามิเตอร์ตามมาตรการกำหนด	ภาพที่ 3.5-1 ตารางที่ 3.5-2 เอกสารแนบ 4	-
