บทที่ 1  
บทนำ

- 1) ชื่อโครงการ โครงการทำเหมืองแร่ชนิดแร่หินอุตสาหกรรมชนิดหินทรายเพื่ออุตสาหกรรมก่อสร้าง ของบริษัท สิงห์โต เอ็นจิเนียริ่ง จำกัด ประทานบัตรที่ 26828/16562
- 2) สถานที่ตั้ง หมู่ที่ 11 ตำบลบางทรายใหญ่ อำเภอเมืองมุกดาหาร จังหวัดมุกดาหาร
- 3) ขนาดพื้นที่โครงการ 58-0-08 ไร่
- 4) ชื่อเจ้าของโครงการ บริษัท สิงห์โต เอ็นจิเนียริ่ง จำกัด
- 5) สถานที่ติดต่อ เลขที่ 425/3 หมู่ที่ 3 ถนนชยางกูร ตำบลบางทรายใหญ่ อำเภอเมืองมุกดาหาร จังหวัดมุกดาหาร 49000  
โทรศัพท์ : 06-4478-4639
- 6) จัดทำโดย บริษัท เอ บี อี เอ็น เอ็นจิเนียริ่ง คอนซัลแตนท์ จำกัด
- 7) โครงการผ่านการพิจารณาของคณะกรรมการผู้ชำนาญการฯ เมื่อวันที่ 14 กันยายน 2565
- 8) โครงการได้รับอนุญาตประทานบัตรตั้งแต่วันที่ 20 สิงหาคม 2567 ถึงวันที่ 20 สิงหาคม 2586 รวมอายุประทานบัตร 19 ปี
- 9) โครงการได้นำเสนอรายงานผลการปฏิบัติตามมาตรการฯ เป็นครั้งแรก

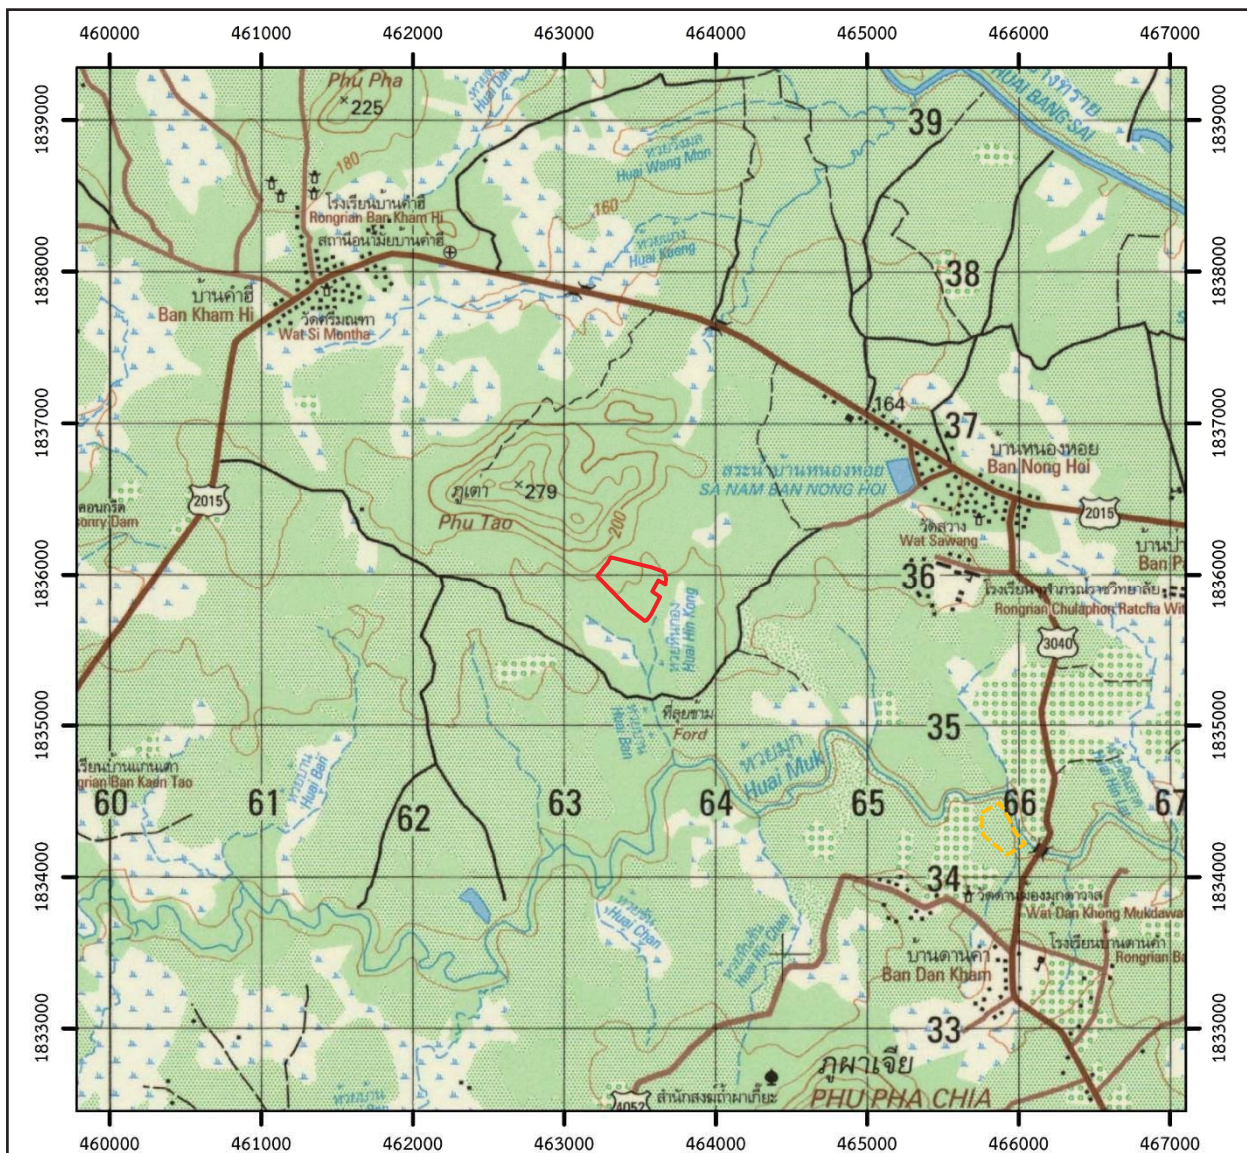
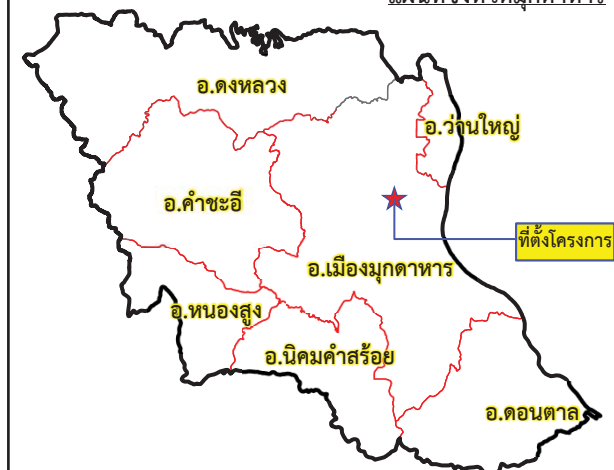
รูปที่ 1.1-1

ที่ตั้งพื้นที่โครงการ

บริษัท สิงห์โต เอ็นจิเนียริ่ง จำกัด ได้เสนอรายงานการประเมินผลกระทบสิ่งแวดล้อม โครงการทำเหมืองแร่ชนิดแร่หินอุตสาหกรรมชนิดหินทรายเพื่ออุตสาหกรรมก่อสร้าง ของบริษัท สิงห์โต เอ็นจิเนียริ่ง จำกัด คำขอประทานบัตรที่ 1/2564 ตั้งอยู่ที่ หมู่ที่ 11 ตำบลบางทรายใหญ่ อำเภอเมืองมุกดาหาร จังหวัดมุกดาหาร (รูปที่ 1.1-1) และจากการประชุมของคณะกรรมการผู้ชำนาญการพิจารณารายงานการประเมินผลกระทบสิ่งแวดล้อมโครงการเหมืองแร่ ในการประชุมครั้งที่ 16/2565 เมื่อวันที่ 14 กันยายน 2565 คณะกรรมการฯ มีมติเห็นชอบรายงานฯ ดังกล่าว โดยให้ปฏิบัติตามมาตรการป้องกันและแก้ไขผลกระทบสิ่งแวดล้อม และมาตรการติดตามตรวจสอบผลกระทบสิ่งแวดล้อม ตามหนังสือสำนักงานนโยบายและแผนทรัพยากรธรรมชาติและสิ่งแวดล้อมที่ ทส 1009.2/15899 ลงวันที่ 16 กันยายน 2565 ดังเอกสารแนบ 1 และต่อมาคำขอประทานบัตรที่ 1/2564 ได้รับอนุญาตเป็นประทานบัตรที่ 26828/16562 มีอายุตั้งแต่วันที่ 20 สิงหาคม 2567 ถึงวันที่ 20 สิงหาคม 2586 ดังเอกสารแนบ 2 และสำนักงานอุตสาหกรรมจังหวัดมุกดาหาร ได้อนุญาตให้เปิดการทำเหมืองตั้งแต่วันที่ 26 สิงหาคม 2568 เป็นต้นไป รายละเอียดตามที่ปรากฏในหนังสือที่ มห 0034(4)/782 ลงวันที่ 25 สิงหาคม 2568 ดังเอกสารแนบ 3

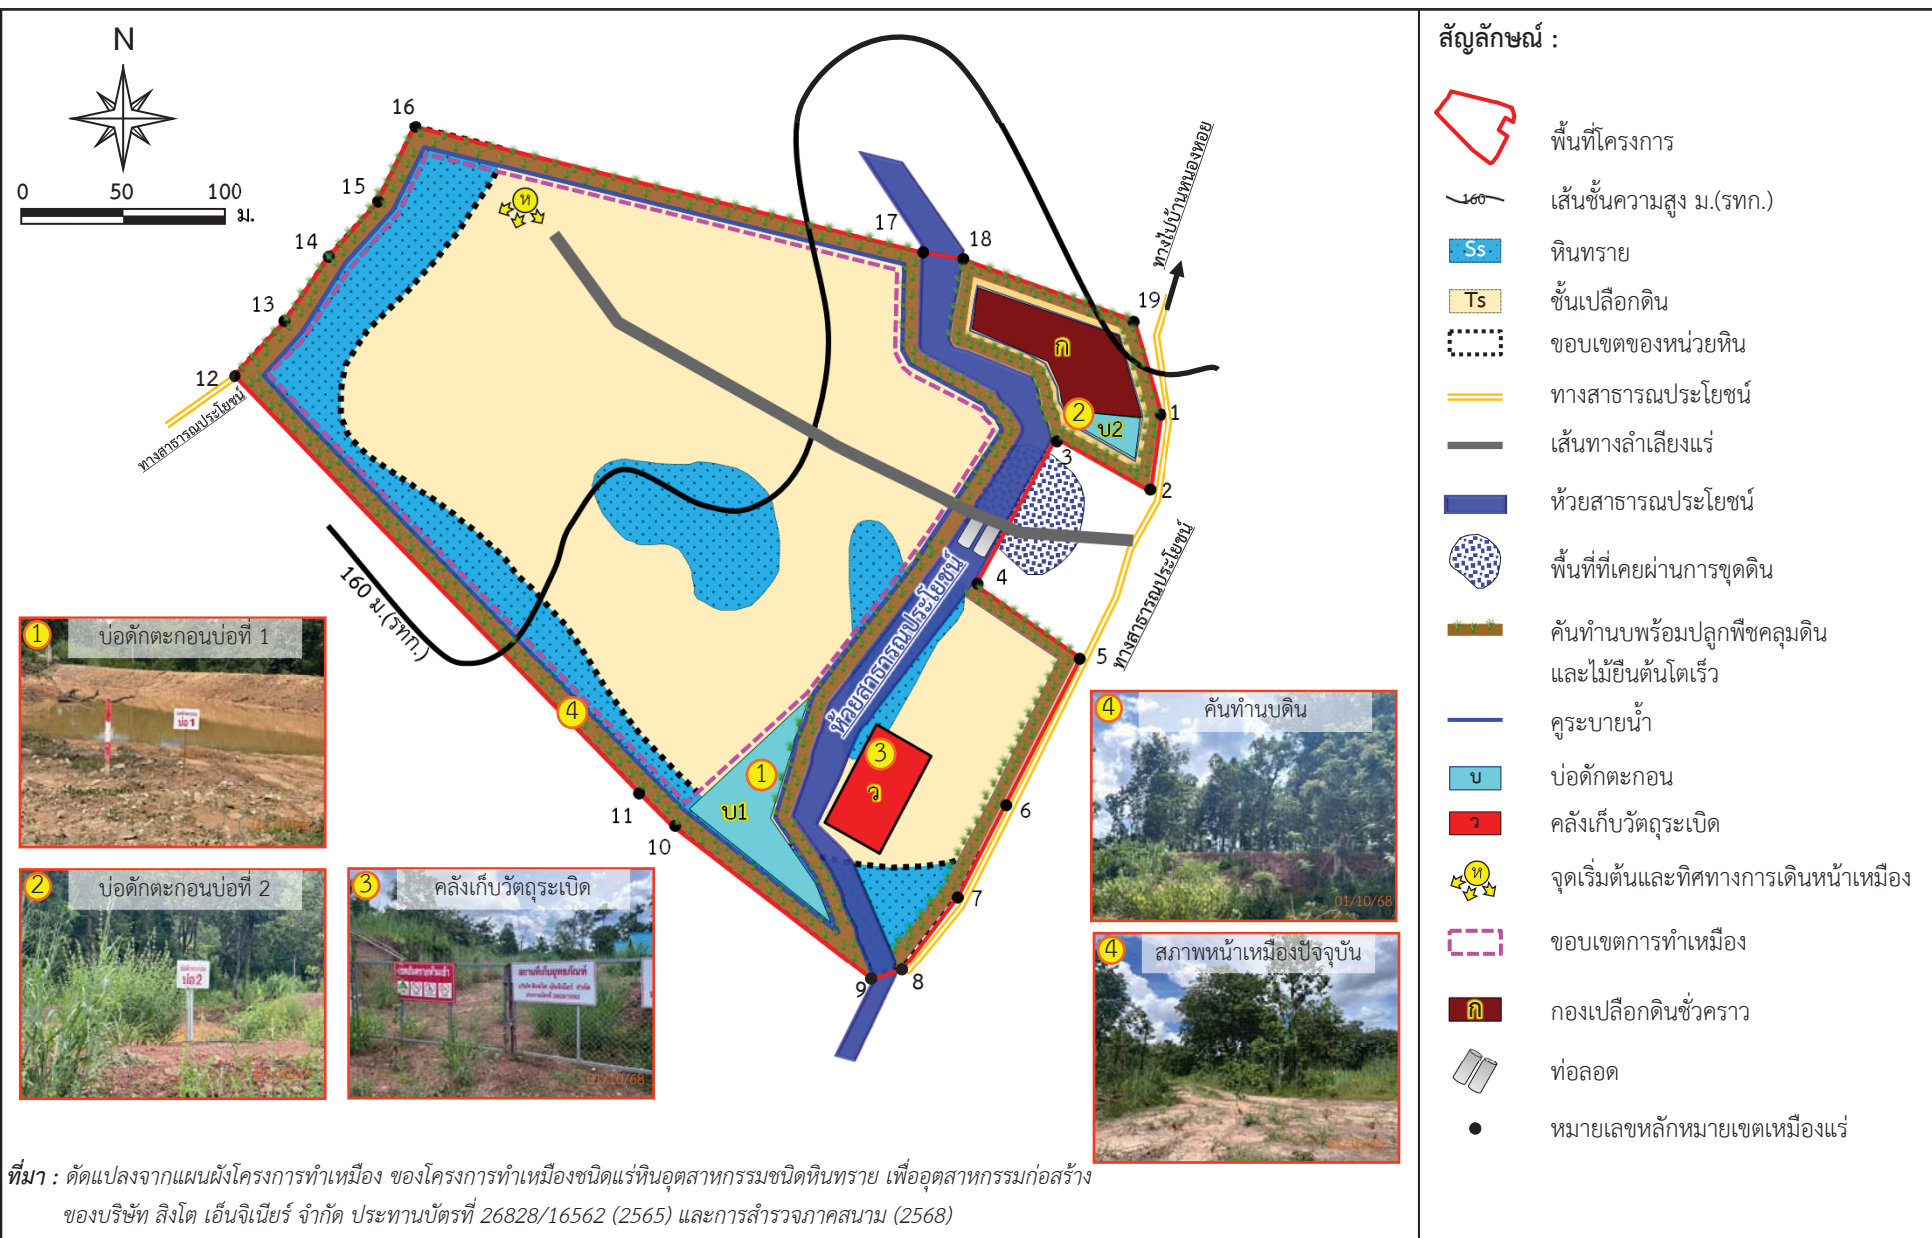
รูปที่ 1.3-1

1) การใช้ประโยชน์ในพื้นที่โครงการ พื้นที่โครงการมีพื้นที่ทั้งหมด 58-0-08 ไร่ จะใช้เป็นที่ทำเหมืองขนาดประมาณ 35.8 ไร่ โดยที่บริเวณนอกแปลงใกล้กับหลักหมุดที่ 3-4 เป็นพื้นที่ที่เคยผ่านการขุดดินมาก่อน ภายในพื้นที่โครงการตามที่ได้มีการออกแบบแผนผังโครงการทำเหมืองไว้ ประกอบด้วย บ่อดักตะกอนบ่อที่ 1 บ่อดักตะกอนบ่อที่ 2 คลังเก็บวัตถุระเบิด คันทำนบดิน และถนนภายในโครงการ ดังรูปที่ 1.3-1 โดยกำหนดให้มีพื้นที่เว้นการทำเหมืองจากทางสาธารณประโยชน์ในระยะ 10 เมตร (ม.)

การใช้ประโยชน์ในพื้นที่โครงการ

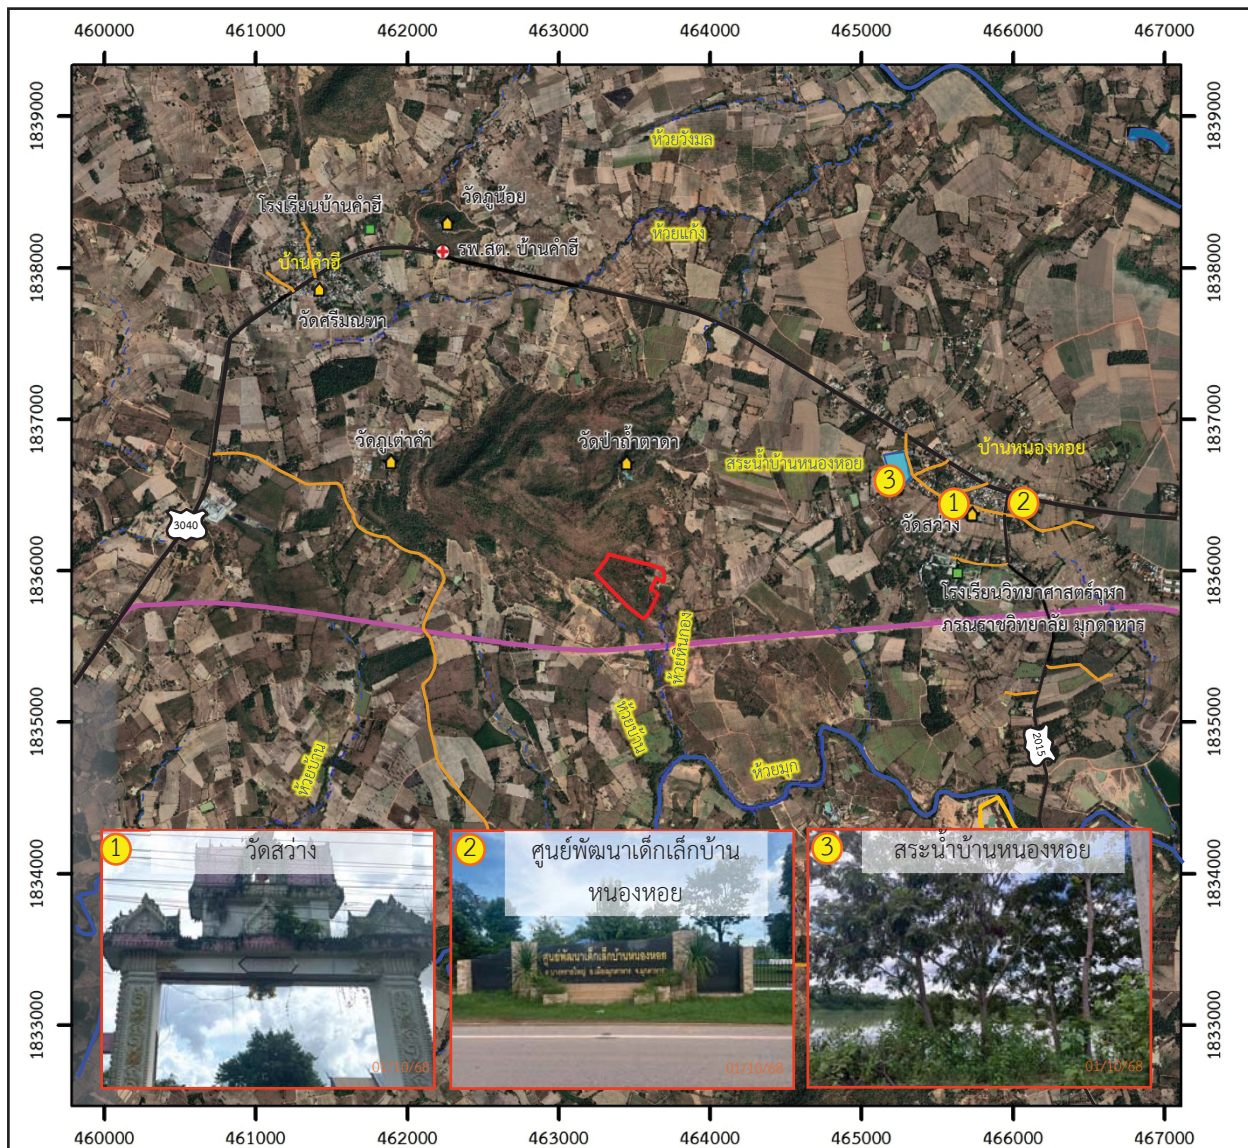
รูปที่ 1.3-2

2) การใช้ประโยชน์ที่ดินโดยรอบโครงการ พื้นที่โครงการเป็นแหล่งหินทรายที่มีลักษณะเป็นพื้นที่ราบเชิงเขา และลาดเอียงเล็กน้อยไปทางทิศตะวันออกและทิศตะวันออกเฉียงใต้ซึ่งเป็นที่ยาบ บริเวณที่ยาบมีตะกอนทรายที่เกิดจากการผุพังของหินทรายในพื้นที่และบริเวณใกล้เคียง และถูกพัดพามาสะสมตัวปิดทับชั้นหินทรายมีความหนาประมาณ 1 ม. การใช้ประโยชน์ที่ดินบางส่วนยังคงมีสภาพรกร้างว่างเปล่าไม่มีการใช้ประโยชน์จากพื้นที่ประทุนบัตรแต่อย่างใด อาณาเขตติดต่อโดยรอบๆ พื้นที่ประทุนบัตร (รูปที่ 1.3-2) มีรายละเอียดดังนี้

สำหรับสถานที่สำคัญหรือชุมชนที่อยู่ในบริเวณใกล้เคียง เช่น วัดสว่าง ศูนย์พัฒนาเด็กเล็กบ้านหนองหอย สระน้ำบ้านหนองหอย ดังรูปที่ 1.3-2

การใช้ประโยชน์ที่ดินบริเวณโดยรอบพื้นที่โครงการ

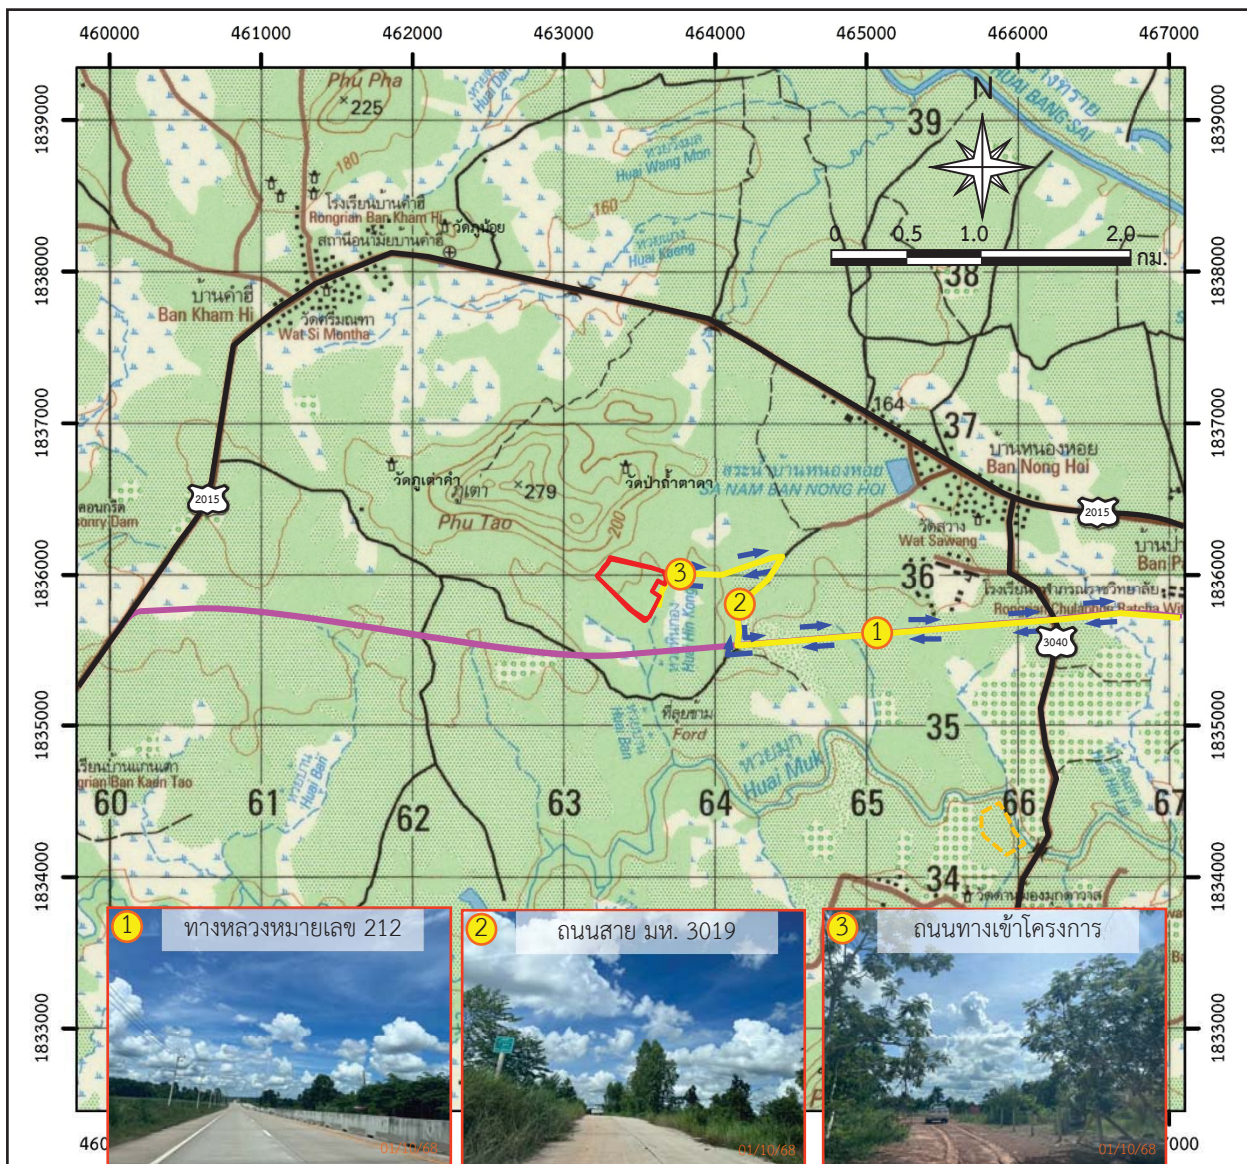
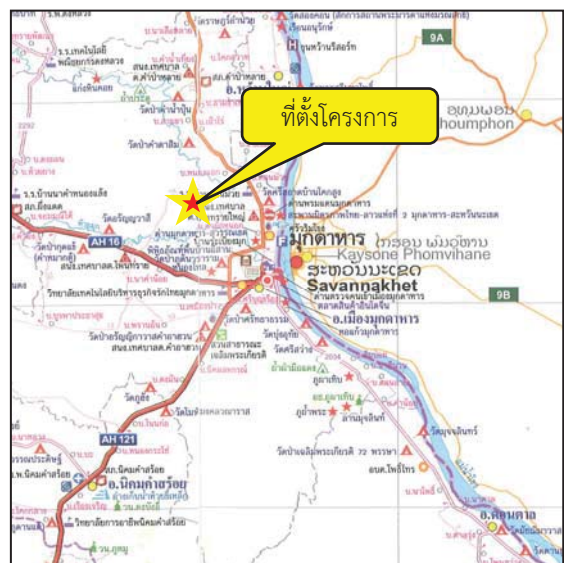
การเดินทางเข้าสู่พื้นที่โครงการ สามารถเดินทางได้อย่างสะดวกโดยเส้นทางรถยนต์จากตัวอำเภอเมืองจังหวัดมุกดาหาร ตามทางหลวงแผ่นดินหมายเลข 212 (จังหวัดมุกดาหาร-จังหวัดนครพนม) ประมาณ 7.6 กม. เลี้ยวซ้ายไปตามทางหลวงชนบท มห.3019 (บ้านหนองหอย-บ้านคำฮี) ประมาณ 4.6 กม. เลี้ยวซ้ายไปตามทางถนนลูกรังประมาณ 2.3 กม. ถึงพื้นที่โครงการ เป็นระยะทางจากตัวจังหวัดมุกดาหารประมาณ 14.5 กม. ส่วนในการขนส่งแร่ไปยังผู้รับซื้อจะใช้ถนนสาธารณะประโยชน์สภาพเป็นถนนลูกรังประมาณ 0.9 กม. ขึ้นไปยังถนนสาธารณะประโยชน์สภาพเป็นถนนลาดยางระยะ 0.6 กม. แล้วเชื่อมไปยังถนนสาย มห.3019 และเชื่อมไปยังถนนไปทางแม่น้ำโขง รูปที่ 1.3-3

เส้นทางคมนาคมและเส้นทางขนส่งแร่ของโครงการ
