### บทที่ 3

## ผลการติดตามตรวจสอบคุณภาพสิ่งแวดล้อม

การติดตามตรวจสอบคุณภาพสิ่งแวดล้อม โครงการ Pearl Bangkok ดำเนินการโดย บริษัท ที ซี ที จำกัด ระหว่างเดือนกรกฎาคม-ธันวาคม พ.ศ.2568 ประกอบด้วย น้ำใช้ น้ำเสีย การระบายน้ำ มูลฝอย ระบบไฟฟ้า การอนุรักษ์พลังงาน ระบบป้องกันอัคคีภัย ระบบระบายอากาศ การจราจร อาชีวอนามัยและความปลอดภัย ทัศนียภาพ การบดบังแสงแดดและทิศทางลม การบดบังคลื่นวิทยุ/โทรทัศน์ และคุณภาพชีวิตและความพึงพอใจของพนักงานภายในโครงการ ดำเนินการตรวจวัดคุณภาพสิ่งแวดล้อมโดยบริษัท เอส.พี.เจ.โซลูชันติฟิค จำกัด

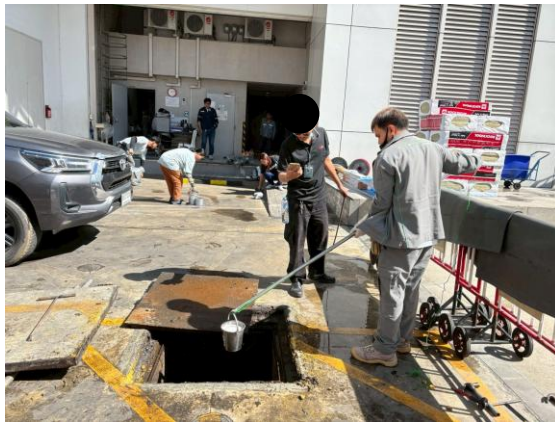
รูปที่ 3-1 แสดงจุดตรวจวัดคุณภาพน้ำทิ้งของ โครงการ Pearl Bangkok ดำเนินการโดย บริษัท ที ซี ที จำกัด  
ระหว่างเดือนกรกฎาคม-ธันวาคม พ.ศ.2568

คุณภาพน้ำทิ้งก่อนการบำบัด (ถังแยกตะกอน)

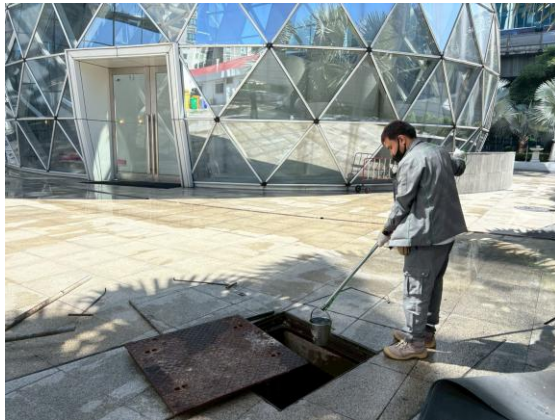
คุณภาพน้ำทิ้งหลังการบำบัด (บ่อสูบน้ำใส)

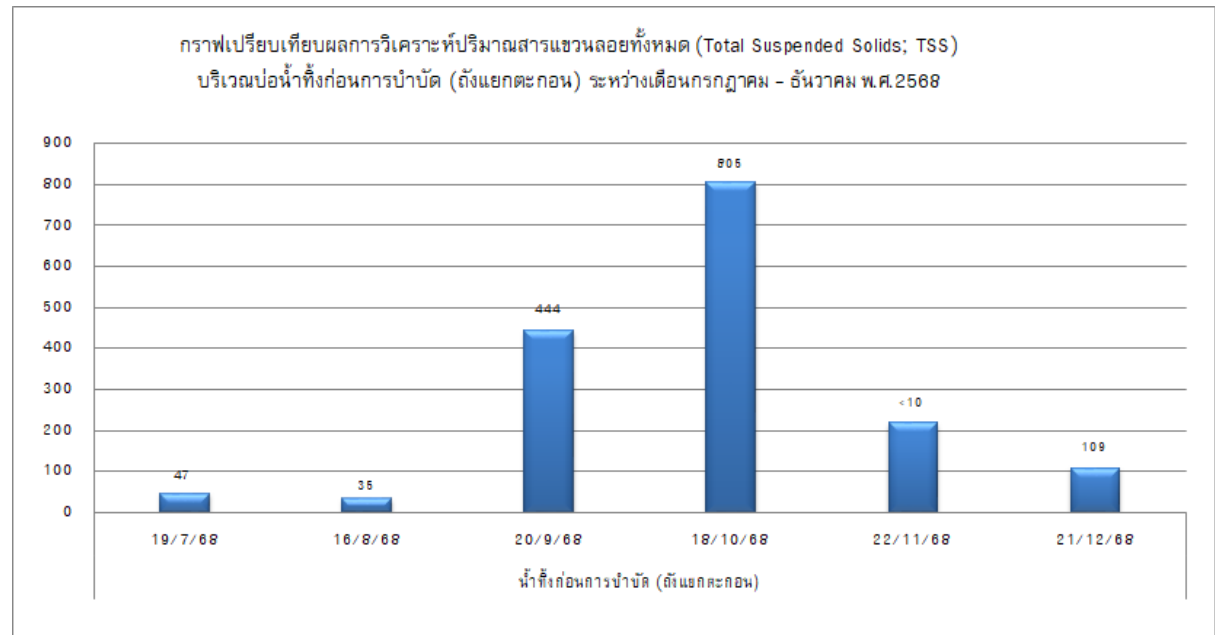
รูปที่ 3-2 กราฟเปรียบเทียบผลการตรวจวัดคุณภาพน้ำทิ้ง (Waste Water Quality)  
บริเวณบ่อน้ำทิ้งก่อนการบำบัด (ถังแยกตะกอน) ระหว่างเดือนกรกฎาคม-ธันวาคม พ.ศ.2568

| ดัชนีการตรวจวัด | หน่วย | ผลวิเคราะห์ | | | | | |
|---|---|---|---|---|---|---|---|
| Biochemical Oxygen Demand | mg/L | 131 | 101 | 154 | 658 | 139 | 67.9 |
| Total Suspended Solids | mg/L | 47 | 35 | 444 | 805 | 219 | 109 |
| Total Kjeldahl Nitrogen | mg/L | 62.1 | 92.5 | 77.0 | 380 | 72.6 | 26.5 |

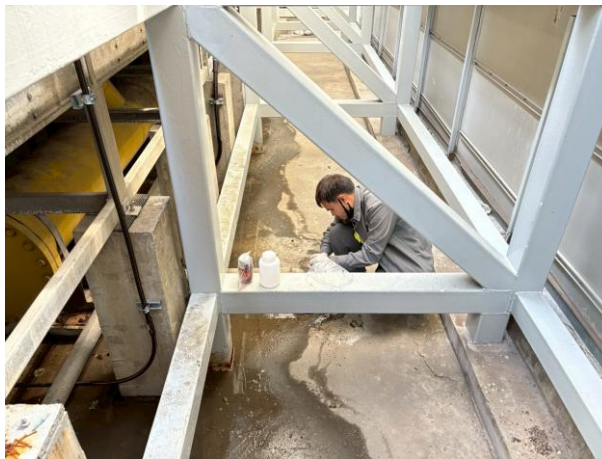
รูปที่ 3-5 แสดงจุดตรวจวัดคุณภาพน้ำจากหอผึ่งเย็น โครงการ Pearl Bangkok ดำเนินการโดย บริษัท ที ซี ที จำกัด  
ระหว่างเดือนกรกฎาคม-ธันวาคม พ.ศ.2568

จุดที่ไหลเข้ามาเต็มในระบบ

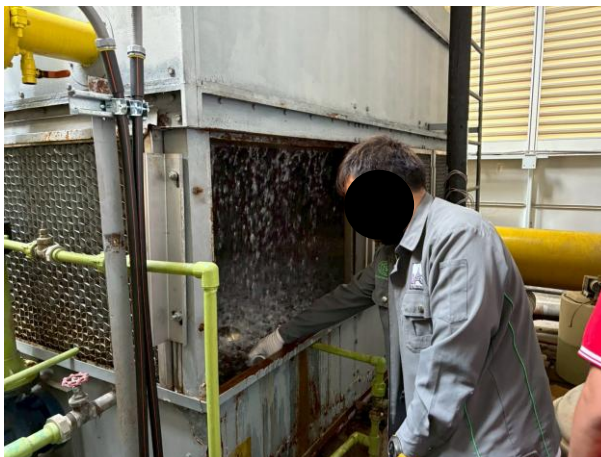
ในอ่างรองรับน้ำ
