โครงการเหมืองแร่ปิซัม

ตำบลทุ่งทอง อำเภอหนองบัว จังหวัดนครสวรรค์

บทที่ 2

มาตรการป้องกันและแก้ไขผลกระทบสิ่งแวดล้อม และมาตรการติดตามตรวจสอบคุณภาพสิ่งแวดล้อม

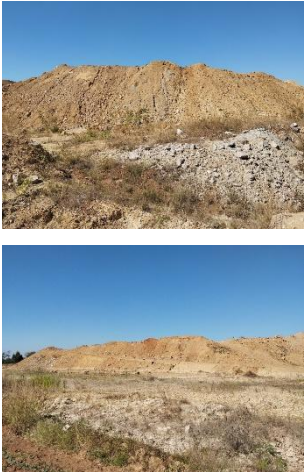
เงื่อนไขตามมาตรการ	ผลการปฏิบัติตามมาตรการ	ปัญหา อุปสรรค ที่ไม่สามารถปฏิบัติ ตามมาตรการ และแนวทางแก้ไข	รูปภาพ/เอกสารอ้างอิง
1. ทำเหมืองโดยวิธีเหมืองหาบ เปิดเปลือกดินออกโดยใช้รถขุด Back Hoe แล้วนำมาเก็บกองไว้ในที่เก็บกอง การขุดแร่จากชั้นแร่ดิบชื้นโดยวิธีใช้การระเบิด วัตถุระเบิดที่ใช้เป็น Dynamite และ AN-FO โดยใช้แก็ปไฟฟ้าดีเลย์	<ul style="list-style-type: none"> วิศวกรผู้ควบคุมของโครงการได้วางแผนในการทำเหมืองโดยวิธีเหมืองหาบ โดยเปิดเปลือกดินออกแล้วนำมาเก็บกองไว้ในพื้นที่เก็บกองเปลือกดิน 	-	<ul style="list-style-type: none"> เอกสารแนบ 5 รูปที่ 1

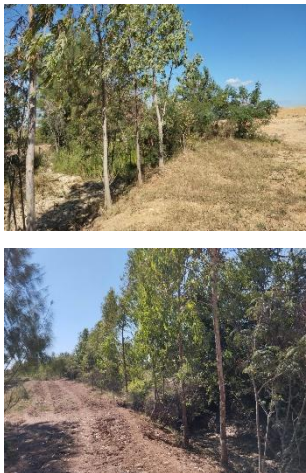
เงื่อนไขตามมาตรการ	ผลการปฏิบัติตามมาตรการ	ปัญหา อุปสรรค ที่ไม่สามารถปฏิบัติตามมาตรการ และแนวทางแก้ไข	รูปภาพ/เอกสารอ้างอิง
5. เว้นเขตไม่ทำเหมือง ห่างจากถนนสาธารณะในพื้นที่โครงการตลอดแนวเป็นระยะทาง 50 เมตร ทั้ง 2 ข้างทาง พร้อมปลูกไม้โตเร็วและดูแลให้ถนนใช้งานได้ตลอดเวลา	<ul style="list-style-type: none"> วิศวกรผู้ควบคุมของโครงการได้เว้นเขตไม่ทำเหมือง ห่างจากถนนสาธารณะในพื้นที่โครงการตลอดแนว เป็นระยะทาง 50 เมตร ทั้งสองข้างทาง พร้อมทั้งปลูกไม้โตเร็วและดูแลให้ถนนใช้งานได้ตลอดเวลา 	-	<ul style="list-style-type: none"> เอกสารแนบ 5 รูปที่ 5

<p>แนวต้นไม้บริเวณพื้นที่เว้น ไม่ทำเหมือง</p>

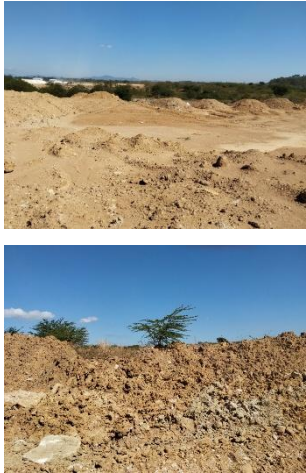
เงื่อนไขตามมาตรการ	ผลการปฏิบัติตามมาตรการ	ปัญหา อุปสรรค ที่ไม่สามารถปฏิบัติ ตามมาตรการ และแนวทางแก้ไข	รูปภาพ/เอกสารอ้างอิง
1. ให้ทำการปรับปรุงพื้นที่โดยการถมกลับขุมเหมืองในบริเวณที่อยู่ในแนวขนานกับถนนสาธารณะและบริเวณที่อยู่ในแนวใกล้กับทางน้ำธรรมชาติก่อนเป็นลำดับแรก และบริเวณที่ปรับปรุงเป็นอ่างเก็บน้ำจะต้องอยู่ในบริเวณส่วนกลางของพื้นที่	<ul style="list-style-type: none"> ผู้ถือประทานบัตรได้ปรับปรุงพื้นที่โดยการถมกลับขุมเหมืองในบริเวณที่อยู่ในแนวขนานกับถนนสาธารณะและบริเวณที่อยู่ในแนวใกล้กับทางน้ำธรรมชาติ และบริเวณที่ปรับปรุงเป็นอ่างเก็บน้ำจะอยู่ในบริเวณส่วนกลางของพื้นที่ 	-	<ul style="list-style-type: none"> เอกสารแนบ 5 รูปที่ 13

<p>การถมกลับขุมเหมือง</p>

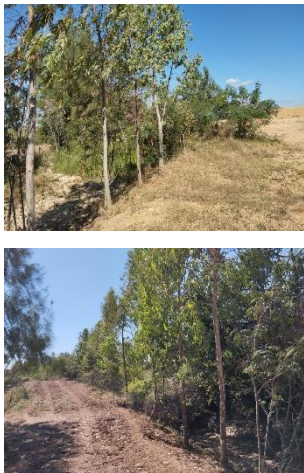
เงื่อนไขตามมาตรการ	ผลการปฏิบัติตามมาตรการ	ปัญหา อุปสรรค ที่ไม่สามารถปฏิบัติตามมาตรการ และแนวทางแก้ไข	รูปภาพ/เอกสารอ้างอิง
3. ให้ดำเนินการปลูกไม้ยืนต้นโตเร็วในพื้นที่ที่เว้นการทำเหมือง โดยวิธีการปลูกให้มีระยะ 2x2 เมตร ภายในระยะเวลา 2 ปี หลังจากได้เริ่มเปิดทำเหมืองแร่แล้ว รวมทั้งให้มีการบำรุงรักษาดูแลต้นไม้เหล่านั้นให้มีความเจริญเติบโตที่ดี	<ul style="list-style-type: none"> ผู้ถือประทานบัตรได้ดำเนินการปลูกไม้ยืนต้นโตเร็วในพื้นที่ที่เว้นการทำเหมือง รวมทั้งบำรุงรักษาดูแลต้นไม้เหล่านั้นให้มีความเจริญเติบโตที่ดี 	-	<ul style="list-style-type: none"> เอกสารแนบ 5 รูปที่ 5

<p>แนวต้นไม้บริเวณพื้นที่เว้น ไม่ทำเหมือง</p>

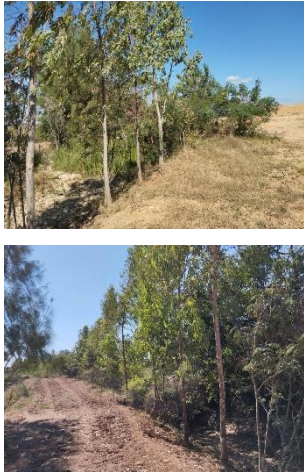
เงื่อนไขตามมาตรการ	ผลการปฏิบัติตามมาตรการ	ปัญหา อุปสรรค ที่ไม่สามารถปฏิบัติ ตามมาตรการ และแนวทางแก้ไข	รูปภาพ/เอกสารอ้างอิง
1. ให้เว้นพื้นที่ไม่ทำเหมืองห่างจากขอบเขตพื้นที่โครงการ ในระยะไม่น้อยกว่า 10 เมตร ทางด้านทิศตะวันตก ทิศเหนือ และบริเวณด้านทิศตะวันออกของพื้นที่คำขอต่ออายุประทานบัตรที่ 3/2564 และทิศตะวันตกของพื้นที่คำขอต่ออายุประทานบัตรที่ 4/2564 และเว้นพื้นที่ไม่ทำเหมืองห่างจากคลองเตียนและทางสาธารณประโยชน์ (บ้านเหมืองแร่-บ้านทุ่งทอง) ในระยะไม่น้อยกว่า 50 เมตร พร้อมทั้งจัดทำป้ายหรือสัญลักษณ์ที่แสดงให้เห็นแนวเขตที่เว้นไม่มีการทำเหมืองให้มองเห็นชัดเจน รวมทั้งให้ดูแลรักษาพันธุ์ไม้ที่มีอยู่เดิมในบริเวณดังกล่าวให้เจริญเติบโตและปลูกต้นไม้โตเร็วหรือไม้ท้องถิ่นเสริมเพิ่มเติมตามความเหมาะสม	<ul style="list-style-type: none"> วิศวกรผู้ควบคุมของโครงการได้เว้นพื้นที่ไม่ทำเหมืองห่างจากขอบเขตพื้นที่โครงการทางด้านทิศตะวันตก ทิศเหนือ และบริเวณด้านทิศตะวันออกของพื้นที่ประทานบัตรที่ 29538/15093 และ ทิศตะวันตกของพื้นที่ประทานบัตรที่ 29539/15094 และเว้นพื้นที่ไม่ทำเหมืองห่างจากคลองเตียนและทางสาธารณประโยชน์ (บ้านเหมืองแร่-บ้านทุ่งทอง) พร้อมทั้งจัดทำป้ายแสดงให้เห็นแนวเขตที่เว้นไม่มีการทำเหมืองให้มองเห็นชัดเจน รวมทั้งดูแลรักษาพันธุ์ไม้ที่มีอยู่เดิมในบริเวณดังกล่าวให้เจริญเติบโตและปลูกต้นไม้โตเร็วเสริมเพิ่มเติมตามความเหมาะสม 	-	<ul style="list-style-type: none"> เอกสารแนบ 5 รูปที่ 5

<p>แนวต้นไม้บริเวณพื้นที่เว้น ไม่ทำเหมือง</p>

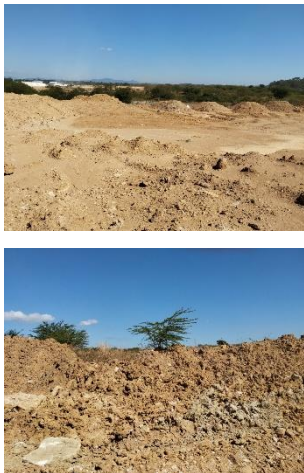
3. เปลือกดินที่เกิดจากการทำเหมืองส่วนหนึ่งให้นำไปถมกลับบริเวณอักษร “ถ” และอีกส่วนหนึ่งให้นำไปเก็บกองบริเวณอักษร “ด” ซึ่งอยู่ทางด้านทิศตะวันตกเฉียงเหนือของพื้นที่โครงการ โดยกำหนดให้ความลาดชันของกองดินมีสัดส่วนความสูงต่อระยะราบไม่เกินกว่า 1:2 หรือไม่เกิน 27 องศา ทั้งนี้ ช่วงเวลาที่จะนำไปถมกลับหรือเก็บกองให้เป็นไปตามที่แผนผังโครงการทำเหมืองระบุไว้	<ul style="list-style-type: none"> ผู้ถือประทานบัตรได้นำเปลือกดินที่เกิดจากการทำเหมืองส่วนหนึ่งไปถมกลับบริเวณอักษร “ถ” และอีกส่วนหนึ่งได้นำไปเก็บกองบริเวณอักษร “ด” ทางด้านทิศตะวันตกเฉียงเหนือของพื้นที่โครงการ 	-	<ul style="list-style-type: none"> เอกสารแนบ 5 รูปที่ 1 และรูปที่ 13

<p>การถมกลับขุมเหมือง</p>
4. ให้จัดทำบ่อดักตะกอน จำนวน 1 บ่อ เพื่อใช้ดักตะกอนจากพื้นที่เก็บกองเปลือกดิน และพื้นที่ถมกลับ รวมทั้งสร้างบ่อรับน้ำ (Sump) ไว้บริเวณพื้นที่จุดต่ำสุดของบ่อเหมือง จำนวน 1 บ่อ เพื่อใช้รองรับน้ำที่จะไหลบ่าบริเวณหน้าเหมือง และป้องกันการชะล้างตะกอนมูลดินทรายออกสู่ภายนอกพื้นที่โครงการ	<ul style="list-style-type: none"> ผู้ถือประทานบัตรได้จัดสร้างบ่อดักตะกอน จำนวน 1 บ่อ เพื่อใช้ดักตะกอนจากพื้นที่เก็บกองเปลือกดิน และพื้นที่ถมกลับ รวมทั้งสร้างบ่อรับน้ำ (Sump) บริเวณพื้นที่ต่ำสุดของบ่อเหมือง เพื่อใช้รองรับน้ำที่จะไหลบ่าบริเวณหน้าเหมือง และป้องกันการชะล้างตะกอนมูลดินทรายออกสู่ภายนอกพื้นที่โครงการ 	-	<ul style="list-style-type: none"> เอกสารแนบ 5 รูปที่ 14 และรูปที่ 15

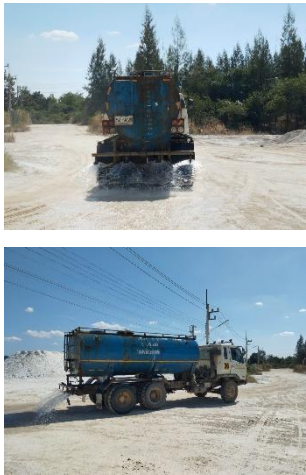
เงื่อนไขตามมาตรการ	ผลการปฏิบัติตามมาตรการ	ปัญหา อุปสรรค ที่ไม่สามารถปฏิบัติตามมาตรการ และแนวทางแก้ไข	รูปภาพ/เอกสารอ้างอิง
7. ให้ฉีดพรมน้ำเพื่อลดการฟุ้งกระจายของฝุ่นละออง บริเวณหน้าเหมือง เส้นทางขนส่งแร่บริเวณพื้นที่โรงแต่งแร่ และลานกองแร่ อย่างน้อยวันละ 4 ครั้ง หรือตามความเหมาะสมกับภูมิอากาศ พร้อมทั้งให้ตรวจสอบและซ่อมแซมเส้นทางขนส่งแร่ให้อยู่ในสภาพที่ดีอยู่เสมอ	<ul style="list-style-type: none"> การดำเนินการของโครงการได้มีมาตรการลดผลกระทบด้านการฟุ้งกระจายของฝุ่นละอองจากการขนส่งแร่ภายในพื้นที่โครงการ โดยได้ฉีดพรมน้ำบริเวณพื้นที่หน้าเหมือง เส้นทางขนส่งแร่ พื้นที่โรงแต่งแร่ และลานกองแร่ วันละ 4 ครั้ง หรือตามความเหมาะสมกับสภาพภูมิอากาศ พร้อมทั้งซ่อมแซมเส้นทางขนส่งแร่ให้อยู่ในสภาพที่ดีอยู่เสมอ 	-	<ul style="list-style-type: none"> เอกสารแนบ 5 รูปที่ 6 และรูปที่ 8

<p>การฉีดพรมน้ำบริเวณ เส้นทางขนส่งแร่</p>
