มาตรการป้องกันและแก้ไข ผลกระทบสิ่งแวดล้อมและ มาตรการติดตามตรวจสอบ คุณภาพสิ่งแวดล้อม

มาตรการป้องกันและแก้ไขผลกระทบสิ่งแวดล้อม และมาตรการติดตามตรวจสอบคุณภาพสิ่งแวดล้อม

ผลการตรวจสอบการปฏิบัติตามมาตรการป้องกันและแก้ไขผลกระทบสิ่งแวดล้อม ตามที่ระบุไว้ในหนังสือแจ้งผลการพิจารณารายงานการวิเคราะห์ผลกระทบสิ่งแวดล้อมโครงการเหมืองแร่ใยหินและแอนไฮไดรต์ ประทานบัตรที่ 30219/15580 ของห้างหุ้นส่วนจำกัด กาญจน์วิวัฒน์ (2538) รับช่วงการทำเหมืองแร่ โดย บริษัท ปัญจะพัฒนาวิศวกรรม และพาณิชย์การ จำกัด ตั้งอยู่ที่ ตำบลพรุฬห์ อำเภอบ้านนาสาร จังหวัดสุราษฎร์ธานี ตามหนังสือที่ วว 0804/519 ลงวันที่ 15 มกราคม 2545 รายละเอียดดังตารางที่ 2-1 ถึงตารางที่ 2-4

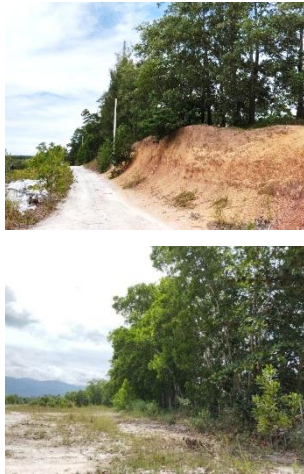
เงื่อนไขตามมาตรการ	ผลการปฏิบัติตามมาตรการ	ปัญหา อุปสรรค ที่ไม่สามารถปฏิบัติตามมาตรการ และแนวทางแก้ไข	เอกสารอ้างอิง
ทรัพยากรสิ่งแวดล้อมทางกายภาพ			
1. ลักษณะภูมิประเทศ			
1. กำหนดตำแหน่งและขอบเขตพื้นที่ ประกอบกิจกรรมที่เกี่ยวข้องกับการทำเหมืองตามแผนผังโครงการให้ชัดเจนโดยเฉพาะพื้นที่เว้นเขตไม่ทำเหมืองเข้าใกล้ทางน้ำและทางสาธารณะในระยะ 50 เมตร	<ul style="list-style-type: none"> วิศวกรผู้ควบคุมของโครงการได้วางแผนและออกแบบการเปิดหน้าเหมืองให้เป็นไปตามแผนผังโครงการทำเหมือง โดยกำหนดขอบเขตพื้นที่เกี่ยวกับการทำเหมือง และพื้นที่เว้นการทำเหมือง โดยห่างจากแหล่งน้ำและเส้นทางสาธารณะในระยะประมาณ 50 เมตร พร้อมรักษาสภาพภูมิประเทศเดิมไว้มากที่สุด 	-	<ul style="list-style-type: none"> เอกสารแนบ 5 รูปที่ 1

<p>พื้นที่เว้นการทำเหมือง</p>

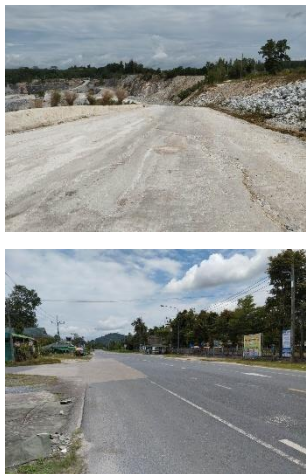
เงื่อนไขตามมาตรการ	ผลการปฏิบัติตามมาตรการ	ปัญหา อุปสรรค ที่ไม่สามารถปฏิบัติตามมาตรการ และแนวทางแก้ไข	เอกสารอ้างอิง
คุณค่าการใช้ประโยชน์ของมนุษย์			
1. การคมนาคมและการขนส่ง			
1. ทำการปรับปรุงเส้นทางการขนส่งแร่ที่เป็นถนนลูกรังที่อยู่ในเขตและนอกเขตโครงการโดยการโรยผิวถนนด้วยกรวด และบดอัดผิวถนนให้แน่นพอต่อการรองรับน้ำหนักของรถบรรทุกแร่	<ul style="list-style-type: none"> ผู้ถือประทานบัตรได้ดำเนินการปรับปรุงเส้นทางการขนส่งแร่ในพื้นที่โครงการและภายนอกที่ผ่านชุมชนที่เป็นถนนลูกรังโดยปรับปรุงให้เป็นถนนดินบดอัดแน่นหรือถนนคอนกรีต เพื่อลดการฟุ้งกระจายของฝุ่นละอองจากการขนส่ง พร้อมดูแลรักษาให้มีสภาพดีพร้อมใช้งาน 	-	<ul style="list-style-type: none"> เอกสารแนบ 5 รูปที่ 11

<p>เส้นทางขนส่งแร่</p>

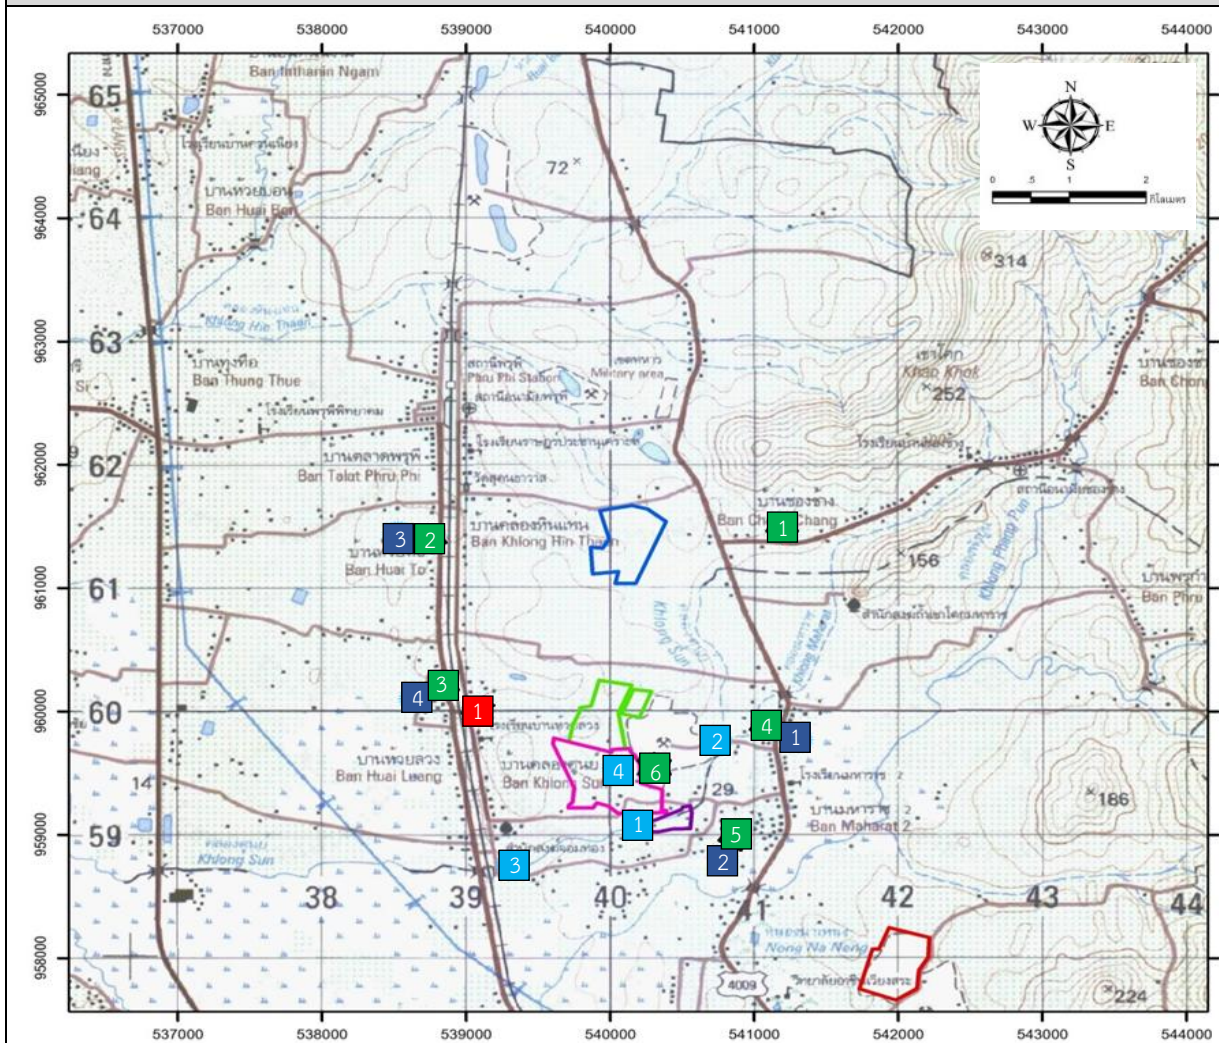
รูปที่ 2-1 แสดงตำแหน่งตรวจวัดคุณภาพสิ่งแวดล้อม

จุดตรวจวัดอากาศและเสียง

1. บ้านช่องช้าง
2. บ้านห้วยสะตอ
3. บ้านห้วยล่อง
4. บ้านมหาราช
5. ชุมชนบ้านหูนบ
6. สำนักงานโรงเต่างแร่

จุดตรวจวัดความสั่นสะเทือน

1. กลุ่มบ้านเรือนราษฎรในชุมชน
บ้านห้วยล่งด้านทิศตะวันตก
ในระยะ 120 เมตร

จุดตรวจวัดน้ำผิวดิน

1. ห้วยด้วน (หลังผ่านพื้นที่โครงการ)
2. คลองสุญ (ก่อนถึงจุดบรรจบห้วยด้วน)
3. คลองสุญ (หลังจากห้วยด้วนบรรจบกับ
คลองสุญ)
4. ขุมเหมือง

■ จุดตรวจวัดน้ำใต้ดิน

1. บ่อน้ำต้นบ้านมหาราช
2. บ่อน้ำต้นบ้านหุนบ
3. บ่อน้ำต้นบ้านห้วยสะตอ
4. บ่อน้ำต้นบ้านห้วยล่ง

ตำแหน่งสถานีตรวจวัดคุณภาพอากาศแสดงดังรูปที่ 2-1 โดยมีรายละเอียดดังนี้

ตำแหน่งสถานีตรวจวัดแสดงดังรูปที่ 2-1 รายละเอียดดังต่อไปนี้

ตำแหน่งสถานีตรวจวัดแสดงได้ดังรูปที่ 2-1 รายละเอียดดังต่อไปนี้
