มาตรการป้องกันและแก้ไข ผลกระทบสิ่งแวดล้อมและ มาตรการติดตามตรวจสอบ คุณภาพสิ่งแวดล้อม

มาตรการป้องกันและแก้ไขผลกระทบสิ่งแวดล้อม และมาตรการติดตามตรวจสอบคุณภาพสิ่งแวดล้อม

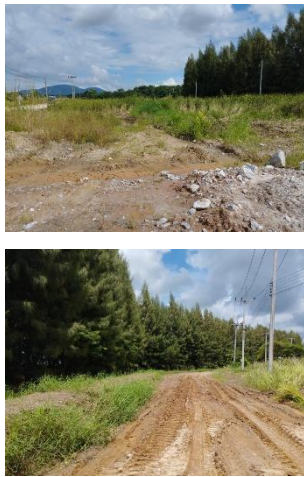
เงื่อนไขตามมาตรการ	ผลการปฏิบัติตามมาตรการ	ปัญหา อุปสรรค ที่ไม่สามารถปฏิบัติ ตามมาตรการ และแนวทางแก้ไข	เอกสารอ้างอิง
1. สภาพภูมิประเทศ			
1. รักษาสภาพภูมิประเทศเดิมจากแนวกันเขตพื้นที่ ไม่ทำเหมืองช่วงขอบแปลงประทานบัตรทางด้าน ทิศเหนือจากทางสาธารณะประโยชน์ใกล้เคียงพื้นที่ โครงการจากขอบถนนเข้าไปพื้นที่โครงการ 50 เมตร และเว้นพื้นที่ไม่ทำเหมืองตามเหมืองตามแนว เขตประทานบัตรทางด้านทิศใต้และทิศตะวันตก ของพื้นที่โครงการ ในระยะไม่น้อยกว่า 10 เมตร พื้นที่ที่ไม่มีกิจกรรมการทำเหมืองและกิจกรรมที่ เกี่ยวข้องให้รักษาสภาพภูมิประเทศเดิมไว้ และ กำหนดปลูกต้นไม้เสริมเพื่อเป็นแนวป้องกัน ผลกระทบ	<ul style="list-style-type: none"> วิศวกรผู้ควบคุมของโครงการได้วางแผนและ ออกแบบการทำเหมืองให้เหมาะสมตามแผนผัง โครงการทำเหมือง และกำหนดพื้นที่แนวเว้นไม่ทำ เหมืองขอบแปลงประทานบัตรทางด้านทิศเหนือจาก ทางสาธารณะประโยชน์ใกล้เคียงพื้นที่โครงการจาก ขอบถนนเข้าไปพื้นที่โครงการ 50 เมตร และเว้น พื้นที่ไม่ทำเหมืองตามเหมืองตามแนวเขตประทาน บัตรทางด้านทิศใต้และทิศตะวันตกของพื้นที่ โครงการ ในระยะไม่น้อยกว่า 10 เมตร พร้อมทั้ง ปลูกต้นไม้ยืนต้นในบริเวณพื้นที่ที่ไม่มีการทำเหมือง ให้มีความหนาแน่นเพื่อเป็นพื้นที่กันชนป้องกัน ผลกระทบสิ่งแวดล้อม (Buffer zone) 	-	<ul style="list-style-type: none"> เอกสารแนบ 7 รูปที่ 1

<p>แนวต้นไม้บริเวณพื้นที่เว้นการทำเหมือง</p>

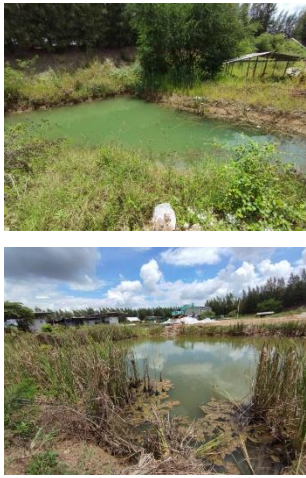
4. อุทกวิทยา และคุณภาพน้ำ			
<p>1. ให้ดำเนินการจัดสร้างบ่อดักตะกอน ตามที่ระบุไว้ในแผนผังโครงการทำเหมือง เพื่อรองรับน้ำขุ่นข้นและตะกอนดินที่ชะล้างผ่านพื้นที่โครงการ พื้นที่หน้าเหมือง พื้นที่เก็บกองเปลือกดินและเศษดินและพื้นที่เก็บกองแร่ ดังนี้</p> <ul style="list-style-type: none"> บ่อดักตะกอน 1 อักษร บ1 มีขนาดความจุไม่น้อยกว่า 21,000 ลูกบาศก์เมตร เพื่อดักตะกอนจากพื้นที่เก็บกองเปลือกดินและเศษหิน พื้นที่เก็บกองแร่ และโรงแต่งแร่ บ่อดักตะกอน 2 อักษร บ2 มีขนาดความจุไม่น้อยกว่า 4,000 ลูกบาศก์เมตร เพื่อดักตะกอนจากพื้นที่หน้าเหมืองทางด้านทิศเหนือ บ่อดักตะกอน 3 อักษร บ3 มีขนาดความจุไม่น้อยกว่า 1,000 ลูกบาศก์เมตร เพื่อดักตะกอนจากพื้นที่หน้าเหมืองทางด้านทิศใต้ และทยอยดำเนินการถมกลับเริ่มตั้งแต่การทำเหมืองในปีที่ 1 	<ul style="list-style-type: none"> ผู้รับช่วงการทำเหมืองได้มีการขุดบ่อดักตะกอนให้เป็นไปตามแผนผังโครงการ เพื่อใช้สำหรับรองรับน้ำที่เกิดจากกิจกรรมการทำเหมือง และน้ำฝนชะล้างในพื้นที่โครงการ 	-	<ul style="list-style-type: none"> เอกสารแนบ 7 รูปที่ 15

<p>บ่อดักตะกอน</p>
