## 1.1 ความเป็นมาของการจัดทำรายงาน

บริษัท ศิลาอารี จำกัด จึงมอบหมายให้บริษัท เอ บี อี เอ็น เอ็นจิเนียริง คอนซัลแตนท์ จำกัด เป็นผู้ดำเนินการจัดทำรายงานผลการปฏิบัติตามมาตรการป้องกันและแก้ไขผลกระทบสิ่งแวดล้อมและมาตรการติดตามตรวจสอบผลกระทบสิ่งแวดล้อม เพื่อนำเสนอผลการดำเนินงานของประทานบัตรที่ 33134/16352 เสนอหน่วยงานที่เกี่ยวข้อง

1. ชื่อโครงการ โครงการเหมืองแร่หินอุตสาหกรรมชนิดหินปูน เพื่ออุตสาหกรรมก่อสร้าง ประทานบัตรที่ 33134/16352 ของบริษัท ศิลาอารี จำกัด ร่วมแผนผังโครงการทำเหมืองเดียวกันกับประทานบัตรที่ 33133/16364 ของบริษัท มานะศิลา 2537 จำกัด และประทานบัตรที่ 33135/16365 ของห้างหุ้นส่วนจำกัด วังศิลา

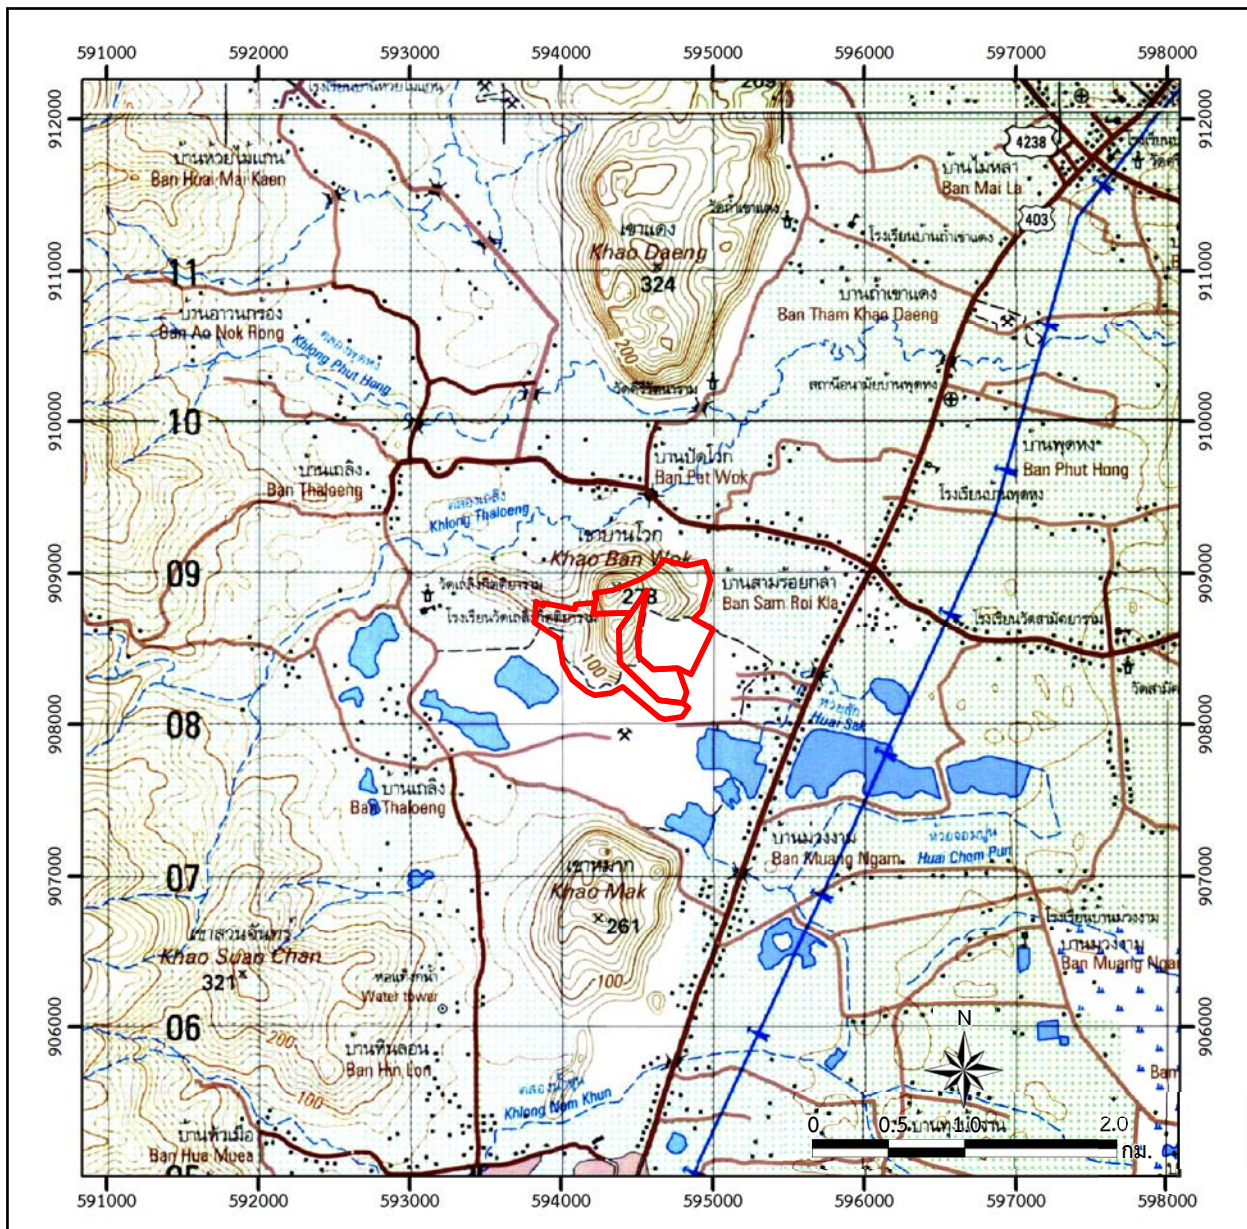
รูปที่ 1.1-1

ที่ตั้งและสภาพภูมิประเทศบริเวณพื้นที่โครงการ

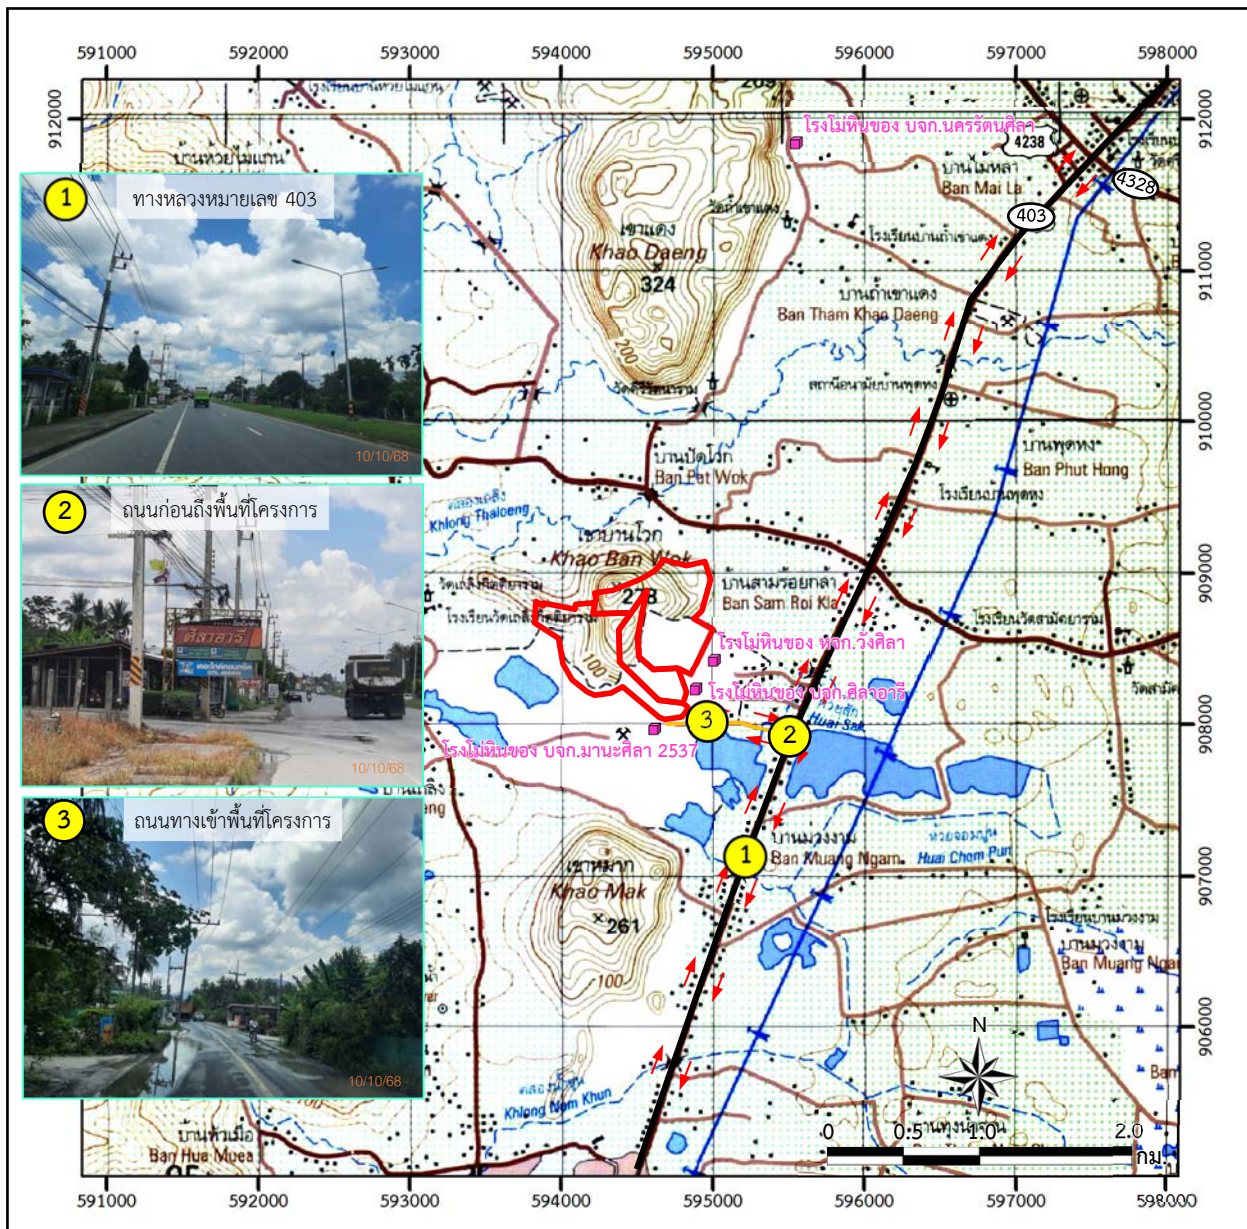
รูปที่ 1.3-1

พื้นที่โครงการ มีเนื้อที่ 67-2-27 ไร่ การเดินทางเข้าสู่พื้นที่โครงการสามารถเดินทางจากที่ว่าการอำเภอรัตนพิบูลย์ จังหวัดนครศรีธรรมราช ไปทางทิศตะวันออกเฉียงเหนือตามทางหลวงหมายเลข 403 ประมาณ 4 กิโลเมตร และเลี้ยวซ้ายไปตามเส้นทางเข้าโรงโม่หินประมาณ 750 เมตร ก็จะถึงพื้นที่โครงการ ดังรูปที่ 1.3-1

เส้นทางคมนาคมและเส้นทางขนส่งแร่ของโครงการ

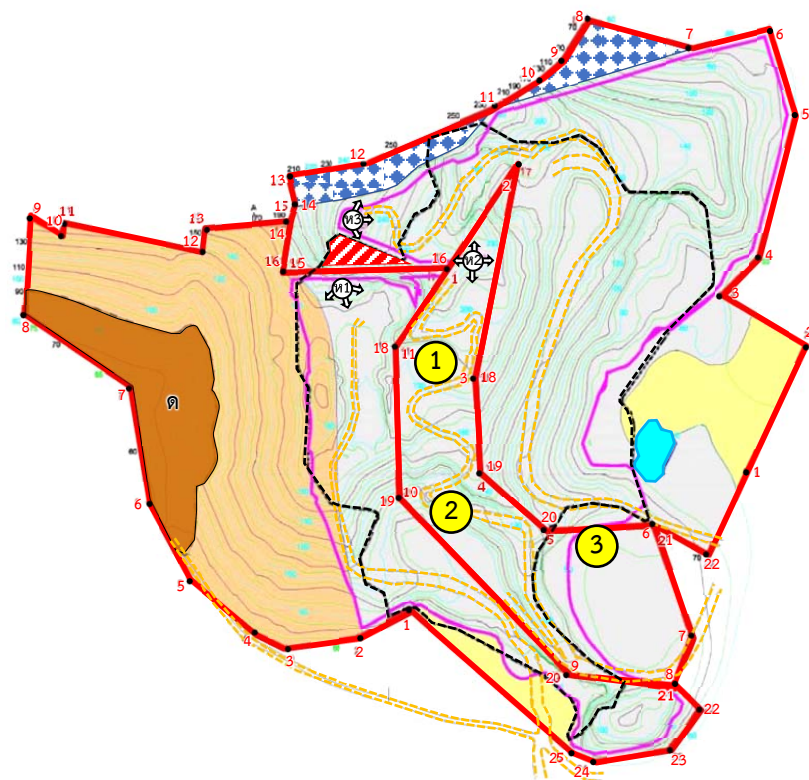
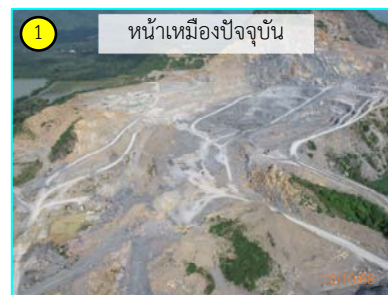
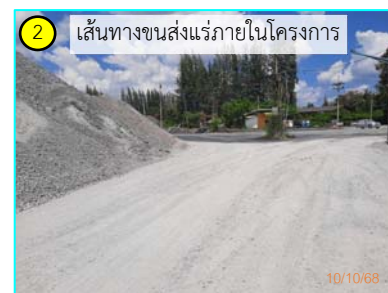
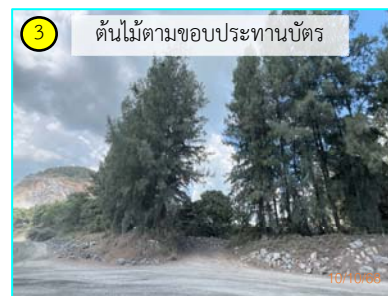
รูปที่ 1.3-2

ภายในพื้นที่โครงการ ประกอบด้วย พื้นที่ทำเหมือง เส้นทางขนส่งแร่ภายในโครงการ และต้นไม้ตามขอบแปลงประทานบัตร ดังรูปที่ 1.3-2

แผนและสภาพการใช้ประโยชน์ที่ดินภายในโครงการ

ดำเนินการทำเหมืองโดยวิธีเหมืองทาบ (Open Pit Mining) ลักษณะการออกแบบหน้าเหมืองเป็นแบบขั้นบันได ซึ่งแต่ละขั้นมีความสูงไม่เกิน 10 เมตร และมีความกว้างไม่น้อยกว่า 10 เมตร หน้า Bench เอียงประมาณ 85 องศา ทั้งนี้จะรักษาให้มีความลาดเอียงทั้งหมดของหน้าเหมืองไม่เกิน 45 องศา โดยมีเส้นทางเข้าสู่จุดเริ่มต้นการทำเหมืองในเขตพื้นที่ประทานบัตรที่ 33134/16352 บริเวณหมายเลข “ห2” ที่ระดับ 225 เมตรเหนือระดับน้ำทะเลปานกลาง แล้วเดินหน้าเหมืองไปตามแนวทิศลูกศรชี้ → ลดหลั่นลงมาจนถึงที่ระดับ 60 เมตรเหนือระดับน้ำทะเลปานกลาง การผลิตแร่จะใช้เครื่อง Hydraulic Crawler Drill ขนาดดอกเจาะ 3.0 นิ้ว แล้วระเบิดด้วยไดนาไมต์หรืออีมัลชันและแอมโมเนียมไนเตรทผสมน้ำมันดีเซล อัตราส่วน 94:6 โดยน้ำหนัก กรณีที่มีหินก้อนโตจะใช้เครื่องกระแทก Hydraulic Breaker เพื่อย่อยหินให้มีขนาดเล็กลงตามความต้องการ จากนั้นจะใช้รถตักเอาหินใส่รถบรรทุกทุกเที่ยว ขนส่งหินไปยังโรงโม่หินเพื่อบดย่อยให้ได้ขนาดตามที่ตลาดต้องการ ซึ่งโรงโม่หินอยู่นอกเขตพื้นที่ประทานบัตร

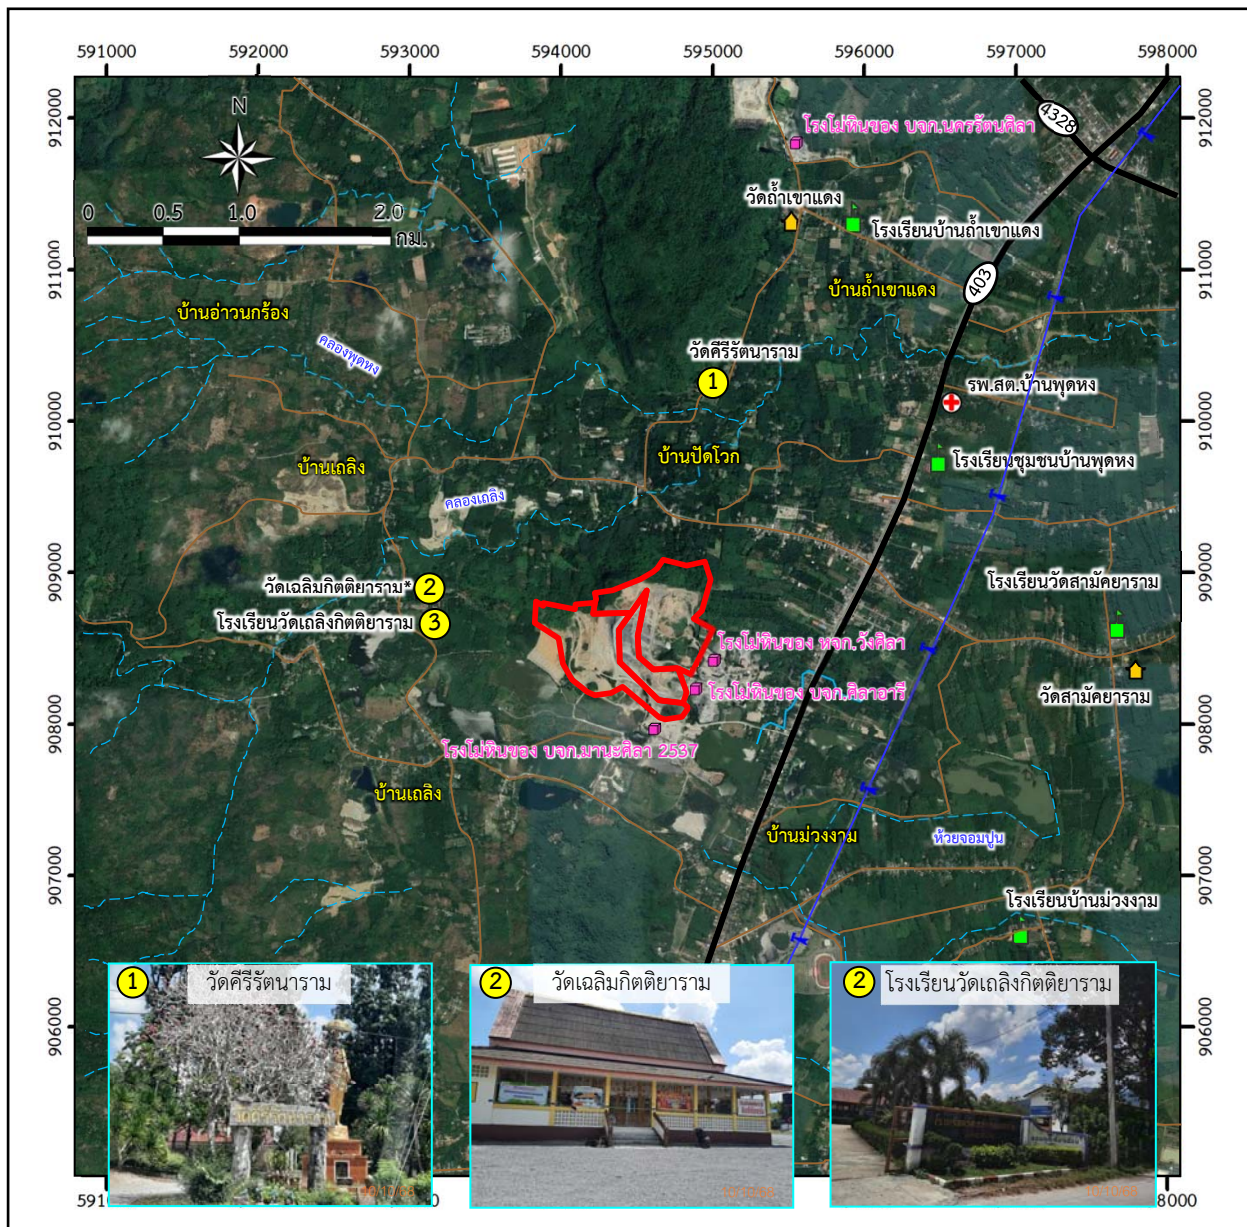
รูปที่ 1.3-3

การใช้ประโยชน์พื้นที่บริเวณใกล้เคียงโครงการพบว่าด้านทิศเหนือ ทิศใต้ และทิศตะวันตกติดกับพื้นที่ป่าไม้ และทิศตะวันตกติดกับพื้นที่อยู่อาศัยของประชาชน สถานที่สำคัญที่อยู่โดยรอบโครงการ เช่น วัดศิรีรัตนาราม วัดเฉลิมกิตติยาราม (ในรายงานการประเมินผลกระทบสิ่งแวดล้อมของโครงการ และในแผนที่ภูมิประเทศของกรมแผนที่ทหาร ระบุชื่อ “วัดเฉลิมกิตติยาราม” แต่ปัจจุบันวัดดังกล่าวเปลี่ยนเป็น “วัดเฉลิมกิตติยาราม” ดังนั้นในรายงานฉบับนี้จะใช้ชื่อตามปัจจุบัน) โรงเรียนวัดเฉลิมกิตติยาราม วัดถ้ำเขาแดง โรงเรียนบ้านถ้ำเขาแดง โรงเรียนชุมชนบ้านพุตหง โรงพยาบาลส่งเสริมสุขภาพตำบลบ้านพุตหง โรงเรียนวัดสามัคยาราม วัดสามัคยาราม และโรงเรียนบ้านม่วงงาม ดังรูปที่ 1.3-3

การใช้ประโยชน์ที่ดินบริเวณโดยรอบพื้นที่โครงการ
