รายงานผลการปฏิบัติตามมาตรการป้องกัน  
และแก้ไขผลกระทบสิ่งแวดล้อม  
และมาตรการติดตามตรวจสอบผลกระทบสิ่งแวดล้อม

โครงการอาคารชุด เดอะ ริวีเยรา มาลิบู (THE RIVIERA MALIBU)  
ดำเนินการโดย บริษัท ริวีเยรา มาลิบู พร็อพเพอร์ตี้ ดีเวลลอปเม้นท์ จำกัด  
ตั้งอยู่ที่ ถนนพระตำหนัก ซอย 5 ตำบลหนองปรือ อำเภอบางละมุง จังหวัดชลบุรี

ฉบับประจำเดือนกรกฎาคม ถึงเดือนธันวาคม พ.ศ.2568  
(ระยะก่อสร้าง)

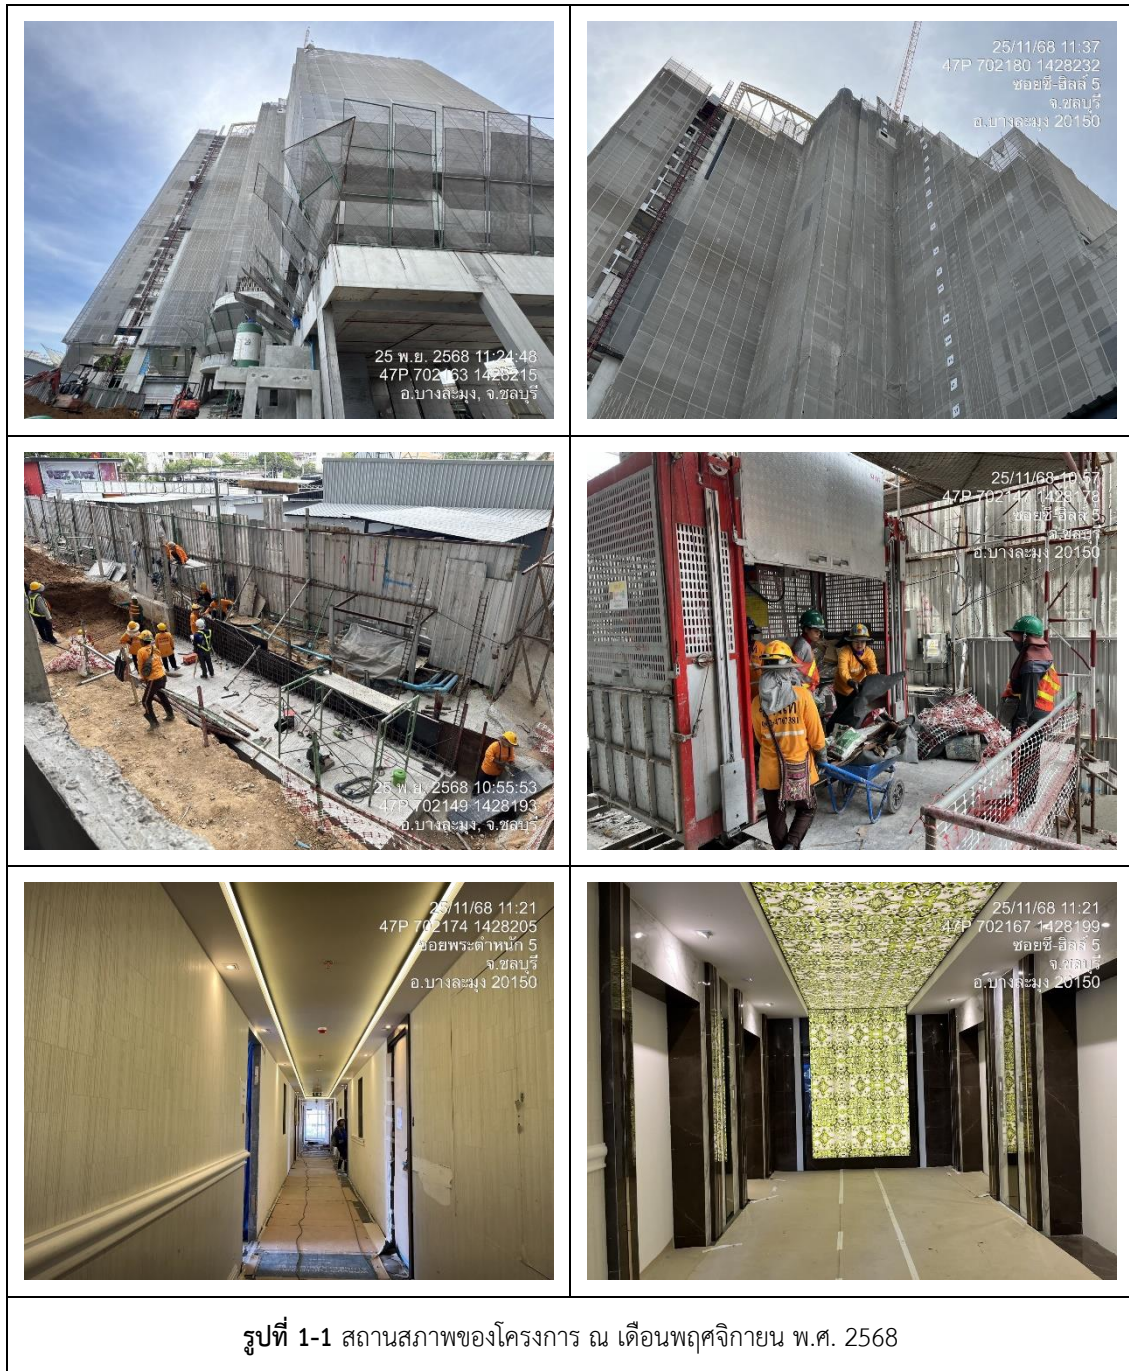
สถานภาพทั่วไปของโครงการอาคารชุด เดอะ ริวีเอร์ มาลิบู (THE RIVIERA MALIBU) ในเดือนกรกฎาคม ถึง เดือนธันวาคม พ.ศ. 2568 อยู่ในระยะก่อสร้าง (ช่วงงานโครงสร้าง) แสดงดัง รูปที่ 1-1
