ชื่อโครงการ โครงการ ยันศรี กรู๊ป ของห้างหุ้นส่วนจำกัด ยันชินก่อสร้าง  
สถานที่ตั้งโครงการ ตั้งอยู่ที่ 1060 ซอยจรัญสนิทวงศ์ 68 แขวงบางพลัด เขตบางพลัด  
กรุงเทพมหานคร 10700 ดังแสดงในรูปที่ 1.1-1

จัดทำโดย บริษัท เอ็ม อี ที จำกัด

การติดตามตรวจสอบการปฏิบัติตามมาตรการป้องกันและแก้ไขผลกระทบสิ่งแวดล้อม ระยะดำเนินการ ช่วงเดือนกรกฎาคม-ธันวาคม 2568 โครงการยันศรี กรู๊ป ของห้างหุ้นส่วนจำกัด ยันชินก่อสร้าง ซึ่งได้มอบหมายให้บริษัท เอ็ม อี ที จำกัด เป็นผู้ดำเนินการตรวจสอบการปฏิบัติตามมาตรการฯ ที่กำหนดไว้ในรายงานการประเมินผลกระทบสิ่งแวดล้อม โดยดำเนินการเมื่อวันที่ 26 พฤศจิกายน 2568 ด้วยวิธี Walk to Survey

ตารางที่ 2.2-1 สรุปผลการปฏิบัติตามมาตรการป้องกันและแก้ไขผลกระทบสิ่งแวดล้อมระยะดำเนินการ  
โครงการ ยันศรี กรู๊ป ของห้างหุ้นส่วนจำกัด ยันชินก่อสร้าง

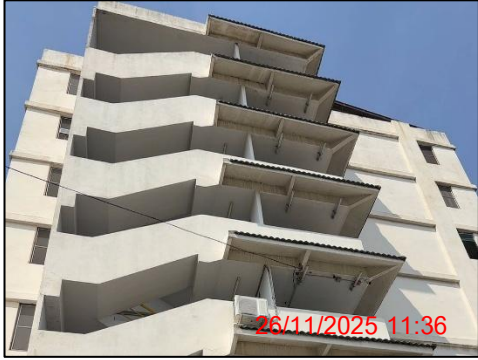
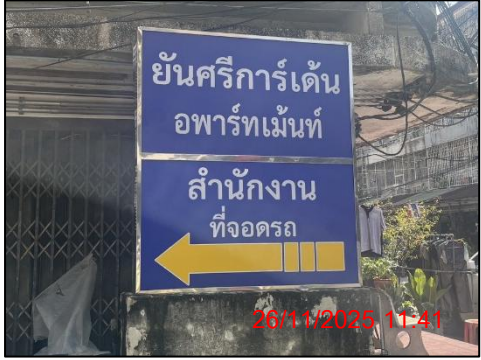
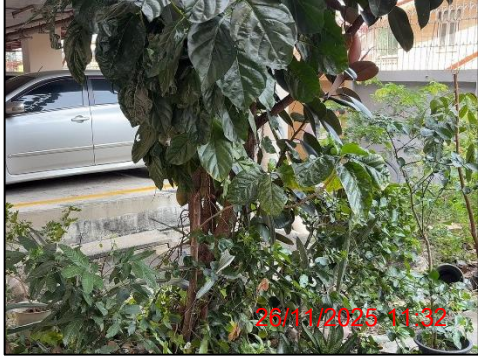
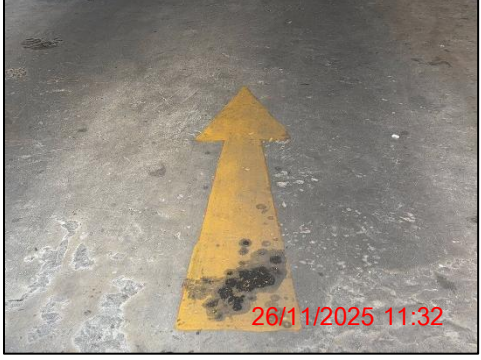
| <p>ภาพที่ 2.2-1 สภาพแวดล้อมในพื้นที่โครงการ</p> | |

| มาตรการป้องกันและแก้ไขผลกระทบสิ่งแวดล้อม | รายละเอียดผลการปฏิบัติตามมาตรการป้องกันและแก้ไขผลกระทบสิ่งแวดล้อม | อ้างอิง | ปัญหา/อุปสรรคและการแก้ไข |
|---|---|---|---|
| <b>1. ทรัพยากรกายภาพ</b><br><b>1.1 สภาพภูมิประเทศ</b><br>- ดูแลรักษาสภาพแวดล้อมให้มีสภาพดีอยู่เสมอ | - โครงการมีการดูแลรักษาสภาพแวดล้อมในพื้นที่โครงการให้สะอาดเรียบร้อย และสภาพดีอยู่เสมอ | ภาพที่ 2.2-1 | - |

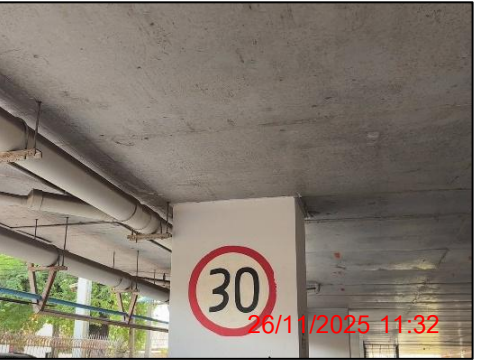
| มาตรการป้องกันและแก้ไขผลกระทบสิ่งแวดล้อม | รายละเอียดผลการปฏิบัติตามมาตรการป้องกันและแก้ไขผลกระทบสิ่งแวดล้อม | อ้างอิง | ปัญหา/อุปสรรคและการแก้ไข |
|---|---|---|---|
| <b>1.2 คุณภาพอากาศ</b><br>- จำกัดความเร็วรถยนต์ที่วิ่งภายในโครงการไม่เกิน 30 กม./ชม.<br><br>- ห้ามมิให้มีการติดเครื่องยนต์ขณะจอดรถภายในพื้นที่โครงการและลานจอดรถ | - มีการควบคุมความเร็วรถที่วิ่งเข้า-ออก ภายในพื้นที่โครงการให้มีความเร็วไม่เกิน 20 กม./ชม. พร้อมทั้งจัดทำป้ายกำหนด<br><br>- มีเจ้าหน้าที่รักษาความปลอดภัยคอยกำกับไม่ให้มีการติดเครื่องยนต์ทิ้งไว้ขณะจอดรถภายในโครงการ | ภาพที่ 2.2-2<br><br>- | -<br><br>- |

| <p>ภาพที่ 2.2-2 ป้ายจำกัดความเร็วยานพาหนะ</p> | <p>ภาพที่ 2.2-3 เจ้าหน้าที่ทำความสะอาด</p> |

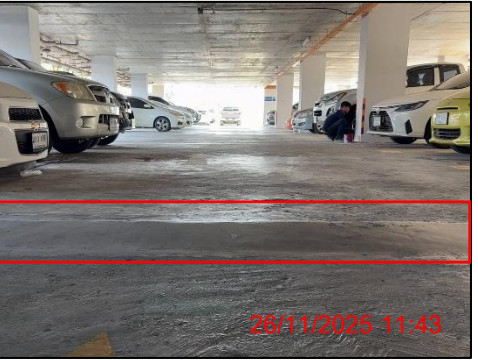
| มาตรการป้องกันและแก้ไขผลกระทบสิ่งแวดล้อม | รายละเอียดผลการปฏิบัติตามมาตรการป้องกันและแก้ไขผลกระทบสิ่งแวดล้อม | อ้างอิง | ปัญหา/อุปสรรคและการแก้ไข |
|---|---|---|---|
| <b>1.3 เสียงและการสั่นสะเทือน</b><br>- บริเวณรอบๆ โครงการ ถนนภายในพื้นที่โครงการมีคันชะลอความเร็ว คันไว้ทุกระยะผิวถนน 100 ม. เพื่อให้ยานพาหนะต้องชะลอความเร็ว จึงทำให้ผู้ขับขี่ยานพาหนะไม่สามารถใช้ความเร็วในการขับขี่ได้สูง | - มีเนินชะลอความเร็วภายในพื้นที่โครงการ | ภาพที่ 2.2-4 | - |

| <p>ภาพที่ 2.2-4 เนินชะลอความเร็วภายในพื้นที่โครงการ</p> | <p>ภาพที่ 2.2-5 ป้ายห้ามส่งเสียงดัง</p> |

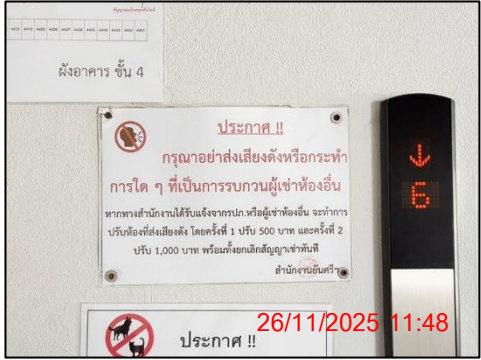
| มาตรการป้องกันและแก้ไขผลกระทบสิ่งแวดล้อม | รายละเอียดผลการปฏิบัติตามมาตรการป้องกันและแก้ไขผลกระทบสิ่งแวดล้อม | อ้างอิง | ปัญหา/อุปสรรคและการแก้ไข |
|---|---|---|---|
| - โครงการได้มีมาตรการขอความร่วมมือให้ผู้พักอาศัยไม่ส่งเสียงดังหลังเวลา 22.00 น. เพื่อลดผลกระทบจากผู้อยู่อาศัยที่อาจส่งเสียงดังไปยังชุมชนรอบข้าง | - โครงการได้มีกฎระเบียบห้ามให้ผู้พักอาศัยส่งเสียงดังหรือกระทำการใดๆ ที่เป็นการรบกวนผู้อื่น | ภาพที่ 2.2-5<br>และเอกสารแนบที่ 5 | - |

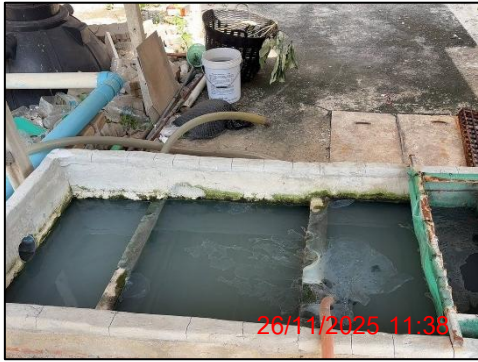
| มาตรการป้องกันและแก้ไขผลกระทบสิ่งแวดล้อม | รายละเอียดผลการปฏิบัติตามมาตรการป้องกันและแก้ไขผลกระทบสิ่งแวดล้อม | อ้างอิง | ปัญหา/อุปสรรคและการแก้ไข |
|---|---|---|---|
| <b>1.4 คุณภาพน้ำผิวดินและการบำบัดน้ำเสีย</b><br>- ก่อสร้างระบบบำบัดน้ำเสียตามการออกแบบ รวมความสามารถในการรองรับน้ำเสียได้ทั้งสิ้น 116.0 ลบ.ม./วัน ซึ่งสามารถบำบัดน้ำเสียที่เกิดจากโครงการทั้งสิ้น 105.8 ลบ.ม./วัน ได้อย่างเพียงพอ | - ทางโครงการติดตั้งระบบบำบัดน้ำเสียซึ่งสามารถรองรับน้ำเสียที่เกิดขึ้นได้เพียงพอต่อการบำบัดน้ำเสียภายในโครงการ พร้อมทั้งมีการตรวจสอบสภาพของระบบบำบัดเป็นประจำ | ภาพที่ 2.2-6<br>และเอกสารแนบที่ 6 | - |

| มาตรการป้องกันและแก้ไขผลกระทบสิ่งแวดล้อม | รายละเอียดผลการปฏิบัติตามมาตรการป้องกันและแก้ไขผลกระทบสิ่งแวดล้อม | อ้างอิง | ปัญหา/อุปสรรคและการแก้ไข |
|---|---|---|---|
| - ต้องมีเจ้าหน้าที่เทคนิคดูแลการเดินระบบบำบัดน้ำเสียให้มีประสิทธิภาพอยู่เสมอ | - โครงการจัดให้มีเจ้าหน้าที่คอยดูแลตรวจสอบสภาพระบบบำบัดน้ำเสียให้พร้อมใช้งานอยู่เสมอ | ภาพที่ 2.2-6 และเอกสารแนบที่ 6 | - |
| - จัดให้มีการสุบตะกอนส่วนเกินจากระบบบำบัดน้ำเสียไปกำจัดทุกๆ 15 วันเพื่อประสิทธิภาพการทำงานของระบบฯ | - มีเจ้าหน้าที่รับผิดชอบดูแลตรวจสอบสภาพระบบบำบัดน้ำเสียเป็นประจำ หากพบว่ามีจำนวนตะกอนมากจะทำการสูบออก ปัจจุบันยังไม่พบกาคตะกอนล้นแต่อย่างใด | ภาพที่ 2.2-6 และเอกสารแนบที่ 6 | - |

| <p>ภาพที่ 2.2-6 ระบบบำบัดน้ำเสีย</p> | <p>ภาพที่ 2.2-7 บ่อดักไขมัน</p> |

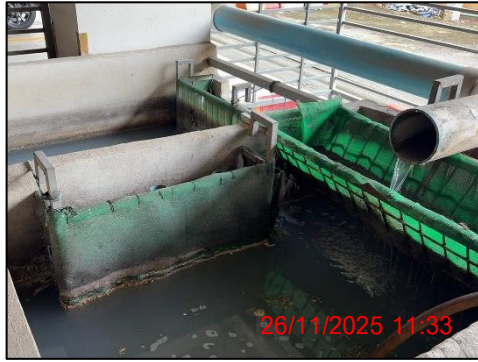
| มาตรการป้องกันและแก้ไขผลกระทบสิ่งแวดล้อม | รายละเอียดผลการปฏิบัติตามมาตรการป้องกันและแก้ไขผลกระทบสิ่งแวดล้อม | อ้างอิง | ปัญหา/อุปสรรคและการแก้ไข |
|---|---|---|---|
| - ทำการตัดไขมันออกจากบ่อดักไขมันเป็นประจำทุกสัปดาห์ โดยตัดใส่ถุงแล้วมัดปากถุงให้แน่น นำไปรวมไว้กับขยะเปียกในห้องพักขยะเปียก | - โครงการมีการตัดไขมันออกจากบ่อดักไขมัน โดยบางส่วนนำไปทำปุ๋ยต้นไม้ และบางส่วนตัดใส่ถุงมัดปากถุงแล้วนำไปรวมไว้กับขยะเปียกรอให้ทางสำนักเขตบางพลัดนำไปกำจัดต่อไป | ภาพที่ 2.2-7 | - |

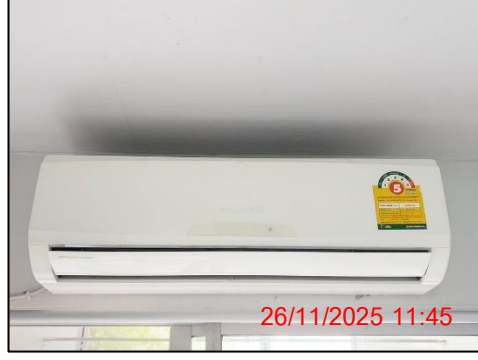
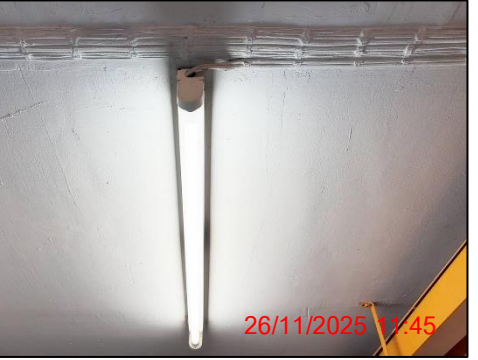
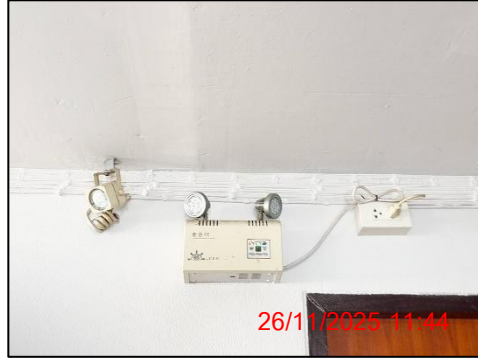
| มาตรการป้องกันและแก้ไขผลกระทบสิ่งแวดล้อม | รายละเอียดผลการปฏิบัติตามมาตรการป้องกัน<br>และแก้ไขผลกระทบสิ่งแวดล้อม | อ้างอิง | ปัญหา/อุปสรรค<br>และการแก้ไข |
|---|---|---|---|
| - การใช้แสงสว่างในอาคารอย่างมีประสิทธิภาพโดยเลือกใช้อุปกรณ์ชนิด<br>ประหยัดพลังงาน อาทิ หลอดคอมแพคฟลูออเรสเซนต์ โคมไฟฟ้าติดตั้งแผ่น<br>สะท้อนแสง การใช้บัลลาสต์ชนิด Low Watt Loss หรือชนิด Electronics<br>Ballast | - โครงการมีการเลือกใช้ผลิตภัณฑ์ที่มีฉลากประหยัดไฟเบอร์ 5 หลอดฟลูออเรสเซนต์ เพื่อประหยัดพลังงานไฟฟ้าและเหมาะสมกับพื้นที่ห้อง | ภาพที่ 2.2-9 | - |

| <p>ภาพที่ 2.2-8 ป้ายประชาสัมพันธ์รณรงค์<br/>การประหยัดน้ำ-ไฟฟ้า</p> | <p>ภาพที่ 2.2-9 อุปกรณ์-เครื่องใช้ไฟฟ้าชนิดประหยัด<br/>พลังงาน</p> |
| <p>ภาพที่ 2.2-9 อุปกรณ์-เครื่องใช้ไฟฟ้าชนิดประหยัดพลังงาน (ต่อ)</p> | |

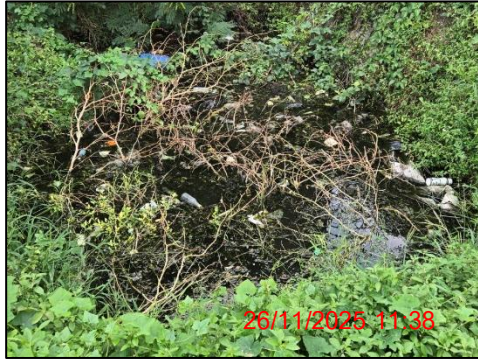
| <p>ภาพที่ 2.2-10 บ่อหน่วงน้ำ</p> | <p>ภาพที่ 2.2-11 ตะแกรงดักเศษมูลฝอย</p> |

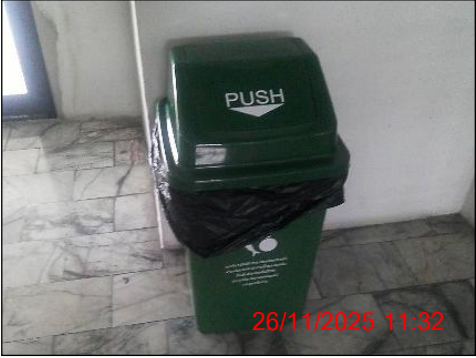
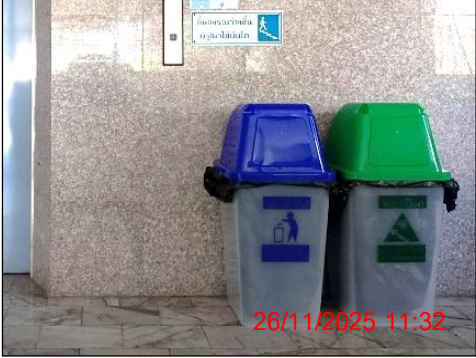
| <p>ภาพที่ 2.2-12 ถังขยะแยกประเภท</p> | |

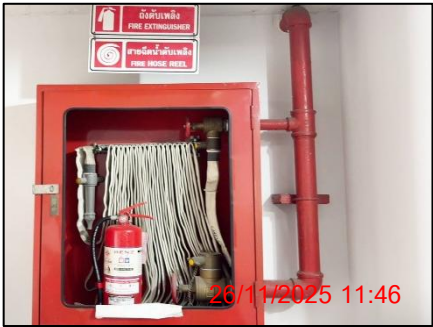
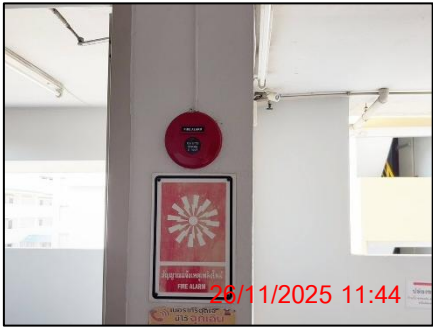
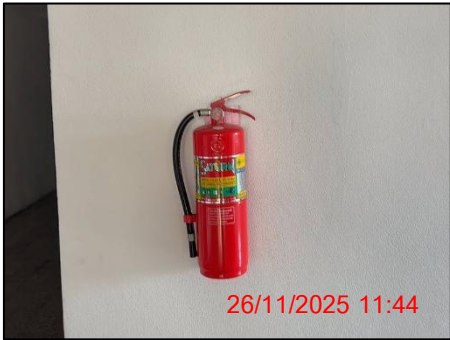
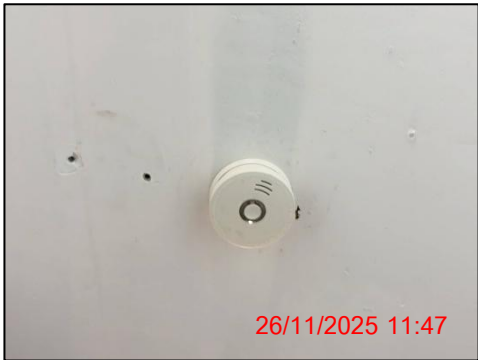
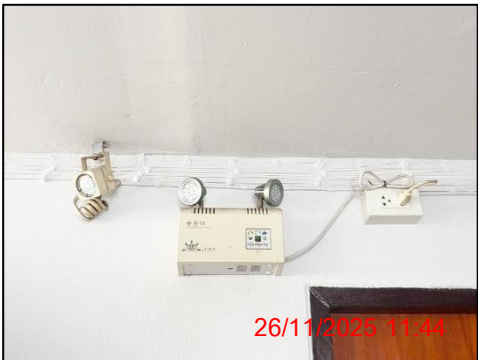
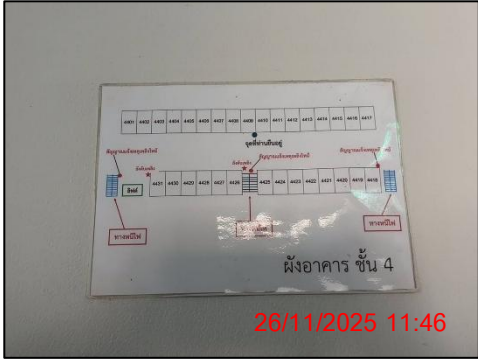
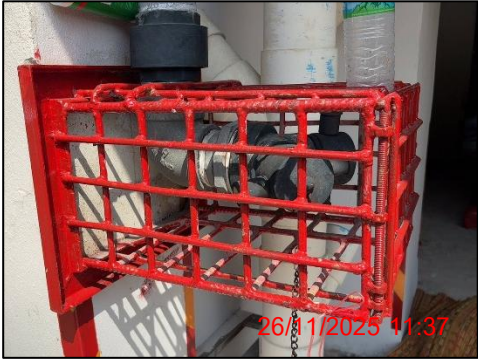
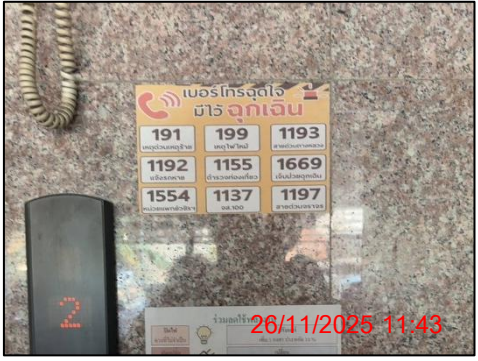
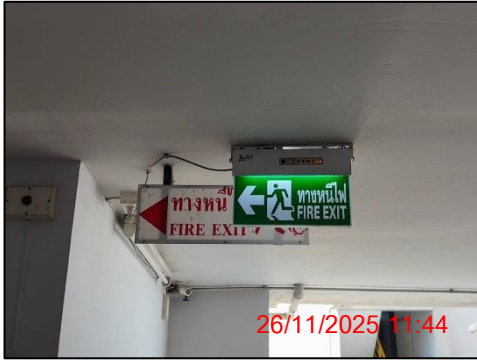
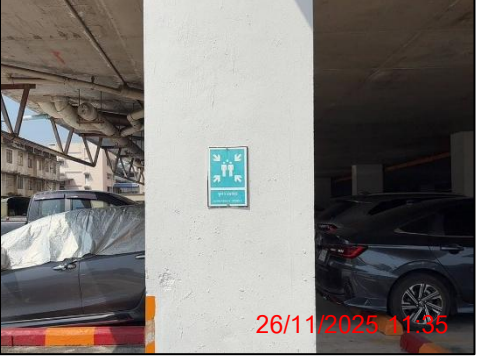
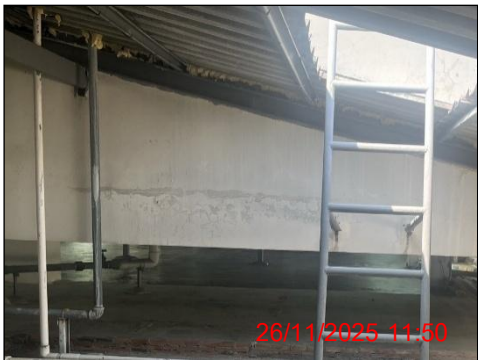
| <p>ภาพที่ 2.2-19 ระบบป้องกันและระงับอัคคีภัย</p> | |

| <p>สายดับเพลิง สัญญาณเตือนภัย และปุ่มกดแจ้งสัญญาณเตือนภัยด้วยมือ</p> | |
| <p>ถังดับเพลิงเคมี</p> | |
| <p>เครื่องตรวจจับควัน</p> | <p>ระบบไฟฟ้าฉุกเฉิน</p> |

| <p>ป้ายแสดงแผนผังตำแหน่งทางหนีไฟ</p> | <p>หัวจ่ายน้ำดับเพลิง</p> |
| <p>หมายเลขโทรศัพท์ฉุกเฉิน</p> | <p>ป้ายแสดงทางหนีไฟ</p> |
| <p>บันไดหนีไฟ</p> | <p>จุดรวมพล</p> |
| <p>ถังเก็บน้ำสำรอง</p> | |

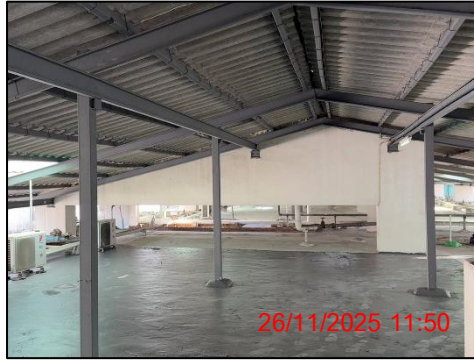
ภาพที่ 2.2-23 ฉนวนกันความร้อนบนชั้นดาดฟ้า
