## มาตรการป้องกันและแก้ไข ผลกระทบสิ่งแวดล้อมและ มาตรการติดตามตรวจสอบ คุณภาพสิ่งแวดล้อม

โครงการเหมืองแร่โปซัม และแอนไฮไดรต์

ประทานบัตรที่ 30344/16451

บริษัท แร่สัมพันธ์ จำกัด

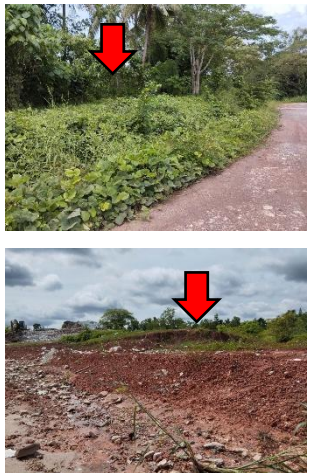
เงื่อนไขตามมาตรการ	ผลการปฏิบัติตามมาตรการ	ปัญหา อุปสรรค ที่ไม่สามารถปฏิบัติตามมาตรการ และแนวทางแก้ไข	เอกสารอ้างอิง
2. ให้จัดสร้างคันทำนบทางด้านทิศเหนือ ทิศตะวันออก บริเวณที่ติดกับลำห้วยสาธารณประโยชน์ และทางด้านทิศตะวันตกบริเวณที่ติดกับทางรถไฟ หลักหมุดที่ 9 ไปถึง 10 กำหนดให้มีขนาดฐานกว้าง 6 เมตร สูง 2 เมตร ด้านบนกว้าง 2 เมตร บริเวณด้านทิศตะวันตกขนานไปตามทางรถไฟ เพื่อป้องกันหินกระเด็นออกภายนอกพื้นที่	<ul style="list-style-type: none"> <li>ผู้ถือประทานบัตรได้สร้างคันทำนบโดยรอบพื้นที่โครงการ และทางด้านทิศตะวันตกบริเวณที่ติดกับทางรถไฟให้ขนานไปตามทางรถไฟ เพื่อป้องกันหินกระเด็นออกภายนอกพื้นที่</li> </ul>	-	<ul style="list-style-type: none"> <li>เอกสารแนบ 3 รูปที่ 4</li> </ul>

<p>แนวคันทำนบดิน</p>

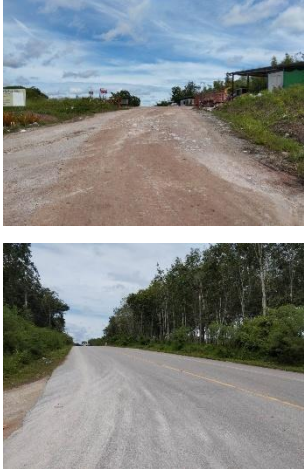
เงื่อนไขตามมาตรการ	ผลการปฏิบัติตามมาตรการ	ปัญหา อุปสรรค ที่ไม่สามารถปฏิบัติตามมาตรการ และแนวทางแก้ไข	เอกสารอ้างอิง
4. ดูแลรักษาเส้นทางขนส่งแร่ภายในโครงการให้คงสภาพเป็นถนนผิวบดอัดแน่น พร้อมทั้งดูแลและบำรุงรักษาเส้นทางขนส่งแร่ให้อยู่ในสภาพดีตลอดระยะเวลาปฏิบัติงาน และดูแลรักษาเส้นทางทางเข้า-ออกพื้นที่โครงการก่อนออกสู่ทางหลวงหมายเลข 4009	<ul style="list-style-type: none"> <li>ผู้ถือประทานบัตรได้ดูแลรักษาเส้นทางขนส่งแร่ภายในและภายนอกพื้นที่โครงการให้ใช้งานได้ดียู่เสมอ โดยปรับปรุงให้เป็นถนนดินบดอัดแน่น เพื่อลดการฟุ้งกระจายของฝุ่นละออง หากบริเวณใดมีการชำรุด จะเร่งดำเนินการปรับปรุงซ่อมแซมทันที</li> </ul>	-	<ul style="list-style-type: none"> <li>เอกสารแนบ 3 รูปที่ 9</li> </ul>

<p>เส้นทางขนส่งแร่</p>

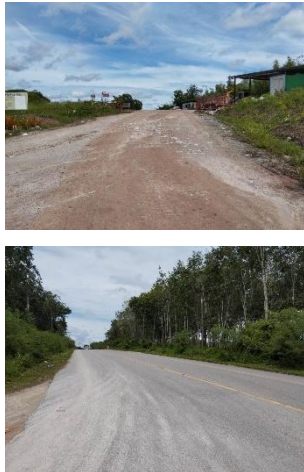
เงื่อนไขตามมาตรการ	ผลการปฏิบัติตามมาตรการ	ปัญหา อุปสรรค ที่ไม่สามารถปฏิบัติตามมาตรการ และแนวทางแก้ไข	เอกสารอ้างอิง
5. ดูแลรักษาสภาพเส้นทางให้อยู่ในสภาพที่ใช้งานได้ดี อยู่เสมอ และในกรณีเกิดการชำรุดเสียหายทาง โครงการจะต้องรีบดำเนินการปรับปรุงทันที	<ul style="list-style-type: none"> <li>ผู้ถือประทานบัตรได้ดูแลรักษาเส้นทางขนส่งแร่ภายใน และภายนอกพื้นที่โครงการให้ใช้งานได้ดีอยู่เสมอ โดยปรับปรุงให้เป็นถนนดินบดอัดแน่น เพื่อลดการฟุ้งกระจายของฝุ่นละออง หากบริเวณใดมีการชำรุด จะเร่งดำเนินการปรับปรุงซ่อมแซมทันที</li> </ul>	-	<ul style="list-style-type: none"> <li>เอกสารแนบ 3 รูปที่ 9</li> </ul>

<p>เส้นทางขนส่งแร่</p>
