**บทที่ 3****การปฏิบัติตามมาตรการการติดตามตรวจสอบผลกระทบสิ่งแวดล้อม****3.1 ขอบเขตการดำเนินงานและมาตรฐานวิธีการตรวจวัด**

**3.2 ผลการติดตามตรวจสอบผลกระทบสิ่งแวดล้อม**

### 3.2.1 คุณภาพน้ำเสีย

### 3.2.2 คุณภาพน้ำประปา

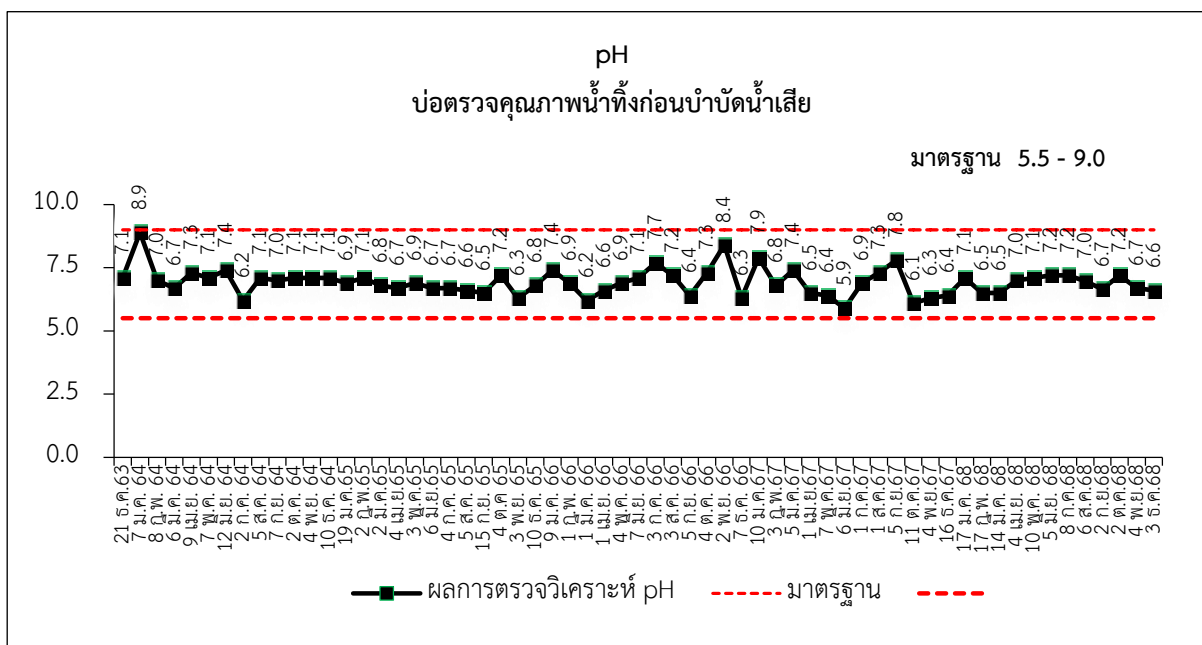
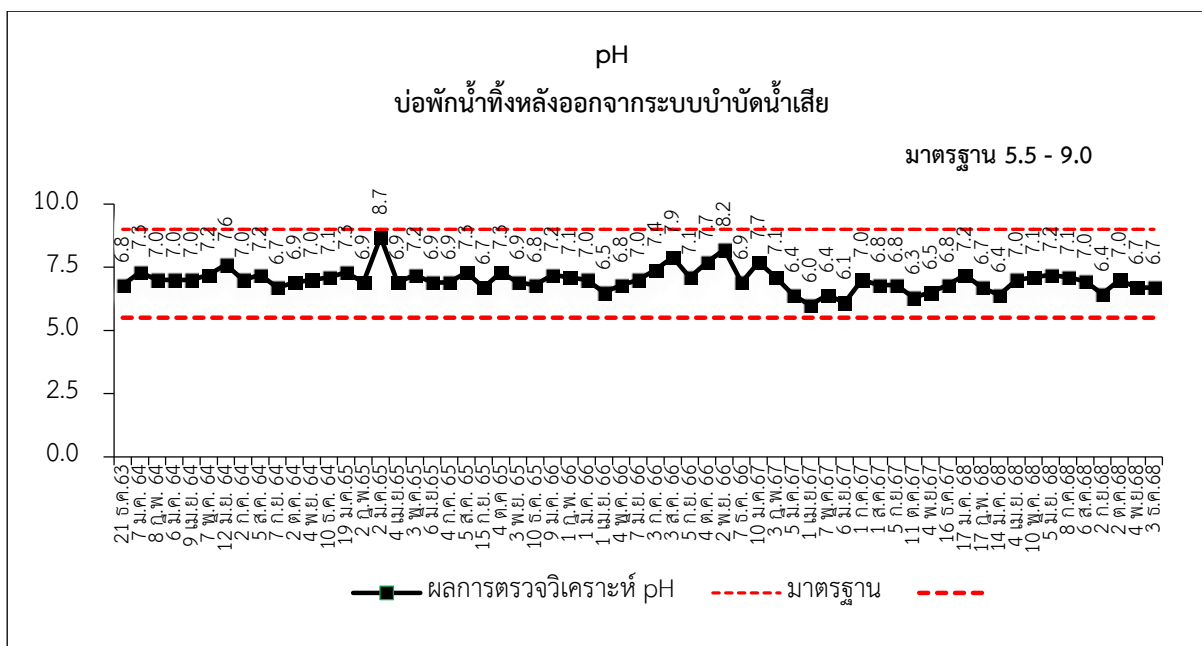
รูปที่ 3.2.1-1 ผลการตรวจวัดตรวจวัดคุณภาพน้ำทิ้งย้อนหลัง

ผลการวิเคราะห์คุณภาพน้ำช่วงเดือนกรกฎาคม – ธันวาคม พ.ศ. 2568 บ่อตรวจคุณภาพน้ำทั้งก่อนบำบัดน้ำเสียแสดงดังตารางที่ 3.2.1-2 พบว่า pH มีค่าอยู่ในช่วง 6.6 – 7.2, BOD มีค่าอยู่ในช่วง 25.0 – 34.5 มิลลิกรัม/ลิตร, SS มีค่าอยู่ในช่วง 40.5-125 มิลลิกรัม/ลิตร, Settle able Solids มีค่าอยู่ในช่วง 2.5-15.0 มิลลิกรัม/ลิตร, TDS มีค่าอยู่ในช่วง 146-236 มิลลิกรัม/ลิตร, Sulfide มีค่าอยู่ในช่วง 0.42-1.5 มิลลิกรัม/ลิตร, TKN มีค่าอยู่ในช่วง 4.17-38.3 มิลลิกรัม/ลิตร และ Oil & Grease มีค่าอยู่ในช่วง 3.20-14.3 มิลลิกรัม/ลิตร ซึ่งพบว่าทั้งหมดมีค่าอยู่ในเกณฑ์มาตรฐานที่กำหนด ยกเว้น TSS, BOD, TKN, และ Sulfide มีค่าเกินเกณฑ์มาตรฐานกำหนด ยกเว้น Settle able Solids ไม่มีมาตรฐานกำหนด ตามประกาศกระทรวงทรัพยากรธรรมชาติและสิ่งแวดล้อม เรื่องกำหนดมาตรฐานควบคุมการระบายน้ำทิ้งจากอาคารบางประเภทและบางขนาด พ.ศ. 2567 เมื่อพิจารณาผลการตรวจวัดย้อนหลังล่าสุด พบว่า มีแนวโน้มใกล้เคียงกัน และมีค่าอยู่ในมาตรฐานกำหนดไว้ แสดงดังรูปที่ 3.2.1-2

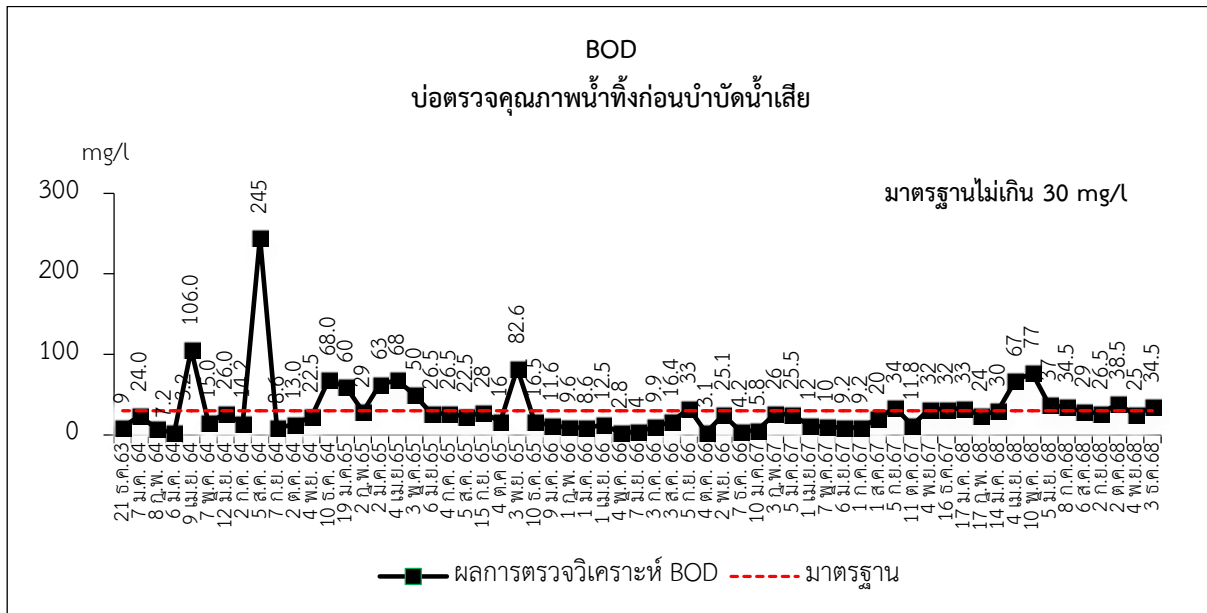
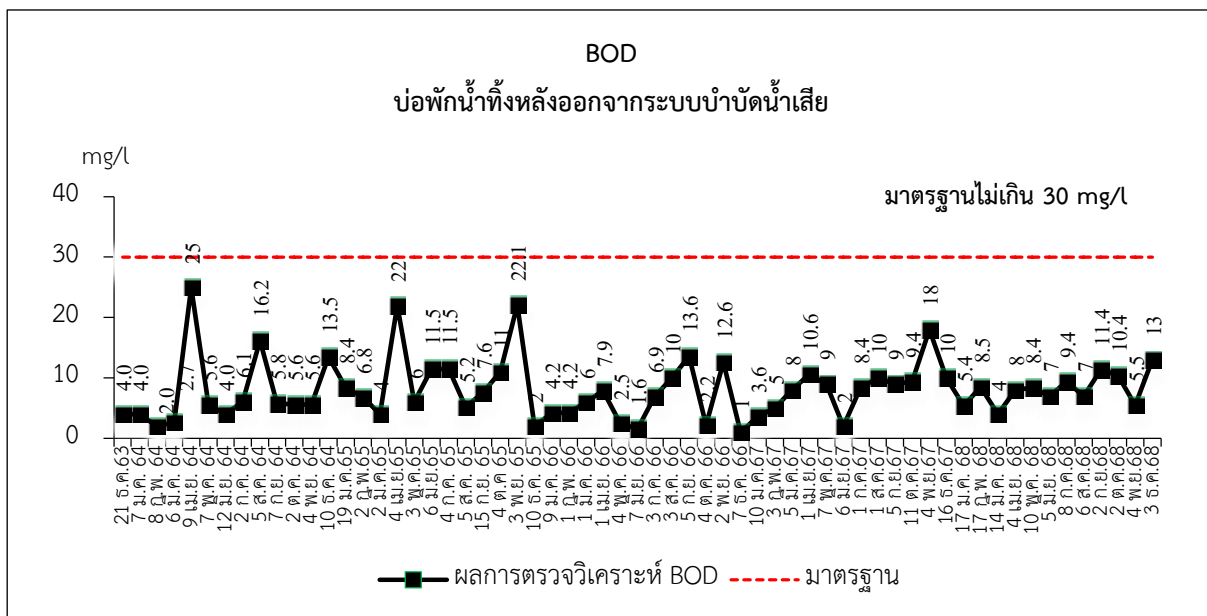
รูปที่ 3.2.2-1 ผลการตรวจวัดตรวจวัดคุณภาพน้ำทิ้งย้อนหลัง

ผลการวิเคราะห์คุณภาพน้ำช่วงเดือนกรกฎาคม – ธันวาคม พ.ศ. 2568 บ่อพักน้ำทิ้งหลังออกจากระบบบำบัดน้ำเสีย แสดงดังตารางที่ 3.2.1-2 พบว่า pH มีค่าอยู่ในช่วง 6.44-7.11, BOD มีค่าอยู่ในช่วง 7.0-13.0 มิลลิกรัม/ลิตร, SS มีค่าอยู่ในช่วง 14.0-37.5 มิลลิกรัม/ลิตร, Settle able Solids มีค่าอยู่ในช่วง 0.1-1.3 มิลลิกรัม/ลิตร, TDS มีค่าอยู่ในช่วง 104-156 มิลลิกรัม/ลิตร, Sulfide มีค่าอยู่ในช่วงตรวจไม่พบ-0.7 มิลลิกรัม/ลิตร, TKN มีค่าอยู่ในช่วง 2.8-19.4 มิลลิกรัม/ลิตร และ Oil & Grease มีค่าอยู่ในช่วง 0.65-6.4 มิลลิกรัม/ลิตร ซึ่งพบว่าทั้งหมดมีค่าอยู่ในเกณฑ์มาตรฐานที่กำหนด ยกเว้น Settle able Solids ไม่มีมาตรฐานกำหนด ตามประกาศกระทรวงทรัพยากรธรรมชาติและสิ่งแวดล้อม เรื่องกำหนดมาตรฐานควบคุมการระบายน้ำทิ้งจากอาคารบางประเภทและบางขนาด พ.ศ.2567 เมื่อพิจารณาผลการตรวจวัดย้อนหลังล่าสุด พบว่า มีแนวโน้มใกล้เคียงกัน และมีค่าอยู่ในมาตรฐานกำหนดไว้ แสดงดังรูปที่ 3.2.1-3

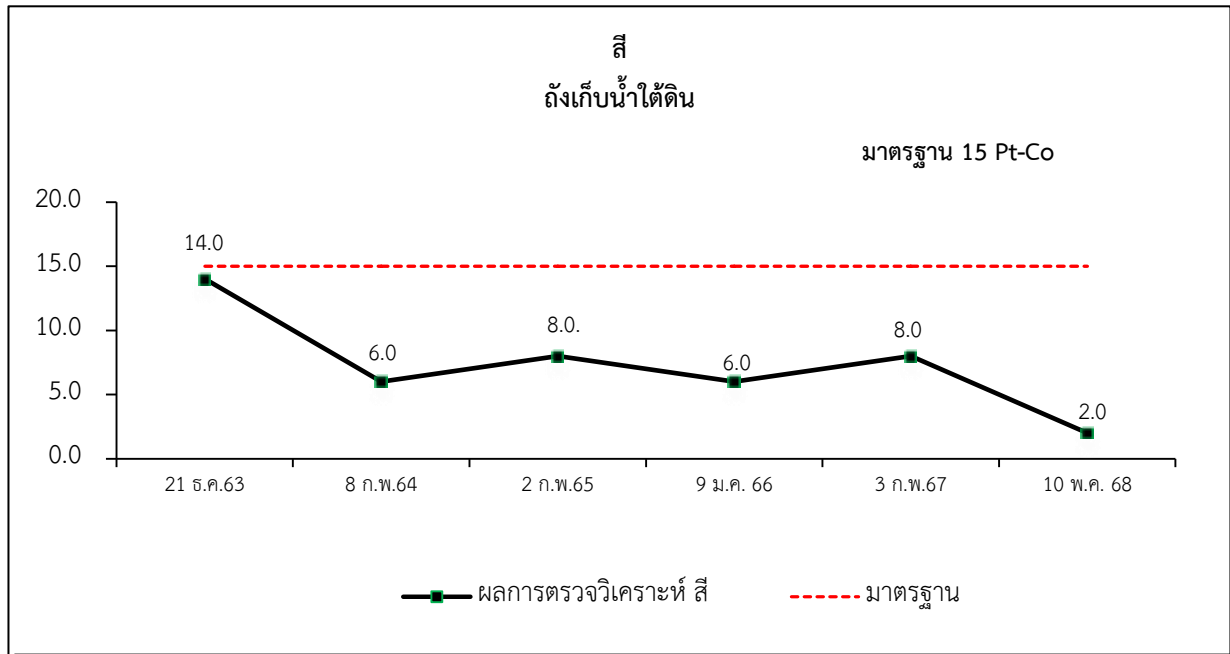
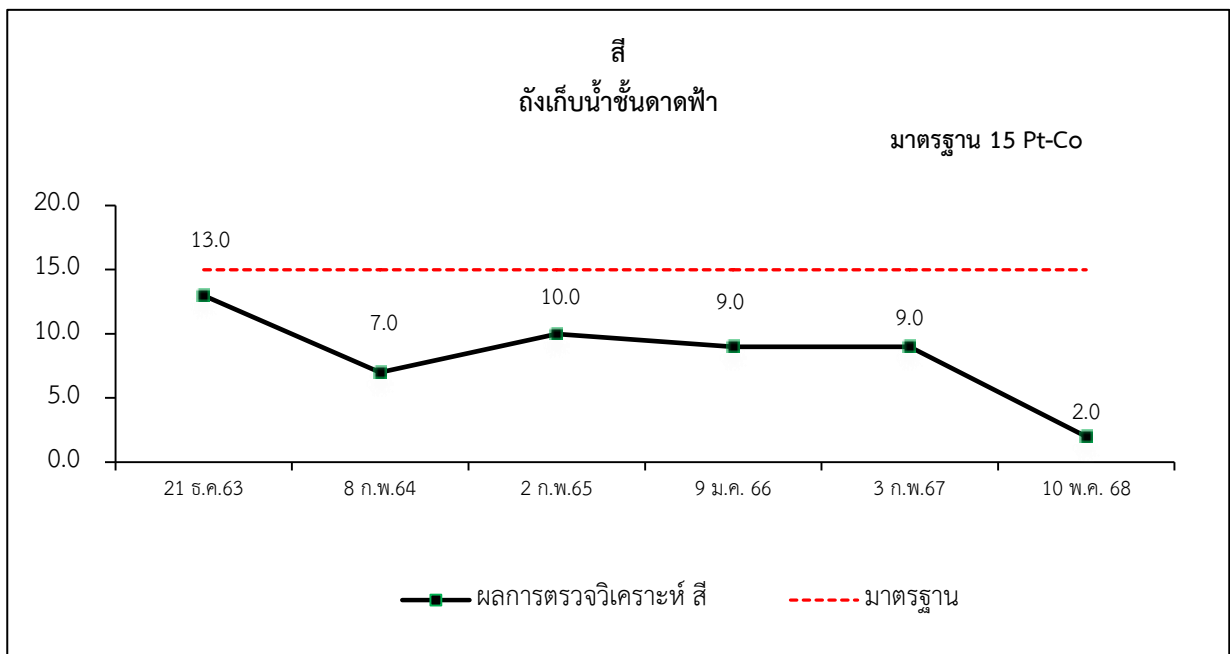
รูปที่ 3.2.2-2 ผลการตรวจวัดตรวจวัดคุณภาพน้ำประปาย้อนหลัง

ผลการวิเคราะห์คุณภาพน้ำประปาบริเวณถังเก็บน้ำใต้ดิน ช่วงเดือนพฤษภาคม พ.ศ. 2568 แสดงดังตารางที่ 3.2.2-2 และตารางที่ 3.2.2-3 พบว่า สี มีค่าอยู่ในช่วง 2.0 Pt-Co, รส มีค่าอยู่ในช่วงไม่เป็นที่น่ารังเกียจ, กลิ่น มีค่าอยู่ในช่วงไม่เป็นที่น่ารังเกียจ, ความขุ่น มีค่าอยู่ในช่วง 0.05 NTU, pH มีค่าอยู่ในช่วง 7.6, Total FE มีค่าอยู่ในช่วงน้อยกว่า 0.001 มิลลิกรัม/ลิตร, Hardness มีค่าอยู่ในช่วง 116 มิลลิกรัม/ลิตร, Total Coliform Bacteria มีค่าอยู่ในช่วงตรวจไม่พบ พบ-ไม่พบ/100 ml และ E.coil มีค่าอยู่ในช่วงตรวจไม่พบ พบ-ไม่พบ/100 ส่วนคุณภาพน้ำประปาบริเวณถังเก็บน้ำชั้นคาตฟ้า พบว่า สี มีค่าอยู่ในช่วง 2.0 Pt-Co, รส มีค่าอยู่ในช่วงไม่เป็นที่น่ารังเกียจ, กลิ่น มีค่าอยู่ในช่วงไม่เป็นที่น่ารังเกียจ, ความขุ่น มีค่าอยู่ในช่วง 0.05 NTU, pH มีค่าอยู่ในช่วง 7.5, Total FE มีค่าอยู่ในช่วงน้อยกว่า 0.001 มิลลิกรัม/ลิตร, Hardness มีค่าอยู่ในช่วง 96 มิลลิกรัม/ลิตร, Total Coliform Bacteria มีค่าอยู่ในช่วงตรวจไม่พบ พบ-ไม่พบ/100 ml และ E.coil มีค่าอยู่ในช่วงตรวจไม่พบ พบ-ไม่พบ/100 พบว่าคุณภาพน้ำประปาทั้ง 2 บริเวณ มีค่าอยู่ในเกณฑ์มาตรฐานที่กำหนด และเป็นไปตามข้อกำหนดคุณภาพน้ำประปาการประปานครหลวง เมื่อพิจารณาผลการตรวจวัดย้อนหลังล่าสุด พบว่า มีแนวโน้มใกล้เคียงกัน และมีค่าอยู่ในมาตรฐานกำหนดไว้ แสดงดังรูปที่ 3.2.2-2
