บทที่ 2

ผลการดำเนินการตามมาตรการป้องกัน และแก้ไขผลกระทบสิ่งแวดล้อม

การดำเนินงานโครงการเหมืองแร่หินอุตสาหกรรมชนิดหินปูน เพื่ออุตสาหกรรมก่อสร้าง ของนางฉลวย ศรีสุวรรณ ประธานบัตรที่ 21261/15628 ตั้งอยู่ที่ ตำบลหนองพลับ อำเภอหัวหิน จังหวัดประจวบคีรีขันธ์ จะต้องปฏิบัติตามมาตรการป้องกันและแก้ไขผลกระทบสิ่งแวดล้อมและมาตรการติดตามตรวจสอบผลกระทบสิ่งแวดล้อม 2 ฉบับ ได้แก่

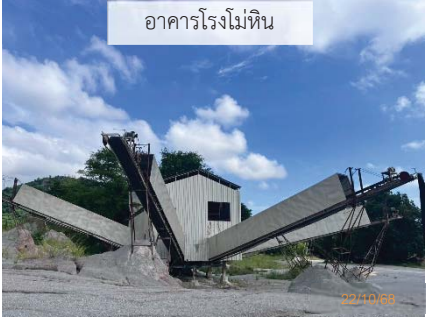
<ul style="list-style-type: none"> • ฝุ่นละอองจากการโม่หิน <ul style="list-style-type: none"> - ให้ปรับปรุงโรงโม่หินเป็นระบบปิด - ติดตั้งระบบสเปรย์น้ำเพิ่มเติมบริเวณปลายสายพานทุกสาย - ลาดยางเส้นทางขนส่งหินจากโรงโม่ออกสู่ทางหลวงหมายเลข 3219 - บดอัดพื้นลานกองแร่และทำความสะอาดลานและทางขนส่งทุกวัน อย่าให้มีฝุ่นสะสมบนพื้นที่ - จัดสร้างลานล้างล้อรถบรรทุกบริเวณก่อนออกจากโรงโม่หิน - ปลุกพรณไม้ไผ่เร็วล้อมรอบโรงโม่เพิ่มเติม 	<ul style="list-style-type: none"> - ทางโครงการได้ปรับปรุงอาคารโรงโม่หินของโครงการ ด้วยการปิดคลุมอาคารทั้ง 3 ด้าน รวมทั้งสายพานลำเลียงแร่ อย่างมิดชิดเพื่อป้องกันการฟุ้งกระจายของฝุ่นละออง - ติดตั้งระบบสเปรย์น้ำบริเวณจุดกำเนิดฝุ่นละออง และเปิดใช้งานตลอดเวลาทำการบดย่อยแร่ - ทางโครงการได้จัดทำถนนลาดยางเส้นทางขนส่งภายในพื้นที่โครงการ เส้นทางเข้า-ออกพื้นที่โครงการ และถนนสาธารณะนอกโครงการ - ปรับปรุงลานเก็บกองแร่เป็นลานหินบดอัดแน่น - ดูแลรักษาลานล้างล้อของโครงการให้อยู่ใน 	<ul style="list-style-type: none"> - ไม่มี 	<div>อาคารโรงโม่หิน</div>

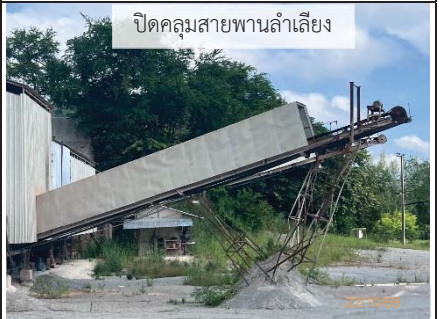
มาตรการป้องกันและแก้ไขผลกระทบสิ่งแวดล้อม และมาตรการติดตามตรวจสอบผลกระทบสิ่งแวดล้อม	ผลการปฏิบัติตามมาตรการ	ปัญหา อุปสรรค ที่ไม่สามารถปฏิบัติ ตามมาตรการ และแนวทางแก้ไข	ภาพประกอบมาตรการ
<p>ให้หนาแน่น</p> <p>จัดสร้างคันทำนบและคูระบายน้ำล้อมรอบโรงโม่หินระบายลงสู่บ่อเก็บกักตกตะกอนขนาด 1 ไร่ ลึกประมาณ 4 ม. บริเวณพื้นที่ต่ำทางทิศตะวันออกเฉียงใต้ของพื้นที่โรงโม่หินที่กำหนด</p>	<p>สภาพที่ใช้งานได้ดีอยู่เสมอ</p> <p>- บริเวณที่ว่างของพื้นที่โรงโม่หินปล่อยให้พันธุ์ธรรมชาติขึ้นปกคลุม และดูแลแนวต้นไม้ที่ปลูกไว้ให้มีการเจริญเติบโตที่ดี</p> <p>- จัดสร้างคันทำนบดิน พร้อมปล่อยให้พันธุ์ไม้ธรรมชาติขึ้นปกคลุม และปลูกไม้ยืนต้นโตเร็วโดยรอบบริเวณโรงโม่หิน</p> <p>- สร้างคูระบายน้ำเพื่อรวบรวมน้ำให้ไหลลงบ่อดักตะกอนขนาด 1 ไร่ ลึก 4 เมตร</p>		<p>ปิดคลุมสายพานลำเลียง</p>

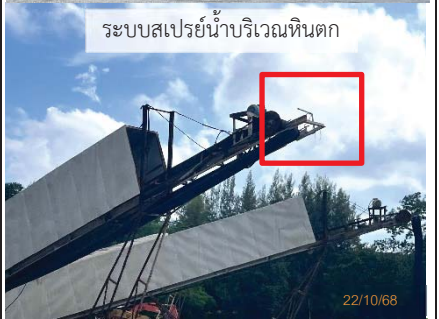
<p>ระบบสเปรย์น้ำบริเวณหินตก</p>

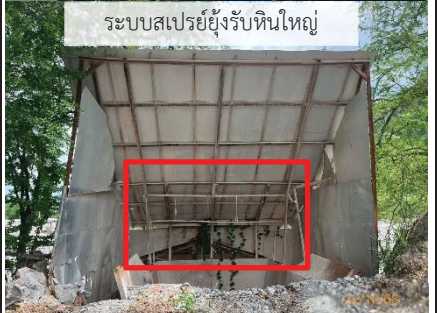
<p>ระบบสเปรย์ยังรับหินใหญ่</p>

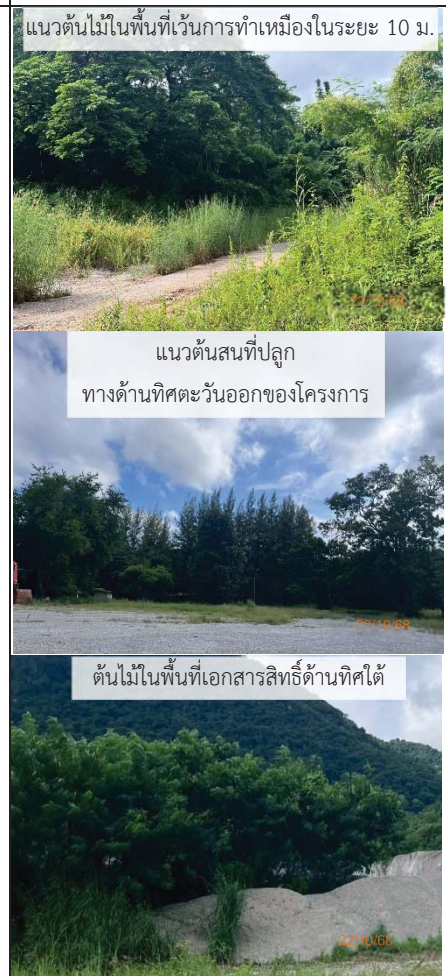
1. ให้เว้นแนวเขตพื้นที่ไม่ทำเหมืองและกิจกรรมที่เกี่ยวข้องเนื่องกับการทำเหมืองบริเวณโดยรอบจากขอบประทานบัตร ในระยะไม่น้อยกว่า 10 เมตร โดยดูแลบำรุงรักษา สภาพต้นไม้ที่มีอยู่ตามธรรมชาติให้อยู่ในสภาพเดิม และปลูกต้นไม้โตเร็วหรือไม้ท้องถิ่นเพิ่มเติมให้เต็มที่ว่างในพื้นที่เว้นไม่ทำเหมืองให้หนาแน่นขึ้น ส่วนบริเวณพื้นที่ป่าไม้ทางด้านทิศเหนือ และบริเวณนอกเขตพื้นที่ประกาศแหล่งหินอุตสาหกรรมทางด้านทิศตะวันออกให้โครงการรักษาสภาพเดิมไว้ และปลูกต้นไม้เสริมเพิ่มเติมให้หนาแน่น	<ul style="list-style-type: none"> - ทางโครงการเว้นพื้นที่ไม่ทำเหมืองจากแนวเขตประทานบัตรในระยะ 10 ม. และอยู่ระหว่างการติดตั้งป้ายแสดงพื้นที่เว้นการทำเหมือง - ดูแลรักษาสภาพต้นไม้ที่มีอยู่เดิมตามธรรมชาติในพื้นที่เว้นการทำเหมืองในระยะ 10 ม. และพื้นที่ที่ยังไม่เปิดการทำเหมือง - ปลูกต้นกระถินในบริเวณพื้นที่ไม่ทำเหมืองในระยะ 10 ม. จากแนวเขตประทานบัตร และพื้นที่ว่างภายในพื้นที่โครงการ - ปลูกต้นสนบริเวณทางด้านทิศตะวันออกของโครงการ 	- ไม่มี

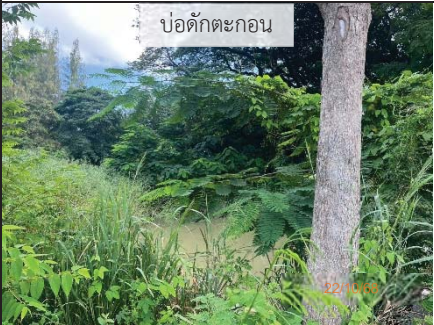
4. ให้สร้างบ่อดักตะกอนจำนวน 1 บ่อ ตำแหน่งและขนาดตามที่ระบุในแผนผังโครงการทำเหมืองเพื่อรองรับน้ำชะล้างจากบริเวณหน้าเหมือง โดยสามารถนำน้ำไปใช้ประโยชน์ในกิจกรรมต่างๆ เช่น รดน้ำต้นไม้ภายในโครงการ ฉีดพรมเส้นทางขนส่งแร่ บริเวณหน้าเหมือง บริเวณพื้นที่โรงโม่ บด หรือย่อยหิน และภายในพื้นที่โครงการ เป็นต้น และห้ามทำการระบายน้ำออกสู่ภายนอกพื้นที่โครงการ แต่หากจำเป็นต้องระบายน้ำออกนอกพื้นที่โครงการ คุณภาพน้ำต้องมีค่าอยู่ในเกณฑ์มาตรฐานแล้วเท่านั้น	- ทางโครงการได้ดำเนินการจัดสร้างบ่อดักตะกอนจำนวน 1 บ่อขนาด 1 ไร่ ลึก 4 เมตร เพื่อรองรับน้ำชะล้างจากหน้าเหมือง โดยนำน้ำไปใช้ในการ ฉีดพรมเส้นทางขนส่ง รดน้ำต้นไม้ภายในโครงการ	- ไม่มี

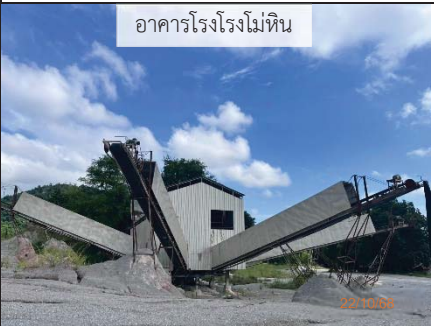
5. โรงโม่ บด หรือย่อยหิน ของโครงการจะต้องมีการบำรุงรักษาระบบป้องกันและกำจัดฝุ่นให้มีประสิทธิภาพ ติดอยู่เสมอ ทั้งการปิดคลุมอาคาร อุปกรณ์ และระบบสเปรย์น้ำที่จุดกำเนิดฝุ่นต่างๆ และต้องเปิดใช้ตลอดเวลาที่ทำการโม่ บด ย่อยหิน ตามประกาศกรมอุตสาหกรรมพื้นฐานและการเหมืองแร่ เรื่องให้โรงโม่ บด หรือย่อยหิน มีระบบป้องกันผลกระทบสิ่งแวดล้อม ลงวันที่ 12 มกราคม 2548 โดยเคร่งครัด	- ทางโครงการได้ปรับปรุงอาคารโรงโม่หินของโครงการ ด้วยการปิดคลุมอาคารทั้ง 3 ด้านรวมทั้งสายพานลำเลียงแร่ อย่างมิดชิดเพื่อป้องกันการฟุ้งกระจายของฝุ่นละออง - ติดตั้งระบบสเปรย์น้ำบริเวณจุดกำเนิดฝุ่นละออง และเปิดใช้งานตลอดเวลาทำการบดย่อยแร่ - บริเวณที่ว่างของพื้นที่โรงโม่หินปล่อยให้พันธุ์ไม้ธรรมชาติขึ้นปกคลุม และดูแลแนวต้นไม้ที่ปลูกไว้ให้มีการเจริญเติบโตที่ดี	- ไม่มี

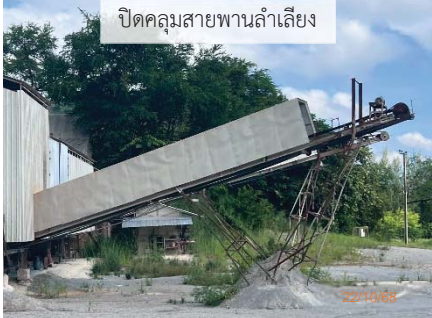
มาตรการป้องกันและแก้ไขผลกระทบสิ่งแวดล้อม และมาตรการติดตามตรวจสอบผลกระทบสิ่งแวดล้อม	ผลการปฏิบัติตามมาตรการ	ปัญหา อุปสรรคที่ไม่สามารถปฏิบัติ ตามมาตรการและแนวทางแก้ไข	ภาพประกอบมาตรการ
			<p data-bbox="1727 357 1957 395">ปิดคลุมสายพานลำเลียง</p>

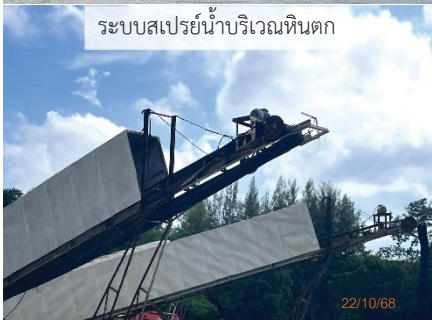
<p data-bbox="1720 683 1964 715">ระบบสเปรย์น้ำบริเวณหินตก</p>

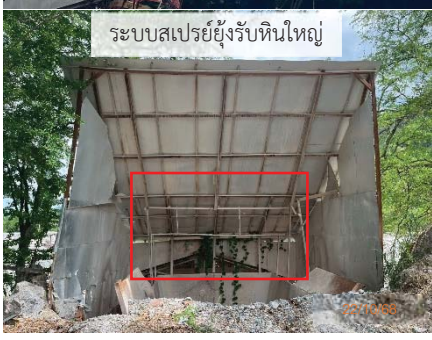
<p data-bbox="1727 1007 1957 1038">ระบบสเปรย์ยังรับหินใหญ่</p>

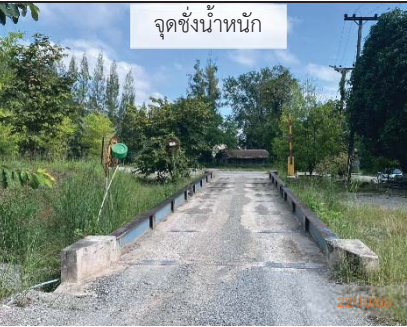
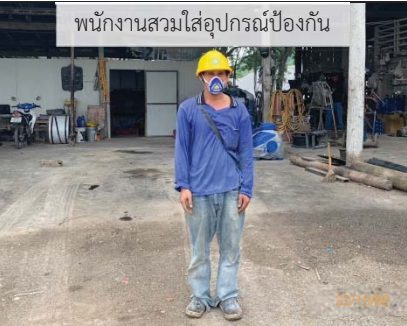
<p>8. ให้จัดหาและกำชับให้พนักงาน หรือลูกจ้างสวมใส่ อุปกรณ์ป้องกันภัยส่วนบุคคล เช่น ผ้าปิดจมูก ที่อุดหู หมวกนิรภัย รองเท้านิรภัย ฯลฯ ให้เหมาะสมกับสภาพของงาน และจัดให้มีการตรวจสอบสุขภาพของพนักงาน หรือลูกจ้างที่ทำงานเกี่ยวกับปัจจัยเสี่ยงโดยแพทย์แผนปัจจุบันชั้นหนึ่งที่ได้รับใบอนุญาตประกอบวิชาชีพเวชกรรม ด้านอาชีวเวชศาสตร์ หรือที่ผ่านการอบรมด้านชีวเวชศาสตร์เป็นประจำทุกปี โดยให้ครอบครัวบุคลากรตรวจสอบสุขภาพทั่วไป สมรรถภาพการได้ยิน สมรรถภาพปอด และเอกซเรย์ปอด พร้อมทั้งรายงานผลให้กรมอุตสาหกรรมพื้นฐานและการเหมืองแร่ และสำนักงานนโยบายและแผนทรัพยากรธรรมชาติและสิ่งแวดล้อมทราบ</p> <p>ทั้งนี้หากผลการตรวจสอบสุขภาพผิดปกติให้ส่งพนักงาน หรือลูกจ้างคนดังกล่าวเข้ารับการตรวจจาก</p>	<p>- ทางโครงการได้จัดเตรียมอุปกรณ์ป้องกันอันตรายส่วนบุคคลให้พนักงานสวมใส่ ได้แก่ แว่นตาป้องกันฝุ่น หน้ากากป้องกันฝุ่น ผ้าปิดจมูก รองเท้านิรภัย ถุงมือ และปลั๊กอุดหู โดยให้พนักงานสวมใส่ตามความเหมาะสมกับสภาพของงานในขณะปฏิบัติงาน และสำหรับพนักงานที่ทำงานในจุดที่มีเสียงดังทางโครงการได้สับเปลี่ยนหน้าที่ของพนักงาน เช่น บริเวณพื้นที่โรงโม่ เพื่อไม่ให้สัมผัสเสียงดังเป็นระยะเวลานานเกินไปและเป็นการลดอัตราความเสี่ยงต่ออันตรายจากเสียงดัง</p> <p>- กำหนดแผนการตรวจสอบสุขภาพให้คนงานประจำประจำปีละ 1 ครั้ง โดยผลตรวจสอบสุขภาพในปี 2568 จะนำเสนอให้ทราบในรายงานรอบถัดไป</p> <p>- ทางโครงการอยู่ระหว่างการติดตั้งป้ายความปลอดภัย (Safety first) ติดตั้งไว้บริเวณทางเข้าพื้นที่โครงการ และบริเวณพื้นที่โรงโม่หินของโครงการ</p>	- ไม่มี
