## บทที่ 2

### ผลการปฏิบัติตามมาตรการป้องกันและแก้ไขผลกระทบสิ่งแวดล้อม

ตารางที่ 2.2-1 มาตรการป้องกันและแก้ไขผลกระทบสิ่งแวดล้อมโครงการ เดอะทรัสต์ คอนโด พัทยาใต้ (ระยะดำเนินการ)

รายงานผลการปฏิบัติตามมาตรการป้องกันและแก้ไขผลกระทบสิ่งแวดล้อมและมาตรการติดตามตรวจสอบผลกระทบสิ่งแวดล้อม  
โครงการ เดอะทรัสต์ คอนโด พัทยาใต้ ฉบับเดือนกรกฎาคม - ธันวาคม 2568 (ระยะดำเนินการ)

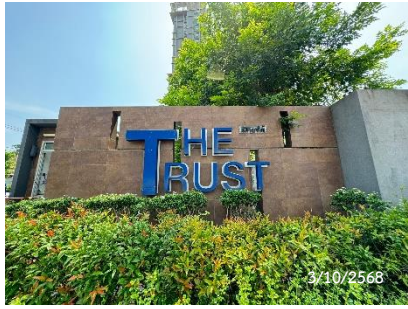
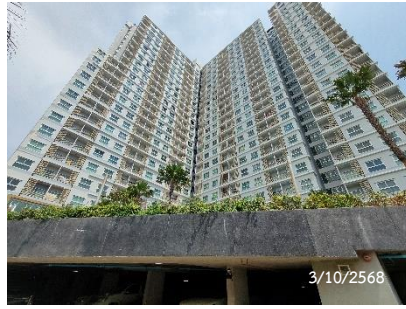
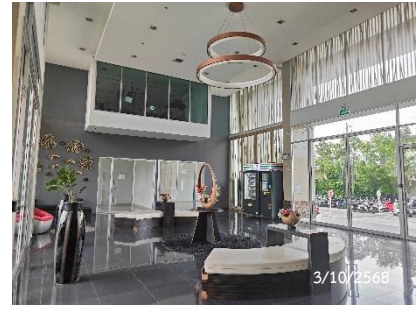
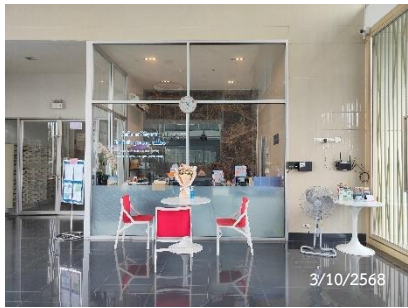
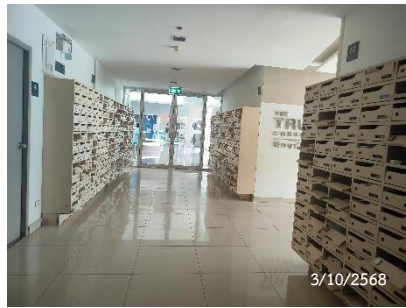
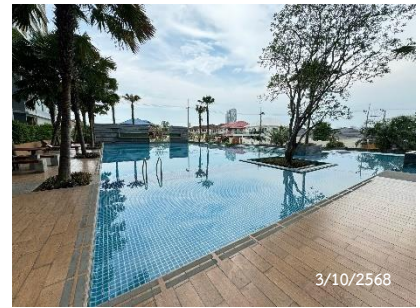
ภาพที่ 2.2-1 ภาพรวมโครงการปัจจุบัน

| องค์ประกอบทางสิ่งแวดล้อม | มาตรการป้องกันและแก้ไขผลกระทบสิ่งแวดล้อม | ผลการปฏิบัติและรายละเอียดการปฏิบัติตามมาตรการฯ<br>✓ = ปฏิบัติ X = ไม่ได้ปฏิบัติ ○ = ปฏิบัติไม่ได้<br>● = ปฏิบัติได้แต่ไม่มีประสิทธิภาพ ● = ยังไม่ถึงเวลาปฏิบัติ | เอกสารอ้างอิง | ปัญหา/อุปสรรค/แนวทางแก้ไข |
|---|---|---|---|---|
| 1.1 สภาพภูมิประเทศ | 1. จัดให้มีรั้วโดยรอบแนวเขตที่ดิน เพื่อกันขอบเขตระหว่างพื้นที่โครงการกับพื้นที่ข้างเคียง | ✓ - โครงการจัดให้มีการจัดทำแนวรั้วโดยรอบแนวเขตที่ดิน โดยมีการเลือกใช้วัสดุคอนกรีตก่อสร้างเป็นกำแพงสูง 2.5 เมตร บริเวณด้านหน้าโครงการ ทั้งนี้มีการประดับด้วยพันธุ์ไม้จำพวกดอกเข็ม เพื่อบดบังสายตา และบริเวณด้านข้างของโครงการเลือกใช้วัสดุคอนกรีตก่อสร้างเป็นกำแพงสูง 1 เมตร เสริมด้วยระแนงไม้สูง 2 เมตร รวมความสูงรั้วด้านข้าง 3 เมตร ยาวตลอดแนวทั้ง 2 ด้าน | ภาพที่ 2.2-1<br>ภาพที่ 2.2-2 | - |
| | 3. ดำเนินการก่อสร้างอาคารให้ถูกต้องตามที่ได้มีการออกแบบไว้ | ✓ - โครงการจัดให้มีการดำเนินการก่อสร้างอาคารตามที่ได้ออกแบบไว้ คือ อาคารชุด ขนาดความสูง 24 ชั้น และชั้นใต้ดิน ความสูง 75.5 ม. (ความสูงวัดจากชั้นดาดฟ้า) จำนวน 1 อาคาร มีห้องจำนวน 609 ห้อง และอาคารสโมสรชั้นเดียว ความสูง 10 ม. จำนวน 1 อาคาร ตามที่มีการออกแบบไว้ในรายงานการประเมินผลกระทบสิ่งแวดล้อมโครงการอาคารชุดพักอาศัย 24 ชั้น และชั้นใต้ดิน 1 ชั้น (THE TRUST CONDO SOUTH PATTAYA) ตามหนังสือเห็นชอบเลขที่ ทส 1009.5/6778 ลงวันที่ 12 มิถุนายน 2556 | ภาพที่ 2.2-1 | - |

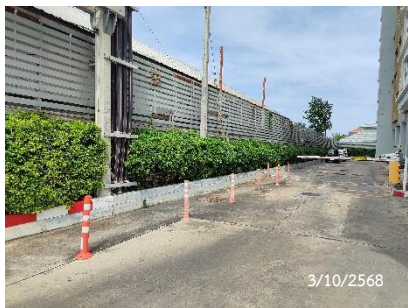
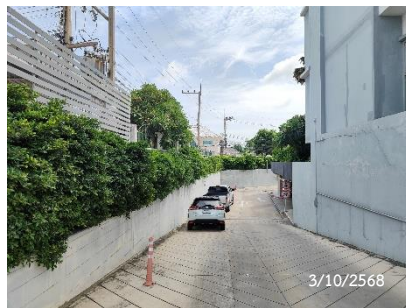
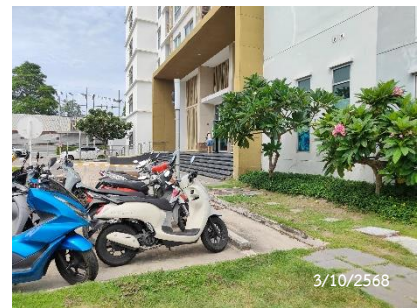
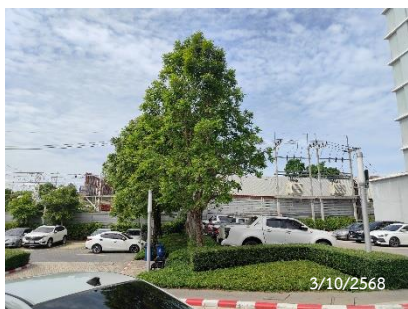
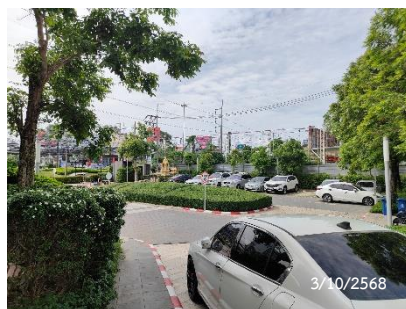
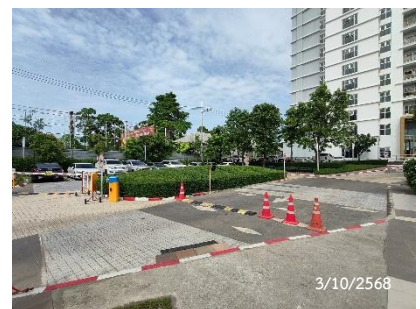
ภาพที่ 2.2-2 พื้นที่สีเขียว

| องค์ประกอบทางสิ่งแวดล้อม | มาตรการป้องกันและแก้ไขผลกระทบสิ่งแวดล้อม | ผลการปฏิบัติและรายละเอียดการปฏิบัติตามมาตรการฯ<br>✓ = ปฏิบัติ X = ไม่ได้ปฏิบัติ ○ = ปฏิบัติไม่ได้<br>● = ปฏิบัติได้แต่ไม่มีประสิทธิภาพ ● = ยังไม่ถึงเวลาปฏิบัติ | เอกสารอ้างอิง | ปัญหา/อุปสรรค/แนวทางแก้ไข |
|---|---|---|---|---|
| | 2. จัดให้มีการปลูกพืชคลุมดินไม่ปล่อยให้มีพื้นที่ว่างที่เป็นดิน เพื่อเป็นพื้นช่วยยึดหน้าดินไม่ให้เกิดการชะล้างพังทลาย | ✓ - โครงการจัดให้มีการปลูกพืชคลุมดิน โดยไม่ปล่อยให้มีพื้นที่ว่างที่เป็นดิน เพื่อป้องกันการชะล้างพังทลายของหน้าดิน โดยบริเวณที่เป็นพื้นที่สีเขียวของโครงการจะมีการปลูกหญ้าญี่ปุ่นและต้นเศรษฐีเรือนในเป็นพืชคลุมดิน เพื่อความสวยงาม และทัศนียภาพที่ดีต่อผู้พบเห็น | ภาพที่ 2.2-2 | - |

| องค์ประกอบทางสิ่งแวดล้อม | มาตรการป้องกันและแก้ไขผลกระทบสิ่งแวดล้อม | ผลการปฏิบัติและรายละเอียดการปฏิบัติตามมาตรการ<br>✓ = ปฏิบัติ X = ไม่ได้ปฏิบัติ ○ = ปฏิบัติไม่ได้<br>● = ปฏิบัติได้แต่ไม่มีประสิทธิภาพ ● = ยังไม่ถึงเวลาปฏิบัติ | เอกสารอ้างอิง | ปัญหา/อุปสรรค/แนวทางแก้ไข |
|---|---|---|---|---|
| | 3. จัดให้มีพื้นที่สีเขียวภายในโครงการ ขนาดพื้นที่รวมทั้งสิ้น 1,871.65 ตร.ม. โดยปลูกพืชคลุมพื้นที่ว่างทั้งหมดเพื่อไม่ให้เกิดฝุ่นละออง | ✓ - โครงการจัดให้มีการปลูกพืชคลุมดินและไม่ย่นต้นบริเวณพื้นที่ว่างทั้งหมดภายในโครงการ เพื่อช่วยเพิ่มพื้นที่สีเขียวและป้องกันการเกิดฝุ่นละอองภายในพื้นที่โครงการ | ภาพที่ 2.2-2 | - |

| องค์ประกอบทางสิ่งแวดล้อม | มาตรการป้องกันและแก้ไขผลกระทบสิ่งแวดล้อม | ผลการปฏิบัติและรายละเอียดการปฏิบัติตามมาตรการ<br>✓ = ปฏิบัติ X = ไม่ได้ปฏิบัติ O = ปฏิบัติไม่ได้<br>● = ปฏิบัติได้แต่ไม่มีประสิทธิภาพ ● = ยังไม่ถึงเวลาปฏิบัติ | เอกสารอ้างอิง | ปัญหา/อุปสรรค/แนวทางแก้ไข |
|---|---|---|---|---|
| | 5. จัดให้มีพื้นที่สีเขียวภายในโครงการให้มากที่สุด ขนาดพื้นที่รวม 1,871.65 ตร.ม. เพื่อให้ต้นไม้ดังกล่าวช่วยดูดซับมลพิษจากที่จอดรถของโครงการ โดยพันธุ์ไม้ที่โครงการเลือกปลูกสามารถดูดซับคาร์บอนไดออกไซด์ได้ประมาณ 370.2 โมล | ✓ - โครงการได้จัดให้มีพื้นที่สีเขียวภายในโครงการ ขนาดพื้นที่รวม 2,948.8 ตร.ม. ประกอบไปด้วย ไม้ยืนต้น พืชคลุมดิน และไม้พุ่ม ไม้คลุมดินบริเวณด้านล่าง ได้แก่ ตะแบกเหลือง ประดู่ ปิบ ลีลาวดี แก้ว เทียนทอง ไทรใบกลม บานบุรี ประทัดได้หวัน ผกากรอง พุดตะแคง โมกเศรษฐีเรือนใน หญ้านวลน้อย หญ้ามาเลเซีย หนวดปลาหมึก ชาฮกเกี้ยน ไทรเกาหลี และพุดศุภโชค เพื่อให้ต้นไม้ดังกล่าวช่วยดูดซับมลพิษ | ภาพที่ 2.2-2 | - |

| องค์ประกอบทางสิ่งแวดล้อม | มาตรการป้องกันและแก้ไขผลกระทบสิ่งแวดล้อม | ผลการปฏิบัติและรายละเอียดการปฏิบัติตามมาตรการฯ<br>✓ = ปฏิบัติ X = ไม่ได้ปฏิบัติ ○ = ปฏิบัติไม่ได้<br>● = ปฏิบัติได้แต่ไม่มีประสิทธิภาพ ● = ยังไม่ถึงเวลาปฏิบัติ | เอกสารอ้างอิง | ปัญหา/อุปสรรค/แนวทางแก้ไข |
|---|---|---|---|---|
| 4.7 ความเป็นส่วนตัว | 1. จัดให้มีรั้วที่บรอบแนวเขตที่ดินโครงการ ความสูง 2.5 ม. เพื่อบดบังมุมมองบริเวณชั้นล่าง | ✓ - โครงการจัดให้มีการสร้างรั้วรอบแนวเขตที่ดินโครงการ ความสูง 2.5 เมตร เพื่อบดบังมุมมองบริเวณชั้นล่าง ตามมาตรการกำหนด | ภาพที่ 2.2-2 | - |
| | 2. จัดให้มีการปลูกต้นไม้กออินเดีย และต้นปีบ บริเวณแนวเขตที่ดิน เพื่อบดบังมุมมองบริเวณชั้นล่าง และชั้นที่ 2 | ✓ - โครงการจัดให้มีการปลูกต้นไม้ไว้บริเวณแนวเขตที่ดิน เพื่อบดบังมุมมองบริเวณชั้นล่าง และชั้นที่ 2 ตามมาตรการฯ กำหนด | ภาพที่ 2.2-2 | - |

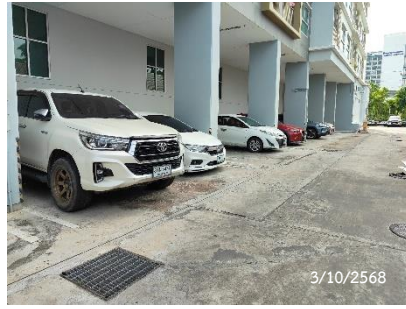
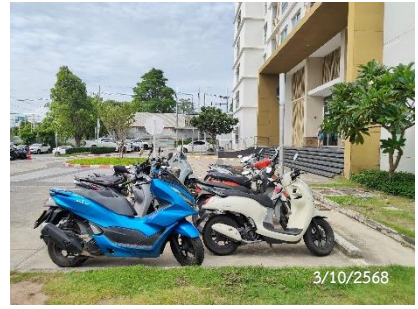
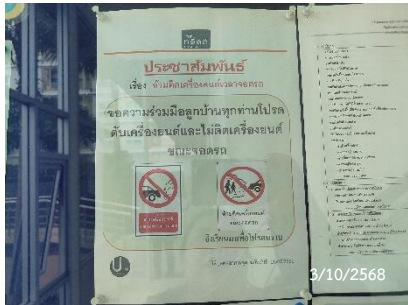
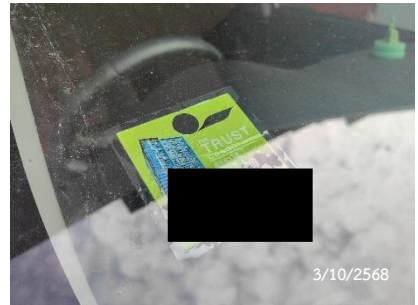
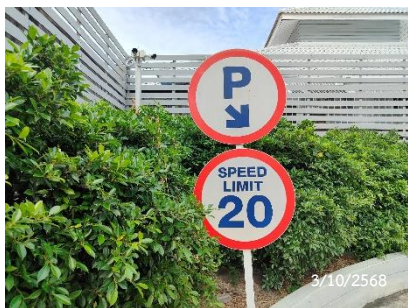
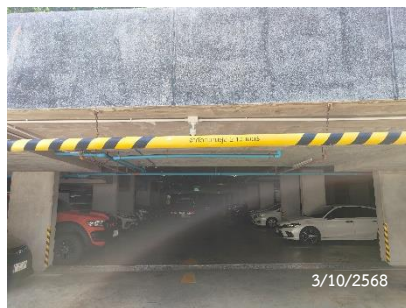
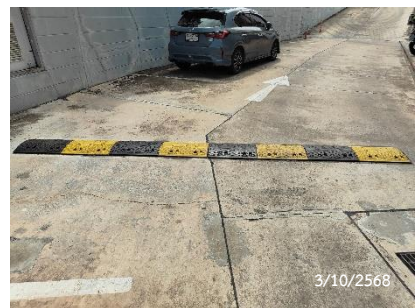
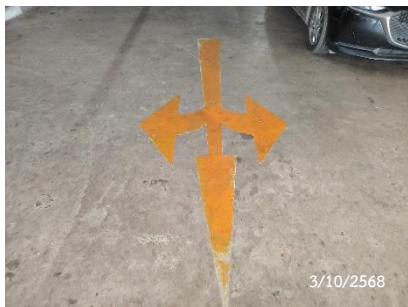
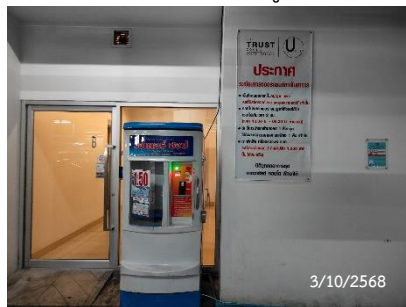
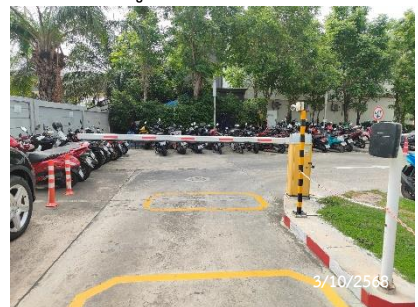
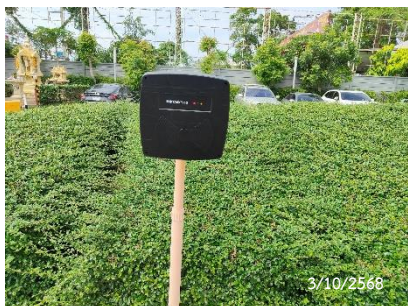
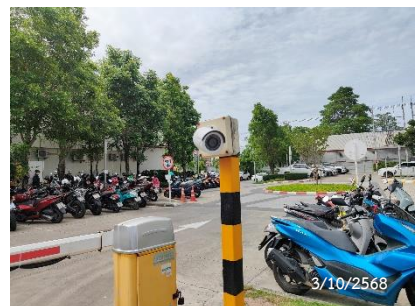
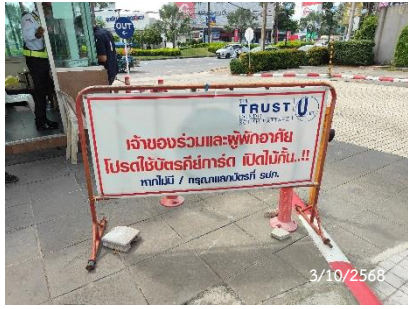
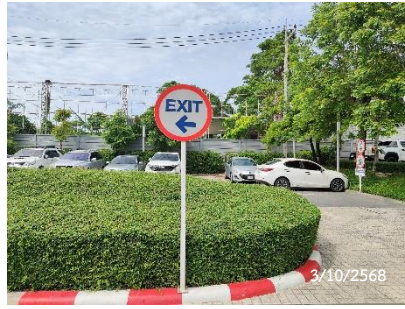
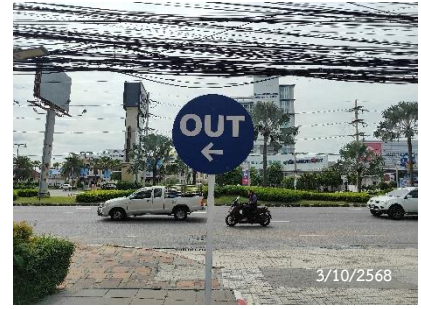
ภาพที่ 2.2-3 ระบบจราจรภายในโครงการ

| องค์ประกอบทางสิ่งแวดล้อม | มาตรการป้องกันและแก้ไขผลกระทบสิ่งแวดล้อม | ผลการปฏิบัติและรายละเอียดการปฏิบัติตามมาตรการ<br>✓ = ปฏิบัติ X = ไม่ได้ปฏิบัติ ○ = ปฏิบัติไม่ได้<br>● = ปฏิบัติได้แต่ไม่มีประสิทธิภาพ ● = ยังไม่ถึงเวลาปฏิบัติ | เอกสารอ้างอิง | ปัญหา/อุปสรรค/แนวทางแก้ไข |
|---|---|---|---|---|
| 1.2 คุณภาพอากาศ<br>1) ฝุ่นละออง | 1. ควบคุมความเร็วของรถภายในโครงการ เช่น ป้ายจำกัดความเร็ว สันนุนลดความเร็ว เพื่อไม่ให้เกิดการฟุ้งกระจายของฝุ่นบนผิวถนน | ✓ - โครงการจัดให้มีการควบคุมความเร็วของรถภายในโครงการ โดยการติดตั้งป้ายจำกัดความเร็ว และสันนุนลดความเร็ว เพื่อไม่ให้เกิดการฟุ้งกระจายของฝุ่นบนผิวถนน | ภาพที่ 2.2-3 | - |
| 2) มลพิษทางอากาศ | 1. ออกแบบให้ที่จอดรถบริเวณชั้นใต้ดินของอาคารชุดพักอาศัย และบริเวณภายนอกโครงการ มีลักษณะเปิดโล่งอากาศถ่ายเทได้สะดวกตลอดเวลา มิทำให้เกิดการสะสมของมลพิษ | ✓ - โครงการจัดให้มีการออกแบบที่จอดรถภายนอกโครงการให้มีลักษณะเป็นที่เปิดโล่งอากาศถ่ายเทสะดวก เพื่อป้องกันไม่ให้เกิดการสะสมของมลพิษในอากาศ โดยแบ่งเป็นพื้นที่จอดรถยนต์ 82 คัน และรถจักรยานยนต์ 34 คัน | ภาพที่ 2.2-3 | - |
| | 2. ติดตั้งป้ายห้ามติดเครื่องยนต์ทิ้งไว้ภายในบริเวณพื้นที่จอดรถ สามารถสังเกตเห็นอย่างชัดเจนและทั่วถึง | ✓ - โครงการจัดให้มีการประชาสัมพันธ์ให้ผู้พักอาศัยดับเครื่องยนต์และไม่ติดเครื่องยนต์ขณะจอดรถ โดยติดป้ายประชาสัมพันธ์บริเวณบอร์ดประชาสัมพันธ์ของโครงการ เพื่อให้สามารถสังเกตเห็นอย่างชัดเจนและทั่วถึง | ภาพที่ 2.2-3 | - |

| องค์ประกอบทางสิ่งแวดล้อม | มาตรการป้องกันและแก้ไขผลกระทบสิ่งแวดล้อม | ผลการปฏิบัติและรายละเอียดการปฏิบัติตามมาตรการ<br>✓ = ปฏิบัติ X = ไม่ได้ปฏิบัติ O = ปฏิบัติไม่ได้<br>● = ปฏิบัติได้แต่ไม่มีประสิทธิภาพ ● = ยังไม่ถึงเวลาปฏิบัติ | เอกสารอ้างอิง | ปัญหา/อุปสรรค/แนวทางแก้ไข |
|---|---|---|---|---|
| 2) มลพิษทางอากาศ (ต่อ) | 3. ควบคุมความเร็วของรถภายในโครงการ เช่น ป้ายจำกัดความเร็ว สันนุนเพื่อลดความเร็ว เพื่อไม่ให้เกิดการฟุ้งกระจายของฝุ่นบนผิวถนน | ✓ - โครงการจัดให้มีการควบคุมความเร็วของรถภายในโครงการ โดยการติดตั้งป้ายจำกัดความเร็วรถภายในโครงการไม่เกิน 20 กม./ชม. บริเวณทางเข้าออกโครงการและลานจอดรถ เพื่อป้องกันไม่ให้เกิดการฟุ้งกระจายของฝุ่นละออง | ภาพที่ 2.2-3 | - |
| | 4. จัดทำป้ายและสัญลักษณ์จราจรบนพื้นทางให้ชัดเจน และไม่ก่อให้เกิดความสับสนของผู้ขับขี่ ทำให้การเคลื่อนตัวของรถภายในโครงการ และบริเวณทางเข้า-ออกโครงการสามารถทำได้อย่างดี และปลอดภัย | ✓ - โครงการจัดให้มีการติดตั้งป้าย และสัญลักษณ์จราจรบนพื้นทาง เพื่อแสดงทิศทางการเดินรถไว้ตามจุดต่างๆ ของโครงการ เพื่อป้องกันการสับสนในการสัญจรเข้า-ออก พื้นที่โครงการ | ภาพที่ 2.2-3 | - |

| องค์ประกอบทางสิ่งแวดล้อม | มาตรการป้องกันและแก้ไขผลกระทบสิ่งแวดล้อม | ผลการปฏิบัติและรายละเอียดการปฏิบัติตามมาตรการ<br>✓ = ปฏิบัติ X = ไม่ได้ปฏิบัติ ○ = ปฏิบัติไม่ได้<br>● = ปฏิบัติได้แต่ไม่มีประสิทธิภาพ ● = ยังไม่ถึงเวลาปฏิบัติ | เอกสารอ้างอิง | ปัญหา/อุปสรรค/แนวทางแก้ไข |
|---|---|---|---|---|
| 3) เสียง | 1. จัดให้มีการทำสนุนชะลอความเร็วของรถบนถนนภายในโครงการ เพื่อชะลอความเร็วของรถ และลดเสียงจากการแล่นของรถยนต์ | ✓ - โครงการจัดให้มีการควบคุมความเร็วของรถภายในโครงการ โดยการทำสนุนชะลอความเร็วของรถภายในโครงการ เพื่อชะลอความเร็วของรถ และลดเสียงจากการแล่นของรถยนต์ | ภาพที่ 2.2-3 | - |
| | 2. ติดตั้งป้ายห้ามเร่งเครื่องยนต์ไว้บริเวณที่จอดรถและทางวิ่งภายในโครงการให้เห็นได้อย่างชัดเจน | ✓ - โครงการจัดให้มีการประชาสัมพันธ์รณรงค์ไม่ให้เร่งเครื่องยนต์บริเวณพื้นที่จอดรถ โดยการติดตั้งป้ายห้ามเร่งเครื่องยนต์ไว้บริเวณที่จอดรถและทางวิ่งภายในโครงการให้เห็นได้อย่างชัดเจน | ภาพที่ 2.2-3 | - |

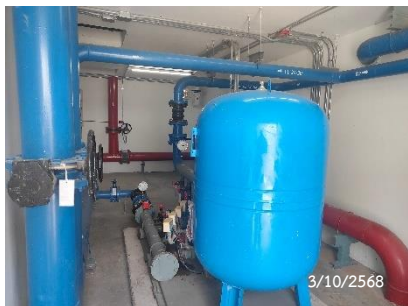
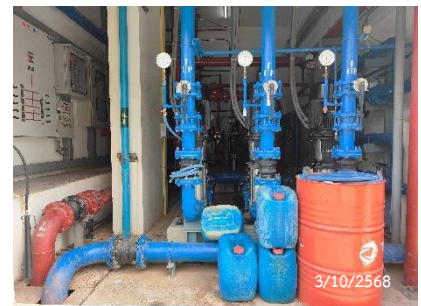
### ภาพที่ 2.2-4 ระบบน้ำใช้ของโครงการ

| องค์ประกอบทางสิ่งแวดล้อม | มาตรการป้องกันและแก้ไขผลกระทบสิ่งแวดล้อม | ผลการปฏิบัติและรายละเอียดการปฏิบัติตามมาตรการฯ<br>✓ = ปฏิบัติ X = ไม่ได้ปฏิบัติ ○ = ปฏิบัติไม่ได้<br>● = ปฏิบัติได้แต่ไม่มีประสิทธิภาพ ● = ยังไม่ถึงเวลาปฏิบัติ | เอกสารอ้างอิง | ปัญหา/อุปสรรค/แนวทางแก้ไข |
|---|---|---|---|---|
| 3.1 การใช้น้ำ | 1. โครงการจัดให้มีถังน้ำใต้ดินของโครงการ และถังเก็บน้ำชั้นดาดฟ้าของอาคารชุดพักอาศัย เพื่อสำรองน้ำใช้ของโครงการ ซึ่งถังเก็บน้ำทั้งหมดของโครงการสามารถสำรองน้ำใช้สำหรับกิจกรรมต่างๆ ได้อย่างพอเพียง อย่างน้อย 2.9 วัน | ✓ - โครงการได้จัดให้มีถังเก็บน้ำใต้ดินบริเวณที่จอดรถด้านหน้าอาคาร และบริเวณชั้นดาดฟ้าของโครงการ ซึ่งสามารถสำรองน้ำใช้ได้อย่างเพียงพอ | ภาพที่ 2.2-4 | - |

| องค์ประกอบทางสิ่งแวดล้อม | มาตรการป้องกันและแก้ไขผลกระทบสิ่งแวดล้อม | ผลการปฏิบัติและรายละเอียดการปฏิบัติตามมาตรการฯ<br>✓ = ปฏิบัติ X = ไม่ได้ปฏิบัติ O = ปฏิบัติไม่ได้<br>● = ปฏิบัติได้แต่ไม่มีประสิทธิภาพ ● = ยังไม่ถึงเวลาปฏิบัติ | เอกสารอ้างอิง | ปัญหา/อุปสรรค/แนวทางแก้ไข |
|---|---|---|---|---|
| 3.1 การใช้น้ำ (ต่อ) | <p>2. จัดให้มีฝาลังเก็บน้ำใต้ดิน จำนวน 2 ฝาลัง ซึ่งสามารถป้องกันการปนเปื้อนของน้ำในถังเก็บน้ำ รายละเอียดดังนี้</p> <p>1) ฝาที่ 1 เปิดออกสู่ห้องเครื่องสูบน้ำใช้ประโยชน์เพื่อการเติมน้ำเข้าสู่ถังเก็บน้ำ และสูบน้ำออกจากถังเก็บน้ำ มีลักษณะฝา 1 ชั้น เป็นฝาสแตนเลส ความกว้าง 1 ม. ความยาว 1 ม.</p> <p>2) ฝาที่ 2 เปิดออกสู่ภายนอกอาคารบริเวณทางวิ่งรถยนต์ใช้ประโยชน์เพื่อการดูแลบำรุงรักษาถังเก็บน้ำ โดยอาจเกิดการปนเปื้อนจากน้ำที่ชะล้างผิวถนนซึมผ่านเข้าฝาลังเก็บน้ำใต้ดิน ดังนั้น โครงการกำหนดให้มีมาตรการป้องกันการปนเปื้อนของน้ำในถังเก็บน้ำใต้ดิน โดยออกแบบให้มีลักษณะฝา 2 ชั้น โดยฝาลังด้านบนเป็น คสล. ความกว้าง 1.05 ม. ความยาว 1.05 ม. และฝาด้านล่างเป็นฝาเหล็กหล่อ ความกว้าง 0.7 ม. ความยาว 0.7 ม. ซึ่งมีแผ่นยางรองรอบขอบฝาลังอีกชั้นหนึ่ง (Rubber Seal) เพื่อให้ฝาลังแนบสนิทกับตัวถังเก็บน้ำให้มากขึ้น</p> | <p>✓ - โครงการจัดให้มีฝาลังเก็บน้ำใต้ดิน จำนวน 2 ฝาลัง โดยฝาที่ 1 เป็นฝาสแตนเลสใช้เพื่อเติมน้ำเข้าสู่ถังเก็บน้ำ และฝาที่ 2 มีลักษณะเป็นฝา 2 ชั้น ฝาด้านบนเป็นโครงสร้างเหล็กและฝาด้านล่างเป็นเหล็กหล่อ ใช้สำหรับเปิดในกรณีที่ต้องบำรุงรักษาซ่อมแซมถังเก็บน้ำ</p> | ภาพที่ 2.2-4 | - |

| องค์ประกอบทางสิ่งแวดล้อม | มาตรการป้องกันและแก้ไขผลกระทบสิ่งแวดล้อม | ผลการปฏิบัติและรายละเอียดการปฏิบัติตามมาตรการ<br>✓ = ปฏิบัติ X = ไม่ได้ปฏิบัติ O = ปฏิบัติไม่ได้<br>● = ปฏิบัติได้แต่ไม่มีประสิทธิภาพ ● = ยังไม่ถึงเวลาปฏิบัติ | เอกสารอ้างอิง | ปัญหา/อุปสรรค/แนวทางแก้ไข |
|---|---|---|---|---|
| 3.1 การใช้น้ำ (ต่อ) | <p>3. เลือกใช้ถังเก็บน้ำที่มีคุณภาพทั้งในด้านความปลอดภัย อายุการใช้งาน และความคงทน โดยมีคุณสมบัติดังนี้</p> <p>1) ผ่านการรับรองมาตรฐานผลิตภัณฑ์อุตสาหกรรม (มอก.) ซึ่งได้คุณภาพและความปลอดภัยของวัสดุที่เหมาะสมสำหรับใช้เพื่อการกักเก็บน้ำโดยเฉพาะ</p> <p>2) ไม่เป็นสนิม โดยวัสดุของถังที่เลือกใช้จะไม่ทำปฏิกิริยากับอากาศ ซึ่งเป็นสาเหตุของการเกิดสนิม</p> <p>3) วัสดุทึบแสงไม่ก่อให้เกิดตะไคร่น้ำ โดยเลือกใช้สีที่มีคุณสมบัติทึบแสง ทำให้แสงแดดไม่สามารถผ่านเข้ามาในตัวผลิตภัณฑ์ ทำให้ตะไคร่น้ำและสิ่งมีชีวิตขนาดเล็กไม่สามารถเจริญเติบโตได้</p> <p>4) สีจากถังเก็บน้ำที่ได้มาตรฐาน โดยจะไม่มีสารหลุดออกและปนเปื้อนสู่พื้นที่น้ำไปอุปโภค</p> <p>5) ฝาถังปิดล็อคแน่นสนิทกับคอถัง เพื่อป้องกันการปนเปื้อนจากสิ่งแปลกปลอมภายนอก</p> | <p>✓ - โครงการจัดให้มีถังเก็บน้ำใช้ที่ผ่านการรับรองมาตรฐานผลิตภัณฑ์อุตสาหกรรม (มอก.) ที่ไม่เป็นสนิม รวมถึงเลือกใช้สีที่ใช้ทาถังเก็บน้ำไม่หลุดร่อน หรือใช้สารที่ไม่เป็นอันตรายต่อสิ่งมีชีวิต รวมถึงฝาถังต้องปิดล็อคสนิท</p> | ภาพที่ 2.2-4 | - |

| องค์ประกอบทางสิ่งแวดล้อม | มาตรการป้องกันและแก้ไขผลกระทบสิ่งแวดล้อม | ผลการปฏิบัติและรายละเอียดการปฏิบัติตามมาตรการ<br>✓ = ปฏิบัติ X = ไม่ได้ปฏิบัติ ○ = ปฏิบัติไม่ได้<br>● = ปฏิบัติได้แต่ไม่มีประสิทธิภาพ ● = ยังไม่ถึงเวลาปฏิบัติ | เอกสารอ้างอิง | ปัญหา/อุปสรรค/แนวทางแก้ไข |
|---|---|---|---|---|
| 3.1 การใช้น้ำ (ต่อ) | 4. ออกแบบให้มีการฉาบผิวคอนกรีตของถังเก็บน้ำใต้ดินให้มีความหนาเพิ่มขึ้นอีก 10 ซม. จากเดิมผนังคสล. มีความหนา 20 ซม. รวมผิวคอนกรีตหนา 30 ซม. นอกจากนี้ ภายในถังเก็บน้ำจะทาเคลือบผิวคอนกรีตที่สัมผัสกับน้ำด้วยสาร NON-TONIC (CHEMICRETE E) เพื่อป้องกันน้ำซึมเข้าไปจนถึงเหล็กเส้นภายในเสาจนเกิดสนิม และออกมาปนเปื้อนกับน้ำใช้ภายในถังเก็บน้ำใต้ดิน | ✓ - โครงการจัดให้มีการฉาบผิวคอนกรีตของถังเก็บน้ำใต้ดินให้มีความหนาเพิ่มขึ้นจากเดิม รวมผิวคอนกรีตหนา 30 ซม. และเคลือบผิวคอนกรีตที่สัมผัสกับน้ำด้วยสาร NON-TONIC (CHEMICRETE E) เพื่อป้องกันน้ำซึมเข้าไปจนถึงเหล็กเส้นภายในเสาจนเกิดสนิม และออกมาปนเปื้อนกับน้ำใช้ภายในถังเก็บน้ำใต้ดิน | ภาพที่ 2.2-4 | - |
| | 5. จัดให้มีระบบสูบน้ำในแต่ละอาคาร สูบน้ำโดยไม่ดึงน้ำเข้ามาจากท่อประปาโดยตรง และควบคุมการจ่ายน้ำด้วยระบบตั้งเวลา กำหนดเวลาการสูบน้ำในช่วง 24.00-05.00 น. ซึ่งอยู่นอกช่วงเวลาที่พักอาศัยใกล้เคียงมีการใช้น้ำ | ✓ - โครงการจัดให้มีระบบสูบน้ำในแต่ละอาคารของโครงการ สูบน้ำโดยไม่ดึงน้ำเข้ามาจากท่อประปาโดยตรง โดยระบบสูบน้ำของโครงการเป็นแบบลูกลอยซึ่งจะทำการสูบน้ำเข้าสู่โครงการเมื่อระดับน้ำในถังลดลงถึงปริมาณที่กำหนดไว้ | ภาพที่ 2.2-4 | - |

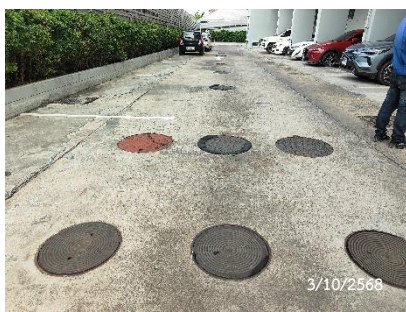
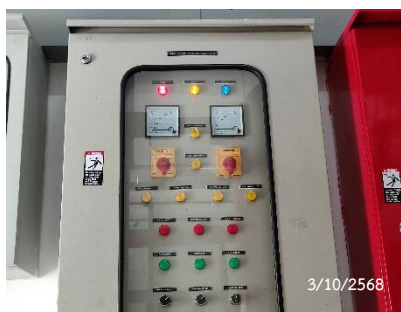
ภาพที่ 2.2-5 ระบบบำบัดน้ำเสียของโครงการ

| องค์ประกอบทางสิ่งแวดล้อม | มาตรการป้องกันและแก้ไขผลกระทบสิ่งแวดล้อม | ผลการปฏิบัติและรายละเอียดการปฏิบัติตามมาตรการ<br>✓ = ปฏิบัติ X = ไม่ได้ปฏิบัติ ○ = ปฏิบัติไม่ได้<br>● = ปฏิบัติได้แต่ไม่มีประสิทธิภาพ ● = ยังไม่ถึงเวลาปฏิบัติ | เอกสารอ้างอิง | ปัญหา/อุปสรรค/แนวทางแก้ไข |
|---|---|---|---|---|
| 4) คุณภาพน้ำ | 1. จัดให้มีระบบบำบัดน้ำเสียเบื้องต้น จำนวน 1 ชุด สำหรับบำบัดน้ำเสียจากอาคารชุดพักอาศัย และจัดให้มีระบบบำบัดน้ำเสียแบบเกราะกรองอากาศ สำหรับบำบัดน้ำเสียจากอาคารสโมสร จำนวน 1 ชุด โดยออกแบบให้รองรับน้ำเสียได้อย่างเพียงพอ | ✓ - โครงการจัดให้มีระบบบำบัดน้ำเสียเบื้องต้น จำนวน 1 ชุด สำหรับบำบัดน้ำเสียจากอาคารชุดพักอาศัย โดยออกแบบให้รองรับน้ำเสียที่เกิดขึ้นได้อย่างเพียงพอ | ภาพที่ 2.2-5 | - |

| องค์ประกอบทางสิ่งแวดล้อม | มาตรการป้องกันและแก้ไขผลกระทบสิ่งแวดล้อม | ผลการปฏิบัติและรายละเอียดการปฏิบัติตามมาตรการฯ<br>✓ = ปฏิบัติ X = ไม่ได้ปฏิบัติ ○ = ปฏิบัติไม่ได้<br>● = ปฏิบัติได้แต่ไม่มีประสิทธิภาพ ●● = ยังไม่ถึงเวลาปฏิบัติ | เอกสารอ้างอิง | ปัญหา/อุปสรรค/แนวทางแก้ไข |
|---|---|---|---|---|
| 3.3 การบำบัดน้ำเสีย | 1. จัดให้มีระบบบำบัดน้ำเสียเบื้องต้น จำนวน 1 ชุด สำหรับบำบัดน้ำเสียจากอาคารชุดพักอาศัย และจัดให้มีระบบบำบัดน้ำเสียแบบเกราะกรองเดิมอากาศสำหรับบำบัดน้ำเสียจากอาคารสโมสร จำนวน 1 ชุด โดยออกแบบให้รองรับน้ำเสียได้อย่างเพียงพอ | ✓ - โครงการจัดให้มีระบบบำบัดน้ำเสียเบื้องต้น จำนวน 1 ชุด สำหรับบำบัดน้ำเสียจากอาคารชุดพักอาศัย โดยออกแบบให้รองรับน้ำเสียที่เกิดขึ้นในโครงการได้อย่างเพียงพอ | ภาพที่ 2.2-5<br>เอกสารแนบ 3 | - |

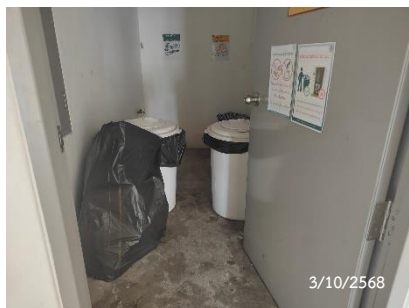
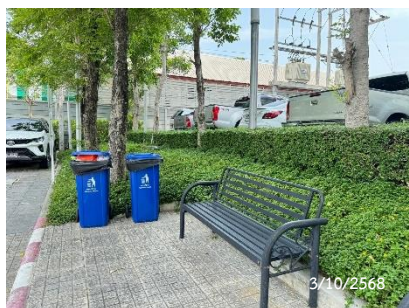
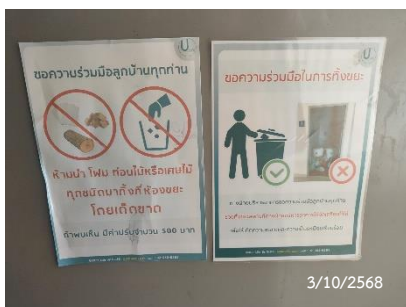
ภาพที่ 2.2-6 การจัดการมูลฝอย

| องค์ประกอบทางสิ่งแวดล้อม | มาตรการป้องกันและแก้ไขผลกระทบสิ่งแวดล้อม | ผลการปฏิบัติและรายละเอียดการปฏิบัติตามมาตรการ<br>✓ = ปฏิบัติ X = ไม่ได้ปฏิบัติ ○ = ปฏิบัติไม่ได้<br>● = ปฏิบัติได้แต่ไม่มีประสิทธิภาพ ● = ยังไม่ถึงเวลาปฏิบัติ | เอกสารอ้างอิง | ปัญหา/อุปสรรค/แนวทางแก้ไข |
|---|---|---|---|---|
| 3.5 การจัดการมูลฝอย | 1. จัดให้มีห้องพักมูลฝอยประจำชั้นภายในอาคารชุดพักอาศัยตั้งแต่ชั้นที่ 1 ถึงชั้นที่ 24 จำนวน 1 ห้อง/ชั้น มีความกว้าง 1.4 ม. ความยาว 3.05 ม. พื้นที่ประมาณ 4.27 ตร.ม. โดยภายในห้องพักมูลฝอยประจำชั้นโครงการจะตั้งถังมูลฝอยขนาด 150 ลิตร ภายในรองด้วยถุงดำอีกชั้นหนึ่งจำนวน 2 ถัง/ชั้น (ถังมูลฝอยแห้ง 1 ถัง และถังมูลฝอยเปียก 1 ถัง) และตั้งถังมูลฝอยขนาด 50 ลิตร จำนวน 1 ถัง/ชั้น (ถังมูลฝอยอันตราย) สำหรับในส่วนของห้อง | ✓ - โครงการจัดให้มีห้องพักมูลฝอยประจำชั้นทุกชั้นมีความกว้าง 1.4 เมตร ความยาว 3.05 เมตร พื้นที่ประมาณ 4.27 ตารางเมตร ภายในตั้งถังรับมูลฝอยจำนวน 2 ถัง และจัดให้มีห้องมูลฝอยรวมไว้บริเวณชั้นล่าง โดยแยกห้องมูลฝอยแต่ละประเภท ได้แก่ มูลฝอยแห้ง และมูลฝอยเปียก สำหรับมูลฝอยรีไซเคิล ในส่วนของพื้นที่ส่วนกลางในอาคารจะตั้งถังขยะขนาด 50 ลิตร ไว้ตามจุดต่างๆ อย่างทั่วถึง | ภาพที่ 2.2-6 | - |

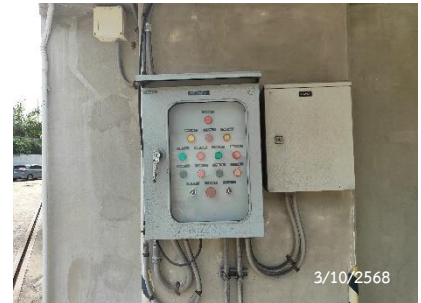
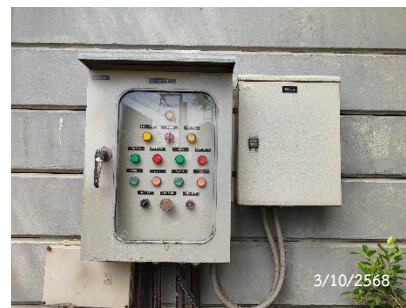
ภาพที่ 2.2-8 การระบายน้ำของโครงการ

| องค์ประกอบทางสิ่งแวดล้อม | มาตรการป้องกันและแก้ไขผลกระทบสิ่งแวดล้อม | ผลการปฏิบัติและรายละเอียดการปฏิบัติตามมาตรการฯ<br>✓ = ปฏิบัติ X = ไม่ได้ปฏิบัติ ○ = ปฏิบัติไม่ได้<br>● = ปฏิบัติได้แต่ไม่มีประสิทธิภาพ ●● = ยังไม่ถึงเวลาปฏิบัติ | เอกสารอ้างอิง | ปัญหา/อุปสรรค/แนวทางแก้ไข |
|---|---|---|---|---|
| 3.4 การระบายน้ำ และการป้องกันน้ำท่วม | 1. จัดให้มีการท่อน้ำหลากส่วนเกินไว้ในระบบท่อระบายน้ำและบ่อบำบัดน้ำ โดยสามารถกักเก็บน้ำได้รวม 118.5 ลบ.ม. (บ่อบำบัดน้ำมีความจุประมาณ 31.5 ลบ.ม. และท่อระบายน้ำเก็บน้ำได้ 87 ลบ.ม.) ซึ่งสามารถรองรับปริมาณน้ำที่ต้องท่วได้อย่างเพียงพอ และจะควบคุมอัตราการระบายน้ำออกด้วยเครื่องสูบน้ำ จำนวน 2 เครื่อง (ใช้งานจริง 1 เครื่อง สำรอง 1 เครื่อง) ที่ติดตั้งไว้ในบ่อบำบัดน้ำ แต่ละเครื่องมีอัตราการสูบ 0.54 ลบ.ม./วินาที ซึ่งไม่เกินอัตราการระบายน้ำสูงสุดก่อนการพัฒนาโครงการ | ✓ - โครงการจัดให้มีการท่อน้ำหลากส่วนเกินไว้ในระบบท่อระบายน้ำและบ่อบำบัดน้ำ โดยสามารถกักเก็บน้ำได้ตามมาตรการฯ กำหนด โดยมีการติดตั้งเครื่องสูบน้ำ จำนวน 2 เครื่อง ไว้ที่บ่อบำบัดน้ำ เพื่อทำการควบคุมอัตราการระบายน้ำออกจากโครงการไม่ให้เกิดอัตราการระบายน้ำสูงสุดก่อนการพัฒนาโครงการ | ภาพที่ 2.2-8 | - |

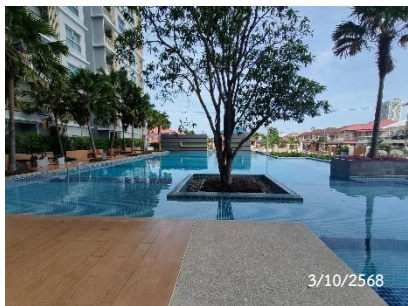
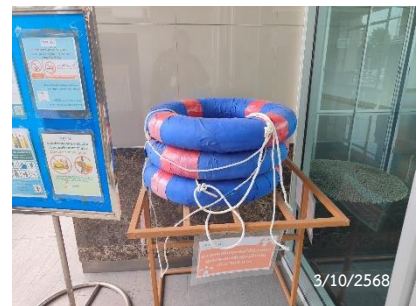
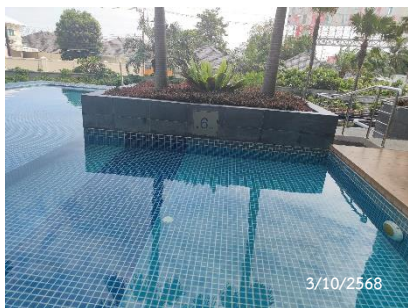
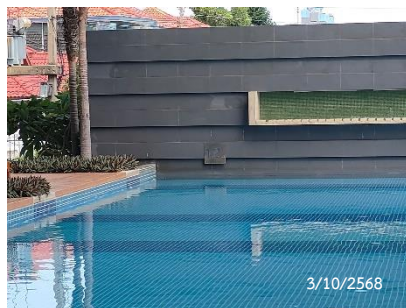
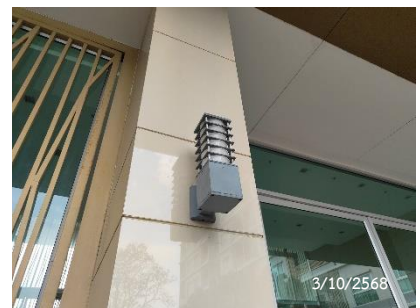
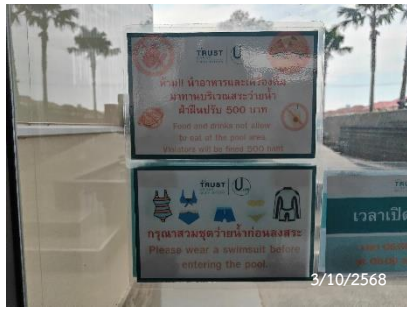
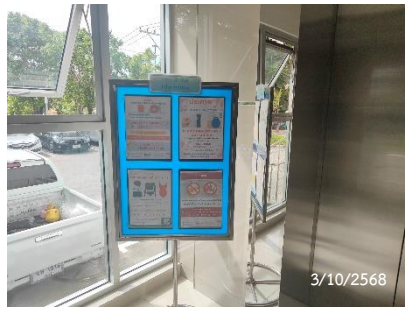
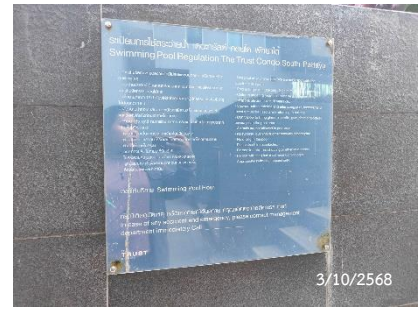
### ภาพที่ 2.2-10 สระว่ายน้ำ

| องค์ประกอบทางสิ่งแวดล้อม | มาตรการป้องกันและแก้ไขผลกระทบสิ่งแวดล้อม | ผลการปฏิบัติและรายละเอียดการปฏิบัติตามมาตรการ<br>✓ = ปฏิบัติ X = ไม่ได้ปฏิบัติ ○ = ปฏิบัติไม่ได้<br>● = ปฏิบัติได้แต่ไม่มีประสิทธิภาพ ● = ยังไม่ถึงเวลาปฏิบัติ | | เอกสารอ้างอิง | ปัญหา/อุปสรรค/แนวทางแก้ไข |
|---|---|---|---|---|---|
| | 3. จัดให้มีป้ายแสดงกฎข้อปฏิบัติสำหรับผู้ใช้สระว่ายน้ำ โดยมีข้อความอย่างน้อย ดังนี้<br>1) ต้องสวมชุดว่ายน้ำที่สะอาดในการลงใช้สระว่ายน้ำ<br>2) จำนวนสูงสุดผู้ใช้สระว่ายน้ำ<br>3) ต้องชำระร่างกายก่อนลงใช้ว่ายน้ำทุกครั้ง และห้ามทำสระว่ายน้ำสกปรก<br>4) ผู้เป็นโรคตาแดง ผิวน้ำ หวัด หูเป็นน้ำหนอง หรือโรคติดต่ออื่น ๆ ห้ามใช้สระว่ายน้ำ | ✓ | - โครงการจัดให้มีการติดตั้งป้ายแสดงข้อควรปฏิบัติสำหรับผู้ใช้งานสระว่ายน้ำ ติดไว้ในบริเวณที่ผู้ใช้บริการสระว่ายน้ำสามารถพบเห็นได้ชัดเจน | ภาพที่ 2.2-10 | - |

| องค์ประกอบทางสิ่งแวดล้อม | มาตรการป้องกันและแก้ไขผลกระทบสิ่งแวดล้อม | ผลการปฏิบัติและรายละเอียดการปฏิบัติตามมาตรการ<br>✓ = ปฏิบัติ X = ไม่ได้ปฏิบัติ ○ = ปฏิบัติไม่ได้<br>◐ = ปฏิบัติได้แต่ไม่มีประสิทธิภาพ ● = ยังไม่ถึงเวลาปฏิบัติ | เอกสารอ้างอิง | ปัญหา/อุปสรรค/แนวทางแก้ไข |
|---|---|---|---|---|
| 2) โครงสร้างและความปลอดภัย และอุบัติเหตุจากการจมน้ำ | 1. โครงสร้างของสระว่ายน้ำเป็นคอนกรีตเสริมเหล็กมีความมั่นคง แข็งแรง น้ำซึมไม่ได้ ผนังเรียบ อยู่ในสภาพดีและทำความสะอาดง่าย | ✓ - โครงการจัดให้มีการออกแบบให้โครงสร้างของสระว่ายน้ำเป็นคอนกรีตเสริมเหล็ก มีความมั่นคง แข็งแรง น้ำซึมไม่ได้ ผนังเรียบอยู่ในสภาพดี และสามารถทำความสะอาดได้ง่าย ทั้งนี้โครงการจัดให้มีเจ้าหน้าที่คอยตรวจสอบ ดูแลสระว่ายน้ำอย่างสม่ำเสมอ | ภาพที่ 2.2-10 | - |
| | 2. จัดให้มีรางระบายน้ำล้นมีฝาปิดรอบสระว่ายน้ำ ความกว้าง 30-40 ซม. ไม่เป็นสนิม แข็งแรง ทำความสะอาดง่าย อยู่ในสภาพดีและไม่มีน้ำล้นออกจากราง | ✓ - โครงการจัดให้มีรางระบายน้ำล้นมีฝาปิดรอบสระว่ายน้ำ ไม่เป็นสนิม แข็งแรง ทำความสะอาดง่าย อยู่ในสภาพดีและไม่มีน้ำล้นออกจากราง | ภาพที่ 2.2-10 | - |
| | 3. จัดให้มีอุปกรณ์ เครื่องมือสำหรับใช้ทำความสะอาดสระว่ายน้ำ ได้แก่ เครื่องดูดตะกอน แปร่งขัดสระชนิดลวดทองเหลือง และพลาสติก รวมทั้งตะแกรงข้อนวัสดุแขวนลอย | ✓ - โครงการจัดให้มีอุปกรณ์และเครื่องมือทำความสะอาดสระว่ายน้ำ รวมถึงพนักงานทำความสะอาด โดยจะทำความสะอาดทุกวันหลังปิดให้บริการ | ภาพที่ 2.2-10 | - |
| | 4. จัดให้มีป้ายบอกระดับความลึกหรือเลขบอกระดับความลึกที่สามารถมองเห็นได้ชัดเจน โดยมีตัวเลขแสดงความลึกเป็นระยะๆ อย่างน้อย 3 ระยะ | ✓ - โครงการจัดให้มีการติดตั้งป้ายบอกระดับความลึกสระว่ายน้ำที่สามารถมองเห็นได้ชัดเจน ที่ระดับความลึก 0.6 เมตร และ 1.2 เมตร | ภาพที่ 2.2-10 | - |

| องค์ประกอบทางสิ่งแวดล้อม | มาตรการป้องกันและแก้ไขผลกระทบสิ่งแวดล้อม | ผลการปฏิบัติและรายละเอียดการปฏิบัติตามมาตรการฯ<br>✓ = ปฏิบัติ X = ไม่ได้ปฏิบัติ ○ = ปฏิบัติไม่ได้<br>● = ปฏิบัติได้แต่ไม่มีประสิทธิภาพ ●● = ยังไม่ถึงเวลาปฏิบัติ | เอกสารอ้างอิง | ปัญหา/อุปสรรค/แนวทางแก้ไข |
|---|---|---|---|---|
| 2) โครงสร้างและความปลอดภัย และอุบัติเหตุจากการจมน้ำ (ต่อ) | 5. จัดให้มีแสงสว่างเพียงพอทั่วบริเวณสระว่ายน้ำเพื่อให้มองเห็นได้ชัดเจน ในกรณีเปิดใช้สระในเวลากลางคืน | ✓ - โครงการจัดให้มีการติดไฟส่องสว่างบริเวณสระว่ายน้ำอย่างเพียงพอสำหรับผู้ที่มาใช้บริการสระว่ายน้ำในเวลากลางคืนเพื่อให้มองเห็นได้ชัดเจนในกรณีเปิดใช้สระในเวลากลางคืน | ภาพที่ 2.2-10 | - |
| | 6. พื้นที่สระว่ายน้ำต้องทำด้วยวัสดุแข็งแรง เรียบ ไม่ดูดซึมน้ำ ทำความสะอาดง่าย ไม่ลื่น อยู่ในสภาพดี | ✓ - โครงการจัดให้มีการออกแบบพื้นที่สระว่ายน้ำให้ทำด้วยวัสดุที่มีความแข็งแรง เรียบ ไม่ดูดซึมน้ำ ทำความสะอาดง่าย ไม่ลื่น ทั้งนี้จัดให้มีเจ้าหน้าที่ซ่อมบำรุงคอยตรวจสอบ ดูแลสระว่ายน้ำให้อยู่ในสภาพดี พร้อมสำหรับการใช้งานอยู่เสมอ รวมถึงจัดให้มีพนักงานทำความสะอาดคอยทำความสะอาดสระว่ายน้ำทุกวัน | ภาพที่ 2.2-10 | - |
| | 7. จัดให้มีการรักษาความสะอาดบริเวณสระว่ายน้ำอย่างสม่ำเสมอ | ✓ - โครงการจัดให้มีอุปกรณ์และเครื่องมือทำความสะอาดสระว่ายน้ำ รวมถึงพนักงานทำความสะอาด โดยจะทำความสะอาดทุกวันหลังปิดให้บริการ | ภาพที่ 2.2-10 | - |
| | 8. ดูแลไม่ให้มีการนำสัตว์ทุกชนิดเข้าไปบริเวณสระว่ายน้ำ | ✓ - โครงการจัดให้มีการติดตั้งป้ายแสดงข้อควรปฏิบัติสำหรับผู้ใช้บริการสระว่ายน้ำ รวมถึงติดตั้งป้ายประชาสัมพันธ์ห้ามนำสัตว์ทุกชนิดเข้ามาภายในอาคาร โดยติดไว้ในบริเวณที่สามารถสังเกตเห็นได้อย่างชัดเจน | ภาพที่ 2.2-10 | - |

| องค์ประกอบทางสิ่งแวดล้อม | มาตรการป้องกันและแก้ไขผลกระทบสิ่งแวดล้อม | ผลการปฏิบัติและรายละเอียดการปฏิบัติตามมาตรการฯ<br>✓ = ปฏิบัติ X = ไม่ได้ปฏิบัติ ○ = ปฏิบัติไม่ได้<br>● = ปฏิบัติได้แต่ไม่มีประสิทธิภาพ ●● = ยังไม่ถึงเวลาปฏิบัติ | เอกสารอ้างอิง | ปัญหา/อุปสรรค/แนวทางแก้ไข |
|---|---|---|---|---|
| | 11. จัดให้มีอุปกรณ์ประจำสระว่ายน้ำ เช่น ไม้ช่วยชีวิต ห่วงชูชีพ โฟมช่วยชีวิต เป็นต้น | ✓ - โครงการจัดให้มีห่วงชูชีพประจำสระว่ายน้ำ โดยติดตั้งไว้บริเวณขอบสระ เพื่อสะดวกต่อการใช้งานกรณีเกิดเหตุฉุกเฉิน | ภาพที่ 2.2-10 | - |

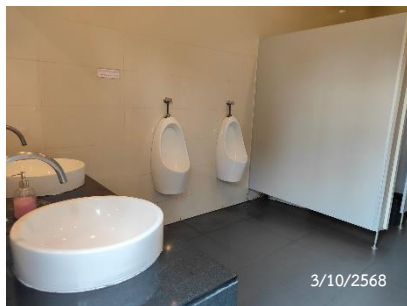
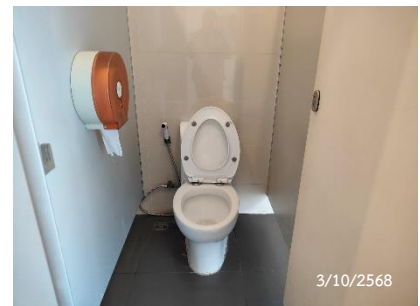
ภาพที่ 2.2-11 สุขภัณฑ์ในโครงการ

| องค์ประกอบทางสิ่งแวดล้อม | มาตรการป้องกันและแก้ไขผลกระทบสิ่งแวดล้อม | ผลการปฏิบัติและรายละเอียดการปฏิบัติตามมาตรการ<br>✓ = ปฏิบัติ X = ไม่ได้ปฏิบัติ ○ = ปฏิบัติไม่ได้<br>● = ปฏิบัติได้แต่ไม่มีประสิทธิภาพ ● = ยังไม่ถึงเวลาปฏิบัติ | เอกสารอ้างอิง | ปัญหา/อุปสรรค/แนวทางแก้ไข |
|---|---|---|---|---|
| 3.1 การใช้น้ำ (ต่อ) | 7. ในการออกแบบเลือกใช้สุขภัณฑ์ประหยัดน้ำ หรืออุปกรณ์ที่มีประสิทธิภาพสูงทั้งก๊อกประหยัดน้ำ ชักโครก และหัวฉีดประหยัดน้ำ | ✓ - โครงการจัดให้มีการเลือกใช้สุขภัณฑ์ประหยัดน้ำ หรืออุปกรณ์ที่มีประสิทธิภาพสูงทั้งก๊อกประหยัดน้ำ ชักโครก และหัวฉีดประหยัดน้ำ | ภาพที่ 2.2-11 | - |
