บทที่ 2 ผลการดำเนินการตามมาตรการป้องกันและแก้ไขผลกระทบสิ่งแวดล้อม

ตารางที่ 2.2-1 ผลการดำเนินการตามมาตรการป้องกันและแก้ไขผลกระทบสิ่งแวดล้อม

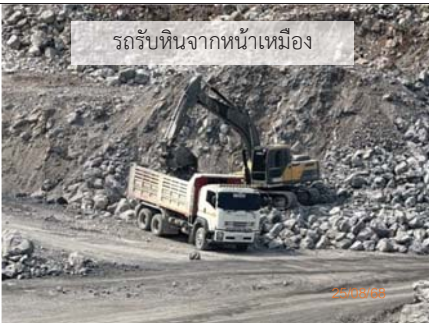
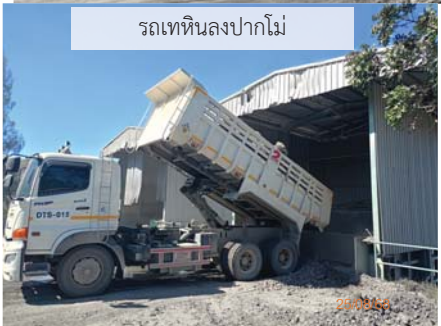
| มาตรการป้องกันและแก้ไขผลกระทบสิ่งแวดล้อม และมาตรการติดตามตรวจสอบผลกระทบสิ่งแวดล้อม | ผลการปฏิบัติตามมาตรการ | ปัญหา อุปสรรค ที่ไม่สามารถปฏิบัติ ตามมาตรการ และแนวทางแก้ไข | ภาพประกอบมาตรการ |
|--|--|--|--|
| 1.6 แร่ที่ผลิตได้จากหน้าเหมืองจะต้องขนออกจากหน้าเหมือง โดยบรรทุกไปยังที่เก็บกองแร่ชั่วคราวก่อนที่จะมีการระเบิดในครั้งต่อไป | - แร่ที่ผลิตได้จากหน้าเหมืองจะขนย้ายออกจากหน้าเหมืองทุกครั้งก่อนที่จะมีการระเบิดครั้งต่อไป โดยใส่รถบรรทุกขนไปยังโรงโม่หินทั้งหมด | - ไม่มี | <p>รถรับหินจากหน้าเหมือง</p> <p>รถเทหินลงปากโม่</p> |

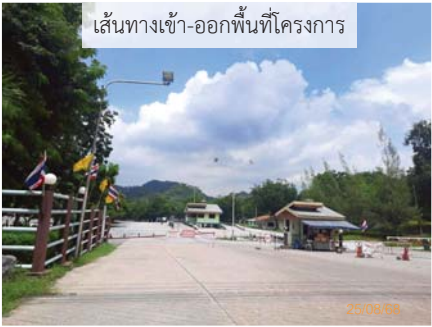
| มาตรการป้องกันและแก้ไขผลกระทบสิ่งแวดล้อม และมาตรการติดตามตรวจสอบผลกระทบสิ่งแวดล้อม | ผลการปฏิบัติตามมาตรการ | ปัญหา อุปสรรค ที่ไม่สามารถปฏิบัติ ตามมาตรการ และแนวทางแก้ไข | ภาพประกอบมาตรการ |
|---|--|--|--|
| 2. คุณภาพอากาศ 2.1 กำหนดให้ปรับปรุงเส้นทางขนส่งแร่ภายในโครงการ ให้คงสภาพเป็นถนนผิวบดอัดแน่นพร้อมทั้งดูแลและ บำรุงรักษาเส้นทางขนส่งแร่ให้อยู่ในสภาพดีตลอด ระยะเวลาปฏิบัติงาน และดูแลรักษาเส้นทางบริเวณ ทางเข้า-ออกพื้นที่โครงการก่อนออกสู่ทางหลวงหมายเลข 21 | - ปรับปรุงเส้นทางขนส่งแร่ภายในโครงการให้ เป็นถนนบดอัดแน่น พร้อมทั้งดูแลและ บำรุงรักษาเส้นทางขนส่งแร่ภายในโครงการ และเส้นทางบริเวณทางเข้า-ออกพื้นที่โครงการ ก่อนออกสู่ทางหลวงหมายเลข 21 ให้อยู่ใน สภาพดีอยู่เสมอ | - ไม่มี | |

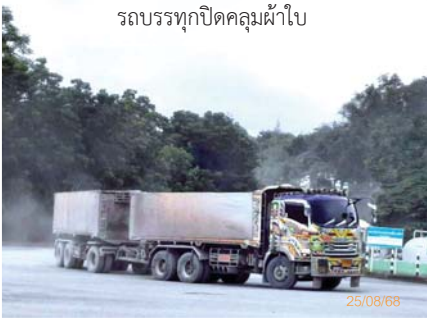
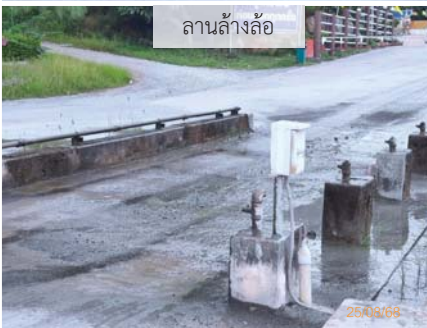
| มาตรการป้องกันและแก้ไขผลกระทบสิ่งแวดล้อม และมาตรการติดตามตรวจสอบผลกระทบสิ่งแวดล้อม | ผลการปฏิบัติตามมาตรการ | ปัญหา อุปสรรค ที่ไม่สามารถปฏิบัติ ตามมาตรการ และแนวทางแก้ไข | ภาพประกอบมาตรการ |
|---|--|--|--|
| <p>2.4 ให้ความร่วมมือตามแผนปฏิบัติการเพื่อลดและขจัดมลพิษในเขตควบคุมมลพิษตำบลหน้าพระลาน อำเภอเฉลิมพระเกียรติ จังหวัดสระบุรี โดยเคร่งครัดหากมีการร้องขอจากหน่วยงานราชการที่เกี่ยวข้องดังนี้</p> <p>2.4.1 ควบคุม/กำชับให้พนักงานโครงการถือปฏิบัติตามคำแนะนำของหน่วยงานของรัฐ เช่น การคลุมผ้าใบขณะขนส่งแร่ การล้างล้อพาหนะที่ใช้บรรทุกแร่</p> <p>2.4.2 ส่งเสริมการมีส่วนร่วมของโครงการให้ร่วมพัฒนาสภาพสิ่งแวดล้อมทั้งภายในและภายนอกโครงการ เช่น การปลูกต้นไม้ เป็นต้น</p> | <p>- ทางโครงการให้ความร่วมมือตามแผนปฏิบัติการ เพื่อลดและขจัดมลพิษในเขตควบคุมมลพิษตำบลหน้าพระลาน อำเภอเฉลิมพระเกียรติ จังหวัดสระบุรี อย่างเคร่งครัด</p> <p>- กำชับให้พนักงานโครงการปฏิบัติตามคำแนะนำของหน่วยงานรัฐ เช่น การปิดคลุมผ้าใบขณะขนส่งแร่ การล้างล้อรถบรรทุกก่อนออกนอกพื้นที่โครงการ</p> <p>- มีส่วนร่วมในการพัฒนาสภาพสิ่งแวดล้อมทั้งภายในและภายนอกโครงการ</p> | - ไม่มี | <p>รถบรรทุกปิดคลุมผ้าใบ</p> <p>ลานล้างล้อ</p> |

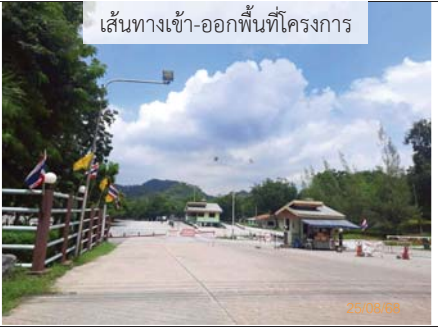
| มาตรการป้องกันและแก้ไขผลกระทบสิ่งแวดล้อม และมาตรการติดตามตรวจสอบผลกระทบสิ่งแวดล้อม | ผลการปฏิบัติตามมาตรการ | ปัญหา อุปสรรค ที่ไม่สามารถปฏิบัติ ตามมาตรการ และแนวทางแก้ไข | ภาพประกอบมาตรการ |
|--|---|--|--|
| 2.11 ขุดลอกฝุ่นและปรับผิวเส้นทางลำเลียงให้เรียบและ ใช้รถน้ำวิ่งราดพรมน้ำดับฝุ่นตลอดเวลาที่มีการขนหินใน เขตพื้นที่โครงการ และเส้นทางลำเลียงที่เป็นถนนดินลูกรัง หรือหินคลุกไปจนถึงทางหลวงหมายเลข 21 | - มีการปรับปรุงผิวเส้นทางลำเลียงบริเวณเขต พื้นที่โครงการจนถึงทางหลวงหมายเลข 21 ให้ มีสภาพดีและเรียบอยู่เสมอ พร้อมทั้งมีการฉีด พรมน้ำอย่างสม่ำเสมอ วันละ 3-4 ครั้ง หรือ ตามสภาพอากาศ | - ไม่มี | <div>เส้นทางเข้า-ออกพื้นที่โครงการ</div> |

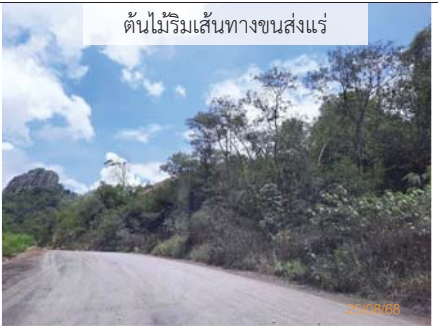
| มาตรการป้องกันและแก้ไขผลกระทบสิ่งแวดล้อม และมาตรการติดตามตรวจสอบผลกระทบสิ่งแวดล้อม | ผลการปฏิบัติตามมาตรการ | ปัญหา อุปสรรค ที่ไม่สามารถปฏิบัติ ตามมาตรการ และแนวทางแก้ไข | ภาพประกอบมาตรการ |
|--|---|--|--|
| 2.13 ปลุกต้นไม้โตเร็วตามแนวเส้นทางขนส่ง หรือหน้า เหมืองที่ไม่มีการเปลี่ยนแปลงเพื่อเป็นแนวกันการฟุ้ง กระจายของฝุ่นออกไปเป็นบริเวณกว้างและเป็นการช่วย ในด้านทัศนียภาพอีกด้วย โดยเลือกพันธุ์ไม้ยืนต้นท้องถิ่น และพันธุ์ไม้ที่เป็นอาหารสัตว์ | - มีการปลุกต้นไม้โตเร็วโดยเลือกเป็นพันธุ์ไม้ ยืนต้นท้องถิ่นและพันธุ์ไม้อาหารสัตว์ เช่น ไทร ตะขบ บริเวณบริเวณหน้าเหมืองที่ไม่มีการ เปลี่ยนแปลงการใช้ประโยชน์ เพื่อช่วยป้องกัน การฟุ้งกระจายของฝุ่นละอองและช่วยบดบัง ทัศนียภาพ | - ไม่มี | <div>ต้นไม้ริมเส้นทางขนส่งแร่</div> |

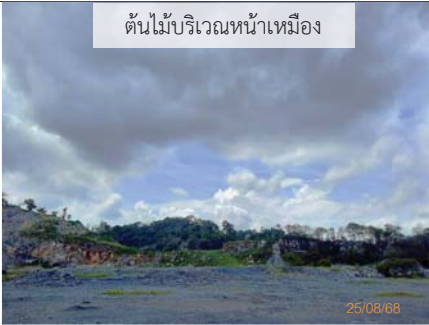
| มาตรการป้องกันและแก้ไขผลกระทบสิ่งแวดล้อม และมาตรการติดตามตรวจสอบผลกระทบสิ่งแวดล้อม | ผลการปฏิบัติตามมาตรการ | ปัญหา อุปสรรค ที่ไม่สามารถปฏิบัติ ตามมาตรการ และแนวทางแก้ไข | ภาพประกอบมาตรการ |
|---|--|--|--|
| | | | <div> <div>ต้นไม้บริเวณหน้าเหมือง</div> </div> |

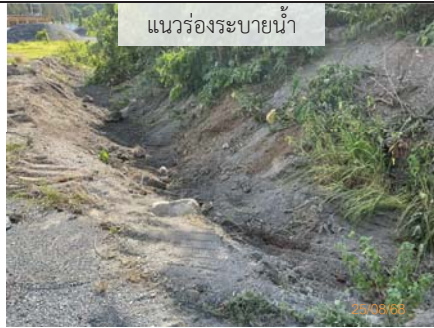
| มาตรการป้องกันและแก้ไขผลกระทบสิ่งแวดล้อม และมาตรการติดตามตรวจสอบผลกระทบสิ่งแวดล้อม | ผลการปฏิบัติตามมาตรการ | ปัญหา อุปสรรค ที่ไม่สามารถปฏิบัติ ตามมาตรการ และแนวทางแก้ไข | ภาพประกอบมาตรการ |
|---|---|--|--|
| 4.2 ขุดแนวร่องระบายน้ำ ขนาดความกว้างท้องร่องน้ำ 1 ม. ลึก 1 ม. และด้านบนกว้าง 2.5 ม. บริเวณริมถนน ขนส่ง เพื่อควบคุมทิศทางการไหลของน้ำไม่ให้เกิดการกัด เซาะพื้นผิวถนน | - จัดทำร่องระบายน้ำขนาดความกว้าง 1 ม. ลึก 1 ม. และด้านบนกว้าง 2.5 ม. บริเวณริม ถนนขนส่งแล้ว เพื่อควบคุมทิศทางการไหลของ น้ำไม่ให้เกิดการกัดเซาะพื้นผิวถนน | - ไม่มี | |

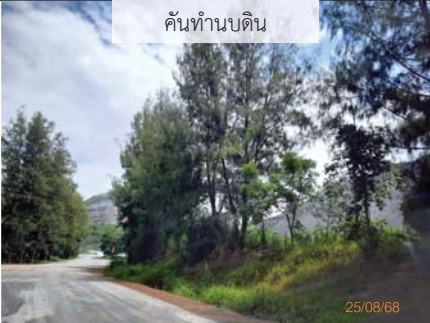
| มาตรการป้องกันและแก้ไขผลกระทบสิ่งแวดล้อม และมาตรการติดตามตรวจสอบผลกระทบสิ่งแวดล้อม | ผลการปฏิบัติตามมาตรการ | ปัญหา อุปสรรค ที่ไม่สามารถปฏิบัติ ตามมาตรการ และแนวทางแก้ไข | ภาพประกอบมาตรการ |
|--|---|--|---|
| 4.3 ตรวจสอบความมั่นคงแข็งแรงของคันทำนบโดยรอบ พื้นที่โครงการอย่างสม่ำเสมอ โดยเฉพาะคันทำนบดินทาง ทิศตะวันออกของโครงการเพื่อป้องกันมิให้น้ำไหลออก นอกโครงการ | - ตรวจสอบความแข็งแรงของคันทำนบดิน โดยรอบพื้นที่โครงการอย่างสม่ำเสมอ โดยเฉพาะคันทำนบดินด้านทิศตะวันออกของ โครงการ | - ไม่มี | <p>คันทำนบดิน</p> |

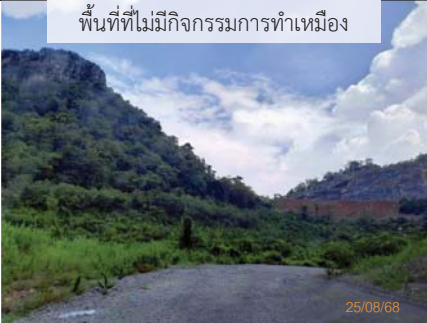
| มาตรการป้องกันและแก้ไขผลกระทบสิ่งแวดล้อม และมาตรการติดตามตรวจสอบผลกระทบสิ่งแวดล้อม | ผลการปฏิบัติตามมาตรการ | ปัญหา อุปสรรค ที่ไม่สามารถปฏิบัติ ตามมาตรการ และแนวทางแก้ไข | ภาพประกอบมาตรการ |
|--|--|--|--|
| 5.2 ให้พื้นที่ที่ไม่มีกิจกรรมการทำเหมืองและกิจกรรมที่เกี่ยวข้องให้รักษาสภาพภูมิประเทศเดิมไว้ | - พื้นที่ที่ไม่มีกิจกรรมการทำเหมือง ทาง โครงการได้รักษาสภาพภูมิประเทศเดิมไว้ | - ไม่มี | <div>พื้นที่ที่ไม่มีกิจกรรมการทำเหมือง</div> <div>25/08/68</div> |

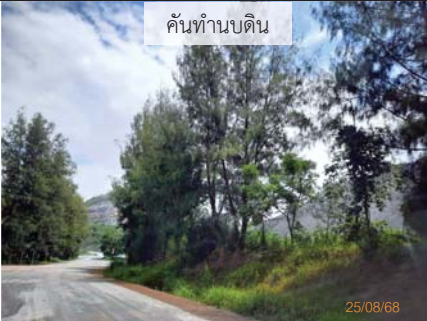
| มาตรการป้องกันและแก้ไขผลกระทบสิ่งแวดล้อม และมาตรการติดตามตรวจสอบผลกระทบสิ่งแวดล้อม | ผลการปฏิบัติตามมาตรการ | ปัญหา อุปสรรค ที่ไม่สามารถปฏิบัติ ตามมาตรการ และแนวทางแก้ไข | ภาพประกอบมาตรการ |
|--|--|--|--|
| 5.4 ปลุกพืชคลุมดินและไม้ยืนต้นโตเร็วบนแนวคั่นทำนบ ดินของโครงการจำนวน 3 แถว โดยปลูกด้านบน 1 แถว และด้านข้างอีกด้านละ 1 แถว เพื่อป้องกันผลกระทบด้าน การชะล้างพังทลาย | - ดำเนินการปลุกพืชคลุมดินและไม้ยืนต้นโต เร็วบนแนวคั่นทำนบดินของโครงการจำนวน 3 แถวโดยปลูกด้านบน 1 แถว และด้านข้างอีก ด้านละ 1 แถว | - ไม่มี | <div>คั่นทำนบดิน</div> <div>25/08/68</div> |

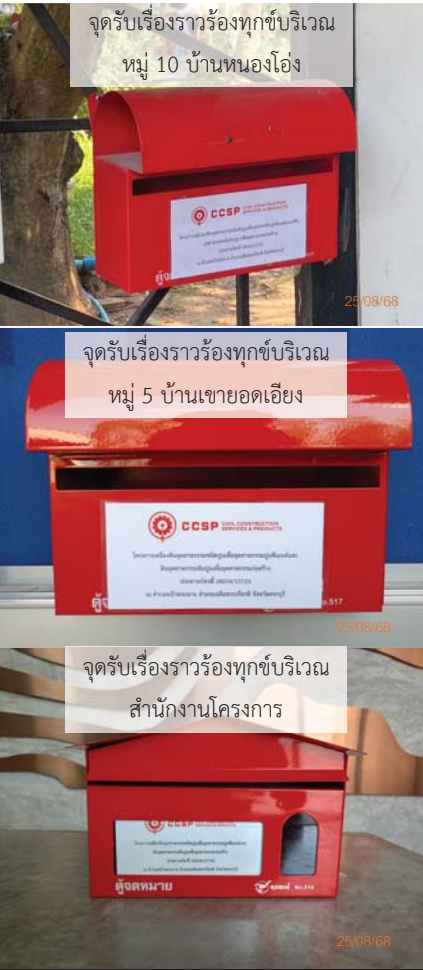
| มาตรการป้องกันและแก้ไขผลกระทบสิ่งแวดล้อม และมาตรการติดตามตรวจสอบผลกระทบสิ่งแวดล้อม | ผลการปฏิบัติตามมาตรการ | ปัญหา อุปสรรค ที่ไม่สามารถปฏิบัติ ตามมาตรการ และแนวทางแก้ไข | ภาพประกอบมาตรการ |
|--|--|--|--|
| <p>9.3 จัดให้มีกล่องแสดงความคิดเห็นของประชาชนต่อโครงการบริเวณที่ทำการผู้ใหญ่บ้านในท้องที่ หมู่ที่ 5 บ้านเขายอดเอียง หมู่ที่ 10 บ้านหนองโอง โดยตรวจเช็คกล่องอย่างน้อยเดือนละครั้ง พร้อมทั้งให้โครงการประสานงานกับผู้นำชุมชนอย่างต่อเนื่อง เพื่อทราบสถานการณ์ภายในชุมชนว่ามีผลกระทบจากโครงการหรือไม่</p> | <p>- จัดให้มีกล่องรับเรื่องราวร้องทุกข์บริเวณที่ทำการผู้ใหญ่บ้าน หมู่ที่ 5 บ้านเขายอดเอียง หมู่ที่ 10 บ้านหนองโอง และสำนักงานโครงการ โดยมีการตรวจเช็คกล่องอย่างน้อยเดือนละ 1 ครั้ง พร้อมทั้งประสานงานกับผู้นำชุมชนอย่างต่อเนื่อง</p> <p>- ที่ผ่านมาโครงการยังไม่ได้รับเรื่องราวร้องเรียนแต่อย่างใด</p> | <p>- ไม่มี</p> | |

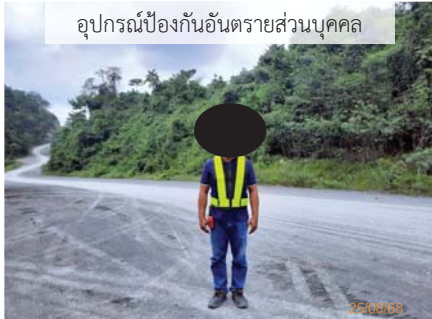
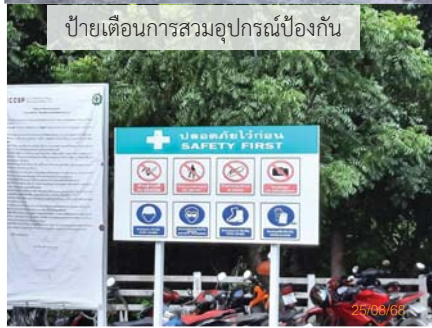
| มาตรการป้องกันและแก้ไขผลกระทบสิ่งแวดล้อม และมาตรการติดตามตรวจสอบผลกระทบสิ่งแวดล้อม | ผลการปฏิบัติตามมาตรการ | ปัญหา อุปสรรค ที่ไม่สามารถปฏิบัติ ตามมาตรการ และแนวทางแก้ไข | ภาพประกอบมาตรการ |
|---|--|--|---|
| 10.3 ให้จัดเตรียมอุปกรณ์ป้องกันอันตรายส่วนบุคคลให้ เหมาะสมกับลักษณะงานและกำหนดให้พนักงานของ โครงการทุกคนต้องสวมใส่อุปกรณ์ป้องกันอันตรายส่วน บุคคล โดยเฉพาะหมวกกันน็อก ปืนกวดูทุ แวนตา นิรภัย หมวกนิรภัย และรองเท้านิรภัย เมื่อเข้าปฏิบัติงาน | - จัดเตรียมอุปกรณ์ป้องกันอันตรายส่วนบุคคล ให้เหมาะสมกับลักษณะงาน - ออกกฎระเบียบให้พนักงานของโครงการทุก คนต้องสวมใส่อุปกรณ์ป้องกันอันตรายส่วน บุคคล | - ไม่มี | <div>อุปกรณ์ป้องกันอันตรายส่วนบุคคล</div> <div>ป้ายเตือนการสวมอุปกรณ์ป้องกัน</div> |

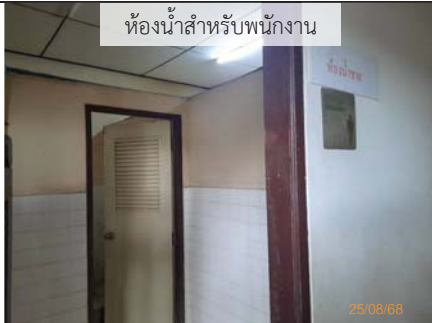
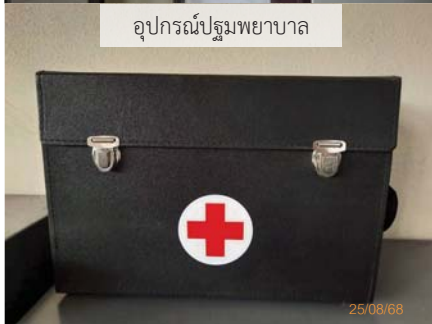
| มาตรการป้องกันและแก้ไขผลกระทบสิ่งแวดล้อม และมาตรการติดตามตรวจสอบผลกระทบสิ่งแวดล้อม | ผลการปฏิบัติตามมาตรการ | ปัญหา อุปสรรค ที่ไม่สามารถปฏิบัติ ตามมาตรการ และแนวทางแก้ไข | ภาพประกอบมาตรการ |
|---|--|--|--|
| <p>10.11 ให้ปฏิบัติตามพระราชบัญญัติหรือกฎหมายที่เกี่ยวข้องกับการดูแลความปลอดภัย อาชีวอนามัยและสภาพแวดล้อม และการดูแลคุ้มครองแรงงาน และเงินชดเชยอย่างเคร่งครัด ได้แก่</p> <ul style="list-style-type: none"> - พระราชบัญญัติแร่ พ.ศ.2510 - พระราชบัญญัติความปลอดภัย อาชีวอนามัยและสภาพแวดล้อมในการทำงาน พ.ศ.2554 - พระราชบัญญัติคุ้มครองแรงงาน พ.ศ.2541 - พระราชบัญญัติประกันสังคม พ.ศ.2533 - พระราชบัญญัติเงินทดแทน พ.ศ.2537 | <ul style="list-style-type: none"> - โครงการให้ความคุ้มครองแก่คนงานและความปลอดภัยแก่บุคคลภายนอกอย่างเคร่งครัดตามกฎหมายกำหนด - จัดให้มีปัจจัยในการปฐมพยาบาลเพื่อช่วยคนงานได้ทันทั่วทั้งที่ เมื่อประสบอันตรายหรือเจ็บป่วยโดยไม่คิดมูลค่า - จัดให้มีน้ำดื่ม น้ำใช้ แสงสว่าง และห้องสุขาที่ถูกสุขลักษณะให้แก่คนงานในเขตเหมืองแร่ และโรงโม่หิน - ดำเนินการตามมาตรการกำหนดอย่างเคร่งครัด | <p>- เนื่องจากพระราชบัญญัติแร่ จาก พ.ศ. 2510 ได้ถูกยกเลิกตามมาตรา 3 (1) ในพระราชบัญญัติแร่ พ.ศ.2560 การดำเนินงานของโครงการ จะปฏิบัติตามกฎกระทรวง ออกตามความในพ.ร.บ.แร่ พ.ศ.2560 อนุบัญญัติและประกาศที่เกี่ยวข้องว่าด้วยการให้ความคุ้มครองแก่คนงานและบุคคลภายนอก โดยเคร่งครัด</p> | <p>ห้องน้ำสำหรับพนักงาน</p> <p>อุปกรณ์ปฐมพยาบาล</p> |
