บทที่ 1

บทนำ

ชื่อโครงการ	โครงการเหมืองแร่ยิปซัมและแอนไฮไดรต์
เจ้าของโครงการ	บริษัท แร่สัมพันธ์ จำกัด
สถานที่ตั้งโครงการ	ตำบลเขานิพันธ์ อำเภอเวียงสระ จังหวัดสุราษฎร์ธานี
ขนาดที่ตั้งโครงการ	เนื้อที่ 105-3-52 ไร่
โครงการได้รับอนุญาตประทานบัตร	เมื่อวันที่ 6 กันยายน 2537 ถึงวันที่ 5 กันยายน 2545 รวมอายุประทานบัตรเป็นเวลา 8 ปี ต่อมาได้รับอนุญาตให้ต่ออายุประทานบัตร ครั้งที่ 1 เมื่อวันที่ 6 กันยายน 2545 ถึงวันที่ 5 กันยายน 2562 ปัจจุบันได้รับอนุญาตการต่ออายุประทานบัตรออกไปอีก 5 ปี ตั้งแต่วันที่ 20 ตุลาคม 2564 ถึงวันที่ 19 ตุลาคม 2569 รวมอายุประทานบัตรเป็นเวลา 30 ปี
ได้รับอนุญาตประทานบัตรเลขที่	23260/14812

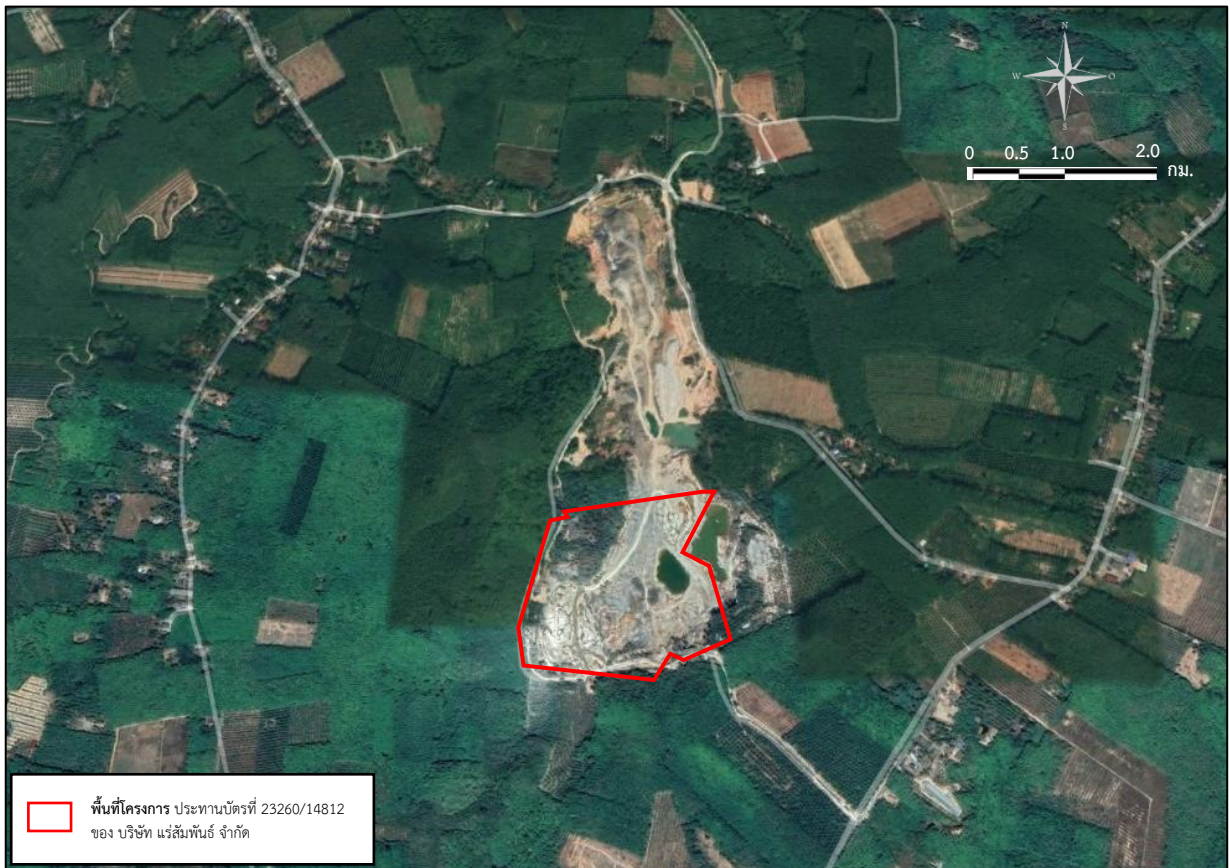
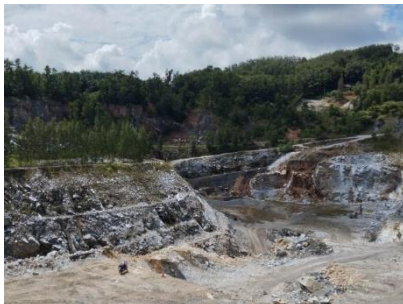
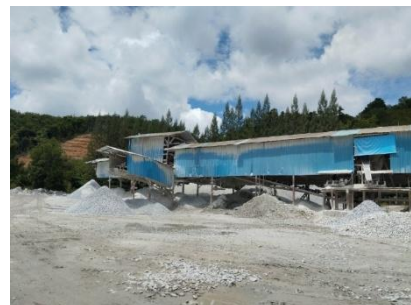
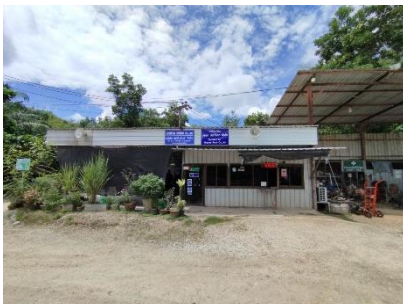
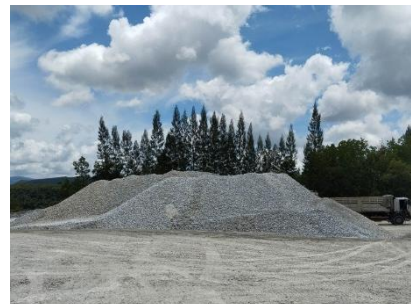
รูปที่ 1-2 แสดงลักษณะภูมิประเทศบริเวณโครงการ

พื้นที่ประทานบัตรที่ 23260/14812 มีเนื้อที่ 105-3-52 ไร่ ตั้งอยู่บริเวณเชิงเขาหลักมีความสูงประมาณ 40-140 เมตร จากระดับน้ำทะเลปานกลาง สภาพปัจจุบันมีการเปิดทำเหมืองแร่ยิปซัมและแอนไฮไดรต์ ในการใช้ประโยชน์พื้นที่ต่างๆ ภายในเขตพื้นที่โครงการได้กำหนดพื้นที่เพื่อกิจกรรมต่างๆ ที่เกี่ยวข้องกับการทำเหมือง โดยกำหนดให้มีการวางตำแหน่งที่ตั้งโรงแต่งแร่ สำนักงาน สถานที่เก็บแร่ ที่พักคนงาน โรงซ่อมบำรุง รวมถึงสิ่งปลูกสร้างอื่นๆ ดังรูปที่ 1-2

พื้นที่หน้าเหมือง

โรงแต่งแร่

สำนักงานของโครงการ

พื้นที่ลานกองแร่

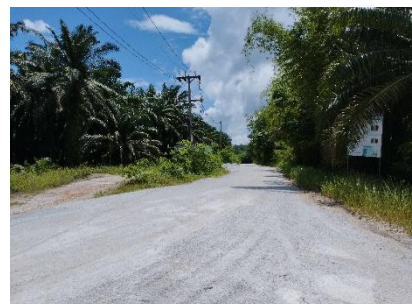
รูปที่ 1-3 แสดงการคมนาคมเข้าสู่พื้นที่โครงการ

เส้นทางเข้า-ออกด้านหน้าพื้นที่โครงการ

การเดินทางเข้าสู่พื้นที่โครงการ โดยทางรถยนต์จากตัวเมืองจังหวัดสุราษฎร์ธานี ไปตามทางหลวงหมายเลข 4009 (สุราษฎร์ธานี-เวียงสระ) ระยะทางประมาณ 60 กิโลเมตร ถึงตลาดบ้านส้อง แล้วแยกจากตลาดบ้านส้อง ตามทางบ้านไทรทอง-บ้านควนกลาง-บ้านคลองลำปลา-บ้านกลาง ระยะทางประมาณ 10 กิโลเมตร จะถึงพื้นที่โครงการ แสดงดังรูปที่ 1-3
