รายงานผลการปฏิบัติตามมาตรการป้องกันและแก้ไขผลกระทบสิ่งแวดล้อม
และมาตรการติดตามตรวจสอบผลกระทบสิ่งแวดล้อม
(ระยะดำเนินการ)
ระหว่างเดือน กรกฎาคม ถึง ธันวาคม พ.ศ. 2568

โครงการ CONNER RATCHATHEWI

เจ้าของโครงการ นิติบุคคลอาคารชุด คอนเนอร์ ราชเทวี
ที่ตั้ง 288 ถนนเพชรบุรี แขวงถนนเพชรบุรี เขตราชเทวี กรุงเทพมหานคร
โทรศัพท์ 02-215-4888, 099-986-7244

จัดทำโดย บริษัท ศูนย์วิเคราะห์น้ำ จำกัด
1/94 หมู่ที่ 5 ต.คานหาม อ.อุทัย จ.พระนครศรีอยุธยา 13210
โทรศัพท์ : 035-800593, 035-226382-3 โทรสาร : 035-800594

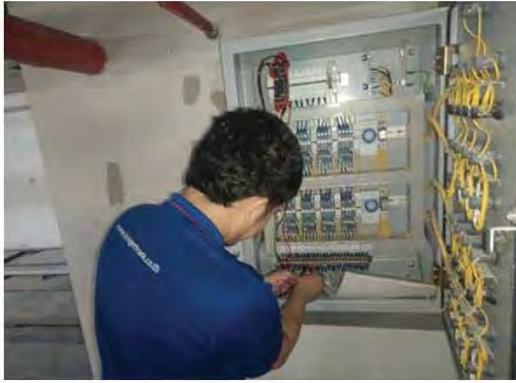
ตรวจเช็ค และบำรุงรักษาระบบระบายอากาศ

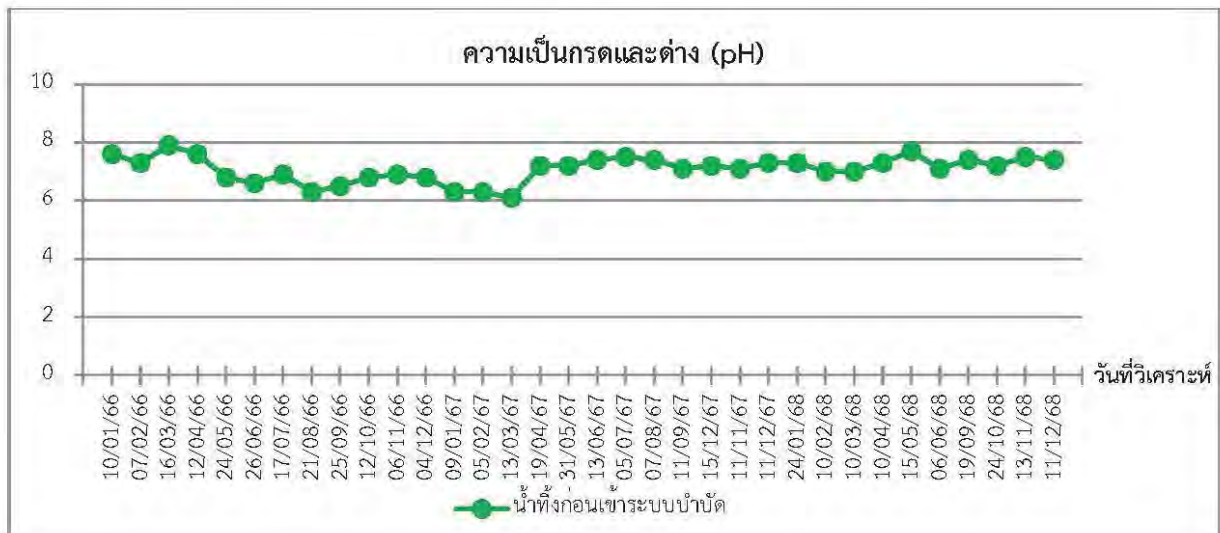
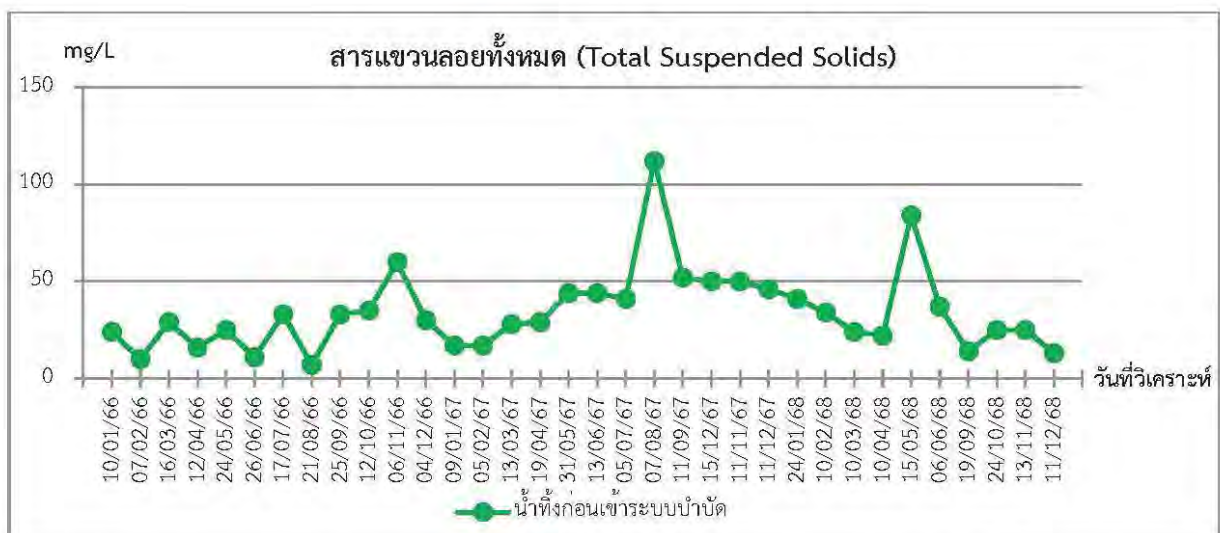
ภาพที่ 3.5.3-2 กราฟเปรียบเทียบผลการตรวจวิเคราะห์ค่าคุณภาพน้ำก่อนเข้าระบบบำบัดน้ำเสีย ในปี พ.ศ. 2566 ถึง ปัจจุบัน

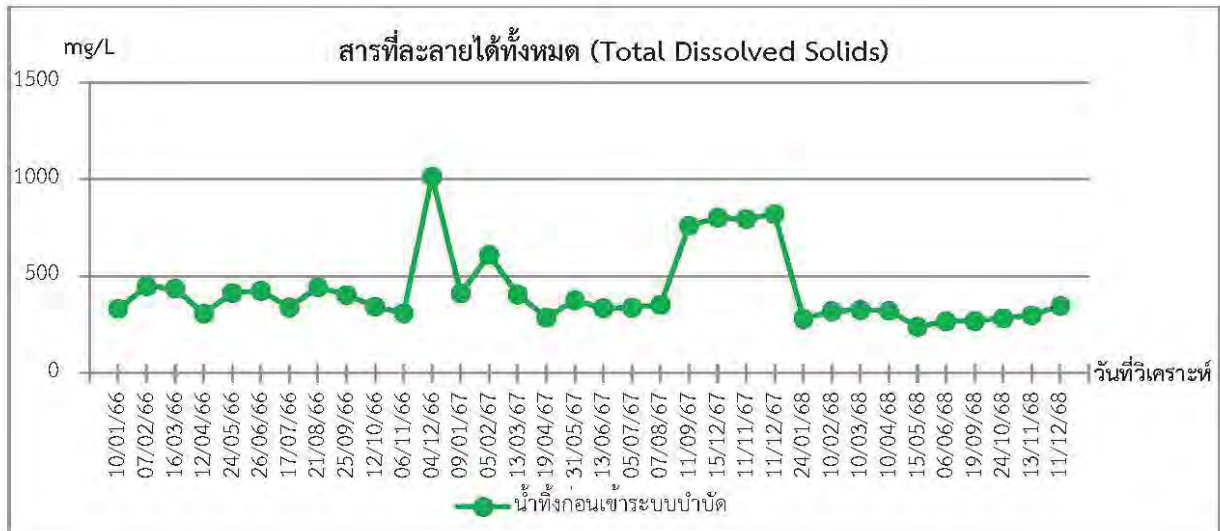
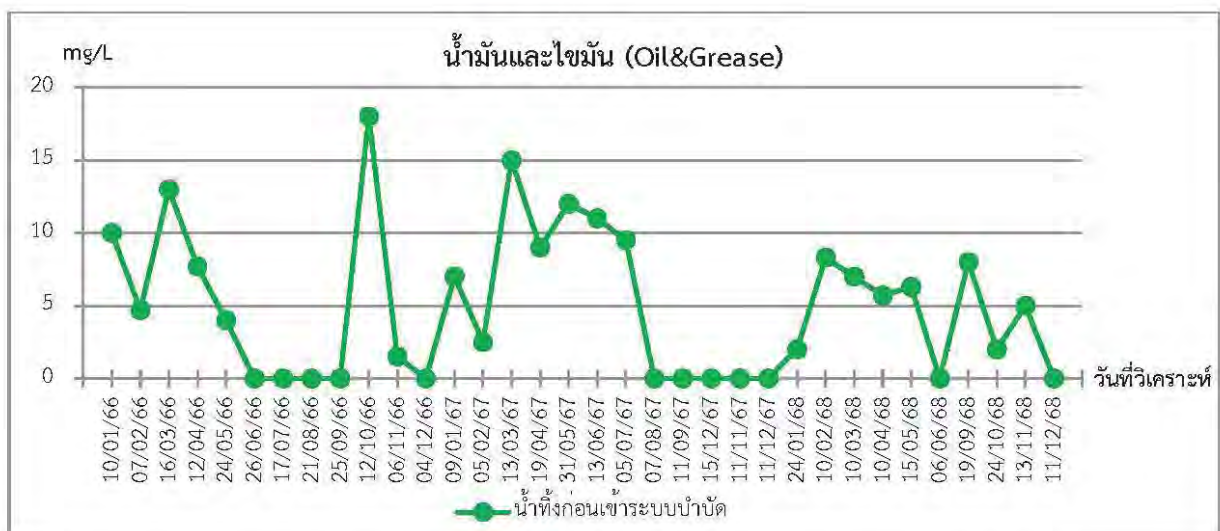
ภาพที่ 3.5.3-2 (ต่อ) กราฟเปรียบเทียบผลการตรวจวิเคราะห์คุณภาพน้ำก่อนเข้าระบบบำบัดน้ำเสีย ในปี พ.ศ. 2566 ถึงปัจจุบัน

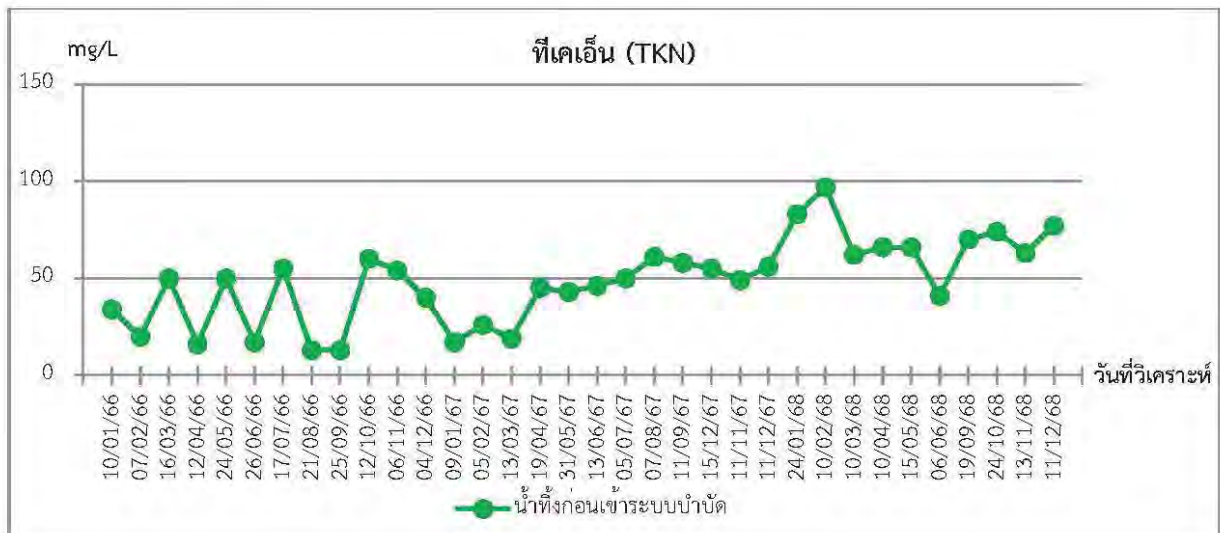
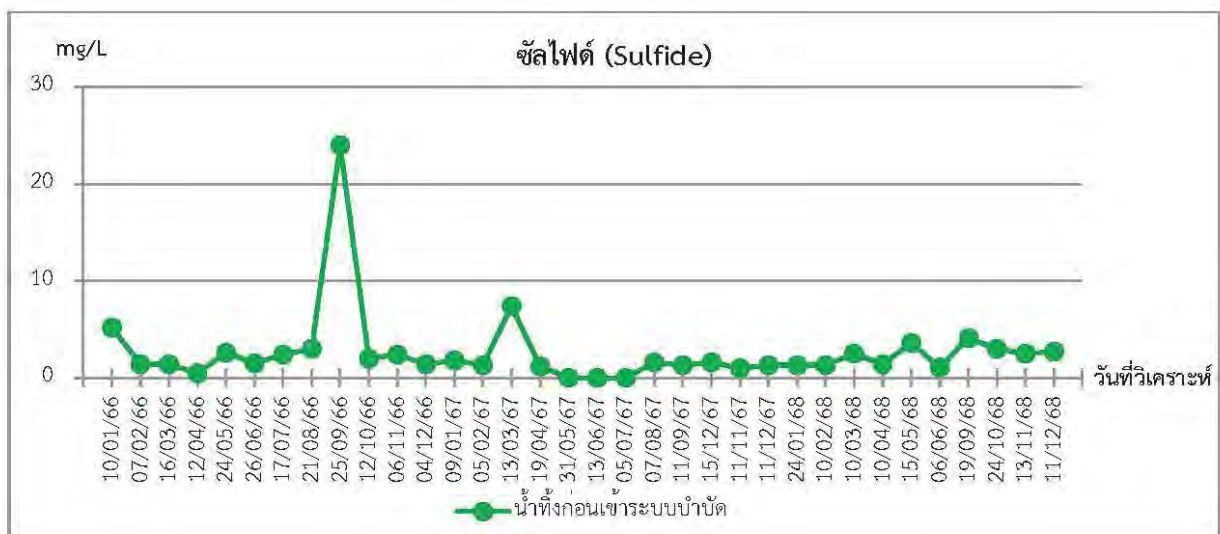
ภาพที่ 3.5.3-2 (ต่อ) กราฟเปรียบเทียบผลการตรวจวิเคราะห์คุณภาพน้ำก่อนเขาระบบบำบัดน้ำเสีย ในปี พ.ศ. 2566 ถึงปัจจุบัน

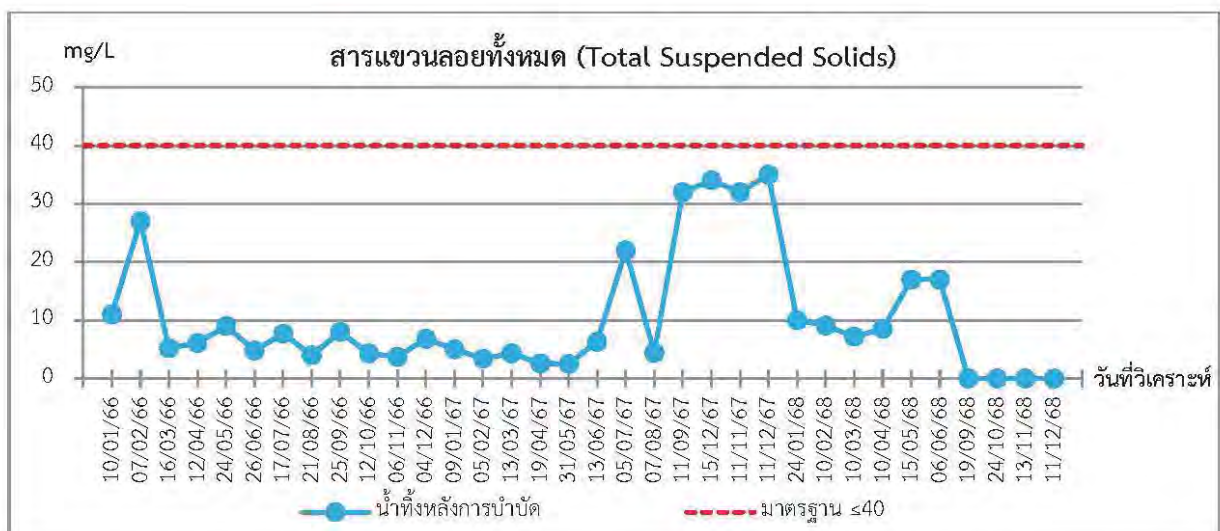
ภาพที่ 3.5.3-3 กราฟเปรียบเทียบผลการตรวจวิเคราะห์คุณภาพน้ำออกจากระบบบำบัดน้ำเสีย ในปี พ.ศ. 2566 ถึง ปัจจุบัน

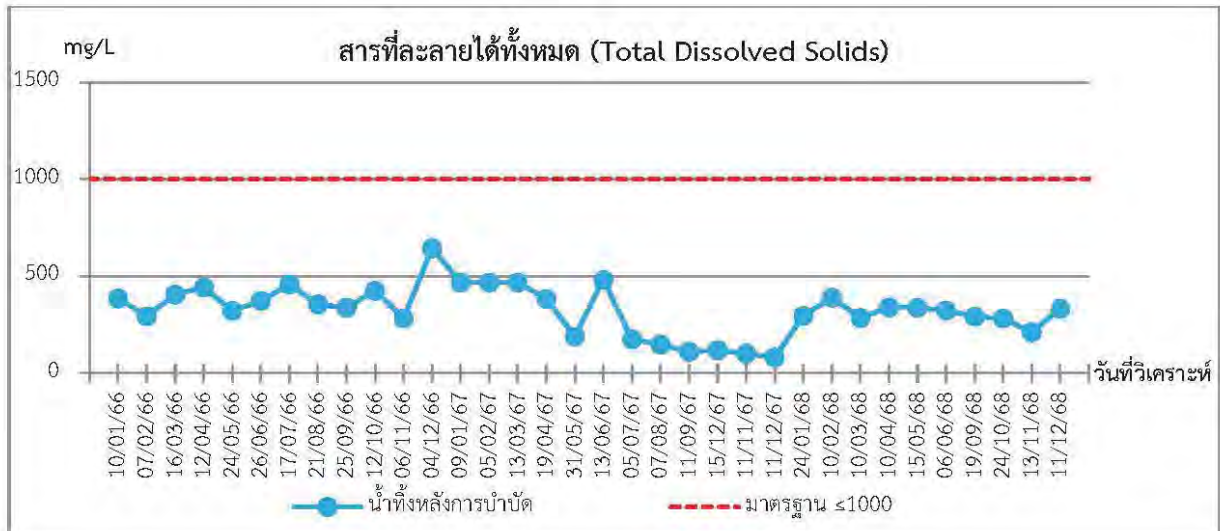
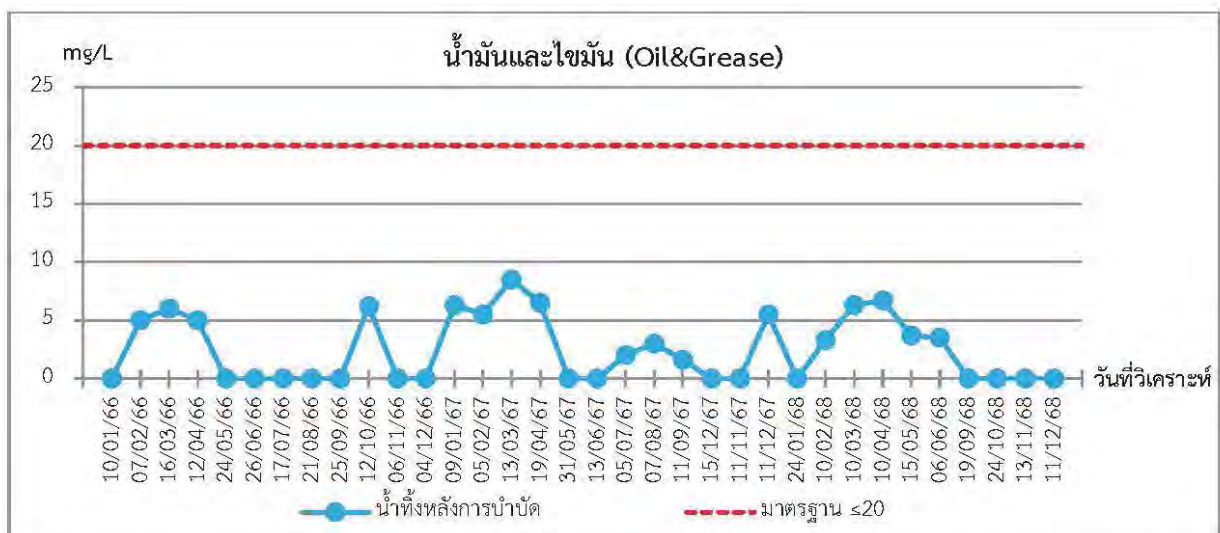
ภาพที่ 3.5.3-3 (ต่อ) กราฟเปรียบเทียบผลการตรวจวิเคราะห์คุณภาพน้ำออกจากระบบบำบัดน้ำเสีย ในปี พ.ศ. 2566 ถึงปัจจุบัน

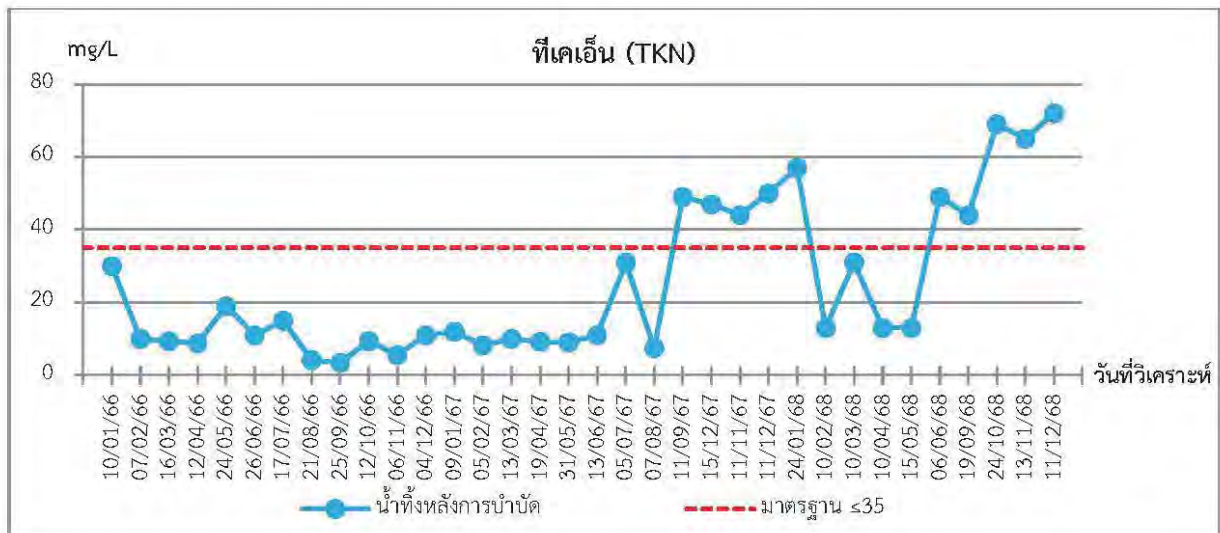
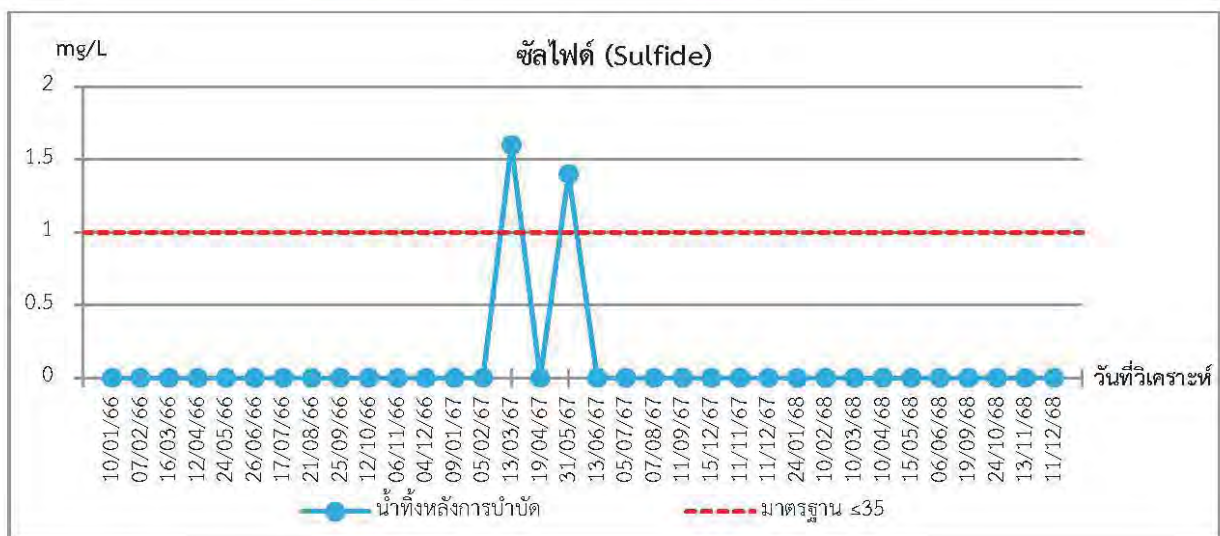
ภาพที่ 3.5.3-3 (ต่อ) กราฟเปรียบเทียบผลการตรวจวิเคราะห์คุณภาพน้ำออกจากระบบบำบัดน้ำเสีย ในปี พ.ศ. 2566 ถึงปัจจุบัน

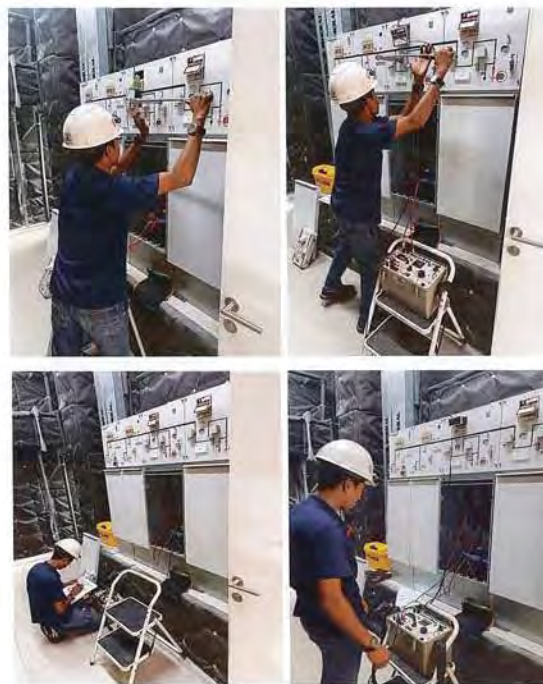
RMU IN TR1 TR2

ภาพแสดงการบำรุงรักษา Ring Main Unit (RMU) ทำการตรวจเช็คสภาพทั่วไป

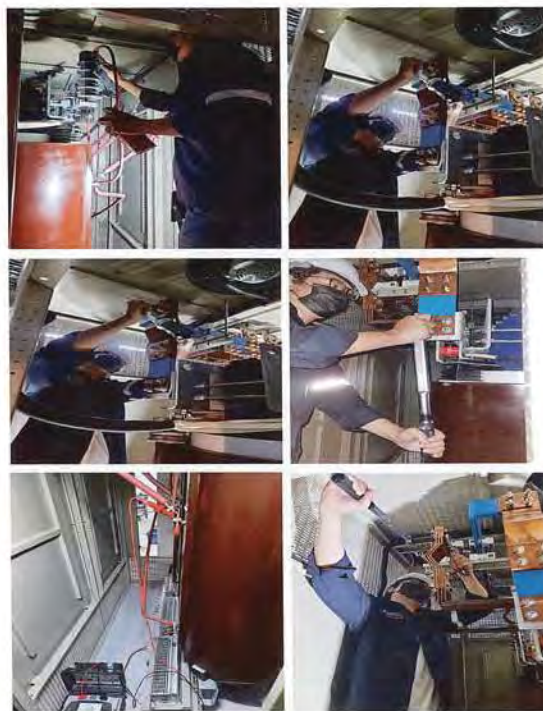
TR 1 & TR 2

ภาพแสดงการบำรุงรักษาหม้อแปลงไฟฟ้า (Transformer) ทำการตรวจเช็คสภาพทั่วไป, ทดสอบความเป็น
ฉนวน, ทดสอบอัตราส่วนแรงดันไฟฟ้า ทดสอบค่าความเป็นฉนวน และกราวด์ชนิดอื่น และชุดคัต

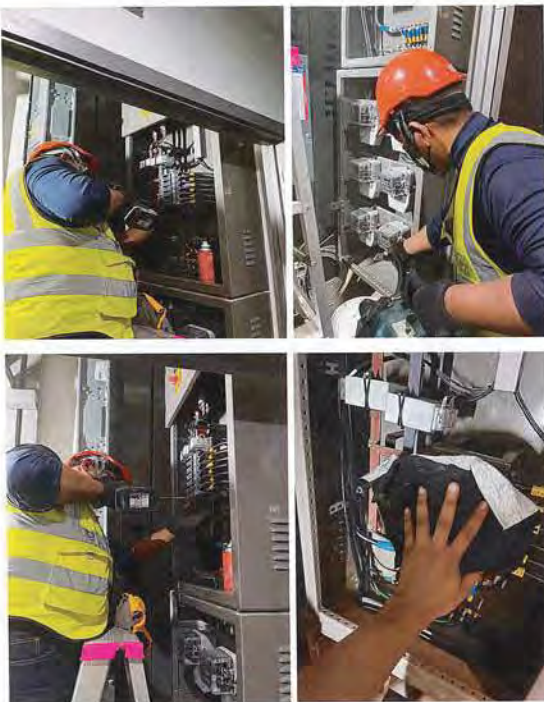
DB PANEL & PLUG IN

ภาพแสดงการบำรุงรักษาตู้เมนไฟฟ้า (DB PANEL & PLUG IN) ทำการตรวจเช็คสภาพทั่วไป
กวาดล้างด้วยผ้าชุบน้ำหมาดๆ, ทดสอบความเป็นฉนวน และทดสอบความต้านทานลัดกั้น
