มาตรการป้องกันและแก้ไข ผลกระทบสิ่งแวดล้อมและ มาตรการติดตามตรวจสอบ คุณภาพสิ่งแวดล้อม

มาตรการป้องกันและแก้ไขผลกระทบสิ่งแวดล้อม และมาตรการติดตามตรวจสอบคุณภาพสิ่งแวดล้อม

ห้างหุ้นส่วนจำกัด อ่างศิลา ได้มอบหมายให้ บริษัท ไมน์ เอ็นจิเนียริง คอนซัลแตนท์ จำกัด ดำเนินการตรวจสอบผลการปฏิบัติตามมาตรการป้องกันและแก้ไขผลกระทบสิ่งแวดล้อม โครงการเหมืองแร่หินอุตสาหกรรมชนิดหินปูน เพื่ออุตสาหกรรมก่อสร้าง ประทานบัตรที่ 21094/16373 ของห้างหุ้นส่วนจำกัด อ่างศิลา ร่วมแผนผังโครงการทำเหมืองเดียวกันกับประทานบัตรที่ 21089/16371 ของบริษัท ศิลาอ่างหิน จำกัด และประทานบัตรที่ 21091/16372 ของห้างหุ้นส่วนจำกัด ศิลาเขาวง ตั้งอยู่ที่ หมู่ที่ 1 ตำบลอ่างหิน และหมู่ที่ 8 ตำบลทุ่งหลวง อำเภอปากท่อ จังหวัดราชบุรี ตามผลการพิจารณารายงานการวิเคราะห์ผลกระทบสิ่งแวดล้อม หนังสือที่ ทส 1009.2/3589 ลงวันที่ 21 เมษายน 2554 มีรายละเอียดผลการดำเนินงาน ดังตารางที่ 2-1 ถึงตารางที่ 2-4

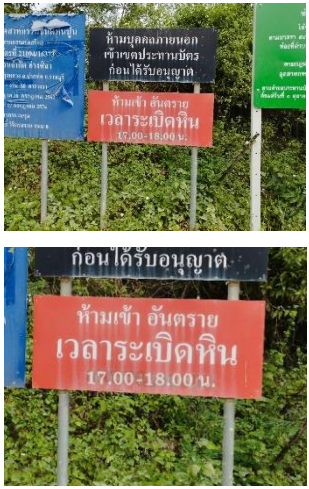
2. ให้จัดทำป้ายเตือน “อันตรายจากการระเบิด” และระบุเวลาการระเบิดไว้ตามแนวริมเส้นทางและริมขอบประทันบัตรให้สามารถมองเห็นได้ชัดเจน	<ul style="list-style-type: none"> ผู้ถือประทันบัตรได้ติดตั้งป้ายเตือน “อันตรายจากการระเบิด” พร้อมทั้งระบุช่วงเวลาทำการระเบิดไว้อย่างชัดเจน โดยติดตั้งไว้บริเวณพื้นที่ที่สามารถมองเห็นได้อย่างชัดเจน 	-	<ul style="list-style-type: none"> เอกสารแนบ 3 รูปที่ 6

<p>ป้ายเตือนอันตรายพื้นที่ระเบิดหน้าเหมือง</p>

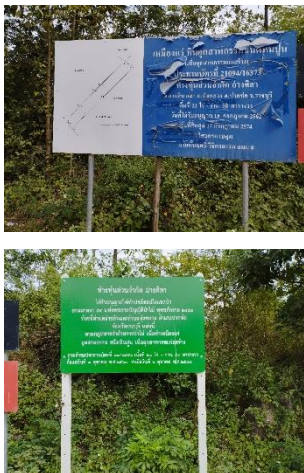
<p>ป้ายแสดงขอบเขตและข้อมูลของโครงการ</p>
คุณค่าการใช้ประโยชน์ของมนุษย์			
1. การคมนาคม			
1. อบรมพนักงานขับรถบรรทุกทุกคน ให้ขับรถด้วยความระมัดระวัง มีมารยาทในการใช้รถใช้ถนน และปฏิบัติตามกฎหมายการจราจรอย่างเคร่งครัด และห้ามมีการใช้สารเสพติด เช่น ยาบ้า ถ้าหากมีการฝ่าฝืนจะต้องมีบทลงโทษอย่างเข้มงวด	<ul style="list-style-type: none"> ผู้ถือประทานบัตรได้จัดอบรมและควบคุมดูแลพนักงานขับรถบรรทุกทุกคนให้ขับด้วยความระมัดระวัง มีมารยาทในการใช้รถใช้ถนน และปฏิบัติตามกฎหมายจราจรอย่างเคร่งครัด 	-	-

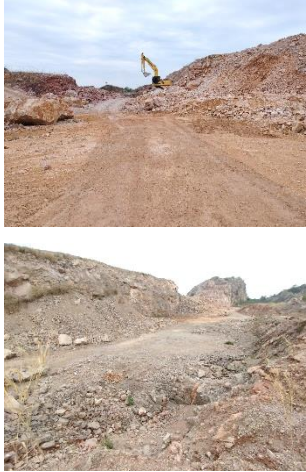
2. การออกแบบหน้าเหมืองให้มีลักษณะเป็นขั้นบันได (Benching Method) ให้มีความสูงขั้นละไม่เกิน 10 เมตร และความกว้างขั้นละไม่น้อยกว่า 10 เมตร และควบคุมความลาดชันรวม (Overall Slope) ไม่ให้เกิน 45 องศา พร้อมทั้งตรวจสอบสภาพหน้าเหมืองให้อยู่ในสภาพที่ปลอดภัยจากการพังทลาย	<ul style="list-style-type: none"> วิศวกรผู้ควบคุมการทำเหมืองของโครงการได้ออกแบบและเปิดดำเนินการทำเหมืองในลักษณะขั้นบันได (Benching Method) โดยควบคุมความสูงของขั้นบันไดขั้นละไม่เกิน 10 เมตร และความกว้างของขั้นบันไดไม่น้อยกว่า 10 เมตร พร้อมทั้งควบคุมความลาดชันรวม (Overall Slope) ไม่ให้เกิน 45 องศา 	-	<ul style="list-style-type: none"> เอกสารแนบ 3 รูปที่ 11

<p>หน้าเหมืองปัจจุบัน</p>

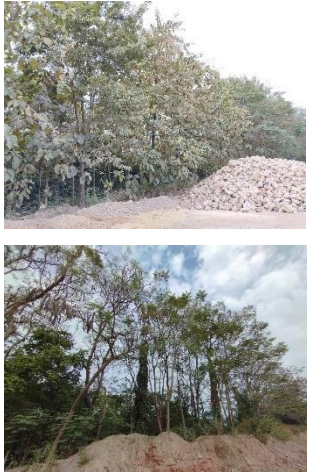
เงื่อนไขตามมาตรการ	ผลการปฏิบัติตามมาตรการ	ปัญหา อุปสรรคที่ไม่สามารถปฏิบัติตามมาตรการ และแนวทางแก้ไข	เอกสารอ้างอิง
<ul style="list-style-type: none"> - ปลุกต้นไม้โตเร็วทรงสูงหนาแน่นที่ปิดกั้นทิศทางลมและเสียงตามความเหมาะสมของสภาพพื้นที่ตามแนวเขตพื้นที่โรงโม่หินโดยรอบ และปลูกเสริมบริเวณพื้นที่ว่าง พร้อมทั้งดูแลรักษาให้เจริญเติบโตอยู่เสมอ 	<ul style="list-style-type: none"> - ผู้ถือประทานบัตรได้ดูแลรักษาแนวต้นไม้ที่ปลูกไว้โดยรอบพื้นที่โรงโม่หินของโครงการให้มีการเจริญเติบโตที่ดีอยู่เสมอ เพื่อเป็นแนวปิดกั้นทิศทางลมและเสียง 	-	<ul style="list-style-type: none"> ● เอกสารแนบ 3 รูปที่ 17

<p>แนวต้นไม้โดยรอบพื้นที่โรงโม่หิน</p>
<ul style="list-style-type: none"> - ดูแลบำรุงรักษาอาคารและอุปกรณ์ตลอดจนระบบป้องกันผลกระทบสิ่งแวดล้อมตลอดระยะเวลาทำงานอย่างเข้มงวด เพื่อไม่ปล่อยฝุ่นละอองเกินมาตรฐานตามประกาศกระทรวง วิทยาศาสตร์ เทคโนโลยีและสิ่งแวดล้อม เรื่อง กำหนดมาตรการควบคุมการปล่อยฝุ่นละอองจากโรงโม่บดหรือย่อยหิน ลงวันที่ 20 ธันวาคม 2539 	<ul style="list-style-type: none"> - ดูแลรักษาระบบป้องกันผลกระทบสิ่งแวดล้อมจากกิจกรรมการโม่ บด และย่อยหิน ให้สามารถใช้งานได้อย่างมีประสิทธิภาพ และเปิดใช้งานตลอดระยะเวลาที่ปฏิบัติงานอย่างเข้มงวด 	-	-

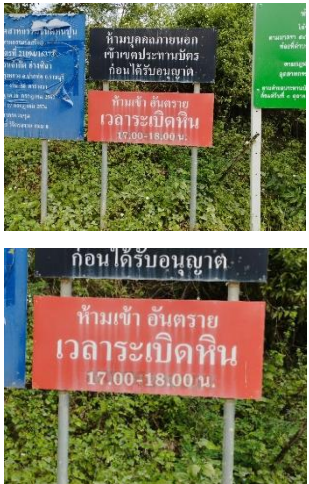
เงื่อนไขตามมาตรการ	ผลการปฏิบัติตามมาตรการ	ปัญหา อุปสรรคที่ไม่สามารถปฏิบัติตามมาตรการ และแนวทางแก้ไข	เอกสารอ้างอิง
8. กำหนดให้ทำการระเบิดไม่เกินวันละ 1 ครั้ง ในช่วงเวลา 17.00-18.00 น. และก่อนการระเบิดทุกครั้งจะต้องมีสัญญาณเสียงเตือนให้ได้ยินในรัศมี 500 เมตร	<ul style="list-style-type: none"> ● การดำเนินการทำเหมืองของโครงการจะทำการระเบิดหน้าเหมืองเพื่อผลิตแร่วันละ 1 ครั้ง ในช่วงเวลา 17.00-18.00 น. โดยก่อนการระเบิดทุกครั้งหัวหน้างานระเบิด จะทำการตรวจสอบการใช้เส้นทางที่อยู่ใกล้เคียงโดยรอบพื้นที่ พร้อมทั้งเปิดสัญญาณเสียงเตือนให้ได้ยินในรัศมี 500 เมตร และติดตั้งป้ายเตือนระยะเวลาทำการระเบิดไว้ริมเส้นทางในบริเวณที่ผู้สัญจรไปมาสามารถมองเห็นได้อย่างชัดเจน 	-	<ul style="list-style-type: none"> ● เอกสารแนบ 3 รูปที่ 6

<p>ป้ายเตือนอันตรายพื้นที่ระเบิดหน้าเหมือง</p>

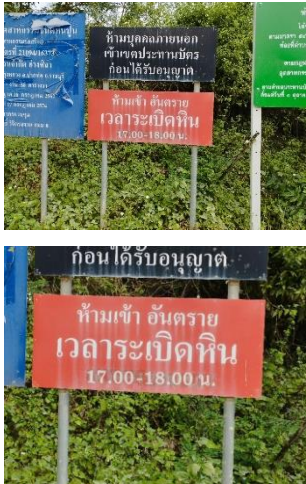
เงื่อนไขตามมาตรการ	ผลการปฏิบัติตามมาตรการ	ปัญหา อุปสรรคที่ไม่สามารถปฏิบัติตามมาตรการ และแนวทางแก้ไข	เอกสารอ้างอิง
<p>- ทำการระเบิดแร่เป็นเวลา คือช่วงเวลา 17.00-18.00 นาฬิกา หากมีผลกระทบเกิดขึ้นต่อพื้นที่เกษตรกรรม โครงการจะรีบทำการแก้ไขและรับผิดชอบความเสียหายที่เกิดขึ้นอย่างเป็นธรรม</p>	<p>- การดำเนินการทำเหมืองของโครงการจะทำการระเบิดหน้าเหมืองเพื่อผลิตแร่วันละ 1 ครั้ง ในช่วงเวลา 17.00-18.00 น. โดยก่อนการระเบิดทุกครั้งได้มีการเปิดสัญญาณเสียงเตือนให้ได้ยินในระยะรัศมี 500 เมตร และติดตั้งป้ายเตือนระยะเวลาทำการระเบิดไว้ริมเส้นทางในบริเวณที่ผู้สัญจรไปมาสามารถมองเห็นได้อย่างชัดเจน ในกรณีที่มีผู้ได้รับผลกระทบจากการใช้วัตถุระเบิดของโครงการ วิศวกรผู้ควบคุมการทำเหมืองจะเร่งหาสาเหตุและดำเนินการแก้ไขทันที พร้อมทั้งชดเชยค่าเสียหายที่ได้รับผลกระทบโดยเร็ว</p>	-	<p>● เอกสารแนบ 3 รูปที่ 6</p>

<p>ป้ายเตือนอันตรายพื้นที่ระเบิดหน้าเหมือง</p>
<p>- ให้การสนับสนุนหรือส่งเสริมด้านการกีฬา แก่เยาวชนในท้องถิ่นอย่างต่อเนื่องและจริงจัง</p>	<p>- ผู้ถือประทานบัตรได้สนับสนุนและส่งเสริมด้านการกีฬาแก่เยาวชนในท้องถิ่นอย่างต่อเนื่อง เพื่อให้เยาวชนในท้องถิ่นใช้เวลาว่างอย่างเกิดประโยชน์และไม่ยุ่งเกี่ยวกับสิ่งเสพติด</p>	-	-
