มาตรการป้องกันและแก้ไข ผลกระทบสิ่งแวดล้อมและ มาตรการติดตามตรวจสอบ คุณภาพสิ่งแวดล้อม

มาตรการป้องกันและแก้ไขผลกระทบสิ่งแวดล้อม และมาตรการติดตามตรวจสอบคุณภาพสิ่งแวดล้อม

2.1 มาตรการป้องกันและแก้ไขผลกระทบสิ่งแวดล้อม

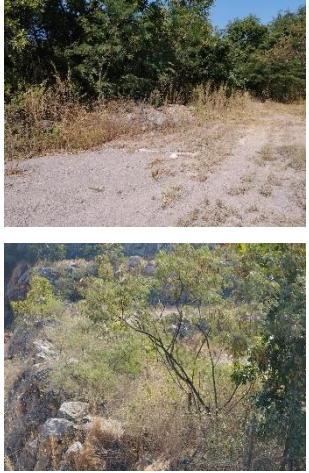
1. กำหนดขอบเขตพื้นที่เปิดทำเหมืองให้มีระยะห่างจากอาคารสิ่งก่อสร้างภายในวัดถ้ำยอดทองระยะประมาณ 200 เมตร โดยการเว้นพื้นที่ทำเหมืองทางด้านทิศตะวันออกเฉียงเหนือ ระยะห่างจากแนวเขตประมาณ 50 เมตร และพื้นที่เว้นไม่ทำเหมืองระยะประมาณ 10 เมตร จากแนวเขตโครงการให้ชัดเจน	<ul style="list-style-type: none"> วิศวกรผู้ควบคุมการทำเหมืองของโครงการได้มีการออกแบบและวางแผนการทำเหมืองให้เป็นไปตามแผนผังโครงการกำหนด โดยได้กำหนดขอบเขตเว้นการทำเหมืองในระยะ 50 เมตร จากขอบแปลงประทานบัตรทางด้านทิศตะวันออกเฉียงเหนือ และเว้นพื้นที่ไม่ทำเหมืองในระยะ 10 เมตร ทางด้านทิศเหนือและทิศตะวันตกเฉียงเหนือ ซึ่งจากสภาพพื้นที่โครงการในปัจจุบันพบว่าทางด้านทิศตะวันออกเฉียงเหนือมีลักษณะเป็นบ่อขุมเหมืองเก่าที่ไม่ได้มีการวางแผนที่จะดำเนินกิจกรรมในพื้นที่ดังกล่าวอยู่แล้ว 	-	<ul style="list-style-type: none"> เอกสารแนบ 3 รูปที่ 2

<p>บริเวณพื้นที่เว้นการทำเหมือง</p>

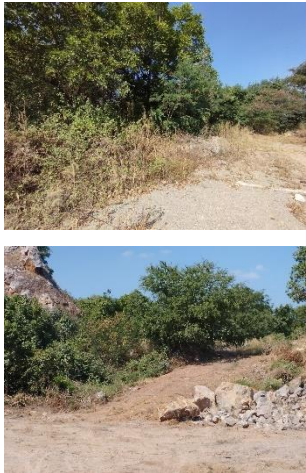
4. กำหนดให้ปลูกพืชคลุมดินและต้นไม้โตเร็วไว้บริเวณพื้นที่เว้นไม่ทำเหมืองโดยทำการปลูกเป็นแถวแบบสลับฟันปลาจำนวนไม่น้อยกว่า 2 แถว ระยะห่างระหว่างต้นและแถว ประมาณ 2x2 เมตร	<ul style="list-style-type: none"> ผู้ถือประทานบัตรได้ดำเนินการปลูกพืชคลุมดินและไม้ยืนต้นในบริเวณพื้นที่เว้นการทำเหมือง และยังคงแนวต้นไม้เดิมในบริเวณพื้นที่โครงการที่ยังไม่มีกิจกรรมการทำเหมือง เพื่อเป็นแนวป้องกันผลกระทบด้านฝุ่นละอองจากการดำเนินกิจกรรมหน้าเหมืองของโครงการ 	-	<ul style="list-style-type: none"> เอกสารแนบ 3 รูปที่ 5

<p>แนวต้นไม้ในพื้นที่โครงการ</p>

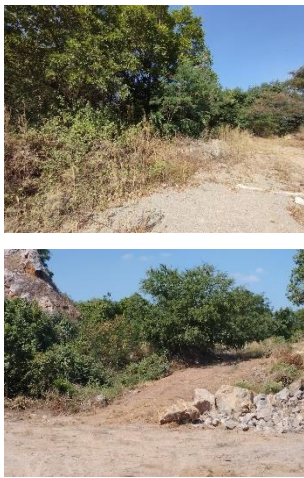
เงื่อนไขตามมาตรการ	ผลการปฏิบัติตามมาตรการ	ปัญหา อุปสรรคที่ไม่สามารถปฏิบัติตามมาตรการ และแนวทางแก้ไข	เอกสารอ้างอิง
2. คุณภาพอากาศ			
1. ปลุกต้นไม้ยืนต้นโตเร็วไว้ตามแนวคันทำนบและพื้นที่เว้นไม่ทำเหมืองเพื่อเป็นแนวป้องกันฝุ่นละออง และหินปลิว	<ul style="list-style-type: none"> ผู้ถือประทานบัตรได้ดำเนินการปลุกต้นไม้ยืนต้นตามแนวคันทำนบดิน และบริเวณพื้นที่เว้นไม่ทำเหมือง พร้อมทั้งดูแลแนวต้นไม้ที่มีอยู่เดิมในพื้นที่โครงการให้มีการเจริญเติบโตที่ดี เพื่อเป็นแนวป้องกันผลกระทบด้านฝุ่นละออง และหินปลิว จากการดำเนินกิจกรรมการทำเหมืองเหมืองของโครงการ 	-	<ul style="list-style-type: none"> เอกสารแนบ 3 รูปที่ 5

<p>แนวต้นไม้ในพื้นที่โครงการ</p>

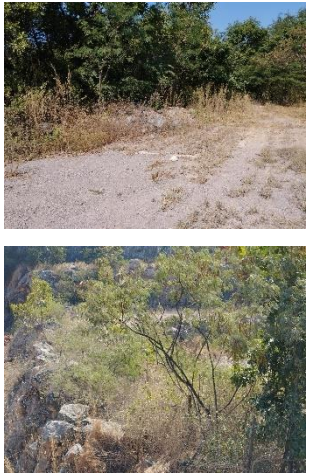
เงื่อนไขตามมาตรการ	ผลการปฏิบัติตามมาตรการ	ปัญหา อุปสรรคที่ไม่สามารถปฏิบัติตามมาตรการ และแนวทางแก้ไข	เอกสารอ้างอิง
ทรัพยากรสิ่งแวดล้อมทางชีวภาพ			
1. ทรัพยากรป่าไม้/ สัตว์ป่า			
1. กำหนดขอบเขตพื้นที่เปิดทำเหมืองให้ชัดเจน ส่วนบริเวณพื้นที่เว้นการทำเหมือง ให้ดูแลรักษาสภาพป่าไม้เดิมไว้ พร้อมทั้งปลูกพืชคลุมดินและต้นไม้โตเร็วเพิ่มเติม และหากถูกรบกวนจากกิจกรรมเหมือง ให้รีบดำเนินการปลูกซ่อมแซมในทันที	<ul style="list-style-type: none"> วิศวกรผู้ควบคุมการทำเหมืองของโครงการได้มีการออกแบบและวางแผนการทำเหมืองให้เป็นไปตามแผนผังโครงการกำหนด โดยได้กำหนดขอบเขตพื้นที่เปิดทำเหมืองและพื้นที่เว้นการทำเหมืองไว้อย่างชัดเจน สำหรับบริเวณพื้นที่เว้นการทำเหมืองและพื้นที่ที่ไม่มีกิจกรรมการทำเหมือง ผู้ถือประทานบัตรจะยังคงรักษาสภาพป่าไม้เดิมไว้ พร้อมทั้งปลูกเสริมในบริเวณที่สามารถดำเนินการได้ 	-	<ul style="list-style-type: none"> เอกสารแนบ 3 รูปที่ 2

<p>บริเวณพื้นที่เว้นการทำเหมือง</p>

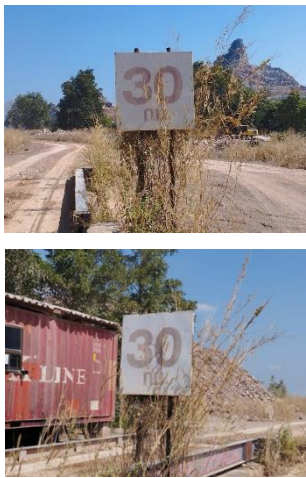
2. ให้จัดทำป้ายสัญญาณเตือน เช่น ป้ายเตือนชะลอความเร็วหรือสัญญาณไฟกระพริบบริเวณถนนด้านหน้าโรงโม่หินก่อนเลี้ยวเข้า-ออก บริเวณทางแยกหรือก่อนถึงจุดเชื่อมต่อระหว่างถนนลาดยางกับทางสาธารณะอื่นๆ พร้อมทั้งดูแลป้ายและสัญญาณไฟให้อยู่ในสภาพใช้งานได้ดียู่เสมอ	<ul style="list-style-type: none"> ผู้ถือประทานบัตรได้จัดทำป้ายจำกัดความเร็ว และป้ายเตือนระวังรถบรรทุกเข้า-ออก โดยติดตั้งไว้บริเวณทางแยกเข้า-ออกโรงโม่หิน พร้อมทั้งดูแลป้ายให้อยู่ในสภาพใช้งานได้ดียู่เสมอ 	-	<ul style="list-style-type: none"> เอกสารแนบ 3 รูปที่ 9

<p>ป้ายจำกัดความเร็ว</p>

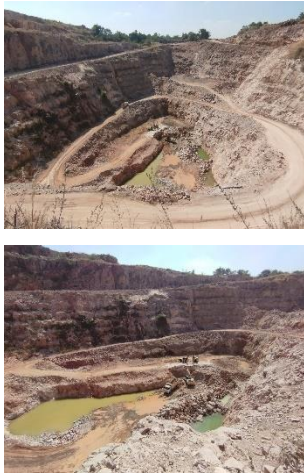
2. การออกแบบหน้าเหมืองให้มีลักษณะเป็นขั้นบันได (Benching Method) ให้มีความสูงชันละไม่เกิน 10 เมตร และความกว้างชันละไม่น้อยกว่า 10 เมตร และควบคุมความลาดชันรวม (Overall Slope) ไม่ให้เกิน 45 องศา พร้อมทั้งตรวจสอบสภาพหน้าเหมืองให้อยู่ในสภาพที่ปลอดภัยจากการพังทลาย	<ul style="list-style-type: none"> วิศวกรผู้ควบคุมการทำเหมืองของโครงการได้มีการวางแผนและวางแผนการเปิดทำเหมืองในลักษณะขั้นบันได ที่มีความสูงของขั้นบันไดไม่เกิน 10 เมตร และความกว้างไม่น้อยกว่า 10 เมตร พร้อมทั้งควบคุมความลาดชันรวมของหน้าเหมืองไม่ให้เกิน 45 องศา 	-	<ul style="list-style-type: none"> เอกสารแนบ 3 รูปที่ 11

<p>หน้าเหมืองปัจจุบัน</p>

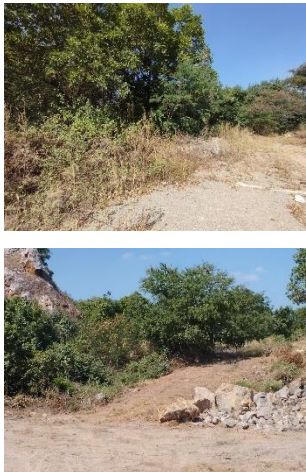
เงื่อนไขตามมาตรการ	ผลการปฏิบัติตามมาตรการ	ปัญหา อุปสรรคที่ไม่สามารถปฏิบัติตามมาตรการ และแนวทางแก้ไข	เอกสารอ้างอิง
4. ดูแลรักษาดันไม้ที่ปลูกไว้ให้เจริญเติบโตอย่างสม่ำเสมอ หากพบว่าต้นใดตามหรือไม่เจริญเติบโต ให้ทำการปลูกซ่อมแซมโดยทันที	<ul style="list-style-type: none"> ผู้ถือประทานบัตรได้ดำเนินการปลูกต้นไม้ยืนต้นตามแนวคันทำนบดิน และบริเวณพื้นที่เว้นไม่ทำเหมือง พร้อมทั้งดูแลต้นไม้มียุ่เดิมในพื้นที่โครงการให้มีการเจริญเติบโตที่ดี เพื่อเป็นแนวป้องกันผลกระทบด้านฝุ่นละออง และหินปลิว จากการดำเนินกิจกรรมการทำเหมืองของโครงการ 	-	<ul style="list-style-type: none"> เอกสารแนบ 3 รูปที่ 5

<p>แนวต้นไม้ในพื้นที่โครงการ</p>

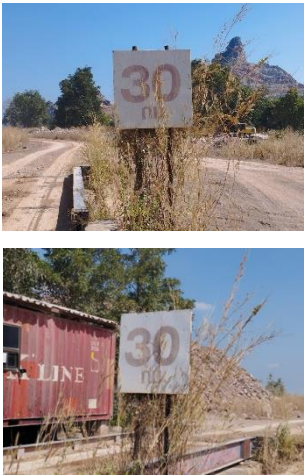
เงื่อนไขตามมาตรการ	ผลการปฏิบัติตามมาตรการ	ปัญหา อุปสรรคที่ไม่สามารถปฏิบัติ ตามมาตรการ และแนวทางแก้ไข	เอกสารอ้างอิง
3. ควบคุมความเร็วรถบรรทุกขนส่งแร่ที่วิ่งไป-มา ระหว่าง หน้าเหมืองถึงโรงโม่หิน ให้ใช้ความเร็วไม่เกิน 30 กิโลเมตรต่อชั่วโมง และการขนส่งหินออกสู่แหล่ง รับซื้อภายนอกในช่วงถนนลาดยางระหว่างบ้าน หนองรีนถึงบ้านเขาถ้ำกฤษ ให้ใช้ความเร็วไม่เกิน 40 กิโลเมตรต่อชั่วโมง โดยการติดตั้งป้ายเตือนไว้ ริมเส้นทางให้เห็นอย่างชัดเจน	<ul style="list-style-type: none"> ผู้ถือประทานบัตรได้จัดทำป้ายจำกัดความเร็วของ รถบรรทุกที่ขนส่งแร่ออกสู่แหล่งรับซื้อภายนอก ในช่วงถนนลาดยางส่วนบุคคล และเส้นทางขนส่งแร่ จากหน้าเหมืองถึงโรงโม่หิน ให้ใช้ความเร็วไม่เกิน 30 กิโลเมตรต่อชั่วโมง โดยติดตั้งไว้ริมเส้นทางขนส่งแร่ ในบริเวณที่สามารถมองเห็นได้อย่างชัดเจน 	-	<ul style="list-style-type: none"> เอกสารแนบ 3 รูปที่ 9

<p>ป้ายจำกัดความเร็ว</p>

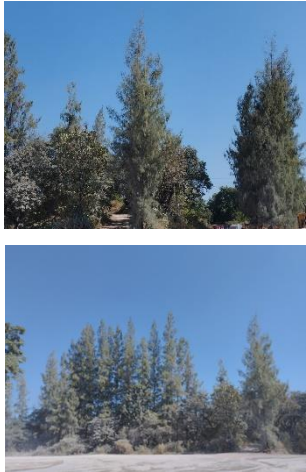
เงื่อนไขตามมาตรการ	ผลการปฏิบัติตามมาตรการ	ปัญหา อุปสรรคที่ไม่สามารถปฏิบัติตามมาตรการ และแนวทางแก้ไข	เอกสารอ้างอิง
<ul style="list-style-type: none"> - ปลุกต้นไม้โตเร็วทรงสูงหนาแน่นที่ปิดกั้นทิศทางลมและเสียงตามความเหมาะสมของสภาพพื้นที่ตามแนวเขตพื้นที่โรงโม่หินโดยรอบ และปลูกเสริมบริเวณพื้นที่ว่าง พร้อมทั้งดูแลรักษาให้เจริญเติบโตอยู่เสมอ 	<ul style="list-style-type: none"> - มีการดูแลรักษาแนวต้นไม้ที่ปลูกไว้โดยรอบพื้นที่โรงโม่หินของโครงการให้มีการเจริญเติบโตที่ดีอยู่เสมอ เพื่อเป็นแนวปิดกั้นทิศทางลมและเสียง 	-	<ul style="list-style-type: none"> ● เอกสารแนบ 3 รูปที่ 16

<p>แนวต้นไม้โดยรอบพื้นที่โรงโม่หิน</p>
<ul style="list-style-type: none"> - ดูแลบำรุงรักษาอาคารและอุปกรณ์ตลอดจนระบบป้องกันผลกระทบสิ่งแวดล้อมตลอดระยะเวลาทำงานอย่างเข้มงวด เพื่อไม่ปล่อยฝุ่นละอองเกินมาตรฐานตามประกาศกระทรวงวิทยาศาสตร์ เทคโนโลยีและสิ่งแวดล้อม เรื่อง กำหนดมาตรการควบคุมการปล่อยฝุ่นละอองจากโรงโม่บดหรือย่อยหิน ลงวันที่ 20 ธันวาคม 2539 	<ul style="list-style-type: none"> - ดูแลรักษาระบบป้องกันผลกระทบสิ่งแวดล้อมจากกิจกรรมการโม่ บด และย่อยหิน ให้สามารถใช้งานได้อย่างมีประสิทธิภาพ และเปิดใช้งานตลอดระยะเวลาที่ปฏิบัติงานอย่างเข้มงวด 	-	-

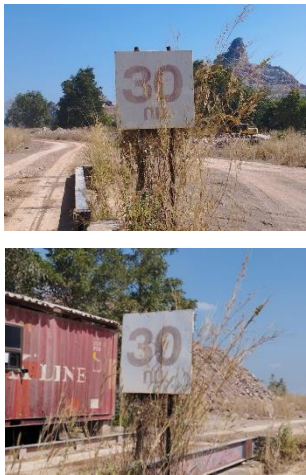
3. ระดับเสียง แรงสั่นสะเทือนและหินปลิว			
1. ควบคุมความเร็วรถบรรทุกขนส่งแร่ที่วิ่งไปมา ระหว่างหน้าเหมืองถึงโรงโม่หินให้ใช้ความเร็วไม่เกิน 30 กิโลเมตรต่อชั่วโมง และการขนส่งหินออกสู่แหล่งรับซื้อภายนอกในช่วงถนนลาดยางส่วนบุคคล และเส้นทางขนส่งแร่จากหน้าเหมืองถึงโรงโม่หิน ให้ใช้ความเร็วไม่เกิน 30 กิโลเมตรต่อชั่วโมง โดยติดตั้งไว้ริมเส้นทางขนส่งแร่ในบริเวณที่สามารถมองเห็นได้อย่างชัดเจน	<ul style="list-style-type: none"> ผู้ถือประทานบัตรได้จัดทำป้ายจำกัดความเร็วของรถบรรทุกที่ขนส่งแร่ออกสู่แหล่งรับซื้อภายนอกในช่วงถนนลาดยางส่วนบุคคล และเส้นทางขนส่งแร่จากหน้าเหมืองถึงโรงโม่หิน ให้ใช้ความเร็วไม่เกิน 30 กิโลเมตรต่อชั่วโมง โดยติดตั้งไว้ริมเส้นทางขนส่งแร่ในบริเวณที่สามารถมองเห็นได้อย่างชัดเจน 	-	<ul style="list-style-type: none"> เอกสารแนบ 3 รูปที่ 9

<p>ป้ายจำกัดความเร็ว</p>

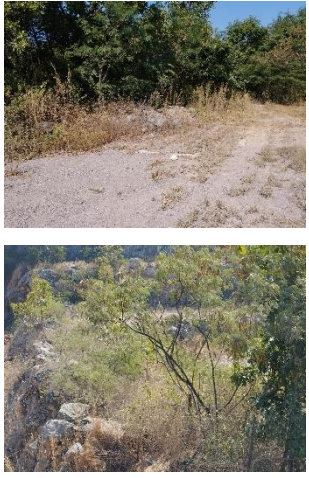
4. กำหนดพื้นที่ขอบเขตพื้นที่เปิดทำเหมืองให้มีระยะห่างจากตำแหน่งอาคารสิ่งก่อสร้างภายในวัดถ้ำยอดทองไม่น้อยกว่า 50 เมตร โดยกำหนดพื้นที่เว้นการทำเหมืองเพิ่มเติมทางด้านทิศตะวันออกเฉียงเหนือ	<ul style="list-style-type: none"> การดำเนินการทำเหมืองของโครงการได้มีการเว้นพื้นที่ไม่ทำเหมืองจากขอบแปลงประทานบัตรในระยะ 50 เมตร ทางด้านทิศตะวันออกเฉียงเหนือ เพื่อป้องกันผลกระทบจากการทำเหมืองต่อวัดถ้ำยอดทอง 	-	<ul style="list-style-type: none"> เอกสารแนบ 3 รูปที่ 2

<p>บริเวณพื้นที่เว้นการทำเหมือง</p>

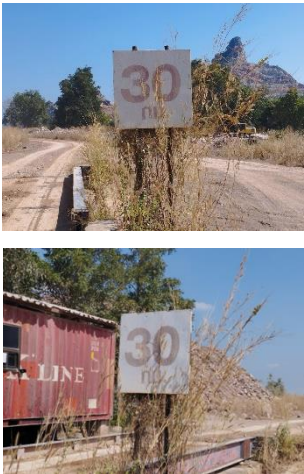
เงื่อนไขตามมาตรการ	ผลการปฏิบัติตามมาตรการ	ปัญหา อุปสรรคที่ไม่สามารถปฏิบัติตามมาตรการ และแนวทางแก้ไข	เอกสารอ้างอิง
2. ควบคุมความเร็วรถบรรทุกขนส่งที่วิ่งไป-มา ระหว่างหน้าเหมืองถึงโรงโม่หินให้ใช้ความเร็วไม่เกิน 30 กิโลเมตรต่อชั่วโมง และการขนส่งหินออกสู่แหล่งรับซื้อภายนอกในช่วงถนนลาดยางระหว่างบ้านหนองรีนถึงบ้านเขาถ้ำกฤษ ให้ใช้ความเร็วไม่เกิน 40 กิโลเมตรต่อชั่วโมง โดยการติดตั้งป้ายเตือนไว้ริมเส้นทางให้เห็นอย่างชัดเจน	<ul style="list-style-type: none"> ผู้ถือประทานบัตรได้จัดทำป้ายจำกัดความเร็วของรถบรรทุกที่ขนส่งแร่่ออกสู่แหล่งรับซื้อภายนอกในช่วงถนนลาดยางส่วนบุคคล และเส้นทางขนส่งแร่จากหน้าเหมืองถึงโรงโม่หิน ให้ใช้ความเร็วไม่เกิน 30 กิโลเมตรต่อชั่วโมง โดยติดตั้งไว้ริมเส้นทางขนส่งแร่ในบริเวณที่สามารถมองเห็นได้อย่างชัดเจน 	-	<ul style="list-style-type: none"> เอกสารแนบ 3 รูปที่ 9

<p>ป้ายจำกัดความเร็ว</p>
