มาตรการป้องกันและแก้ไข ผลกระทบสิ่งแวดล้อมและ มาตรการติดตามตรวจสอบ คุณภาพสิ่งแวดล้อม

มาตรการป้องกันและแก้ไขผลกระทบสิ่งแวดล้อม และมาตรการติดตามตรวจสอบคุณภาพสิ่งแวดล้อม

2.1 มาตรการป้องกันและแก้ไขผลกระทบสิ่งแวดล้อม

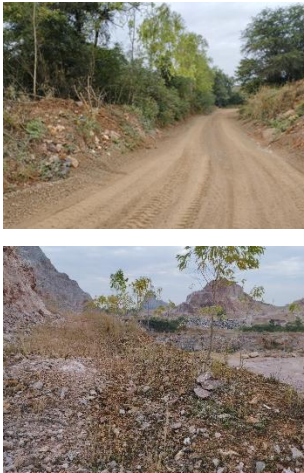
เงื่อนไขตามมาตรการ	ผลการปฏิบัติตามมาตรการ	ปัญหา อุปสรรคที่ไม่สามารถปฏิบัติตามมาตรการ และแนวทางแก้ไข	เอกสารอ้างอิง
4. กำหนดให้ปลูกพืชคลุมดินและต้นไม้โตเร็วไว้บริเวณพื้นที่เว้นไม่ทำเหมืองโดยการปลูกเป็นแถวแบบสลับฟันปลาจำนวนไม่น้อยกว่า 2 แถว ระยะห่างระหว่างต้นและแถว ประมาณ 2x2 เมตร	<ul style="list-style-type: none"> การดำเนินโครงการได้มีการรักษาแนวต้นไม้เดิมที่มีอยู่ในบริเวณพื้นที่เว้นการทำเหมือง และดำเนินการปลูกต้นไม้เสริมในที่สามารถดำเนินการได้ สำหรับบริเวณพื้นที่ที่ยังเดินทางเหมือนไปไม่ถึงจะยังคงรักษาสภาพพื้นที่เดิมไว้ให้มากที่สุด 	-	<ul style="list-style-type: none"> เอกสารแนบ 3 รูปที่ 5

<p>แนวต้นไม้ในพื้นที่โครงการ</p>

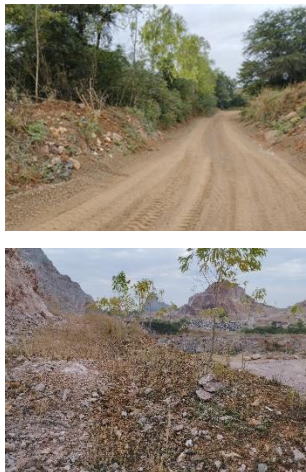
เงื่อนไขตามมาตรการ	ผลการปฏิบัติตามมาตรการ	ปัญหา อุปสรรคที่ไม่สามารถปฏิบัติตามมาตรการ และแนวทางแก้ไข	เอกสารอ้างอิง
4. ดูแลรักษาต้นไม้ที่ปลูกไว้ให้เจริญเติบโตอย่างสม่ำเสมอ หากพบว่าต้นใดตามหรือไม่เจริญเติบโต ให้ทำการปลูกซ่อมแซมโดยทันที	<ul style="list-style-type: none"> ผู้ถือประทานบัตรได้ดูแลรักษาต้นไม้ที่มีอยู่เดิมในบริเวณพื้นที่เว้นจากการทำเหมืองให้มีการเจริญเติบโตที่ดีอยู่เสมอ พร้อมทั้งปลูกเพิ่มเติมในบริเวณที่สามารถดำเนินการได้ และหากพบว่าต้นใดตายลงจะดำเนินการปลูกทดแทนทันทีเพื่อเป็นแนวกันชนป้องกันฝุ่นละอองแพร่กระจายออกสู่ภายนอก 	-	<ul style="list-style-type: none"> เอกสารแนบ 3 รูปที่ 5

<p>แนวต้นไม้ในพื้นที่โครงการ</p>

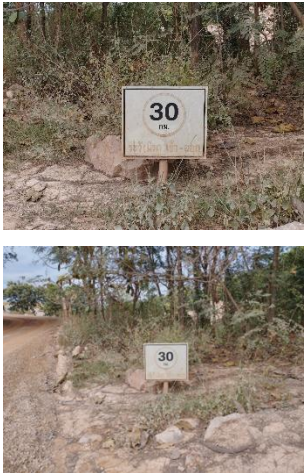
เงื่อนไขตามมาตรการ	ผลการปฏิบัติตามมาตรการ	ปัญหา อุปสรรคที่ไม่สามารถปฏิบัติตามมาตรการ และแนวทางแก้ไข	เอกสารอ้างอิง
3. ควบคุมความเร็วรถบรรทุกขนส่งแร่ที่วิ่งไป-มา ระหว่างหน้าเหมืองถึงโรงโม่หิน ให้ใช้ความเร็วไม่เกิน 30 กิโลเมตรต่อชั่วโมง และการขนส่งหินออกสู่แหล่งรับซื้อภายนอกในช่วงถนนลาดยางระหว่างบ้านหนองรีนถึงบ้านเขาถ้ำกฤษ ให้ใช้ความเร็วไม่เกิน 40 กิโลเมตรต่อชั่วโมง โดยติดตั้งป้ายเตือนไว้ริมเส้นทางให้เห็นอย่างชัดเจน	<ul style="list-style-type: none"> ผู้ถือประทานบัตรได้จัดทำป้ายจำกัดความเร็วของรถบรรทุกที่ขนส่งแร่ออกสู่แหล่งรับซื้อภายนอกในช่วงถนนลาดยางส่วนบุคคล และเส้นทางขนส่งแร่จากหน้าเหมืองถึงโรงโม่หิน ให้ใช้ความเร็วไม่เกิน 30 กิโลเมตรต่อชั่วโมง โดยติดตั้งไว้ริมเส้นทางขนส่งแร่ในบริเวณที่สามารถมองเห็นได้อย่างชัดเจน 	-	<ul style="list-style-type: none"> เอกสารแนบ 3 รูปที่ 11

<p>ป้ายจำกัดความเร็ว</p>

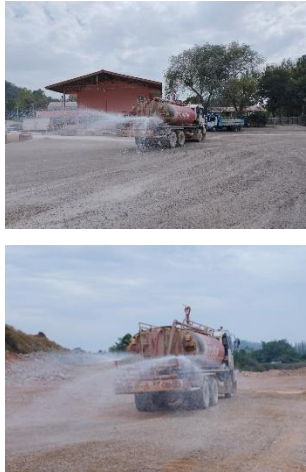
เงื่อนไขตามมาตรการ	ผลการปฏิบัติตามมาตรการ	ปัญหา อุปสรรคที่ไม่สามารถปฏิบัติตามมาตรการ และแนวทางแก้ไข	เอกสารอ้างอิง
<p>- ให้ใช้การฉีดพรมน้ำบริเวณลานเก็บกองหินที่คัดขนาดแล้ว และตามเส้นทางขนส่งลำเลียงหิน ในขณะที่เครื่องจักรกลและยานพาหนะทำงานอยู่ เพื่อป้องกันการฟุ้งกระจายของฝุ่น พร้อมทั้งมีการทำความสะอาด เก็บกวาดฝุ่นละอองที่ตกค้างสะสมบริเวณพื้นที่โรงโม่หิน และเส้นทางลำเลียงขนส่งหิน อย่างน้อยสัปดาห์ละ 1 ครั้ง</p>	<p>- ฉีดพรมน้ำบริเวณลานเก็บกองหิน และเส้นทางลำเลียงหินภายในโรงโม่หิน เพื่อป้องกันการฟุ้งกระจายของฝุ่น พร้อมทั้งทำความสะอาด เก็บกวาดฝุ่นละอองที่ตกค้างสะสมบริเวณพื้นที่โรงโม่หิน และเส้นทางลำเลียงขนส่งหิน อย่างน้อยสัปดาห์ละ 1 ครั้ง</p>	-	<p>● เอกสารแนบ 3 รูปที่ 12</p>

<p>รถฉีดพรมน้ำ</p>
<p>- มีระบบลานล้างล้อรถยนต์ที่มีประสิทธิภาพและทำการล้างล้อรถยนต์บรรทุกหินก่อนออกนอกโรงโม่หิน</p>	<p>- ผู้ถือประทานบัตรได้จัดเตรียมจุดล้างล้อรถบรรทุกไว้บริเวณด้านหน้าทางเข้า-ออก พื้นที่โรงโม่หินของโครงการ โดยควบคุมรถยนต์หรือรถบรรทุกที่จะออกนอกพื้นที่โครงการต้องทำการล้างล้อทุกครั้ง</p>	-	<p>● เอกสารแนบ 3 รูปที่ 14</p>

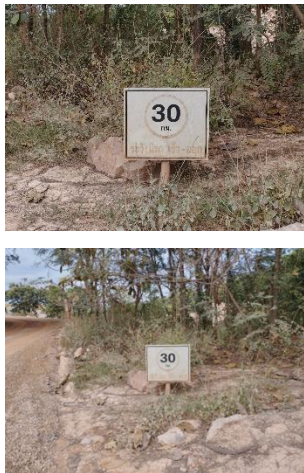
เงื่อนไขตามมาตรการ	ผลการปฏิบัติตามมาตรการ	ปัญหา อุปสรรคที่ไม่สามารถปฏิบัติ ตามมาตรการ และแนวทางแก้ไข	เอกสารอ้างอิง
<ul style="list-style-type: none"> ให้พนักงานขับรถขนส่งแร่ขับรถด้วยความระมัดระวัง โดยเฉพาะในช่วงที่ผ่านบริเวณชุมชนเนื่องจากเส้นทางดังกล่าวมีผู้ประกอบการโรงโม่หินจำนวนมากหลายรายใช้ร่วมกันอยู่ โดยการจำกัดความเร็วของรถบรรทุกช่วงที่ผ่านชุมชน และการฉีดพรมน้ำบริเวณถนนให้มากขึ้น 	<ul style="list-style-type: none"> ผู้ถือประทานบัตรได้อบรมให้ความรู้และควบคุมพฤติกรรมของพนักงานขับรถขนส่งแร่ให้ขับด้วยความระมัดระวัง โดยเฉพาะในช่วงที่ผ่านบริเวณชุมชน พร้อมทั้งควบคุมความเร็วของรถบรรทุกไม่ให้เกิน 30 กิโลเมตรต่อชั่วโมง 	-	<ul style="list-style-type: none"> เอกสารแนบ 3 รูปที่ 11

<p>ป้ายจำกัดความเร็ว</p>
<ul style="list-style-type: none"> ให้ทำเหมืองเฉพาะขอบเขตพื้นที่ที่ขอประทานบัตรโดยไม่มีการขยายขอบเขตการทำเหมืองออกนอกเขตประทานบัตรที่ขอไว้แต่อย่างใด 	<ul style="list-style-type: none"> การดำเนินโครงการได้เปิดทำเหมืองเฉพาะในเขตพื้นที่ที่ได้รับอนุญาตประทานบัตรที่กำหนดไว้ในแผนผังการทำเหมืองเท่านั้น โดยวิศวกรผู้ควบคุมการทำเหมืองได้วางแผนการทำเหมืองตามแผนผังโครงการทำเหมืองที่กำหนดไว้แต่ละช่วงอย่างเคร่งครัด 	-	-
