ผลการปฏิบัติตามมาตรการติดตามตรวจสอบ

การปฏิบัติตามมาตรการติดตามตรวจสอบผลกระทบสิ่งแวดล้อม

ตารางที่ 4.1-1 แผนการดำเนินงานติดตามตรวจสอบผลกระทบสิ่งแวดล้อม ทางแยกต่างระดับจุดตัด ทล.2 (ถ.มิตรภาพ)

กับถนนเทศบาลหรือถนนข้างเผือก (แยกประโดก) จ.นครราชสีมา

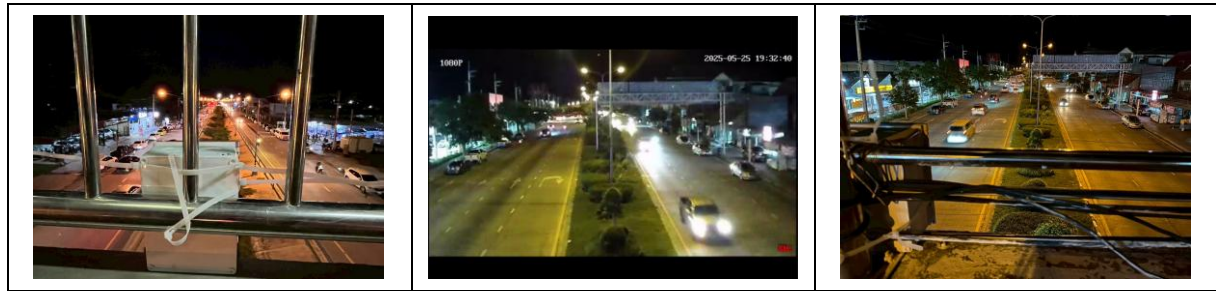
รูปที่ 4.2.1-6 (ต่อ) การสำรวจปริมาณจราจรภาคสนามด้วยการติดตั้งกล้องบันทึกวิดีโอเดือนกันยายน 2567 ถึงเดือนมิถุนายน 2568

หมายเหตุ : ที่ปรึกษาดำเนินการติดตั้งอุปกรณ์ในช่วงเวลากลางคืน เพื่อความปลอดภัยในการขนย้าย และเพื่อไม่กระทบกับการจราจร
