## บทที่ 4

### การปฏิบัติตามมาตรการติดตามตรวจสอบผลกระทบสิ่งแวดล้อม

ในการดำเนินงานติดตามตรวจสอบผลกระทบสิ่งแวดล้อม อุโมงค์บริเวณจุดตัดทางหลวงหมายเลข 2 กับทางหลวงหมายเลข 224 (แยกนครราชสีมา) จ.นครราชสีมา บริษัทที่ปรึกษา ได้วางแผนงานติดตามตรวจสอบผลกระทบสิ่งแวดล้อมครอบคลุมปัจจัยสิ่งแวดล้อมที่เกี่ยวข้องทั้งหมด 6 ปัจจัย ครอบคลุมตลอดระยะการก่อสร้างของโครงการซึ่งเป็นไปตามมาตรการติดตามตรวจสอบผลกระทบสิ่งแวดล้อมที่ระบุไว้ในรายงานการประเมินผลกระทบสิ่งแวดล้อมทั้ง 6 ปัจจัย ได้แก่ คุณภาพอากาศ เสียง ความสั่นสะเทือน การคมนาคมขนส่ง/อุบัติเหตุและความปลอดภัย การระบายน้ำและการควบคุมน้ำท่วม และเศรษฐกิจสังคม โดยแสดงรายละเอียดดังตารางที่ 4.1-1

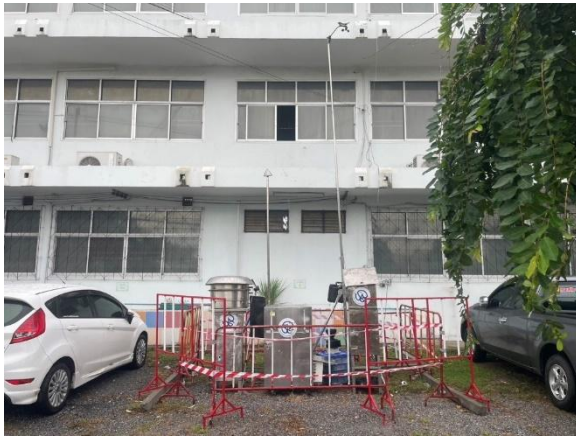
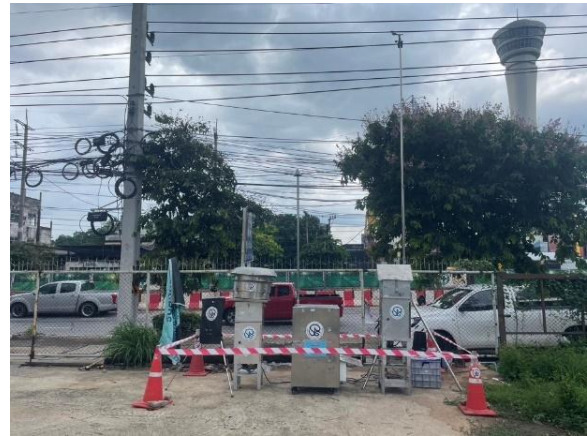
รูปที่ 4.2.1-2 การตรวจวัดคุณภาพอากาศตามแนวเส้นทางโครงการ ระหว่างวันที่ 5-10 กรกฎาคม 2567

จากผลการตรวจวัดคุณภาพอากาศในเดือนกรกฎาคม 2567 จำนวน 2 สถานี ได้แก่ บริเวณโรงเรียนเทศบาล 4 (เพาะชำ) และชุมชนหลังวัดโพธิ์ แสดงผลการตรวจวัดดังตารางที่ 4.2.1-3 รูปที่ 4.2.1-2 และรูปที่ 4.2.1-3

จากผลการตรวจวัดในช่วงเดือนกรกฎาคม 2567 โดยมีกิจกรรมในช่วงการตรวจวัด ได้แก่ กิจกรรมการเปิดหน้าดิน เพื่อขนย้ายดินออกจากพื้นที่ก่อสร้าง งานติดตั้งเสาเข็มชนิด D-Wall และ Retaining wall L-shape รวมไปถึงการติดตั้งกำแพงกันดินชั่วคราวเพื่อป้องกันดินพังทลาย พบว่า ผลการตรวจวัดค่าฝุ่นละอองรวม (TSP) มีค่าอยู่ในช่วงระหว่าง  $0.023 - 0.043 \text{ mg/m}^3$  ฝุ่นละอองขนาดเล็กไม่เกิน 10 ไมครอน ( $\text{PM}_{10}$ ) มีค่าอยู่ในช่วง  $0.011 - 0.019 \text{ mg/m}^3$  ซึ่งผลการตรวจวัดอยู่ในเกณฑ์มาตรฐานที่กำหนด มาตรฐานคุณภาพอากาศในบรรยากาศโดยทั่วไป ประกาศคณะกรรมการสิ่งแวดล้อมแห่งชาติ ฉบับที่ 24 พ.ศ. 2547 สำหรับผลการตรวจวัดปริมาณก๊าซไนโตรเจนไดออกไซด์ ( $\text{NO}_2$ ) อยู่ระหว่าง  $0.0197 - 0.0222 \text{ ppm}$  และปริมาณก๊าซคาร์บอนมอนอกไซด์ (CO) อยู่ระหว่าง  $1.01 - 1.21 \text{ ppm}$  ซึ่งมีค่าอยู่ในเกณฑ์มาตรฐานค่าก๊าซไนโตรเจนไดออกไซด์ในบรรยากาศโดยทั่วไป ประกาศคณะกรรมการสิ่งแวดล้อมแห่งชาติ ฉบับที่ 33 พ.ศ. 2552 และมาตรฐานคุณภาพอากาศในบรรยากาศโดยทั่วไป ประกาศคณะกรรมการสิ่งแวดล้อมแห่งชาติ ฉบับที่ 10 พ.ศ. 2538 ตามลำดับ และผลการตรวจวัดก๊าซไฮโดรคาร์บอนรวมทั้งหมด (THC) อยู่ระหว่าง  $1.71-1.93 \text{ mg/m}^3$  ซึ่งยังไม่มีกำหนดเกณฑ์มาตรฐานสำหรับควบคุม

จากผลการตรวจวัดในช่วงเดือนกรกฎาคม 2567 โดยมีกิจกรรมในช่วงการตรวจวัด ได้แก่ กิจกรรมการเปิดหน้าดิน เพื่อขนย้ายดินออกจากพื้นที่ก่อสร้าง งานติดตั้งเสาเข็มชนิด D-Wall และ Retaining wall L-shape รวมไปถึงการติดตั้งกำแพงกันดินชั่วคราวเพื่อป้องกันดินพังทลาย ผลการตรวจวัดค่าฝุ่นละอองรวม (TSP) มีค่าอยู่ในช่วงระหว่าง  $0.032 - 0.048 \text{ mg/m}^3$  ฝุ่นละอองขนาดเล็กไม่เกิน 10 ไมครอน ( $\text{PM}_{10}$ ) มีค่าอยู่ในช่วง  $0.013 - 0.022 \text{ mg/m}^3$  ซึ่งผลการตรวจวัดอยู่ในเกณฑ์มาตรฐานที่กำหนด มาตรฐานคุณภาพอากาศในบรรยากาศโดยทั่วไป ประกาศคณะกรรมการสิ่งแวดล้อมแห่งชาติ ฉบับที่ 24 พ.ศ. 2547 สำหรับผลการตรวจวัดปริมาณก๊าซไนโตรเจนไดออกไซด์ ( $\text{NO}_2$ ) อยู่ระหว่าง  $0.0216 - 0.0258 \text{ ppm}$  และปริมาณก๊าซคาร์บอนมอนอกไซด์ (CO) อยู่ระหว่าง  $0.98 - 1.31 \text{ ppm}$  ซึ่งมีค่าอยู่ในเกณฑ์มาตรฐานค่าก๊าซไนโตรเจนไดออกไซด์ในบรรยากาศโดยทั่วไป ประกาศคณะกรรมการสิ่งแวดล้อมแห่งชาติ ฉบับที่ 33 พ.ศ. 2552 และมาตรฐานคุณภาพอากาศในบรรยากาศโดยทั่วไป ประกาศคณะกรรมการสิ่งแวดล้อมแห่งชาติ ฉบับที่ 10 พ.ศ. 2538 ตามลำดับ และผลการตรวจวัดก๊าซไฮโดรคาร์บอนรวมทั้งหมด (THC) อยู่ระหว่าง  $2.11-2.24 \text{ mg/m}^3$  ซึ่งยังไม่มีกำหนดเกณฑ์มาตรฐานสำหรับควบคุม

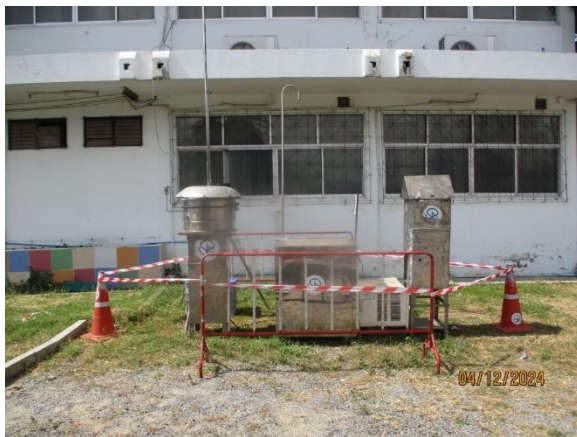
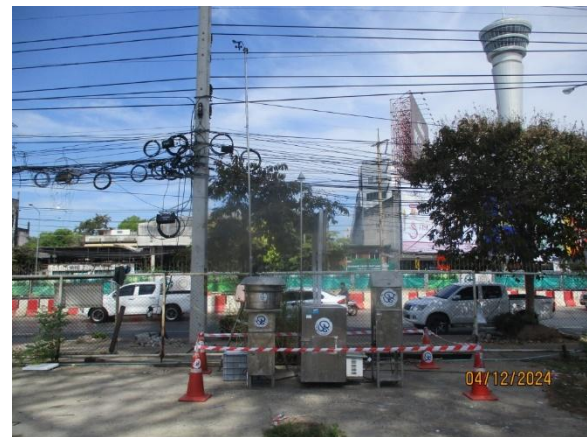
รูปที่ 4.2.1-4 การตรวจวัดคุณภาพอากาศตามแนวเส้นทางโครงการ ระหว่างวันที่ 4-9 ธันวาคม 2567

จากผลการตรวจวัดคุณภาพอากาศในเดือนธันวาคม 2567 จำนวน 2 สถานี ได้แก่ บริเวณโรงเรียนเทศบาล 4 (เพาะชำ) และชุมชนหลังวัดโพธิ์ แสดงผลการตรวจวัดดังตารางที่ 4.2.1-3 รูปที่ 4.2.1-4 และรูปที่ 4.2.1-5

จากผลการตรวจวัดในช่วงเดือนธันวาคม 2567 โดยมีกิจกรรมในช่วงการตรวจวัด ได้แก่ กิจกรรมงานก่อสร้างพื้นทางลอด (Base Slap) ผลการตรวจวัดค่าฝุ่นละอองรวม (TSP) มีค่าอยู่ในช่วงระหว่าง 0.061 - 0.079  $\text{mg}/\text{m}^3$  ฝุ่นละอองขนาดเล็กไม่เกิน 10 ไมครอน ( $\text{PM}_{10}$ ) มีค่าอยู่ในช่วง 0.028 - 0.037  $\text{mg}/\text{m}^3$  ซึ่งผลการตรวจวัดอยู่ในเกณฑ์มาตรฐานที่กำหนด มาตรฐานคุณภาพอากาศในบรรยากาศโดยทั่วไป ประกาศคณะกรรมการสิ่งแวดล้อมแห่งชาติ ฉบับที่ 24 พ.ศ. 2547 สำหรับผลการตรวจวัดปริมาณก๊าซไนโตรเจนไดออกไซด์ ( $\text{NO}_2$ ) อยู่ระหว่าง 0.0232 - 0.0252 ppm และปริมาณก๊าซคาร์บอนมอนอกไซด์ (CO) อยู่ระหว่าง 1.05 - 1.38 ppm ซึ่งมีค่าอยู่ในเกณฑ์มาตรฐานค่าก๊าซไนโตรเจนไดออกไซด์ในบรรยากาศโดยทั่วไป ประกาศคณะกรรมการสิ่งแวดล้อมแห่งชาติ ฉบับที่ 33 พ.ศ. 2552 และมาตรฐานคุณภาพอากาศในบรรยากาศโดยทั่วไป ประกาศคณะกรรมการสิ่งแวดล้อมแห่งชาติ ฉบับที่ 10 พ.ศ. 2538 ตามลำดับ และผลการตรวจวัดก๊าซไฮโดรคาร์บอนรวมทั้งหมด (THC) อยู่ระหว่าง 2.30 - 2.48  $\text{mg}/\text{m}^3$  ซึ่งยังไม่มีข้อกำหนดเกณฑ์มาตรฐานสำหรับควบคุม

จากผลการตรวจวัดในช่วงเดือนธันวาคม 2567 โดยมีกิจกรรมในช่วงการตรวจวัด ได้แก่ กิจกรรมงานก่อสร้างพื้นทางลอด (Base Slap) ผลการตรวจวัดค่าฝุ่นละอองรวม (TSP) มีค่าอยู่ในช่วงระหว่าง 0.042 - 0.064  $\text{mg}/\text{m}^3$  ฝุ่นละอองขนาดเล็กไม่เกิน 10 ไมครอน ( $\text{PM}_{10}$ ) มีค่าอยู่ในช่วง 0.020 - 0.026  $\text{mg}/\text{m}^3$  ซึ่งผลการตรวจวัดอยู่ในเกณฑ์มาตรฐานที่กำหนด มาตรฐานคุณภาพอากาศในบรรยากาศโดยทั่วไป ประกาศคณะกรรมการสิ่งแวดล้อมแห่งชาติ ฉบับที่ 24 พ.ศ. 2547 สำหรับผลการตรวจวัดปริมาณก๊าซไนโตรเจนไดออกไซด์ ( $\text{NO}_2$ ) อยู่ระหว่าง 0.0230 - 0.0265 ppm และปริมาณก๊าซคาร์บอนมอนอกไซด์ (CO) อยู่ระหว่าง 1.03 - 1.45 ppm ซึ่งมีค่าอยู่ในเกณฑ์มาตรฐานค่าก๊าซไนโตรเจนไดออกไซด์ในบรรยากาศโดยทั่วไป ประกาศคณะกรรมการสิ่งแวดล้อมแห่งชาติ ฉบับที่ 33 พ.ศ. 2552 และมาตรฐานคุณภาพอากาศในบรรยากาศโดยทั่วไป ประกาศคณะกรรมการสิ่งแวดล้อมแห่งชาติ ฉบับที่ 10 พ.ศ. 2538 ตามลำดับ และผลการตรวจวัดก๊าซไฮโดรคาร์บอนรวมทั้งหมด (THC) อยู่ระหว่าง 2.42 - 2.55  $\text{mg}/\text{m}^3$  ซึ่งยังไม่มีข้อกำหนดเกณฑ์มาตรฐานสำหรับควบคุม

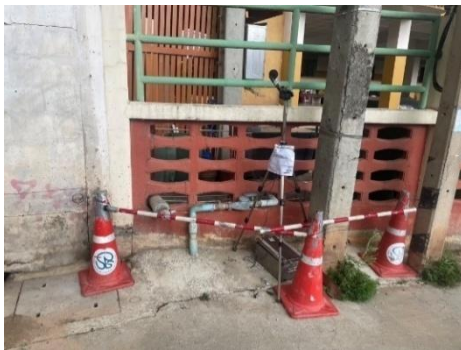
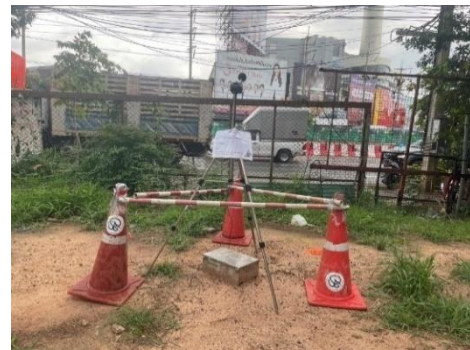
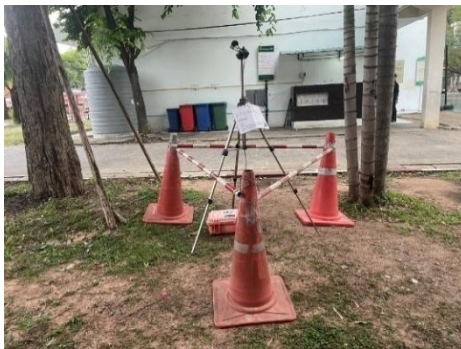
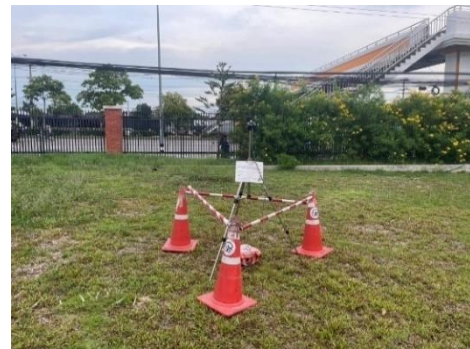
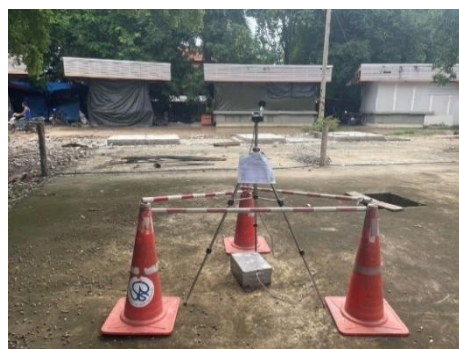
รูปที่ 4.2.2-2 การตรวจวัดระดับเสียงตามแนวเส้นทางโครงการ ระหว่างวันที่ 5-10 กรกฎาคม 2567

สถานีตรวจวัดวัดสุสาน ทำการตรวจวัดระหว่างวันที่ 5-10 กรกฎาคม 2567 โดยมีกิจกรรมในช่วงการตรวจวัด ได้แก่ กิจกรรมการเปิดหน้าดิน เพื่อขนย้ายดินออกจากพื้นที่ก่อสร้าง และงานติดตั้งเสาเข็มชนิด D-Wall และ Retaining wall L-shape รวมไปถึงการติดตั้งกำแพงกันดินชั่วคราวเพื่อป้องกันดินพังทลาย มีผลการตรวจวัดระดับเสียงเฉลี่ยโดยทั่วไป 24 ชั่วโมง ( $L_{eq}$  24 hr) มีค่าอยู่ระหว่าง 50.0 - 52.7 dB(A) ระดับเสียงเฉลี่ยโดยทั่วไปกลางวัน-กลางคืน ( $L_{dn}$ ) มีค่าอยู่ระหว่าง 52.4 - 56.6 dB(A) ระดับเสียงสูงสุด ( $L_{max}$ ) มีค่าอยู่ระหว่าง 79.9 - 92.5 dB(A) และระดับเสียงเปอร์เซ็นต์ไทล์ที่ 90 ( $L_{90}$ ) มีค่าอยู่ที่ 45.8 dB(A) เมื่อนำมาเปรียบเทียบกับเกณฑ์มาตรฐานเสียงโดยทั่วไป ตามประกาศคณะกรรมการสิ่งแวดล้อมแห่งชาติ ฉบับที่ 15 พ.ศ. 2540 พบว่า ระดับเสียงเฉลี่ยโดยทั่วไป 24 ชั่วโมง ( $L_{eq}$  24 hr) และระดับเสียงสูงสุด ( $L_{max}$ ) อยู่ในเกณฑ์มาตรฐานที่กำหนดไว้ ส่วนระดับเสียงเปอร์เซ็นต์ไทล์ที่ 90 ( $L_{90}$ ) และระดับเสียงเฉลี่ยโดยทั่วไปกลางวัน-กลางคืน ( $L_{dn}$ ) ยังไม่มีมาตรฐานที่กำหนดไว้สำหรับควบคุม แสดงให้เห็นว่ากิจกรรมของโครงการไม่มีผลกระทบต่อวัดสุสานแต่อย่างใด

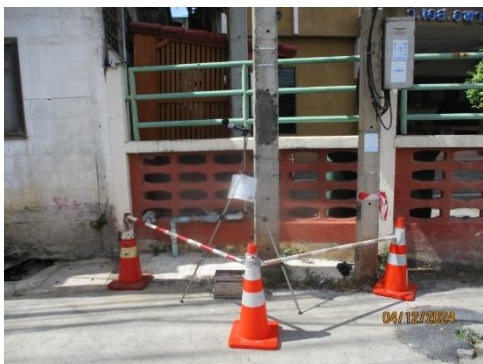
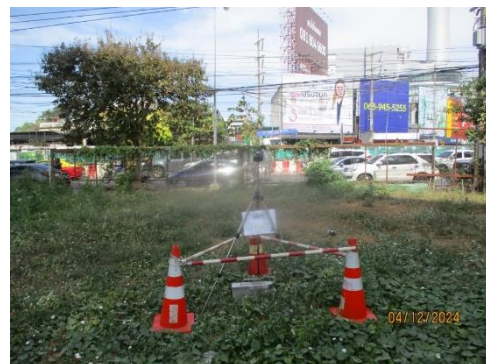
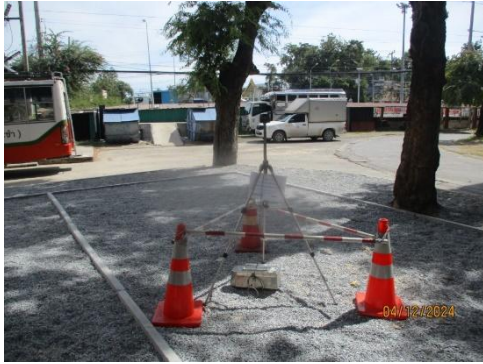
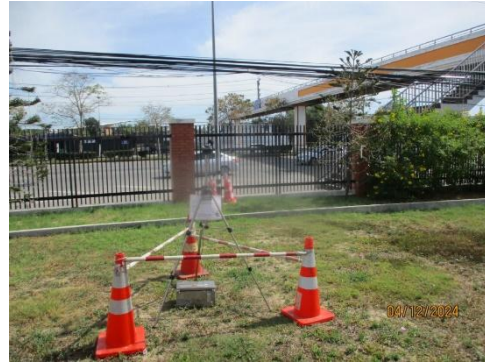
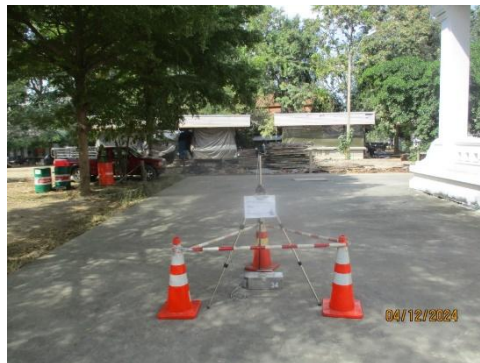
รูปที่ 4.2.2-3 การตรวจวัดระดับเสียงตามแนวเส้นทางโครงการ ระหว่างวันที่ 4-9 ธันวาคม 2567

สถานีตรวจวัดวัดสุสาน ทำการตรวจวัดระหว่างวันที่ 4-9 ธันวาคม 2567 โดยมีกิจกรรมในช่วงการตรวจวัด ได้แก่ กิจกรรมงานก่อสร้างพื้นทางลอด รวมไปถึงการติดตั้งกำแพงกันดินชั่วคราวเพื่อป้องกันดินพังทลาย มีผลการตรวจวัดระดับเสียงเฉลี่ยโดยทั่วไป 24 ชั่วโมง ( $L_{eq}$  24 hr) มีค่าอยู่ระหว่าง 53.3 – 54.7 dB(A) ระดับเสียงเฉลี่ยโดยทั่วไปกลางวัน-กลางคืน ( $L_{dn}$ ) มีค่าอยู่ระหว่าง 57.4 – 58.4 dB(A) ระดับเสียงสูงสุด ( $L_{max}$ ) มีค่าอยู่ระหว่าง 86.2 – 94.3 dB(A) และระดับเสียงเปอร์เซ็นต์ไทล์ที่ 90 ( $L_{90}$ ) มีค่าอยู่ที่ 48.8 – 49.9 dB(A) เมื่อนำมาเปรียบเทียบกับเกณฑ์มาตรฐานเสียงโดยทั่วไป ตามประกาศคณะกรรมการสิ่งแวดล้อมแห่งชาติ ฉบับที่ 15 พ.ศ. 2540 พบว่า ระดับเสียงเฉลี่ยโดยทั่วไป 24 ชั่วโมง ( $L_{eq}$  24 hr) และระดับเสียงสูงสุด ( $L_{max}$ ) อยู่ในเกณฑ์มาตรฐานที่กำหนดไว้ ส่วนระดับเสียงเปอร์เซ็นต์ไทล์ที่ 90 ( $L_{90}$ ) และระดับเสียงเฉลี่ยโดยทั่วไปกลางวัน-กลางคืน ( $L_{dn}$ ) ยังไม่มีมาตรฐานที่กำหนดไว้สำหรับควบคุม แสดงให้เห็นว่ากิจกรรมของโครงการไม่มีผลกระทบต่อวัดสุสานแต่อย่างใด

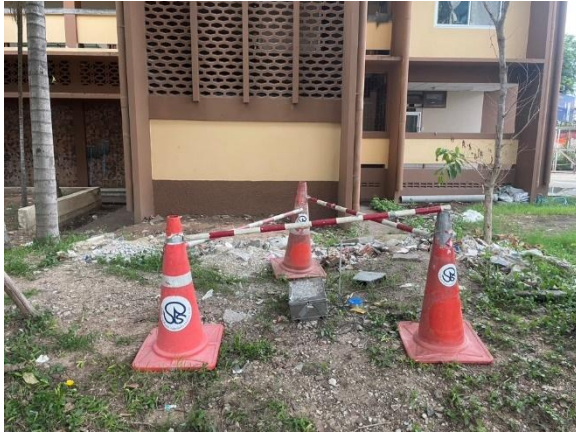
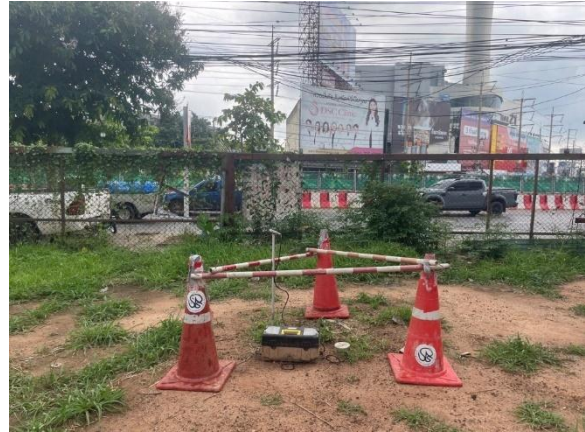
### รูปที่ 4.2.3-2 การตรวจวัดความสั่นสะเทือน เดือนกรกฎาคม 2567

การตรวจวัดในช่วงเดือนกรกฎาคม 2567 บริเวณชุมชนหลังวัดโพธิ์ พบว่า มีค่าความเร็วอนุภาคสูงสุด (PPV) อยู่ที่ 0.889 มิลลิเมตร/วินาที แหล่งกำเนิดความสั่นสะเทือนมาจากกิจกรรมการเปิดหน้าดินเพื่อขนย้ายดินออกจากพื้นที่ก่อสร้าง และงานติดตั้งเสาเข็มชนิด D-Wall รวมไปถึงการติดตั้งกำแพงกันดินชั่วคราวเพื่อป้องกันดินพังทลาย อย่างไรก็ตาม ค่าความเร็วสูงสุดเฉลี่ยที่วัดได้จัดอยู่ในระดับที่สามารถรู้สึกได้เพียงเล็กน้อยและอยู่ในเกณฑ์มาตรฐานกำหนดความสั่นสะเทือนเพื่อป้องกันผลกระทบต่ออาคาร (ประเภทที่ 2) ตามประกาศคณะกรรมการสิ่งแวดล้อมแห่งชาติ ฉบับที่ 37 พ.ศ. 2553 ซึ่งไม่มีผลกระทบต่ออาคาร

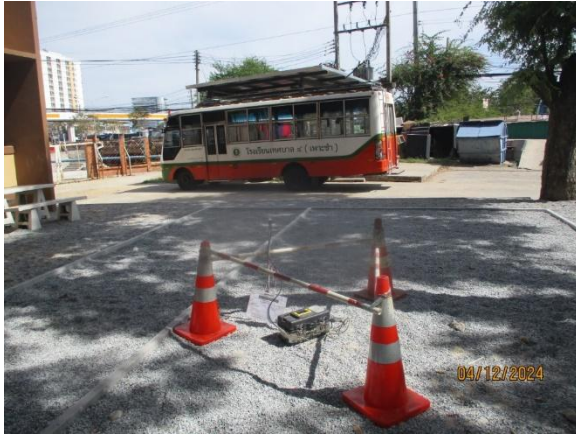
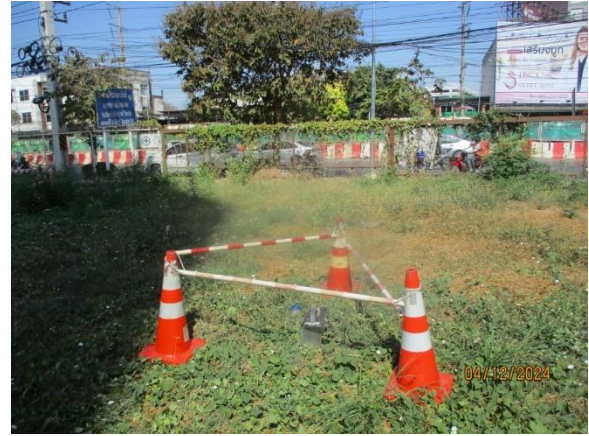
การตรวจวัดในช่วงเดือนธันวาคม 2567 บริเวณชุมชนหลังวัดโพธิ์ พบว่า มีค่าความเร็วอนุภาคสูงสุด (PPV) อยู่ที่ 0.875 มิลลิเมตร/วินาที แหล่งกำเนิดความสั่นสะเทือนมาจากกิจกรรมงานก่อสร้างพื้นที่ทางลอด อย่างไรก็ตาม ค่าความเร็วสูงสุดเฉลี่ยที่วัดได้จัดอยู่ในระดับที่สามารถรู้สึกได้เพียงเล็กน้อยและอยู่ในเกณฑ์มาตรฐานกำหนดความสั่นสะเทือนเพื่อป้องกันผลกระทบต่ออาคาร (ประเภทที่ 2) ตามประกาศคณะกรรมการสิ่งแวดล้อมแห่งชาติ ฉบับที่ 37 พ.ศ. 2553 ซึ่งไม่มีผลกระทบต่ออาคาร

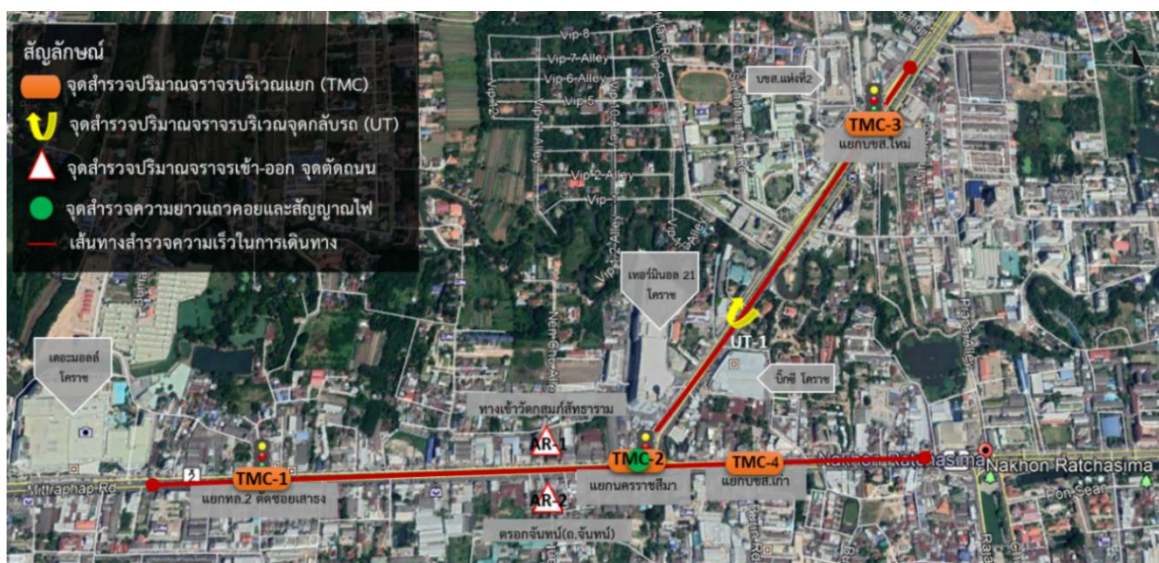
รูปที่ 4.2.4-1 ตำแหน่งจุดสำรวจจราจรของรายงานการประเมินผลกระทบสิ่งแวดล้อม (EIA)

จากการทบทวนรายงานการประเมินผลกระทบสิ่งแวดล้อม (EIA) ปี 2565 ด้านการจราจรและขนส่งได้มีการกำหนดการสำรวจประกอบด้วย การสำรวจข้อมูลปริมาณจราจรบริเวณทางแยก (TMC) พร้อมทั้งการสำรวจความยาวแถวคอยและการสำรวจสัญญาณไฟ การสำรวจข้อมูลปริมาณจราจรบริเวณจุดกลับรถ (UT) การสำรวจปริมาณจราจรเข้า – ออกบริเวณจุดตัดถนน (AR) และสำรวจข้อมูลความเร็วในการเดินทาง (SP) ดังรูปที่ 4.2.4-1

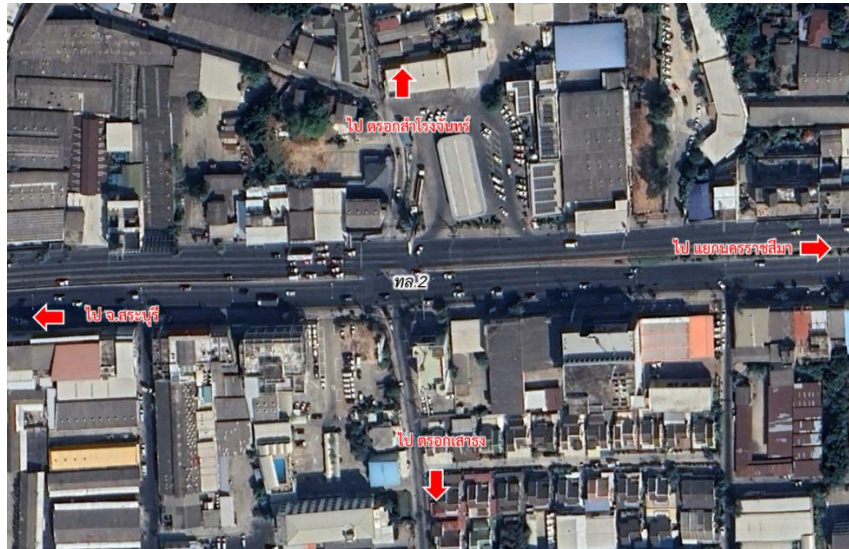
#### ตารางที่ 4.2.4-6 แสดงผลการสำรวจทางแยกตรอกเสาธง (TMC-1)

(1) **ทางแยกตรอกเสาธง** ผลจากการสำรวจปริมาณจราจร พบว่า แยก TMC-1 ลักษณะเป็นทางแยกมีสัญญาณไฟควบคุม มีกระแสการจราจรในแต่ละทิศทางจากทางหลวงหมายเลข 2 อยู่ในช่วง 4 - 1,858 PCU/ชั่วโมง/ทิศทาง โดยเฉพาะทิศทางที่ 5 จากแยกนครราชสีมา ตรงไป จ.สระบุรี จะมีปริมาณการจราจรสูงสุดเท่ากับ 1,858 PCU/ชั่วโมง/ทิศทางในวันทำการ และในวันหยุดจะมีปริมาณจราจรในทิศทางที่ 5 จากแยกนครราชสีมา ตรงไป จ.สระบุรี สูงสุดเท่ากับ 1,507 PCU/ชั่วโมง/ทิศทาง โดยมีรายละเอียดผลการวิเคราะห์ดังตารางที่ 4.2.4-6

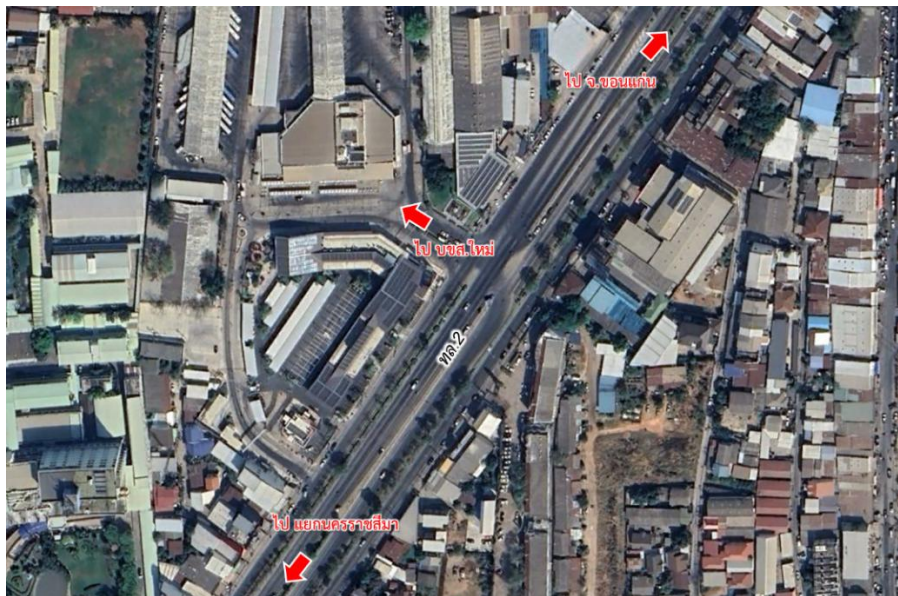
ตารางที่ 4.2.4-8 แสดงผลการสำรวจทางแยกสถานีขนส่งผู้โดยสารจังหวัดนครราชสีมา  
แห่งที่ 2 (บขส.ใหม่) (TMC-3)

ผลจากการสำรวจปริมาณจราจร พบว่า แยก TMC-3 ลักษณะเป็นทางแยกมีสัญญาณไฟควบคุม มีกระแสการจราจรในแต่ละทิศทางของถนนทางหลวงหมายเลข 2 อยู่ในช่วง 115 - 1,769 PCU/ชั่วโมง/ทิศทาง โดยเฉพาะทิศทางที่ 2 จากแยกนครราชสีมา ตรงไป แยกประโดก ที่มีปริมาณการจราจรสูงสุดเท่ากับ 1,769 PCU/ชั่วโมง/ทิศทางในวันทำการ และในวันหยุดจะมีปริมาณจราจรในทิศทางที่ 2 จากแยกนครราชสีมา ตรงไป แยกประโดก สูงสุดเท่ากับ 1,513 PCU/ชั่วโมง/ทิศทาง โดยมีรายละเอียดผลการวิเคราะห์ดังตารางที่ 4.2.4-8

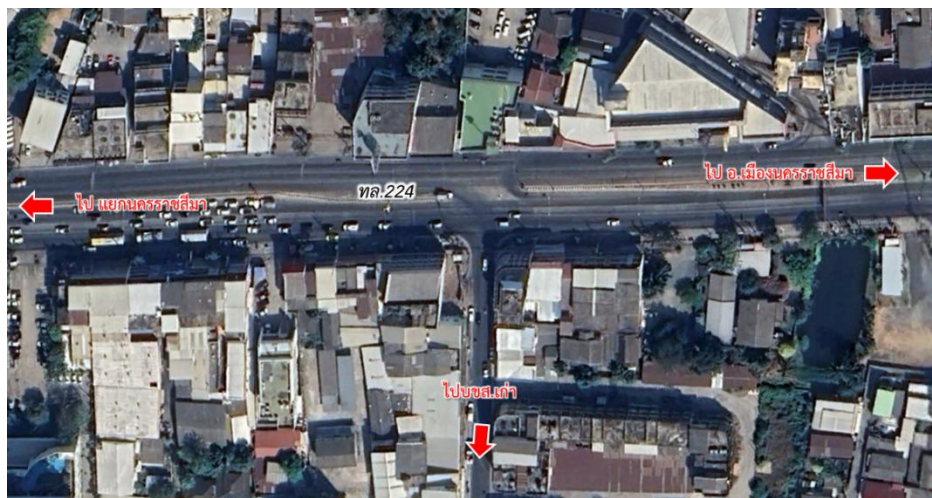
ตารางที่ 4.2.4-9 แสดงผลการสำรวจทางแยกสถานีขนส่งผู้โดยสารจังหวัดนครราชสีมา  
แห่งที่ 1 (บขส.เก่า) (TMC-4)

ผลจากการสำรวจปริมาณจราจร พบว่า แยก TMC-4 ลักษณะเป็นสามแยกไม่มีสัญญาณไฟควบคุม มีกระแสการจราจรในแต่ละทิศทางจากทางหลวงหมายเลข 224 อยู่ในช่วง 2 - 1,497 PCU/ชั่วโมง/ทิศทาง โดยเฉพาะทิศทางที่ 6 จากเมืองนครราชสีมา ตรงไป แยกนครราชสีมา ที่มีปริมาณการจราจรสูงสุดเท่ากับ 1,497 PCU/ชั่วโมง/ทิศทางในวันทำการ และในวันหยุดจะมีปริมาณจราจรในทิศทางที่ 6 จากเมืองนครราชสีมา ตรงไป แยกนครราชสีมา สูงสุดเท่ากับ 1,281 PCU/ชั่วโมง/ทิศทาง โดยมีรายละเอียดผลการวิเคราะห์ดังตารางที่ 4.2.4-9

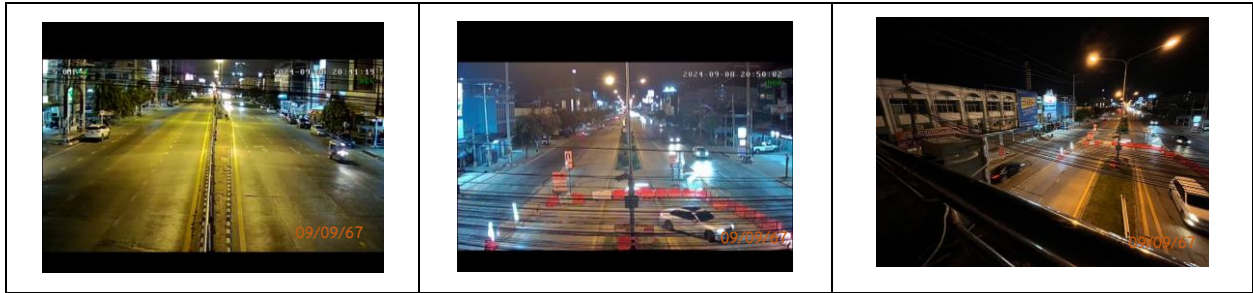
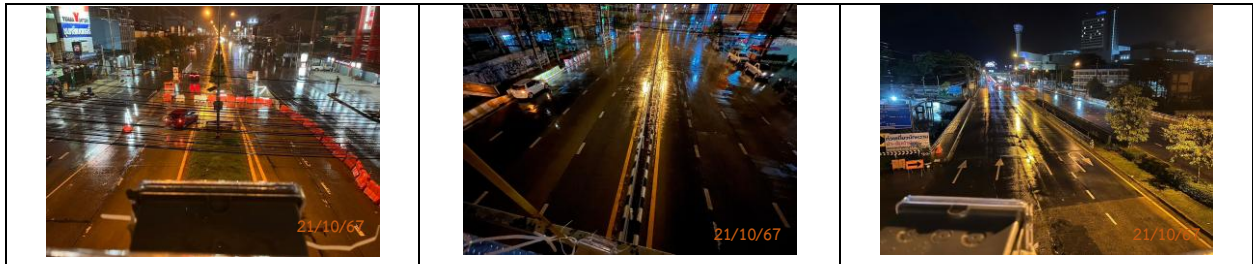
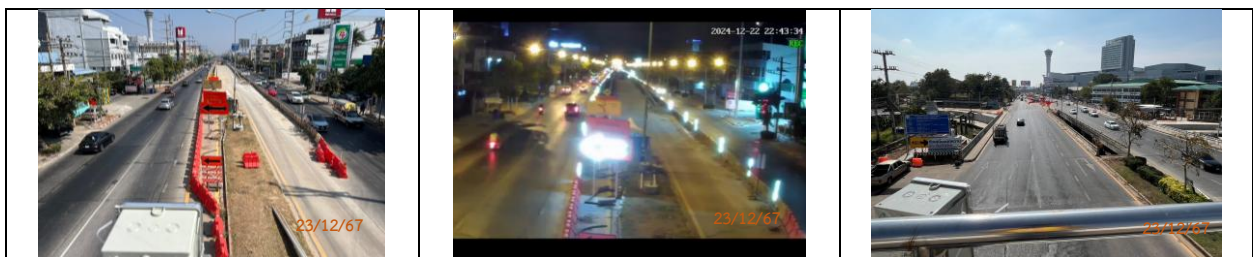
#### รูปที่ 4.2.4-6 การสำรวจปริมาณจราจรภาคสนามด้วยการติดตั้งกล้องบันทึกวิดีโอ

จากการวิเคราะห์ข้อมูลปริมาณจราจรบนโครงข่ายถนนในพื้นที่ของวันทำการ ผลการถอดข้อมูลปริมาณการจราจรจะเห็นได้ว่ามีแนวโน้มปริมาณการจราจรเพิ่มขึ้นจากเดือนมีนาคมและเมษายน ผลการถอดข้อมูลปริมาณการจราจรบนทางหลวงหมายเลข 2 (MB-1) มีปริมาณจราจรประมาณ 5,993 PCU/ชั่วโมง ผลวิเคราะห์ระดับการให้บริการมีค่า  $LOS = F$  สภาวะติดขัด (Forced Flow) การไหลของยานพาหนะ มีความเร็วต่ำมาก เนื่องจากทางแยกมีความแออัดของยวดยาน มีความล่าช้าสูงและผลข้างเคียงลำดับสัญญาณไฟจราจร ส่วนทางหลวงหมายเลข 224 (MB-2) มีปริมาณจราจร ประมาณ 3,187 PCU/ชั่วโมง ผลวิเคราะห์บน ทล.224 มีค่า  $LOS = F$  สภาวะติดขัด (Forced Flow) และปริมาณการจราจรบนทางหลวงหมายเลข 2 (MB-3) มีปริมาณจราจรประมาณ 4,398 PCU/ชั่วโมง มีค่า  $LOS = F$  สภาวะติดขัด (Forced Flow) ดังตารางที่ 4.2.4-14 และรูปการสำรวจปริมาณจราจรดังรูปที่ 4.2.4-6
