มาตรการป้องกันและแก้ไข ผลกระทบสิ่งแวดล้อมและ มาตรการติดตามตรวจสอบ คุณภาพสิ่งแวดล้อม

มาตรการป้องกันและแก้ไขผลกระทบสิ่งแวดล้อม และมาตรการติดตามตรวจสอบคุณภาพสิ่งแวดล้อม

2.1 มาตรการป้องกันและแก้ไขผลกระทบสิ่งแวดล้อม

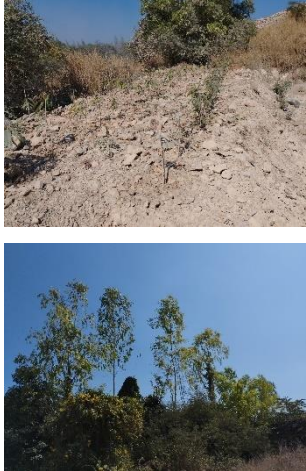
เงื่อนไขตามมาตรการ	ผลการปฏิบัติตามมาตรการ	ปัญหา อุปสรรคที่ไม่สามารถปฏิบัติตามมาตรการ และแนวทางแก้ไข	เอกสารอ้างอิง
2. คุณภาพอากาศ			
1. ปลุกต้นไม้ยืนต้นโตเร็วไว้ตามแนวคันทำนบดินและพื้นที่เว้นไม่ทำเหมือง เพื่อเป็นแนวป้องกันฝุ่นละอองและหินปลิว	<ul style="list-style-type: none"> ผู้ถือประทานบัตรได้ปลุกไม้ยืนต้นโตเร็วไว้บนแนวคันทำนบดิน และบริเวณพื้นที่เว้นไม่ทำเหมือง เพื่อเป็นแนวป้องกันฝุ่นละออง และหินปลิว 	-	<ul style="list-style-type: none"> เอกสารแนบ 3 รูปที่ 5

<p>แนวต้นไม้ในพื้นที่โครงการ</p>

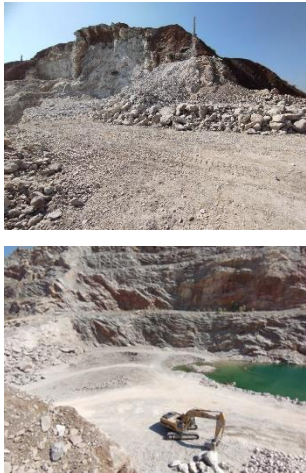
เงื่อนไขตามมาตรการ	ผลการปฏิบัติตามมาตรการ	ปัญหา อุปสรรคที่ไม่สามารถปฏิบัติตามมาตรการ และแนวทางแก้ไข	เอกสารอ้างอิง
ทรัพยากรสิ่งแวดล้อมทางกายภาพ			
1. ลักษณะภูมิประเทศ			
<p>1. ให้เปิดดำเนินการทำเหมืองตามแผนผังโครงการและมาตรการป้องกันและแก้ไขผลกระทบที่กำหนดไว้อย่างเคร่งครัด</p> <p>2. การออกแบบหน้าเหมืองให้มีลักษณะเป็นขั้นบันได (Benching Method) ให้มีความสูงชันละไม่เกิน 10 เมตร และความกว้างชันละไม่น้อยกว่า 10 เมตร และควบคุมความลาดชันรวม (Overall Slope) ไม่ให้เกิน 45 องศา พร้อมทั้งตรวจสอบสภาพหน้าเหมืองให้อยู่ในสภาพที่ปลอดภัยจากการพังทลาย</p>	<p>● วิศวกรผู้ควบคุมการทำเหมืองของโครงการได้มีการวางแผนการทำเหมืองให้เป็นไปตามแผนผังโครงการและมาตรการป้องกันและแก้ไขผลกระทบที่กำหนดโดยวางแผนการและเปิดดำเนินการทำเหมืองในลักษณะขั้นบันไดที่มีความสูงของชันบันไดไม่เกิน 10 เมตร และความกว้างไม่น้อยกว่า 10 เมตร พร้อมทั้งควบคุมความลาดชันรวมของหน้าเหมืองไม่ให้เกิน 45 องศา</p>	-	<p>● เอกสารแนบ 3 รูปที่ 11</p>

<p>หน้าเหมืองของโครงการในปัจจุบัน</p>

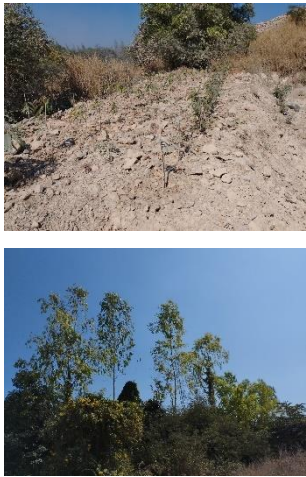
เงื่อนไขตามมาตรการ	ผลการปฏิบัติตามมาตรการ	ปัญหา อุปสรรคที่ไม่สามารถปฏิบัติตามมาตรการ และแนวทางแก้ไข	เอกสารอ้างอิง
4. ดูแลรักษาดันไม้ที่ปลูกไว้ให้เจริญเติบโตอย่างสม่ำเสมอ หากพบว่าต้นใดตายหรือไม่เจริญเติบโต ให้ทำการปลูกซ่อมแซมโดยทันที	<ul style="list-style-type: none"> การดำเนินโครงการได้มีการรักษาดันไม้เดิมที่มีอยู่ในบริเวณพื้นที่เว้นการทำเหมือง พร้อมทั้งปลูกต้นไม้เสริมในที่สามารถดำเนินการได้ สำหรับบริเวณพื้นที่ที่ยังเดินทางเหมืองไปไม่ถึงจะยังคงรักษาสภาพพื้นที่เดิมไว้ให้มากที่สุด และดูแลต้นไม้มที่ปลูกไว้ในพื้นที่โครงการให้สามารถเจริญเติบโตได้ดี 	-	<ul style="list-style-type: none"> เอกสารแนบ 3 รูปที่ 5

<p>แนวต้นไม้ในพื้นที่โครงการ</p>

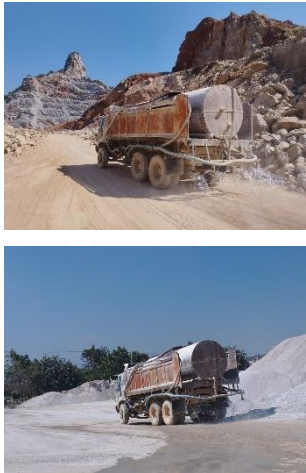
เงื่อนไขตามมาตรการ	ผลการปฏิบัติตามมาตรการ	ปัญหา อุปสรรคที่ไม่สามารถปฏิบัติตามมาตรการ และแนวทางแก้ไข	เอกสารอ้างอิง
4. ให้ฉีดพรมน้ำบนเส้นทางขนส่งแร่ระหว่างหน้าเหมืองถึงโรงโม่หิน และเส้นทางภายในบริเวณพื้นที่โรงโม่หิน ประมาณวันละ 4 ครั้ง หรือขึ้นอยู่กับสภาพอากาศในแต่ละวัน	<ul style="list-style-type: none"> การดำเนินโครงการได้มีมาตรการในการป้องกันและลดผลกระทบด้านการฟุ้งกระจายของฝุ่นละออง โดยการฉีดพรมน้ำบริเวณเส้นทางขนส่งแร่และบริเวณโรงโม่หินของโครงการ วันละ 3-4 ครั้ง หรือตามความเหมาะสมของสภาพภูมิอากาศในแต่ละวัน 	-	<ul style="list-style-type: none"> เอกสารแนบ 3 รูปที่ 13

<p>การฉีดพรมน้ำ</p>

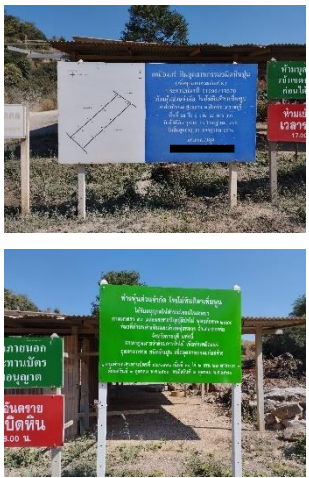
- ให้ทำเหมืองเฉพาะขอบเขตพื้นที่ที่ขอประทานบัตร โดยไม่มีการขยายขอบเขตการทำเหมืองออกนอก เขตประทานบัตรที่ขอไว้แต่อย่างใด	- วิศวกรผู้ควบคุมการทำเหมืองได้วางแผนเปิด ดำเนินการทำเหมืองเฉพาะในขอบเขตพื้นที่ที่ขอ ประทานบัตรเท่านั้น ทั้งนี้ ได้มีการติดตั้งป้ายแสดง ขอบเขตพื้นที่โครงการไว้ด้านหน้าพื้นที่ประทานบัตร	-	<p>● เอกสารแนบ 3 รูปที่ 23</p>

<p>ป้ายแสดงขอบเขตและข้อมูล โครงการ</p>

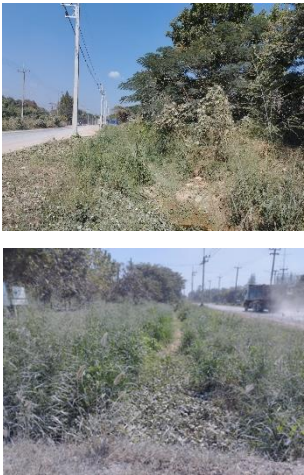
เงื่อนไขตามมาตรการ	ผลการปฏิบัติตามมาตรการ	ปัญหา อุปสรรคที่ไม่สามารถปฏิบัติตามมาตรการ และแนวทางแก้ไข	เอกสารอ้างอิง
<p>- ให้ร่วมมือกับกลุ่มผู้ประกอบการเหมืองหินและโรงโม่หินบริเวณนี้ขุดลอกคูระบายน้ำบริเวณริมเส้นทางส่วนบุคคลของกลุ่มโรงโม่หินเป็นประจำ เพื่อเปิดทางน้ำให้ระบายเร็วขึ้น</p>	<p>- ผู้ถือประทานบัตรได้ให้ความร่วมมือกับผู้ประกอบการเหมืองหินและโรงโม่หินในกลุ่มเขาสามง่ามขุดลอกคูระบายน้ำบริเวณริมเส้นทางส่วนบุคคลของกลุ่มโรงโม่หินเป็นประจำ เพื่อเปิดทางน้ำให้ระบายเร็วขึ้น ซึ่งปัจจุบันคูระบายน้ำบริเวณริมเส้นทางส่วนบุคคลด้านหน้าโรงโม่หินของโครงการอยู่ในสภาพที่สามารถระบายน้ำได้อย่างมีประสิทธิภาพ</p>	-	<p>● เอกสารแนบ 3 รูปที่ 24</p>

<p>คูระบายน้ำสาธารณะด้านหน้าโรงโม่หิน</p>
<p>- ทำการระเบิดแร่เป็นเวลา คือช่วงเวลา 17.00-18.00 นาฬิกา หากมีผลกระทบเกิดขึ้นต่อพื้นที่เกษตรกรรม โครงการจะรีบทำการแก้ไขและรับผิดชอบความเสียหายที่เกิดขึ้นอย่างเป็นธรรม</p>	<p>- ทางโครงการได้ทำการระเบิดหน้าเหมืองเพื่อผลิตแร่วันละ 1 ครั้ง ในช่วงเวลา 17.00-18.00 นาฬิกา โดยก่อนการระเบิดทุกครั้งจะมีการเปิดสัญญาณเสียงเตือนให้ได้ยินในระยะรัศมี 500 เมตร และติดตั้งป้ายเตือนระยะเวลาทำการระเบิดไว้ริมเส้นทางในบริเวณที่ผู้สัญจรไปมาสามารถมองเห็นได้อย่างชัดเจน ในกรณีที่มีผู้ได้รับผลกระทบจากการใช้วัตถุระเบิดของโครงการ วิศวกรผู้ควบคุมการทำเหมืองจะเร่งหาสาเหตุและดำเนินการ</p>	-	<p>● เอกสารแนบ 3 รูปที่ 6</p>

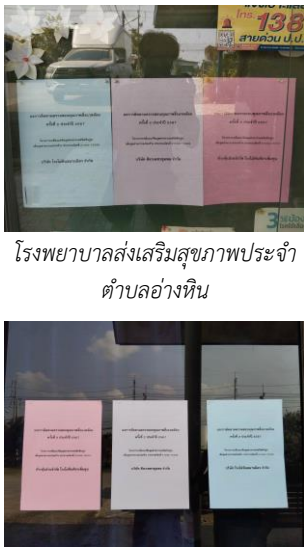
2. ให้เผยแพร่ข้อมูล ผลการติดตามตรวจสอบคุณภาพสิ่งแวดล้อมต่อสำนักงานสาธารณสุขอำเภอ และโรงพยาบาลส่งเสริมสุขภาพประจำตำบลแต่ละแห่ง พร้อมทั้งติดตั้งป้ายแสดงผลการตรวจวัดคุณภาพสิ่งแวดล้อม บริเวณสถานที่ดังกล่าวด้วย	<ul style="list-style-type: none"> ผู้ถือประทานบัตรได้ดำเนินการประชาสัมพันธ์ข้อมูลเกี่ยวกับโครงการ ในประเด็นการปฏิบัติตามมาตรการป้องกันและแก้ไขผลกระทบสิ่งแวดล้อม และผลการติดตามตรวจสอบผลกระทบสิ่งแวดล้อม โดยติดประกาศไว้ที่บริเวณโรงพยาบาลส่งเสริมสุขภาพประจำตำบลอ่างหิน โรงพยาบาลส่งเสริมสุขภาพประจำตำบลทุ่งหลวง และบริเวณสำนักงานโรงโม่หินของโครงการ เพื่อให้ประชาชนร่วมแสดงความคิดเห็น และนำข้อมูลไปปรับปรุงมาตรการต่อไป 	-	<ul style="list-style-type: none"> เอกสารแนบ 3 รูปที่ 22

<p>โรงพยาบาลส่งเสริมสุขภาพประจำตำบลอ่างหิน</p>

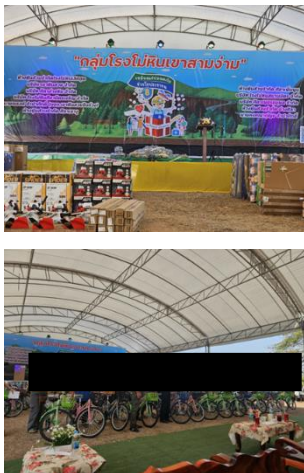
4. ให้ปฏิบัติตามแผนมวลชนสัมพันธ์อย่างต่อเนื่องเพื่อรับฟังความคิดเห็นข้อเสนอแนะ หรือความต้องการของประชาชนในด้านต่างๆ เพื่อลดความตึงเครียด หรือความขัดแย้งจากการได้รับผลกระทบสิ่งแวดล้อมจากการทำเหมืองและกิจกรรมที่เกี่ยวข้องของโครงการ	<ul style="list-style-type: none"> ● ทางโครงการได้ร่วมกับผู้ประกอบการกลุ่มเขาสามง่ามในการจัดกิจกรรมมวลชนสัมพันธ์เป็นประจำทุกปี เพื่อเป็นการรับฟังความคิดเห็น หรือความต้องการของประชาชนในด้านต่างๆ เพื่อลดความขัดแย้งของประชาชน และสร้างความสัมพันธ์อันดีระหว่างโครงการกับชุมชน 	-	<ul style="list-style-type: none"> ● เอกสารแนบ 3 รูปที่ 25

<p>การจัดกิจกรรมมวลชนสัมพันธ์</p>
5. ติดตั้งป้ายแสดงผลการตรวจวัดคุณภาพสิ่งแวดล้อมบริเวณศาลาประชาคมบ้านเขาถ้ำกุ่มขร บ้านเขาพระเอก บ้านดอนรวก และบ้านห้วยน้อย	<ul style="list-style-type: none"> ผู้ถือประทานบัตรได้ประสานไปยังผู้นำชุมชนบ้านเขาถ้ำกุ่มขร บ้านเขาพระเอก บ้านดอนรวก และบ้านห้วยน้อย ในการประชาสัมพันธ์ผลการตรวจวัดคุณภาพสิ่งแวดล้อมของโครงการ 	-	-
6. กำหนดช่วงเวลาดำเนินการทำเหมืองและกิจกรรมที่เกี่ยวข้อง ซึ่งรวมทั้งการขนส่งแร่ออกสู่แหล่งรับซื้อภายนอก ในช่วงเวลา 08.00-17.00 นาฬิกา	<ul style="list-style-type: none"> ผู้ถือประทานบัตรได้ออกกฎระเบียบให้งดการทำเหมืองและกิจกรรมที่เกี่ยวข้องในช่วงเวลากลางคืน ซึ่งเป็นเวลาพักผ่อนของราษฎรในชุมชนที่อยู่ใกล้เคียง 	-	-
