## บทที่ 2 ผลการดำเนินการตามมาตรการป้องกันและแก้ไขผลกระทบสิ่งแวดล้อม

**ตารางที่ 2.1-1** ผลการดำเนินการตามมาตรการป้องกันและแก้ไขผลกระทบสิ่งแวดล้อมและมาตรการติดตามตรวจสอบผลกระทบสิ่งแวดล้อมที่ต้องยึดถืออย่างเคร่งครัด

ตารางที่ 2.2-1 ผลการตรวจสอบการดำเนินการตามมาตรการป้องกันและแก้ไขผลกระทบสิ่งแวดล้อมของโครงการในระยะดำเนินการ

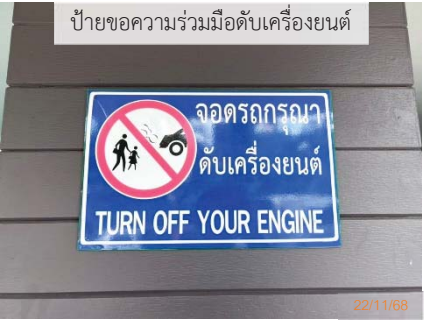
| มาตรการป้องกันและแก้ไขผลกระทบสิ่งแวดล้อม<br>และมาตรการติดตามตรวจสอบผลกระทบสิ่งแวดล้อม | ผลการปฏิบัติตามมาตรการ | ปัญหา อุปสรรค ที่ไม่สามารถปฏิบัติ<br>ตามมาตรการ และแนวทางแก้ไข | ภาพประกอบมาตรการ |
|---|---|---|---|
| <p>● <b>ช่วงเปิดดำเนินการ</b></p> <p><b>1. ทรัพยากรทางกายภาพ</b></p> <p><b>1.1 คุณภาพอากาศ</b></p> <p>1) ประชาสัมพันธ์ไม่ให้มีการติดเครื่องยนต์ขณะจอดภายในพื้นที่โครงการ</p> | <p>- โครงการได้ประชาสัมพันธ์ไม่ให้ติดเครื่องยนต์ขณะจอดภายในพื้นที่โครงการ และโดยบริเวณรอบพื้นที่โครงการ เช่น บริเวณที่จอดรถของโครงการ</p> | - ไม่มี | <p>ป้ายขอความร่วมมือดับเครื่องยนต์</p> <p>22/11/68</p> |

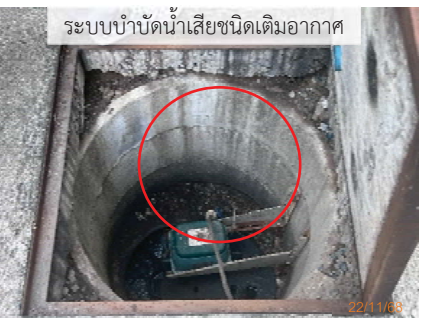
| มาตรการป้องกันและแก้ไขผลกระทบสิ่งแวดล้อม<br>และมาตรการติดตามตรวจสอบผลกระทบสิ่งแวดล้อม | ผลการปฏิบัติตามมาตรการ | ปัญหา อุปสรรค ที่ไม่สามารถปฏิบัติ<br>ตามมาตรการ และแนวทางแก้ไข | ภาพประกอบมาตรการ |
|---|---|---|---|
| <p><b>1.2 ทรัพยากรน้ำ</b></p> <p>1) ติดตั้งระบบบำบัดน้ำเสียชนิดถังบำบัดน้ำเสียสำเร็จรูปของบริษัท สตาร์ 3 รุ่น ดังนี้</p> <ul style="list-style-type: none"> <li>- รุ่น SC-726A (2 ชุด) แต่ละชุดรับน้ำเสียได้ 5.46 ลบ.ม./วัน</li> <li>- รุ่น SC-746A (9 ชุด) แต่ละชุดรับน้ำเสียได้ 9.5 ลบ.ม./วัน</li> <li>- รุ่น SC-776A (9 ชุด) แต่ละชุดรับน้ำเสียได้ 15.5 ลบ.ม./วัน</li> </ul> | <p>- ระบบบำบัดน้ำเสียของโครงการเป็นระบบบำบัดน้ำเสียสำเร็จรูปแบบบ่อเติมอากาศสามารถรองรับน้ำได้ 12 ลบ.ม./วัน</p> <p>- ทางโครงการได้จัดทำแบบบันทึกรายละเอียดสถิติและข้อมูลซึ่งแสดงการทำงานของระบบบำบัดน้ำเสีย และรายงานสรุปผลการทำงานของระบบบำบัดน้ำเสียตามแบบ ทส.1 และ ทส.2 จัดส่งให้แก่สำนักงานเขตพญาไทเป็นประจำทุกเดือน (เอกสารแนบ 7)</p> | - ไม่มี | <p>ระบบบำบัดน้ำเสียชนิดเติมอากาศ</p> <p>22/11/68</p> |

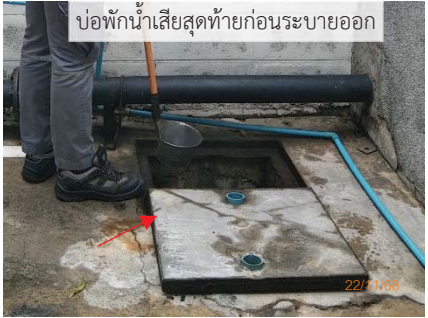
| มาตรการป้องกันและแก้ไขผลกระทบสิ่งแวดล้อม<br>และมาตรการติดตามตรวจสอบผลกระทบสิ่งแวดล้อม | ผลการปฏิบัติตามมาตรการ | ปัญหา อุปสรรค ที่ไม่สามารถปฏิบัติ<br>ตามมาตรการ และแนวทางแก้ไข | ภาพประกอบมาตรการ |
|---|---|---|---|
| <p>2) ควบคุมคุณภาพน้ำทิ้งหลังผ่านการบำบัดให้คุณภาพอยู่ในมาตรฐานน้ำทิ้งจากอาคารประเภท ข. ตามกฎกระทรวง ฉบับที่ 51 (พ.ศ.2541) เรื่อง กำหนดมาตรฐานการระบายน้ำทิ้งจากอาคาร ตามกฎหมายควบคุมอาคาร เช่น ค่าบีโอดีไม่เกิน 30 มิลลิกรัมต่อลิตร ค่าสารแขวนลอย ไม่เกิน 40 มิลลิกรัมต่อลิตร และไขมัน ไม่เกิน 20 มิลลิกรัมต่อลิตร</p> | <p>- จากผลการตรวจวัดคุณภาพน้ำทิ้ง จำนวน 3 จุด ได้แก่ น้ำทิ้งก่อนเข้าระบบบำบัดน้ำเสีย น้ำทิ้งจากบ่อบำบัดน้ำก่อนไหลลงท่อระบายน้ำ สาธารณสุขเหือ และน้ำทิ้งจากบ่อบำบัดน้ำก่อนไหลลงท่อระบายน้ำสาธารณะได้ ในเดือนกรกฎาคม-ธันวาคม 2568 นำมาเปรียบเทียบกับประกาศกระทรวงทรัพยากรธรรมชาติและสิ่งแวดล้อม เรื่อง กำหนดมาตรฐานควบคุมการระบายน้ำทิ้งจากอาคารบางประเภทและบางขนาด ลงวันที่ 29 ธันวาคม 2548 (ประเภท ข) พบว่า ค่าความเป็นกรด-ด่างของทั้ง 3 สถานี มีค่าอยู่ในเกณฑ์มาตรฐาน</p> <p>- คุณภาพน้ำทิ้งจากบ่อบำบัดน้ำก่อนไหลลงท่อระบายน้ำสาธารณะสุขเหือ พบว่า ดัชนีคุณภาพน้ำส่วนใหญ่มีค่าสูงกว่าคุณภาพน้ำทิ้งจากบ่อบำบัดน้ำก่อนไหลลงท่อระบายน้ำสาธารณะสุขเหือได้ และคุณภาพน้ำทิ้งของทั้ง 2 สถานี ประกอบด้วย บีโอดี สารแขวนลอย ไขมันและไขมัน และทีเคเอ็น มีค่าไม่เป็นไปตามเกณฑ์มาตรฐาน ส่วนพีคัลโคลิฟอร์มแบคทีเรีย ไม่มีการกำหนดค่ามาตรฐานไว้ โดย</p> | <p>- ไม่มี</p> | |

| มาตรการป้องกันและแก้ไขผลกระทบสิ่งแวดล้อม<br>และมาตรการติดตามตรวจสอบผลกระทบสิ่งแวดล้อม | ผลการปฏิบัติตามมาตรการ | ปัญหา อุปสรรค ที่ไม่สามารถปฏิบัติ<br>ตามมาตรการ และแนวทางแก้ไข | ภาพประกอบมาตรการ |
|---|---|---|---|
| | ที่ผ่านมาในกรณีที่พบว่าคุณภาพน้ำมีค่าไม่<br>เป็นไปตามเกณฑ์มาตรฐาน ทางโครงการได้ให้<br>เจ้าหน้าที่ของโครงการทำการตรวจสอบและ<br>ปรับแก้ระบบบำบัดน้ำเสียเพื่อให้สามารถ<br>ทำงานได้อย่างมีประสิทธิภาพ | | |

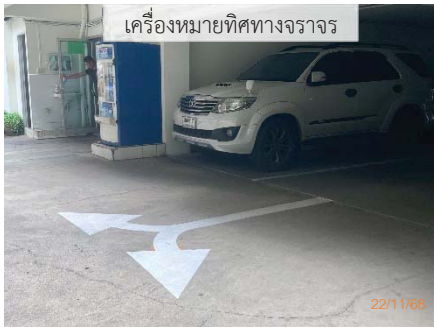
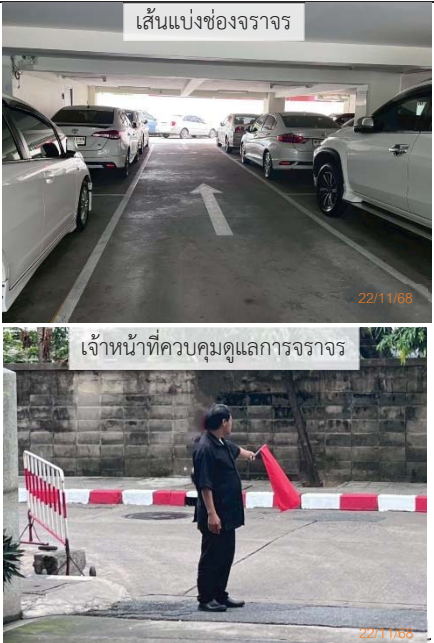
| มาตรการป้องกันและแก้ไขผลกระทบสิ่งแวดล้อม<br>และมาตรการติดตามตรวจสอบผลกระทบสิ่งแวดล้อม | ผลการปฏิบัติตามมาตรการ | ปัญหา อุปสรรค ที่ไม่สามารถปฏิบัติ<br>ตามมาตรการ และแนวทางแก้ไข | ภาพประกอบมาตรการ |
|---|---|---|---|
| <b>2. คุณค่าการใช้ประโยชน์ของมนุษย์</b><br><b>2.1 การคมนาคม</b><br>1) การควบคุมการจราจรภายในโครงการ<br>- จัดทำเครื่องหมายบนพื้นทางแสดงทิศทาง<br>การจราจรเส้นแบ่งช่องทางการจราจร<br>- พิจารณาใช้ Overhead Signal โดยเฉพาะ<br>บริเวณทางเข้า-ออกโครงการ<br>- จัดให้มีเจ้าหน้าที่ควบคุมการจราจรภายในโครงการ<br>รวมทั้งบริเวณทางเข้า-ออกโครงการตลอดเวลา | - มีเครื่องหมายบนพื้นทางแสดงทิศทาง<br>การจราจรและแบ่งเส้นช่องทางการจราจรในพื้นที่<br>โครงการ พร้อมทั้งจัดให้มีเจ้าหน้าที่<br>ควบคุมดูแลการจราจรภายในโครงการ | - ไม่มี | |

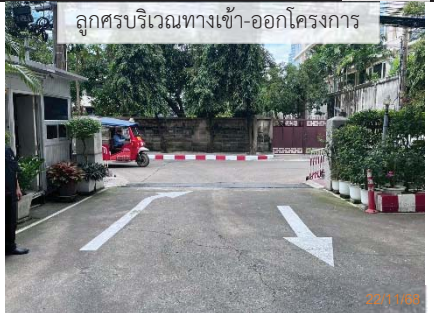
| มาตรการป้องกันและแก้ไขผลกระทบสิ่งแวดล้อม<br>และมาตรการติดตามตรวจสอบผลกระทบสิ่งแวดล้อม | ผลการปฏิบัติตามมาตรการ | ปัญหา อุปสรรค ที่ไม่สามารถปฏิบัติ<br>ตามมาตรการ และแนวทางแก้ไข | ภาพประกอบมาตรการ |
|---|---|---|---|
| 2) ติดตั้งป้ายชื่อโครงการลูกศรแสดงทิศทางบริเวณทางเข้า-ออกโครงการที่สามารถเห็นได้ชัดเจนและในระยะทางพอสมควรที่จะชะลอรถได้ทันก่อนเข้าสู่โครงการได้อย่างปลอดภัย | - ดำเนินการติดตั้งป้ายชื่อโครงการ และลูกศรแสดงทิศทางบริเวณทางเข้า-ออกโครงการ | - ไม่มี | |

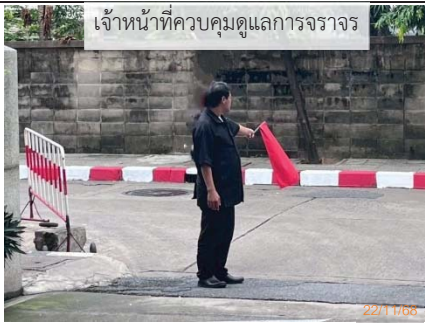
| มาตรการป้องกันและแก้ไขผลกระทบสิ่งแวดล้อม<br>และมาตรการติดตามตรวจสอบผลกระทบสิ่งแวดล้อม | ผลการปฏิบัติตามมาตรการ | ปัญหา อุปสรรค ที่ไม่สามารถปฏิบัติตามมาตรการ และแนวทางแก้ไข | ภาพประกอบมาตรการ |
|---|---|---|---|
| 3) ประสานงานกับเจ้าหน้าที่ตำรวจจราจรในท้องที่<br>ในการอำนวยความสะดวกของการจราจรช่วง<br>ชั่วโมงเร่งด่วน เช้าและเย็น | - การดำเนินงานที่ผ่านมาจัดให้มีเจ้าหน้าที่คอย<br>อำนวยความสะดวกไว้ประจำโครงการ และยังไม่<br>มีปัญหาด้านการจราจรแต่อย่างใด | - ไม่มี | เจ้าหน้าที่ควบคุมดูแลการจราจร<br> 22/11/68 |

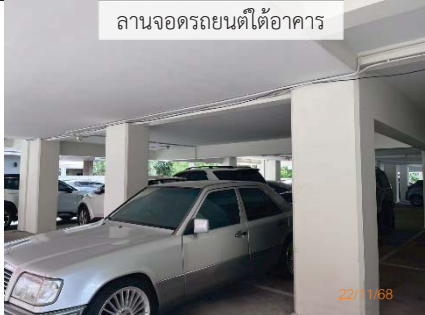
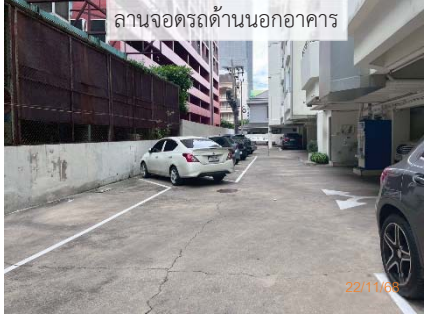
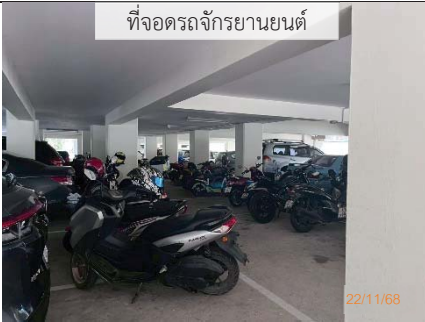
| มาตรการป้องกันและแก้ไขผลกระทบสิ่งแวดล้อม<br>และมาตรการติดตามตรวจสอบผลกระทบสิ่งแวดล้อม | ผลการปฏิบัติตามมาตรการ | ปัญหา อุปสรรค ที่ไม่สามารถปฏิบัติตามมาตรการ และแนวทางแก้ไข | ภาพประกอบมาตรการ |
|---|---|---|---|
| 4) จัดให้มีที่จอดรถบริเวณด้านล่างของอาคารรวม<br>62 ที่ | - จัดให้มีที่จอดรถบริเวณด้านล่างของอาคาร<br>สามารถจอดรถได้ทั้งหมด 150 คัน รถยนต์ 100<br>คัน และรถจักรยานยนต์ 50 คัน ซึ่งเพียงพอต่อ<br>ผู้พักอาศัย | - ไม่มี | ลานจอดรถยนต์ใต้อาคาร<br> 22/11/68<br>ลานจอดรถด้านนอกอาคาร<br> 22/11/68 |

| มาตรการป้องกันและแก้ไขผลกระทบสิ่งแวดล้อม<br>และมาตรการติดตามตรวจสอบผลกระทบสิ่งแวดล้อม | ผลการปฏิบัติตามมาตรการ | ปัญหา อุปสรรค ที่ไม่สามารถปฏิบัติตามมาตรการ และแนวทางแก้ไข | ภาพประกอบมาตรการ |
|---|---|---|---|
| | | | <p>ที่จอดรถจักรยานยนต์</p> |

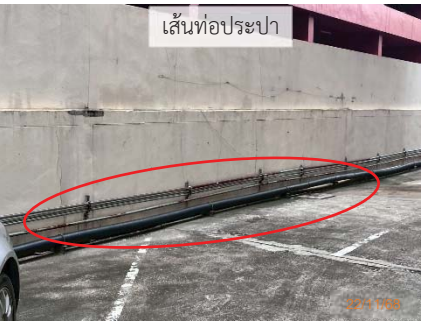
| มาตรการป้องกันและแก้ไขผลกระทบสิ่งแวดล้อม<br>และมาตรการติดตามตรวจสอบผลกระทบสิ่งแวดล้อม | ผลการปฏิบัติตามมาตรการ | ปัญหา อุปสรรค ที่ไม่สามารถปฏิบัติตามมาตรการ และแนวทางแก้ไข | ภาพประกอบมาตรการ |
|---|---|---|---|
| <p>2.2 การใช้น้ำ</p> <p>1) จัดให้มีเจ้าหน้าที่คอยดูแลรักษาระบบเส้นท่อประปาให้อยู่ในสภาพดีอยู่เสมอ หากพบว่าชำรุดเสียหายให้ทำการซ่อมแซมทันที</p> | <p>- มีเจ้าหน้าที่คอยดูแลรักษาระบบเส้นท่อประปาให้อยู่ในสภาพดีอยู่เสมอ หากพบว่าการชำรุดเสียหายจะดำเนินการซ่อมแซมทันที</p> | - ไม่มี | <p>เส้นท่อประปา</p> |

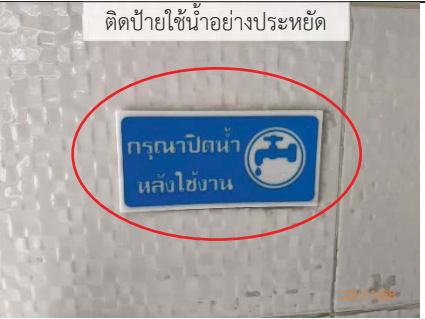
| มาตรการป้องกันและแก้ไขผลกระทบสิ่งแวดล้อม<br>และมาตรการติดตามตรวจสอบผลกระทบสิ่งแวดล้อม | ผลการปฏิบัติตามมาตรการ | ปัญหา อุปสรรค ที่ไม่สามารถปฏิบัติตามมาตรการ และแนวทางแก้ไข | ภาพประกอบมาตรการ |
|---|---|---|---|
| <p>2) ประชาสัมพันธ์ให้ผู้พักอาศัยใช้น้ำอย่างประหยัด</p> | <p>- โครงการได้ติดตั้งประชาสัมพันธ์ให้ผู้พักอาศัยใช้น้ำอย่างประหยัด</p> | - ไม่มี | <p>ติดป้ายใช้น้ำอย่างประหยัด</p> |

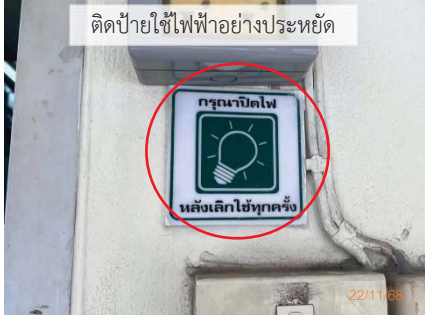
| มาตรการป้องกันและแก้ไขผลกระทบสิ่งแวดล้อม<br>และมาตรการติดตามตรวจสอบผลกระทบสิ่งแวดล้อม | ผลการปฏิบัติตามมาตรการ | ปัญหา อุปสรรค ที่ไม่สามารถปฏิบัติตามมาตรการ และแนวทางแก้ไข | ภาพประกอบมาตรการ |
|---|---|---|---|
| <b>2.3 ไฟฟ้า</b><br>1) มาตรการให้ผู้พักอาศัยในโครงการใช้ไฟฟ้าอย่างประหยัด | - มีการรณรงค์ให้ผู้พักอาศัยในโครงการใช้ไฟฟ้าอย่างประหยัด | - ไม่มี | |

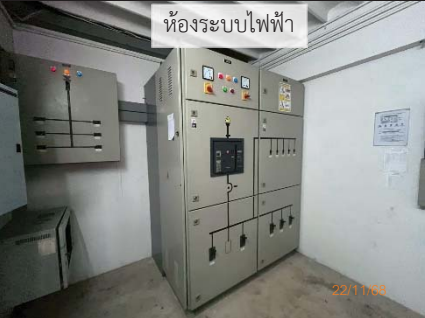
| มาตรการป้องกันและแก้ไขผลกระทบสิ่งแวดล้อม<br>และมาตรการติดตามตรวจสอบผลกระทบสิ่งแวดล้อม | ผลการปฏิบัติตามมาตรการ | ปัญหา อุปสรรค ที่ไม่สามารถปฏิบัติตามมาตรการ และแนวทางแก้ไข | ภาพประกอบมาตรการ |
|---|---|---|---|
| 2) ตรวจสอบดูแลอุปกรณ์สายไฟฟ้าและระบบไฟฟ้าให้มีสภาพดีอยู่เสมอ | - มีเจ้าหน้าที่ตรวจสอบดูแลอุปกรณ์สายไฟฟ้าและระบบไฟฟ้าให้มีสภาพดีอยู่เสมอ ดังเอกสารแนบ 9 | - ไม่มี | |

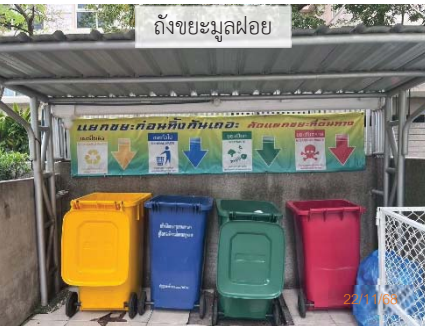
| มาตรการป้องกันและแก้ไขผลกระทบสิ่งแวดล้อม<br>และมาตรการติดตามตรวจสอบผลกระทบสิ่งแวดล้อม | ผลการปฏิบัติตามมาตรการ | ปัญหา อุปสรรค ที่ไม่สามารถปฏิบัติตามมาตรการ และแนวทางแก้ไข | ภาพประกอบมาตรการ |
|---|---|---|---|
| <b>2.4 การจัดการขยะมูลฝอย</b><br>1) จัดให้มีภาชนะรองรับขยะมูลฝอยที่มีขนาดและจำนวนเพียงพอต่อการรองรับปริมาณมูลฝอยที่เกิดขึ้น | - โครงการจัดให้มีภาชนะรองรับขยะมูลฝอยที่มีขนาดและจำนวนเพียงพอต่อการรองรับปริมาณมูลฝอยที่เกิดขึ้นในโครงการทั้งหมด | - ไม่มี | |

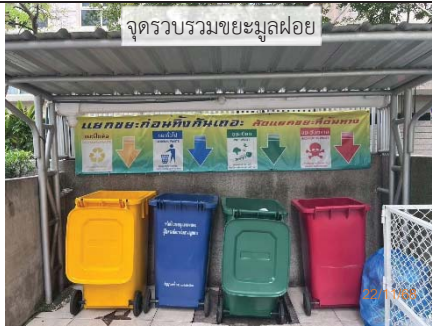
| มาตรการป้องกันและแก้ไขผลกระทบสิ่งแวดล้อม<br>และมาตรการติดตามตรวจสอบผลกระทบสิ่งแวดล้อม | ผลการปฏิบัติตามมาตรการ | ปัญหา อุปสรรค ที่ไม่สามารถปฏิบัติตามมาตรการ และแนวทางแก้ไข | ภาพประกอบมาตรการ |
|---|---|---|---|
| 2) รวบรวมขยะมูลฝอยที่เกิดขึ้นใส่ไว้ในถุงพลาสติกสีดำ (ถุงดำ) มัดปิดปากถุง ก่อนนำไปรวบรวมไว้ในอาคารพักขยะมูลฝอยรวมของโครงการ | - ทางโครงการได้รวบรวมขยะมูลฝอยที่เกิดขึ้นใส่ไว้ในถุงพลาสติกสีดำ (ถุงดำ) มัดปิดปากถุง ก่อนนำไปรวบรวมไว้ในบริเวณจุดพักขยะมูลฝอยรวมของโครงการ | - ไม่มี | |

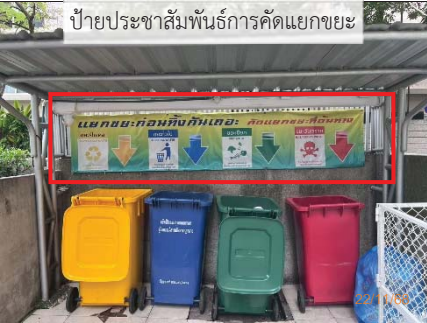
| มาตรการป้องกันและแก้ไขผลกระทบสิ่งแวดล้อม<br>และมาตรการติดตามตรวจสอบผลกระทบสิ่งแวดล้อม | ผลการปฏิบัติตามมาตรการ | ปัญหา อุปสรรค ที่ไม่สามารถปฏิบัติตามมาตรการ และแนวทางแก้ไข | ภาพประกอบมาตรการ |
|---|---|---|---|
| 5) ส่งเสริมมาตรการคัดแยกขยะมูลฝอยอย่างจริงจังให้สอดคล้องกับนโยบายการจัดเก็บขยะมูลฝอยของ กทม. เช่น ขยะเปียก ขยะแห้ง ขยะอันตราย ขยะรีไซเคิล เป็นต้น | <ul style="list-style-type: none"> <li>- โครงการมีการประชาสัมพันธ์ส่งเสริมมาตรการคัดแยกขยะมูลฝอยให้สอดคล้องกับนโยบายการจัดเก็บขยะมูลฝอยของ กทม. เช่น ขยะเปียก ขยะแห้ง ขยะอันตราย ขยะรีไซเคิล เป็นต้น</li> <li>- ปัจจุบันทางโครงการมีถังขยะแยกประเภทไว้บริเวณจุดรวบรวมขยะมูลฝอย</li> </ul> | - ไม่มี | <p>ป้ายประชาสัมพันธ์การคัดแยกขยะ</p> |

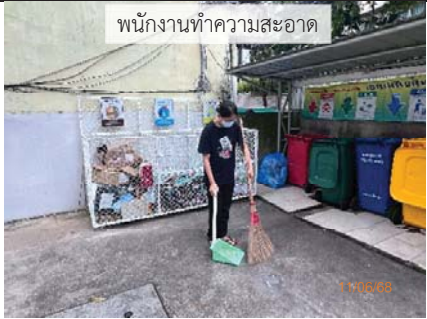
| มาตรการป้องกันและแก้ไขผลกระทบสิ่งแวดล้อม<br>และมาตรการติดตามตรวจสอบผลกระทบสิ่งแวดล้อม | ผลการปฏิบัติตามมาตรการ | ปัญหา อุปสรรค ที่ไม่สามารถปฏิบัติตามมาตรการ และแนวทางแก้ไข | ภาพประกอบมาตรการ |
|---|---|---|---|
| 6) ล้างพื้นห้องพักขยะทุกครั้งหลังจากรถเก็บขยะมูลฝอยของสำนักงานเขตพญาไทได้เข้ามาจัดเก็บขยะเสร็จเรียบร้อยแล้ว สำหรับน้ำเสียจากการล้างพื้นให้ระบายลงระบบบำบัดน้ำเสียเพื่อทำการบำบัดต่อไป | <ul style="list-style-type: none"> <li>- โครงการจะให้พนักงานล้างพื้นบริเวณจุดรวบรวมขยะ หลังจากรถเก็บขยะมูลฝอยของสำนักงานเขตพญาไทเข้ามาจัดเก็บขยะเสร็จเรียบร้อยแล้วทุกครั้ง และน้ำเสียที่ล้างพื้นจะไหลลงรางระบายน้ำและไหลลงระบบบำบัดน้ำเสียต่อไป</li> </ul> | - ไม่มี | <p>พนักงานทำความสะอาด</p> |

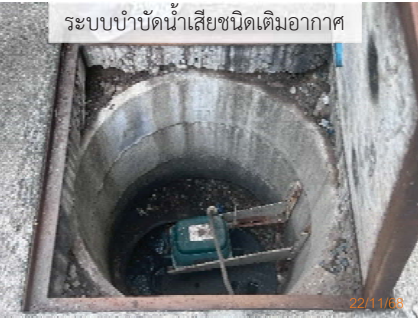
| มาตรการป้องกันและแก้ไขผลกระทบสิ่งแวดล้อม<br>และมาตรการติดตามตรวจสอบผลกระทบสิ่งแวดล้อม | ผลการปฏิบัติตามมาตรการ | ปัญหา อุปสรรค ที่ไม่สามารถปฏิบัติ<br>ตามมาตรการ และแนวทางแก้ไข | ภาพประกอบมาตรการ |
|---|---|---|---|
| <b>2.6 การบำบัดน้ำเสีย</b><br>1) ติดตั้งระบบบำบัดน้ำเสียชนิดถังบำบัดน้ำเสีย<br>สำเร็จรูปของ STAR<br>- รุ่น SC-726A (2 ชุด) แต่ละชุดรับน้ำเสียได้<br>5.46 ลบ.ม./วัน<br>- รุ่น SC-746A (9 ชุด) แต่ละชุดรับน้ำเสียได้<br>9.5 ลบ.ม./วัน<br>- รุ่น SC-776A (9 ชุด) แต่ละชุดรับน้ำเสียได้<br>15.5 ลบ.ม./วัน | - ระบบบำบัดน้ำเสียของโครงการเป็นระบบ<br>บำบัดน้ำเสียสำเร็จรูปแบบบ่อเติมอากาศ<br>สามารถรองรับน้ำได้ 12 ลบ.ม./วัน<br>- ทางโครงการได้จัดทำแบบบันทึกรายละเอียด<br>สถิติและข้อมูลซึ่งแสดงการทำงานของระบบ<br>บำบัดน้ำเสีย และรายงานสรุปผลการทำงาน<br>ของระบบบำบัดน้ำเสียตามแบบ ทส.1 และ ทส.<br>2 จัดส่งให้แก่สำนักงานเขตพญาไทเป็นประจำ<br>ทุกเดือน (เอกสารแนบ 7) | - ไม่มี | |

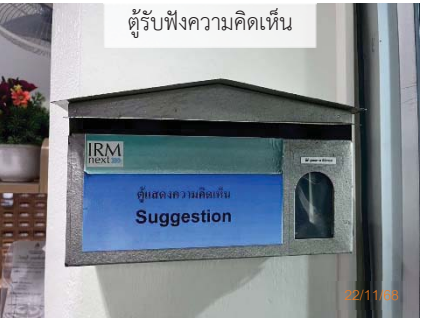
| มาตรการป้องกันและแก้ไขผลกระทบสิ่งแวดล้อม<br>และมาตรการติดตามตรวจสอบผลกระทบสิ่งแวดล้อม | ผลการปฏิบัติตามมาตรการ | ปัญหา อุปสรรค ที่ไม่สามารถปฏิบัติ<br>ตามมาตรการ และแนวทางแก้ไข | ภาพประกอบมาตรการ |
|---|---|---|---|
| <b>3. คุณค่าคุณภาพชีวิต</b><br><b>3.1 สภาพสังคม-เศรษฐกิจ</b><br>1) หากได้รับการร้องเรียนจากผู้พักอาศัยบริเวณ<br>โดยรอบโครงการว่าได้รับความเดือดร้อนรำคาญจาก<br>กิจกรรมการดำเนินงานของโครงการ จะต้องค้นหา<br>สาเหตุและแก้ไขเหตุแห่งความเดือดร้อน รำคาญให้<br>แล้วเสร็จโดยเร็วที่สุด | - การดำเนินงานที่ผ่านมาโครงการยังไม่ได้รับ<br>การร้องเรียนจากผู้พักอาศัยบริเวณโดยรอบ<br>โครงการ สำหรับในโครงการได้ติดตั้งตู้รับฟัง<br>ความคิดเห็นไว้บริเวณประตูทางเข้า-ออกอาคาร | - ไม่มี | |

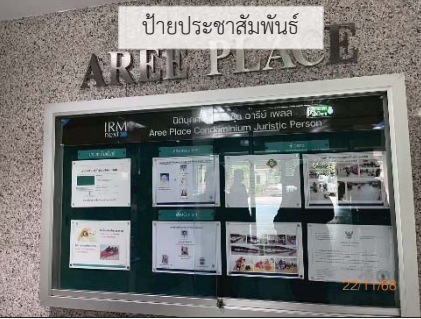
| มาตรการป้องกันและแก้ไขผลกระทบสิ่งแวดล้อม<br>และมาตรการติดตามตรวจสอบผลกระทบสิ่งแวดล้อม | ผลการปฏิบัติตามมาตรการ | ปัญหา อุปสรรค ที่ไม่สามารถปฏิบัติ<br>ตามมาตรการ และแนวทางแก้ไข | ภาพประกอบมาตรการ |
|---|---|---|---|
| 2) มีการกำหนดกฎระเบียบในการพักอาศัยที่<br>ชัดเจน เพื่อความเป็นระเบียบเรียบร้อยภายใน<br>โครงการ | - โครงการมีการกำหนดกฎระเบียบในการพัก<br>อาศัยไว้อย่างชัดเจน เพื่อความเป็นระเบียบ<br>เรียบร้อยภายในโครงการไว้บริเวณป้าย<br>ประชาสัมพันธ์ของโครงการ พร้อมทั้งติดป้าย<br>เตือนต่างๆ ไว้ให้สามารถให้ได้อย่างชัดเจน | - ไม่มี | |

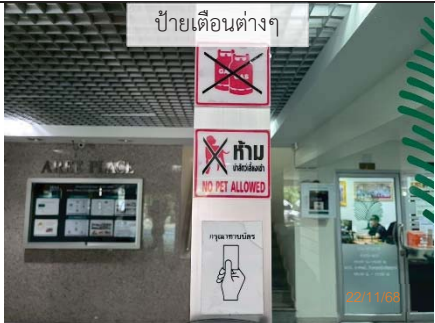
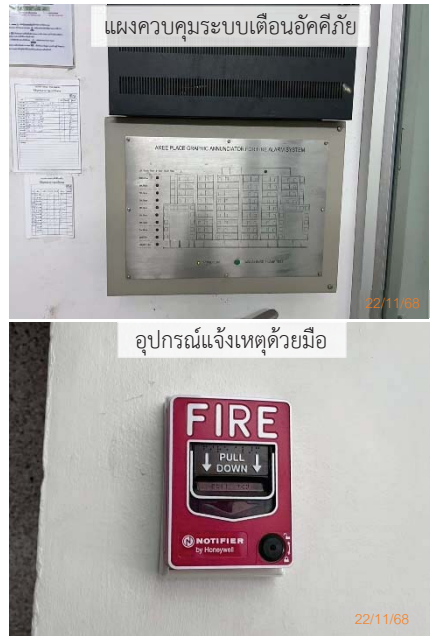
| มาตรการป้องกันและแก้ไขผลกระทบสิ่งแวดล้อม<br>และมาตรการติดตามตรวจสอบผลกระทบสิ่งแวดล้อม | ผลการปฏิบัติตามมาตรการ | ปัญหา อุปสรรค ที่ไม่สามารถปฏิบัติ<br>ตามมาตรการ และแนวทางแก้ไข | ภาพประกอบมาตรการ |
|---|---|---|---|
| <p><b>3.2 อาชีวอนามัยและความปลอดภัย</b></p> <p>1) จัดให้มีระบบป้องกันอัคคีภัยตาม พ.ร.บ. ควบคุมอาคาร พ.ศ.2522 และข้อบัญญัติ กทม. เรื่อง ควบคุมการก่อสร้างอาคาร พ.ศ.2522 อย่างครบถ้วน ซึ่งประกอบด้วย</p> <p>1.1) ระบบสัญญาณเตือนอัคคีภัย ประกอบด้วย</p> <p>1. แผงควบคุมรวมระบบสัญญาณเตือนอัคคีภัย (fire alarm control panel) ติดตั้งอยู่บริเวณ ชั้น 1 ของอาคารภายในห้องไฟฟ้า พร้อมชุดชาร์จแบตเตอรี่ ซึ่งมีกำลังเพียงพอในการใช้งานขณะที่แหล่งจ่ายกำลังไฟฟ้าในภาวะปกติเกิดขัดข้องไม่น้อยกว่า 8 ชม.</p> <p>2. อุปกรณ์แจ้งเหตุด้วยมือ (manual pull down station) ติดตั้งอยู่บริเวณโถงด้านหน้าบันไดกลาง และทางออกบันไดหนีไฟทุกชั้นของอาคาร ทั้ง 2</p> | <p>- ทางโครงการมีระบบป้องกันอัคคีภัยตาม พ.ร.บ. ควบคุมอาคาร พ.ศ.2522 และข้อบัญญัติ กทม. เรื่อง ควบคุมการก่อสร้างอาคาร พ.ศ. 2522 อย่างครบถ้วน ซึ่งระบบสัญญาณเตือนอัคคีภัย ประกอบด้วย แผงควบคุมรวมระบบสัญญาณเตือนอัคคีภัย อุปกรณ์แจ้งเหตุเครื่องตรวจจับควัน เครื่องตรวจจับความร้อน กริ่งสัญญาณแจ้งเหตุ เครื่องตรวจจับควัน เครื่องดับเพลิงชนิดมือถือมีระบบผจญเพลิงและป้องกันเพลิงไหม้ ประกอบด้วย ตู้เก็บสายฉีดน้ำดับเพลิง หัวรับน้ำดับเพลิง อุปกรณ์ดับเพลิงชนิดมือถือ</p> | <p>- ไม่มี</p> | |

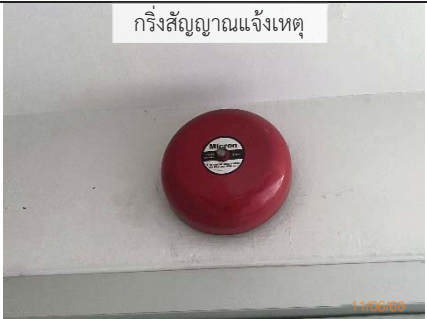
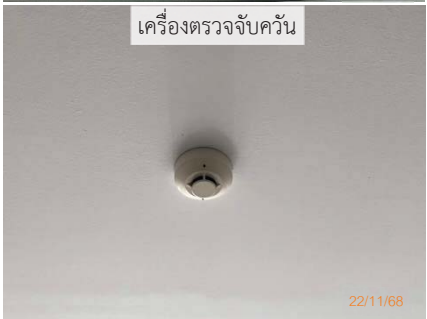
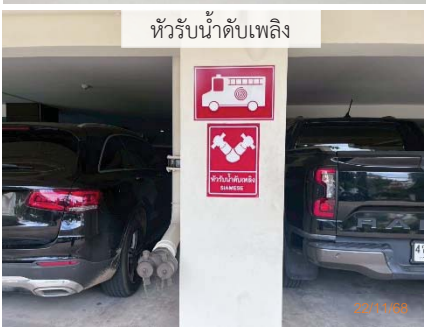
| มาตรการป้องกันและแก้ไขผลกระทบสิ่งแวดล้อม<br>และมาตรการติดตามตรวจสอบผลกระทบสิ่งแวดล้อม | ผลการปฏิบัติตามมาตรการ | ปัญหา อุปสรรค ที่ไม่สามารถปฏิบัติตามมาตรการ และแนวทางแก้ไข | ภาพประกอบมาตรการ |
|---|---|---|---|
| <p>ฝั่ง รวม 3 จุด/ชั้น อยู่สูงจากพื้นที่ประมาณ 1.50 ม. มีป้าย fire ชัดเจนมี key switch สำหรับไขเพื่อส่ง general alarm</p> <p>3. กริ่งสัญญาณแจ้งเหตุ (alarm bell) ติดตั้งอยู่บริเวณโถงด้านหน้าบันไดกลาง และทางออกบันไดหนีไฟทุกชั้นของอาคาร อยู่สูงจากพื้นที่ประมาณ 2.20 ม.</p> <p>4. เครื่องตรวจจับควัน (smoke detector) โดยจะติดตั้งไว้บริเวณห้องพักอาศัยทุกห้อง ห้องไฟฟ้า และห้องเครื่อง</p> <p>5. เครื่องตรวจจับความร้อน (heat detector) โดยจะติดตั้งไว้บริเวณเพดานโถงทางเดิน และทางออกบันไดหนีไฟทุกชั้นของอาคาร</p> <p>1.2) ระบบผจญเพลิงและป้องกันเพลิงไหม้ ระบบฉีดน้ำดับเพลิง โครงการจะปรับปรุงเพิ่มเติมระบบฉีดน้ำดับเพลิงโดยติดตั้งเครื่องสูบน้ำดับเพลิง (fire pump) ขนาด 1,000 แกลลอน/นาที่ จำนวน 1 เครื่อง และเครื่องสูบน้ำดับเพลิงช่วย (jockey pump) ขนาด 20 แกลลอน/นาที่ จำนวน 1 เครื่อง โดยจะสูบน้ำจากถังเก็บน้ำใต้ดินไปยังตู้เก็บสายฉีดน้ำดับเพลิงพร้อมอุปกรณ์ตามชั้นต่างๆ ตั้งแต่ชั้นที่ 1-10 โดยโครงการจะ</p> | | | <p>กริ่งสัญญาณแจ้งเหตุ</p> <p>เครื่องตรวจจับควัน</p> <p>หัวรับน้ำดับเพลิง</p> |

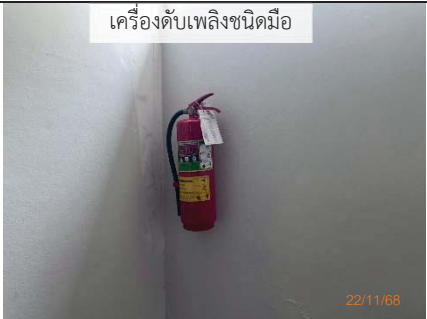
| มาตรการป้องกันและแก้ไขผลกระทบสิ่งแวดล้อม<br>และมาตรการติดตามตรวจสอบผลกระทบสิ่งแวดล้อม | ผลการปฏิบัติตามมาตรการ | ปัญหา อุปสรรค ที่ไม่สามารถปฏิบัติ<br>ตามมาตรการ และแนวทางแก้ไข | ภาพประกอบมาตรการ |
|---|---|---|---|
| ติดตั้งเพิ่มเติมอีก 13 ตู้ รวมเป็นทั้งหมด 23 ตู้ โดย<br>บริเวณชั้น 2-6 จะติดตั้งเพิ่มเติมอีกชั้นละ 2 ตู้ รวมเป็น<br>3 ตู้/ชั้น สำหรับบริเวณชั้นล่างนั้นจะติดตั้งตู้เก็บสายฉีด<br>น้ำดับเพลิงเพิ่มเติมอีก 3 ตู้ ตรงบริเวณด้านซ้ายและ<br>ขวาของอาคาร ด้านละ 1 ตู้ และด้านหลัง 1 นอกจากนี้<br>โครงการจะเพิ่มความจุถังเก็บน้ำใต้ดินจาก 120 ลบ.ม.<br>เป็น 170 ลบ.ม. โดยกำหนดให้ระดับน้ำเก็บกักสำรอง<br>เพื่อการดับเพลิงไว้ไม่น้อยกว่า 30 นาที หรือปริมาณ<br>137 ลบ.ม.<br><br>1. หัวรับน้ำดับเพลิง (fire department<br>connections) ติดตั้งไว้ 1 จุด บริเวณชั้นล่าง | | | <div>เครื่องดับเพลิงชนิดมือถือ</div> |

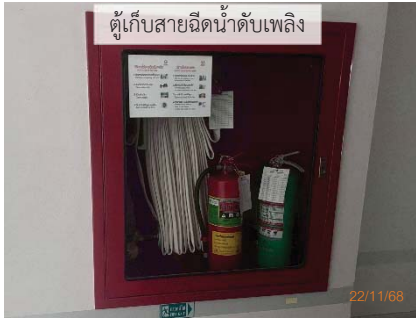
| มาตรการป้องกันและแก้ไขผลกระทบสิ่งแวดล้อม<br>และมาตรการติดตามตรวจสอบผลกระทบสิ่งแวดล้อม | ผลการปฏิบัติตามมาตรการ | ปัญหา อุปสรรค ที่ไม่สามารถปฏิบัติ<br>ตามมาตรการ และแนวทางแก้ไข | ภาพประกอบมาตรการ |
|---|---|---|---|
| 2. เครื่องดับเพลิงชนิดมือถือ (fire<br>extinguisher) ติดตั้งไว้ในตู้เก็บสายฉีดน้ำดับเพลิงทุก<br>ตู้ๆ ละ 1 เครื่อง โดยติดตั้งไว้บริเวณชั้นล่าง 3 เครื่อง<br>บริเวณชั้น 2-6 ชั้นละ 3 เครื่อง ชั้นตาดฟ้า 1 เครื่อง<br>รวมทั้งหมด 24 เครื่อง | | | <div>ตู้เก็บสายฉีดน้ำดับเพลิง</div> |

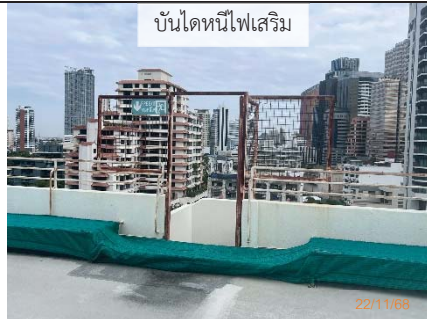
| มาตรการป้องกันและแก้ไขผลกระทบสิ่งแวดล้อม<br>และมาตรการติดตามตรวจสอบผลกระทบสิ่งแวดล้อม | ผลการปฏิบัติตามมาตรการ | ปัญหา อุปสรรค ที่ไม่สามารถปฏิบัติตามมาตรการ และแนวทางแก้ไข | ภาพประกอบมาตรการ |
|---|---|---|---|
| <p>3. บันไดหนีไฟ (stairwell) เพิ่มเติม และปรับปรุง บันไดหนีไฟให้มีความต่อเนื่องโดยตลอดจากชั้นดาดฟ้าลงสู่พื้นที่ชั้นล่าง ดังนี้</p> <p>3.1 ติดตั้งบันไดหนีไฟเสริมจากบริเวณระเบียงชั้น 7 ลงมายังบริเวณชานพักบันไดหนีไฟระหว่างชั้น 5 และชั้น 6 เพื่อเชื่อมเส้นทางหนีไฟระหว่างบันไดหนีไฟช่วงที่ 2 ให้มีความต่อเนื่องกัน</p> | <p>- ติดตั้งบันไดหนีไฟเสริมจากบริเวณระเบียงชั้น 7 ลงมายังบริเวณชานพักบันไดหนีไฟระหว่างชั้น 5 และชั้น ที่ 2 ให้มีความต่อเนื่องกัน</p> | - ไม่มี | <p>บันไดหนีไฟเสริม</p> |

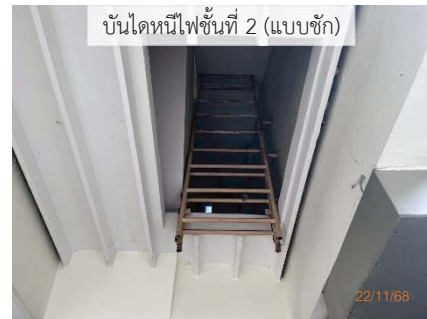
| มาตรการป้องกันและแก้ไขผลกระทบสิ่งแวดล้อม<br>และมาตรการติดตามตรวจสอบผลกระทบสิ่งแวดล้อม | ผลการปฏิบัติตามมาตรการ | ปัญหา อุปสรรค ที่ไม่สามารถปฏิบัติตามมาตรการ และแนวทางแก้ไข | ภาพประกอบมาตรการ |
|---|---|---|---|
| <p>3.2 ติดตั้งบันไดหนีไฟ (แบบซึก) เพิ่มเติมจากบริเวณห้องบันไดหนีไฟชั้น 2 ลงสู่พื้นที่ชั้นล่าง เพื่อเชื่อมเส้นทางหนีไฟจากชั้นดาดฟ้าลงสู่พื้นที่ชั้นล่างเพื่อออกนอกอาคารไปสู่จุดรวมพลให้มีความต่อเนื่องกันโดยตลอดซึ่งจะทำให้มีความสะดวกและปลอดภัยยิ่งขึ้นอีกด้วย</p> | <p>- ติดตั้งบันไดหนีไฟ (แบบซึก) เพิ่มเติมจากบริเวณห้องบันไดหนีไฟชั้น 2 ลงสู่พื้นที่ชั้นล่างเพื่อสะดวกและปลอดภัยยิ่งขึ้น</p> | - ไม่มี | <p>บันไดหนีไฟชั้นที่ 2 (แบบซึก)</p> |

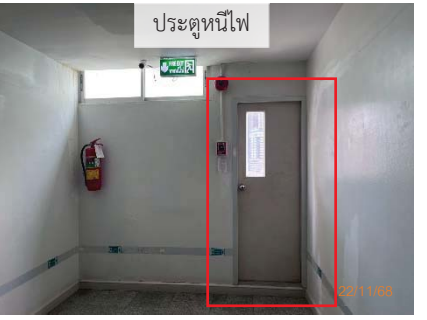
| มาตรการป้องกันและแก้ไขผลกระทบสิ่งแวดล้อม<br>และมาตรการติดตามตรวจสอบผลกระทบสิ่งแวดล้อม | ผลการปฏิบัติตามมาตรการ | ปัญหา อุปสรรค ที่ไม่สามารถปฏิบัติตามมาตรการ และแนวทางแก้ไข | ภาพประกอบมาตรการ |
|---|---|---|---|
| <p>3.3 ปรับปรุงประตูหนีไฟบริเวณชั้น 7-10 จากเดิมซึ่งเป็นแบบผลักเข้าจากโถงบันไดหนีไฟเข้าสู่โถงทางเดินภายในอาคาร ให้เป็นแบบบานเปิดชนิดผลักออกสู่บันไดหนีไฟ พร้อมอุปกรณ์ชนิดที่บังคับให้บานประตูปิดได้เอง</p> | <p>- ประตูหนีไฟบริเวณชั้น 7-10 เป็นแบบบานเปิดชนิดผลักออกสู่บันไดหนีไฟ</p> | ไม่มี | <p>ประตูหนีไฟ</p> |

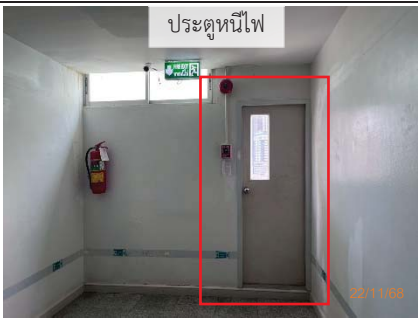
| มาตรการป้องกันและแก้ไขผลกระทบสิ่งแวดล้อม<br>และมาตรการติดตามตรวจสอบผลกระทบสิ่งแวดล้อม | ผลการปฏิบัติตามมาตรการ | ปัญหา อุปสรรค ที่ไม่สามารถปฏิบัติตามมาตรการ และแนวทางแก้ไข | ภาพประกอบมาตรการ |
|---|---|---|---|
| 3.4 ติดตั้งประตูซึ่งทำด้วยวัสดุทนไฟ และไม่<br>ผู้ร่อนที่สามารถเปิดเข้า-ออกได้ทั้ง 2 ด้าน พร้อมอุปกรณ์<br>ชนิดที่บังคับให้บานประตูปิดได้เอง บริเวณหน้าโถงบันได<br>กลางตั้งแต่ชั้น 2-10 และโถงบันไดหนีไฟทั้ง 2 ข้าง ของ<br>ชั้น 2-6 | - ประตูซึ่งทำด้วยวัสดุทนไฟและไม่ผู้ร่อนที่<br>สามารถเปิดเข้า-ออกได้ทั้ง 2 ด้าน | - ไม่มี | |

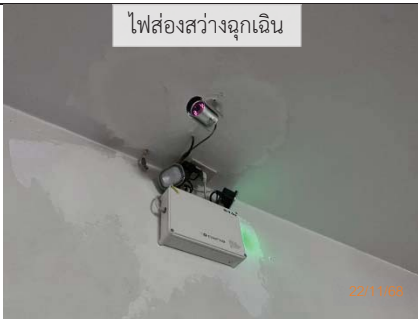
| มาตรการป้องกันและแก้ไขผลกระทบสิ่งแวดล้อม<br>และมาตรการติดตามตรวจสอบผลกระทบสิ่งแวดล้อม | ผลการปฏิบัติตามมาตรการ | ปัญหา อุปสรรค ที่ไม่สามารถปฏิบัติตามมาตรการ และแนวทางแก้ไข | ภาพประกอบมาตรการ |
|---|---|---|---|
| 4. เครื่องส่องสว่างฉุกเฉิน (emergency light)<br>โดยติดตั้งบริเวณโถงบันไดกลางและหน้าบันไดหนีไฟทุก<br>ชั้น | - ติดตั้งเครื่องส่องสว่างฉุกเฉิน (emergency<br>light) โดยติดตั้งบริเวณโถงบันไดกลางและหน้า<br>บันไดหนีไฟทุกชั้น | - ไม่มี | |

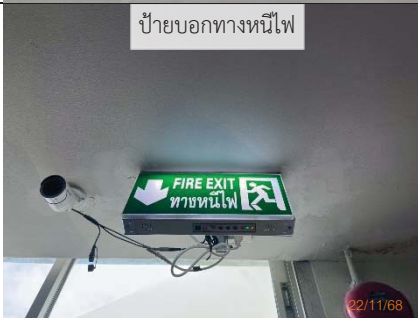
| มาตรการป้องกันและแก้ไขผลกระทบสิ่งแวดล้อม<br>และมาตรการติดตามตรวจสอบผลกระทบสิ่งแวดล้อม | ผลการปฏิบัติตามมาตรการ | ปัญหา อุปสรรค ที่ไม่สามารถปฏิบัติตามมาตรการ และแนวทางแก้ไข | ภาพประกอบมาตรการ |
|---|---|---|---|
| 5. ป้ายบอกทางหนีไฟ (fire exit sign light)<br>ติดตั้งบริเวณโถงบันไดกลางและหน้าบันไดหนีไฟทุกชั้น | - ติดตั้งป้ายบอกทางหนีไฟ ติดตั้งบริเวณโถง<br>บันไดกลางและหน้าบันไดหนีไฟทุกชั้น | - ไม่มี | |

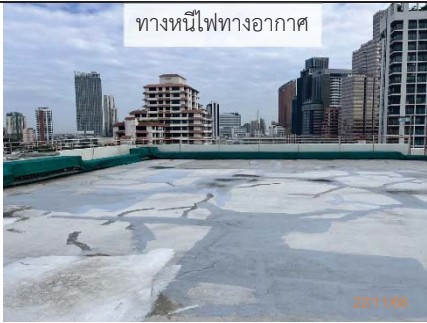
| มาตรการป้องกันและแก้ไขผลกระทบสิ่งแวดล้อม<br>และมาตรการติดตามตรวจสอบผลกระทบสิ่งแวดล้อม | ผลการปฏิบัติตามมาตรการ | ปัญหา อุปสรรค ที่ไม่สามารถปฏิบัติตามมาตรการ และแนวทางแก้ไข | ภาพประกอบมาตรการ |
|---|---|---|---|
| 6. ทางหนีไฟทางอากาศโครงการได้จัดให้มีพื้นที่ว่างขนาด 400 ตร.ม. (20x20 ม.) ไว้บนดาดฟ้าชั้น 10 ของอาคารเพื่อใช้เป็นทางหนีไฟทางอากาศ | - จัดให้มีพื้นที่ว่างเพื่อใช้เป็นทางเดินหนีไฟทางอากาศไว้บนดาดฟ้าชั้น 10 ของอาคาร | - ไม่มี | |

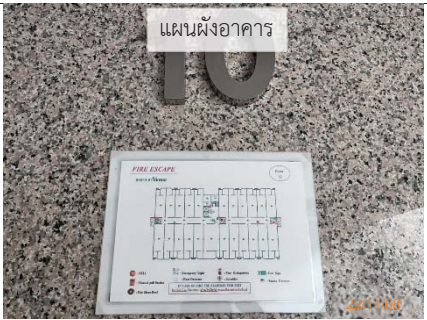
| มาตรการป้องกันและแก้ไขผลกระทบสิ่งแวดล้อม<br>และมาตรการติดตามตรวจสอบผลกระทบสิ่งแวดล้อม | ผลการปฏิบัติตามมาตรการ | ปัญหา อุปสรรค ที่ไม่สามารถปฏิบัติตามมาตรการ และแนวทางแก้ไข | ภาพประกอบมาตรการ |
|---|---|---|---|
| 7. แผนผังอาคาร ติดตั้งไว้บริเวณโถงหน้าบันไดกลางของอาคารทุกชั้น | - ติดตั้งแผนผังอาคาร ไว้บริเวณโถงหน้าบันไดกลางของอาคารทุกชั้น | - ไม่มี | |

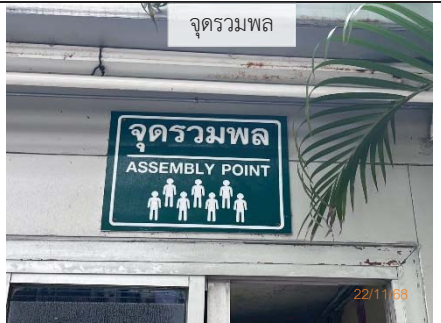
| มาตรการป้องกันและแก้ไขผลกระทบสิ่งแวดล้อม<br>และมาตรการติดตามตรวจสอบผลกระทบสิ่งแวดล้อม | ผลการปฏิบัติตามมาตรการ | ปัญหา อุปสรรค ที่ไม่สามารถปฏิบัติตามมาตรการ และแนวทางแก้ไข | ภาพประกอบมาตรการ |
|---|---|---|---|
| 10. จัดให้มีแผนปฏิบัติการฉุกเฉินโดยระบุถึงวิธีการอพยพผู้ที่อยู่ภายในอาคารได้หมดภายใน 1 ชม. และจัดให้มีเจ้าหน้าที่คอยดูแลการอพยพและจัดกลุ่มคนที่อพยพออกมาจากอาคารไปยังจุดรวมพลที่เหมาะสมและปลอดภัยภายในโครงการ | - ให้มีแผนปฏิบัติการฉุกเฉินโดยระบุถึงวิธีการอพยพผู้ที่อยู่ภายในอาคารได้หมดภายใน 1 ชม. และจัดให้มีเจ้าหน้าที่คอยดูแลการอพยพและจัดกลุ่มคนที่อพยพออกมาจากอาคารไปยังจุดรวมพลที่เหมาะสมและปลอดภัยภายในโครงการ | - ไม่มี | |

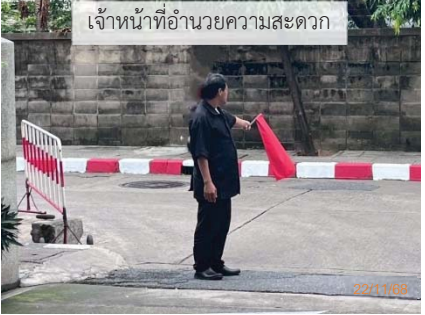
| มาตรการป้องกันและแก้ไขผลกระทบสิ่งแวดล้อม<br>และมาตรการติดตามตรวจสอบผลกระทบสิ่งแวดล้อม | ผลการปฏิบัติตามมาตรการ | ปัญหา อุปสรรค ที่ไม่สามารถปฏิบัติตามมาตรการ และแนวทางแก้ไข | ภาพประกอบมาตรการ |
|---|---|---|---|
| 13. จัดให้มีเจ้าหน้าที่คอยตรวจตราความเรียบร้อยตลอด 24 ชม. และอำนวยความสะดวกและปลอดภัยบริเวณทางเข้า-ออกโครงการ | - โครงการจัดให้มีเจ้าหน้าที่คอยตรวจตราความเรียบร้อยตลอด 24 ชม. และอำนวยความสะดวกและปลอดภัยบริเวณทางเข้า-ออกโครงการ | - ไม่มี | |

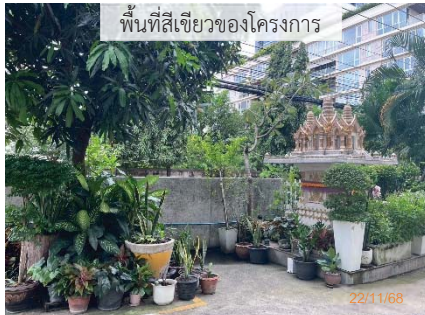
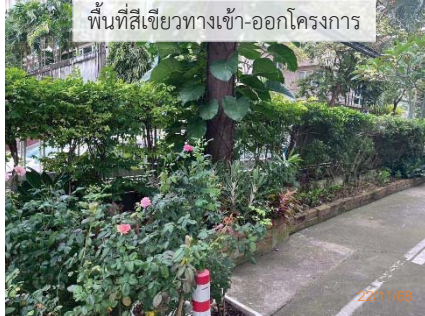
| มาตรการป้องกันและแก้ไขผลกระทบสิ่งแวดล้อม<br>และมาตรการติดตามตรวจสอบผลกระทบสิ่งแวดล้อม | ผลการปฏิบัติตามมาตรการ | ปัญหา อุปสรรค ที่ไม่สามารถปฏิบัติตามมาตรการ และแนวทางแก้ไข | ภาพประกอบมาตรการ |
|---|---|---|---|
| <b>3.3 พื้นที่สีเขียว</b><br>1) จัดให้มีพื้นที่สีเขียวคิดเป็นร้อยละ 19.25 ของพื้นที่โครงการ โดยจัดสวนหย่อมและปลูกไม้ยืนต้นบริเวณริมรั้วด้านหน้าโครงการและบนชั้นดาดฟ้าชั้น 6 และดาดฟ้าชั้น 10 เช่น ต้นไทร ยอดทอง แก้ว เข็มเล็ก ขบา เฟื่องฟ้า เป็นต้น | - โครงการจัดให้มีพื้นที่สีเขียวโดยจัดสวนหย่อมและปลูกต้นไม้ยืนต้นบริเวณริมรั้วด้านหน้าโครงการตลอดแนว เช่น ต้นไทร ยอดทอง แก้ว เข็มเล็ก เป็นต้น บริเวณบนชั้นดาดฟ้าชั้น 6 และดาดฟ้าชั้น 10 ไม่ได้ดำเนินการปลูกต้นไม้ เนื่องจากโครงการได้จัดสร้างอาคารตั้งแต่ปี 2550 ทำให้บริเวณดังกล่าวเกิดรอยร้าว รอยแตกของโครงการได้จึงยังไม่มีมีการปลูกต้นไม้บริเวณบนชั้นดาดฟ้าชั้น 6 และดาดฟ้าชั้น 10 แต่ได้มีการปลูกชั้นล่างของโครงการทดแทน | - ไม่มี | <br> |

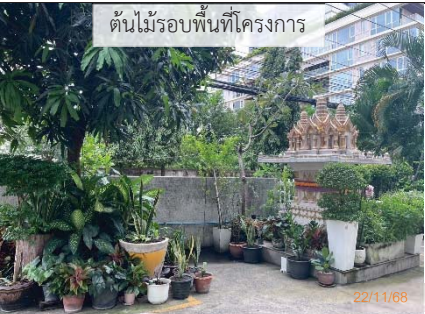
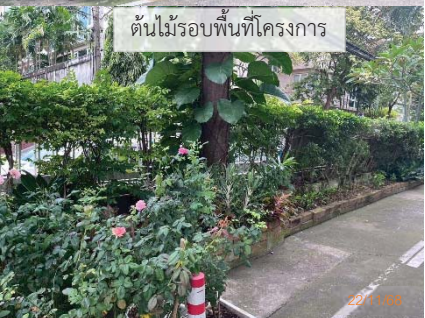
| มาตรการป้องกันและแก้ไขผลกระทบสิ่งแวดล้อม<br>และมาตรการติดตามตรวจสอบผลกระทบสิ่งแวดล้อม | ผลการปฏิบัติตามมาตรการ | ปัญหา อุปสรรค ที่ไม่สามารถปฏิบัติตามมาตรการ และแนวทางแก้ไข | ภาพประกอบมาตรการ |
|---|---|---|---|
| 2) หมั่นดูแลพื้นที่สีเขียวในโครงการให้มีสภาพสวยงามอย่างสม่ำเสมอ | - โครงการจัดให้มีแม่บ้านคอยดูแลทำความสะอาดพื้นที่สีเขียวในโครงการทุกจุดให้มีสภาพที่สวยงามเป็นประจำ | - ไม่มี | |

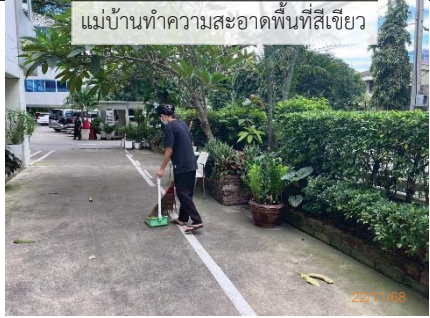
| มาตรการป้องกันและแก้ไขผลกระทบสิ่งแวดล้อม<br>และมาตรการติดตามตรวจสอบผลกระทบสิ่งแวดล้อม | ผลการปฏิบัติตามมาตรการ | ปัญหา อุปสรรค ที่ไม่สามารถปฏิบัติตาม<br>มาตรการ และแนวทางแก้ไข | ภาพประกอบมาตรการ |
|---|---|---|---|
| | | | <p>แม่บ้านทำความสะอาดพื้นที่สีเขียว</p> <p>22/11/68</p> |
