รายงานผลการปฏิบัติตาม  
มาตรการป้องกันและแก้ไขผลกระทบสิ่งแวดล้อม  
และมาตรการติดตามตรวจสอบคุณภาพสิ่งแวดล้อม  
ระยะดำเนินการ

โรงแรมเลอ เมอริเดียน ภูเก็ต ไม้ขาวบีช รีสอร์ท  
เจ้าของ : บริษัท นารายณ์ โฮเต็ล จำกัด  
ประจำเดือนกรกฎาคม – ธันวาคม พ.ศ. 2568

**รายงานผลการปฏิบัติตามมาตรการป้องกันและแก้ไขผลกระทบสิ่งแวดล้อม  
และมาตรการติดตามตรวจสอบผลกระทบสิ่งแวดล้อม  
โรงแรมเลอ เมอริเดียน ภูเก็ต ไม้ขาวบีช รีสอร์ท**

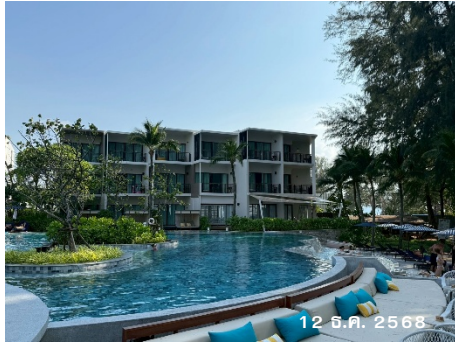
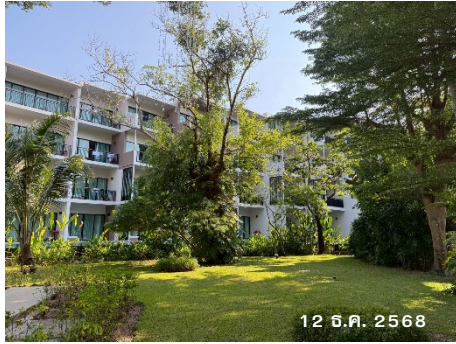
| องค์ประกอบสิ่งแวดล้อม / ผลกระทบต่อสิ่งแวดล้อม | มาตรการป้องกันและแก้ไขผลกระทบสิ่งแวดล้อม | การปฏิบัติตามมาตรการป้องกันและแก้ไขผลกระทบสิ่งแวดล้อม | ปัญหา อุปสรรคและข้อเสนอแนะ |
|---|---|---|---|
| 1.1 สภาพภูมิประเทศ | 1. จัดให้มีการดูแลต้นไม้ และสวนหย่อมภายในพื้นที่โครงการให้มีสภาพดีอยู่เสมอ ตามมาตรการในเรื่องสุนทรียภาพและทัศนียภาพ<br> | ปฏิบัติตามมาตรการ โครงการมีแผนกสวนดูแลต้นไม้ และสวนหย่อมภายในพื้นที่โครงการให้มีสภาพดีอยู่เสมอ<br> | ไม่มีปัญหาและอุปสรรค |

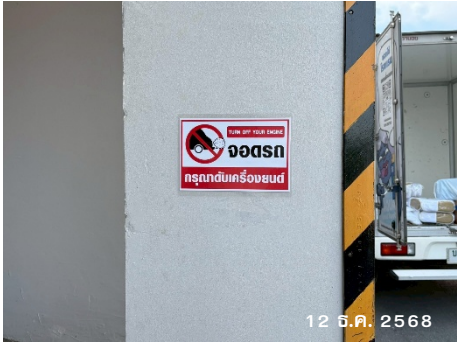
| องค์ประกอบสิ่งแวดล้อม / ผลกระทบต่อสิ่งแวดล้อม | มาตรการป้องกันและแก้ไขผลกระทบสิ่งแวดล้อม | การปฏิบัติตามมาตรการป้องกันและแก้ไขผลกระทบสิ่งแวดล้อม | ปัญหา อุปสรรคและข้อเสนอแนะ |
|---|---|---|---|
| | <p>2. ติดป้ายห้ามติดเครื่องยนต์ทิ้งไว้บริเวณลานจอดรถยนต์ โดยดับเครื่องยนต์ทันทีเมื่อจอดรถแล้ว</p> | <p>ปฏิบัติตามมาตรการ โครงการติดป้ายห้ามติดเครื่องยนต์ทิ้งไว้บริเวณลานจอดรถยนต์ โดยดับเครื่องยนต์ทันทีเมื่อจอดรถแล้ว</p> <p>12 ธ.ค. 2568</p> | <p>ไม่มีปัญหาและอุปสรรค</p> |

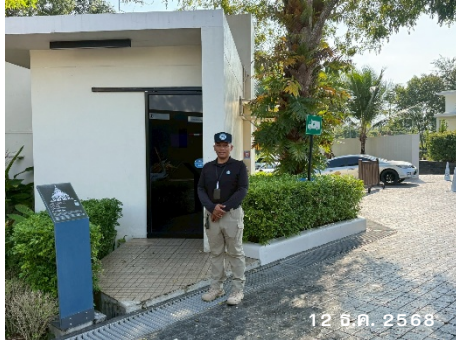
| องค์ประกอบสิ่งแวดล้อม / ผลกระทบต่อสิ่งแวดล้อม | มาตรการป้องกันและแก้ไขผลกระทบสิ่งแวดล้อม | การปฏิบัติตามมาตรการป้องกันและแก้ไขผลกระทบสิ่งแวดล้อม | ปัญหา อุปสรรคและข้อเสนอแนะ |
|---|---|---|---|
| 1.3 เสียงและความสั่นสะเทือน | 1. จำกัดความเร็วรถ ขณะแล่นเข้า-ออกพื้นที่โครงการ ให้มีความเร็วไม่เกิน 30 กิโลเมตร/ชั่วโมง | ปฏิบัติตามมาตรการ โครงการจำกัดความเร็วรถ ขณะแล่นเข้า-ออกพื้นที่โครงการ ให้มีความเร็วไม่เกิน 30 กิโลเมตร/ชั่วโมง และมี รปภ. คอยอำนวยความสะดวกแก่ผู้ใช้บริการ<br> | ไม่มีปัญหาและอุปสรรค |

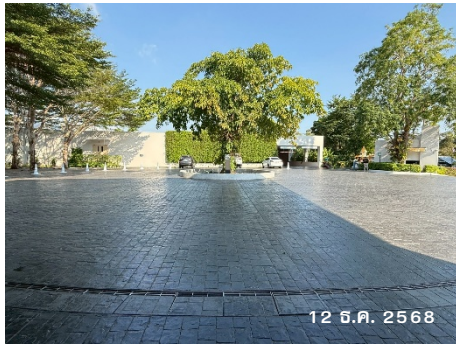
| องค์ประกอบสิ่งแวดล้อม / ผลกระทบต่อสิ่งแวดล้อม | มาตรการป้องกันและแก้ไขผลกระทบสิ่งแวดล้อม | การปฏิบัติตามมาตรการป้องกันและแก้ไขผลกระทบสิ่งแวดล้อม | ปัญหา อุปสรรคและข้อเสนอแนะ |
|---|---|---|---|
| | <p>3. รักษาสภาพธรรมชาติและดูแลต้นไม้ในโครงการให้ดีเสมอเพื่อช่วยเป็นสิ่งป้องกันเสี่ยงจากภายนอกได้</p> | <p>ปฏิบัติตามมาตรการ โครงการรักษาสภาพธรรมชาติและดูแลต้นไม้ในโครงการให้ดีเสมอ เพื่อช่วยเป็นสิ่งป้องกันเสี่ยงจากภายนอกได้</p> | ไม่มีปัญหาและอุปสรรค |

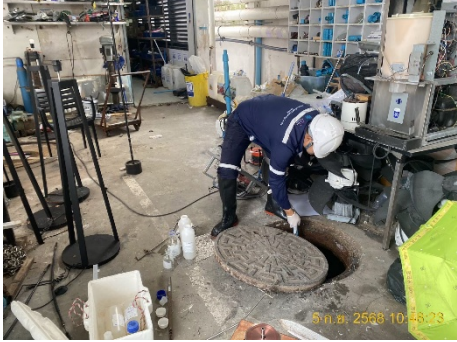
| องค์ประกอบสิ่งแวดล้อม / ผลกระทบต่อสิ่งแวดล้อม | มาตรการป้องกันและแก้ไขผลกระทบสิ่งแวดล้อม | การปฏิบัติตามมาตรการป้องกันและแก้ไขผลกระทบสิ่งแวดล้อม | ปัญหา อุปสรรคและข้อเสนอแนะ |
|---|---|---|---|
| 1.4 ทรัพยากรน้ำ | <p>1. จัดให้มีระบบบำบัดน้ำเสียภายในโครงการเพื่อลดค่าความสกปรกในน้ำทิ้งให้เป็นไปตามมาตรฐานน้ำทิ้งประเภท ก. ซึ่งเป็นระบบบำบัดน้ำเสียรวมแบบ Extended Aeration สามารถบำบัดน้ำเสียของโครงการ ที่มีปริมาณ 244.0 ลบ.ม./วัน ให้มีค่าความสกปรก (BOD) ออกไม่เกิน 20 มก./ลิตร และค่าสารแขวนลอย (SS) ไม่เกิน 30 มก./ลิตร</p> | <p>ปฏิบัติตามมาตรการ โครงการมีระบบบำบัดน้ำเสียที่มีประสิทธิภาพ สามารถบำบัดน้ำเสียให้มีค่าอยู่ในเกณฑ์มาตรฐานน้ำทิ้งอาคารประเภท ก</p> | <p>ไม่มีปัญหาและอุปสรรค</p> |

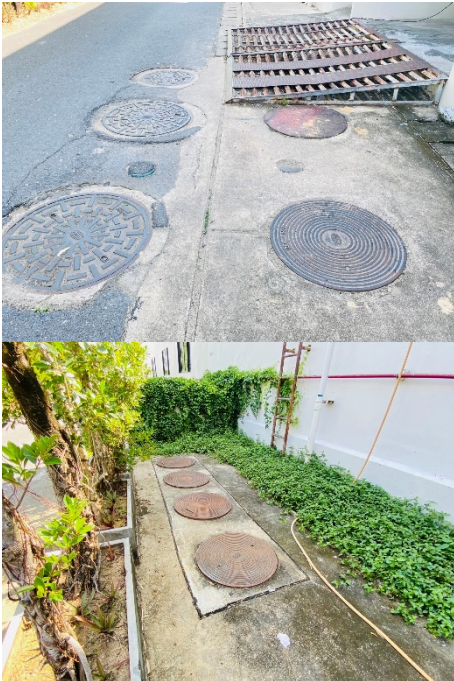
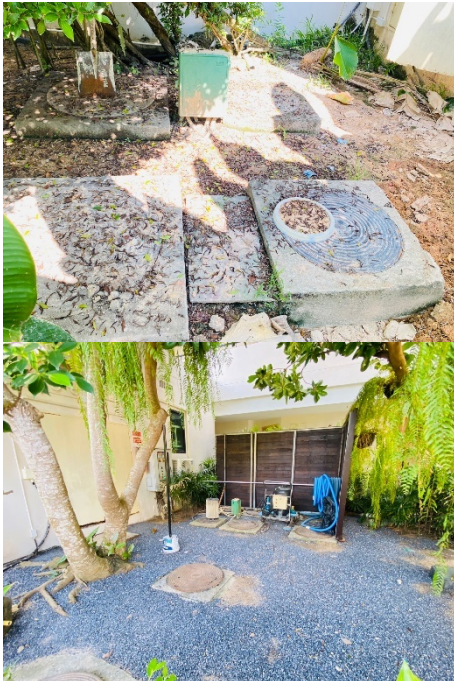
| องค์ประกอบสิ่งแวดล้อม / ผลกระทบต่อสิ่งแวดล้อม | มาตรการป้องกันและแก้ไขผลกระทบสิ่งแวดล้อม | การปฏิบัติตามมาตรการป้องกันและแก้ไขผลกระทบสิ่งแวดล้อม | ปัญหา อุปสรรคและข้อเสนอแนะ |
|---|---|---|---|
| | <p>3. จัดทำบ่อหน่วงน้ำ จำนวน 6 บ่อ โดยมีปริมาตรรวม 632.0 ลบ.ม. และลานซึมน้ำ 5 แห่ง เพื่อชะลอการไหลบ่าของน้ำ และปล่อยซึมลงดินต่อไป</p> | <p>ปฏิบัติตามมาตรการ โครงการมีบ่อหน่วงน้ำ จำนวน 6 บ่อ และลานซึมน้ำ 5 แห่ง เพื่อชะลอการไหลบ่าของน้ำ และปล่อยซึมลงดินต่อไป</p> | <p>ไม่มีปัญหาและอุปสรรค</p> |

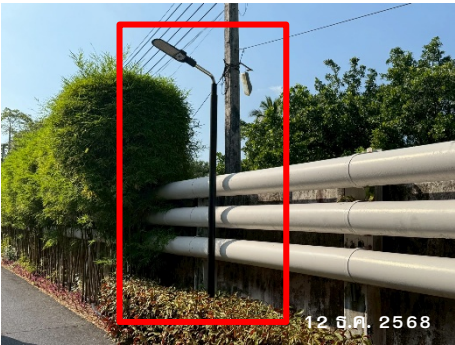
| องค์ประกอบสิ่งแวดล้อม / ผลกระทบต่อสิ่งแวดล้อม | มาตรการป้องกันและแก้ไขผลกระทบสิ่งแวดล้อม | การปฏิบัติตามมาตรการป้องกันและแก้ไขผลกระทบสิ่งแวดล้อม | ปัญหา อุปสรรคและข้อเสนอแนะ |
|---|---|---|---|
| | <p>7. กำหนดและติดตั้งโคมไฟ บริเวณทางเดินด้านติดกับพรุจิก และริมชายหาดไม้ขาว สูงจากพื้นไม่เกิน 1.0 เมตร และหันดวงโคมไฟเข้าหาโครงการ</p> | <p>ปฏิบัติตามมาตรการ โครงการติดตั้งโคมไฟบริเวณทางเดินริมชายหาดไม้ขาว</p> | <p>ไม่มีปัญหาและอุปสรรค</p> |

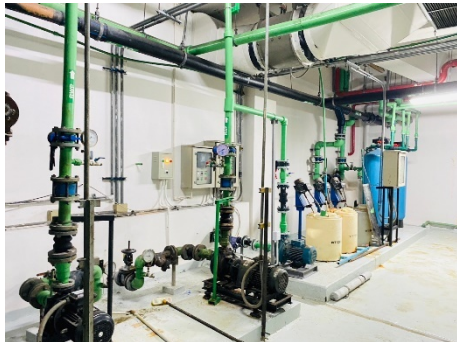
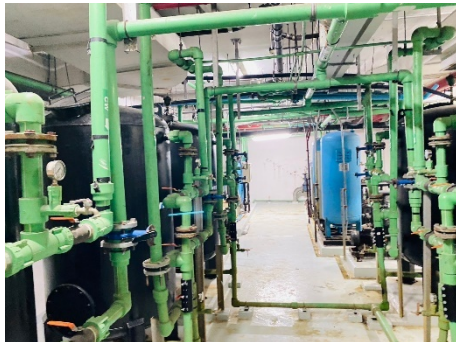
| องค์ประกอบสิ่งแวดล้อม / ผลกระทบต่อสิ่งแวดล้อม | มาตรการป้องกันและแก้ไขผลกระทบสิ่งแวดล้อม | การปฏิบัติตามมาตรการป้องกันและแก้ไขผลกระทบสิ่งแวดล้อม | ปัญหา อุปสรรคและข้อเสนอแนะ |
|---|---|---|---|
| | 2. ตรวจสอบดูแลระบบจ่ายน้ำ และระบบเส้นท่อน้ำใช้ให้อยู่ในสภาพดีอยู่เสมอ หากพบว่ามี การชำรุดให้รีบแก้ไขทันที<br> | ปฏิบัติตามมาตรการ เจ้าหน้าที่แผนกวิศวกรรม ตรวจสอบดูแลระบบจ่ายน้ำ และระบบเส้นท่อน้ำใช้ให้อยู่ในสภาพดีอยู่เสมอ หากพบว่ามี การชำรุดให้รีบแก้ไขทันที<br> | ไม่มีปัญหาและอุปสรรค |

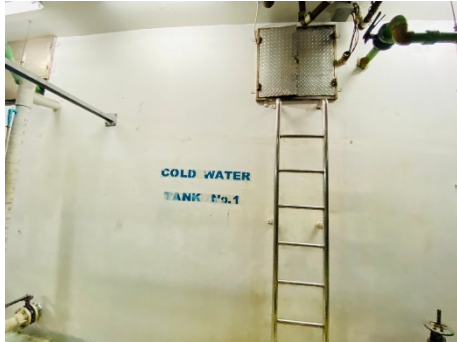
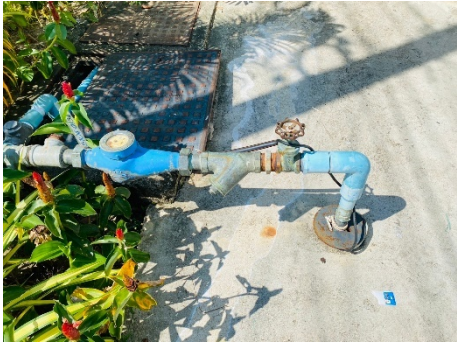
| องค์ประกอบสิ่งแวดล้อม / ผลกระทบต่อสิ่งแวดล้อม | มาตรการป้องกันและแก้ไขผลกระทบสิ่งแวดล้อม | การปฏิบัติตามมาตรการป้องกันและแก้ไขผลกระทบสิ่งแวดล้อม | ปัญหา อุปสรรคและข้อเสนอแนะ |
|---|---|---|---|
| | <p>3. จัดให้มีบ่อน้ำใต้ดินภายในโครงการ พร้อมเครื่องสูบน้ำจำนวน 5 บ่อ และถังเก็บน้ำดิบ 2 ถัง ขนาดความจุรวม 200 ลบ.ม.</p> | <p>ปฏิบัติตามมาตรการ โครงการมีบ่อบาดาล จำนวน 5 บ่อ สูบน้ำเข้าสู่ถังเก็บน้ำดิบ จำนวน 2 ถัง ขนาดความจุรวม 200 ลบ.ม.</p> | <p>ไม่มีปัญหาและอุปสรรค</p> |

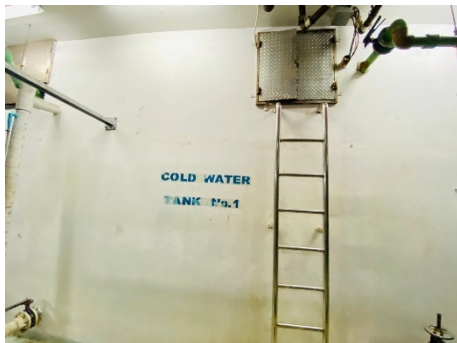
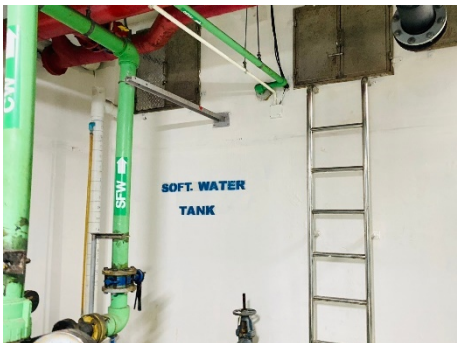
| องค์ประกอบสิ่งแวดล้อม / ผลกระทบต่อสิ่งแวดล้อม | มาตรการป้องกันและแก้ไขผลกระทบสิ่งแวดล้อม | การปฏิบัติตามมาตรการป้องกันและแก้ไขผลกระทบสิ่งแวดล้อม | ปัญหา อุปสรรคและข้อเสนอแนะ |
|---|---|---|---|
| | <p>4. จัดให้มีระบบปรับปรุงคุณภาพน้ำ และถังเก็บสำรองน้ำใต้ดิน 2 ถัง ขนาดความจุรวม 200 ลบ.ม. สามารถสำรองน้ำใช้ได้นาน 1.0 วัน และถังเก็บสำรองน้ำดับเพลิง 2 ถัง ขนาดความจุรวม 190 ลบ.ม.</p> | <p>ปฏิบัติตามมาตรการ โครงการมีระบบปรับปรุงคุณภาพน้ำ และถังเก็บสำรองน้ำใต้ดิน 2 ถัง ขนาดความจุรวม 200 ลบ.ม. สามารถสำรองน้ำใช้ได้นาน 1.0 วัน และถังเก็บสำรองน้ำดับเพลิง 2 ถัง ขนาดความจุรวม 190 ลบ.ม.</p> | <p>ไม่มีปัญหาและอุปสรรค</p> |

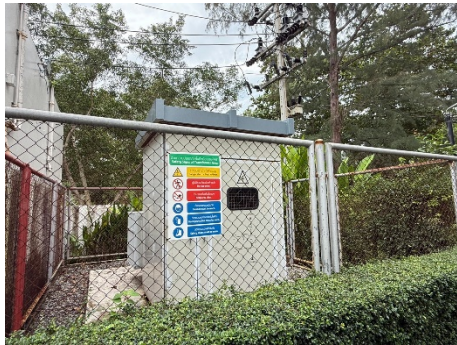
| องค์ประกอบสิ่งแวดล้อม / ผลกระทบต่อสิ่งแวดล้อม | มาตรการป้องกันและแก้ไขผลกระทบสิ่งแวดล้อม | การปฏิบัติตามมาตรการป้องกันและแก้ไขผลกระทบสิ่งแวดล้อม | ปัญหา อุปสรรคและข้อเสนอแนะ |
|---|---|---|---|
| 3.2 การใช้ไฟฟ้า | <p>1. จัดให้มีและติดตั้งระบบไฟฟ้าตามที่เสนอในรายละเอียดโครงการทุกประการ</p> | <p>ปฏิบัติตามมาตรการ โครงการติดตั้งระบบไฟฟ้าตามที่เสนอในรายละเอียดโครงการ ดังนี้</p> <p>1. ระบบจ่ายไฟฟ้าปกติ โครงการติดตั้งหม้อแปลงไฟฟ้าขนาด 1,250 KVA จำนวน 1 ชุด และขนาด 1,000 KVA จำนวน 1 ชุด เพื่อลดแรงดันไฟฟ้า ก่อนจะจ่ายไฟไปยังแผงจ่ายไฟฟ้าหลัก (MDB) เพื่อกระจายไปใช้งานยังอาคารต่างๆ</p> <p>2. ระบบจ่ายไฟฟ้าสำรอง จัดให้มีเครื่องกำเนิดไฟฟ้าสำรองขนาด 300 KVA จำนวน 1 เครื่อง และขนาด 440 KVA จำนวน 1 เครื่อง เพื่อจ่ายไฟฟ้าสำรองกรณีเกิดเหตุไฟฟ้าดับฉุกเฉิน โดยสามารถจ่ายไฟฟ้าได้นานไม่น้อยกว่า 3 ชั่วโมง ติดตั้งในห้องเครื่องของอาคาร</p> | |

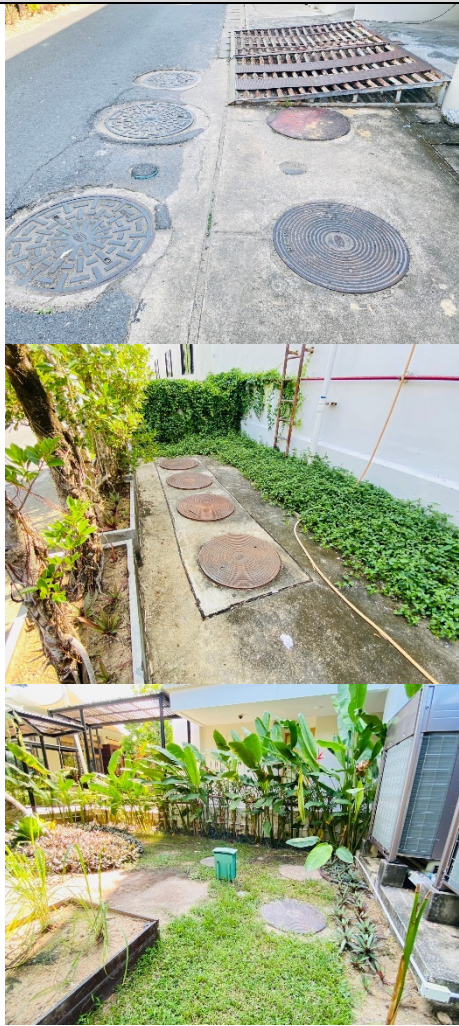
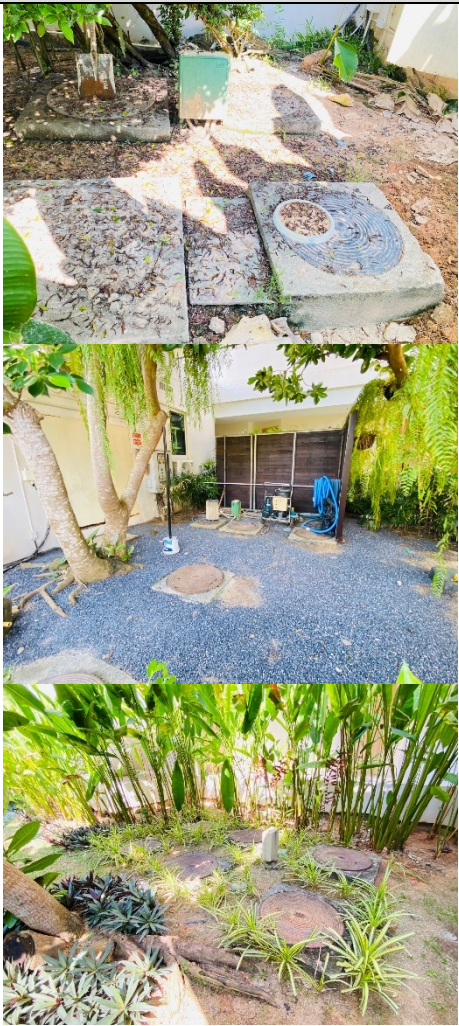
| องค์ประกอบสิ่งแวดล้อม / ผลกระทบต่อสิ่งแวดล้อม | มาตรการป้องกันและแก้ไขผลกระทบสิ่งแวดล้อม | การปฏิบัติตามมาตรการป้องกันและแก้ไขผลกระทบสิ่งแวดล้อม | ปัญหา อุปสรรคและข้อเสนอแนะ |
|---|---|---|---|
| 3.4 การระบายน้ำและป้องกันน้ำท่วม | 1. ควบคุมอัตราการระบายน้ำในพื้นที่โครงการ โดยจัดทำบ่อหน่วงน้ำ จำนวน 6 บ่อ มีปริมาตรกักเก็บรวม 632.0 ลูกบาศก์เมตร และลานซึมน้ำ (Soakaway Pit) 5 แห่ง พื้นที่รวม 1,924 ตารางเมตร มีอัตราการซึมน้ำรวม 0.1689 ลบ.ม./วินาที เพื่อชะลอการไหลบ่าของน้ำ และปล่อยซึมลงดินต่อไป | ปฏิบัติตามมาตรการ โครงการมีบ่อหน่วงน้ำ จำนวน 6 บ่อ เพื่อชะลอการไหลบ่าของน้ำ และปล่อยซึมลงดินต่อไป | ไม่มีปัญหาและอุปสรรค |

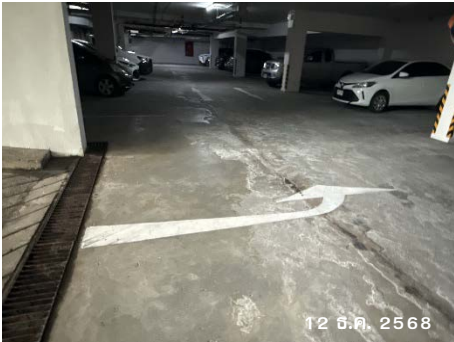
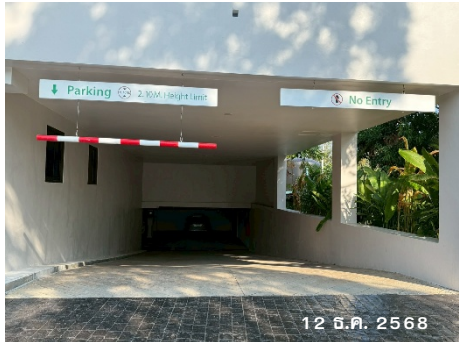
| องค์ประกอบสิ่งแวดล้อม / ผลกระทบต่อสิ่งแวดล้อม | มาตรการป้องกันและแก้ไขผลกระทบสิ่งแวดล้อม | การปฏิบัติตามมาตรการป้องกันและแก้ไขผลกระทบสิ่งแวดล้อม | ปัญหา อุปสรรคและข้อเสนอแนะ |
|---|---|---|---|
| | 2. ติดตั้งเครื่องหมายจราจรที่ถนนและที่ลานจอดรถให้ชัดเจน<br> | ปฏิบัติตามมาตรการ โครงการติดตั้งเครื่องหมายจราจรที่ถนนและที่ลานจอดรถให้ชัดเจน<br> | |

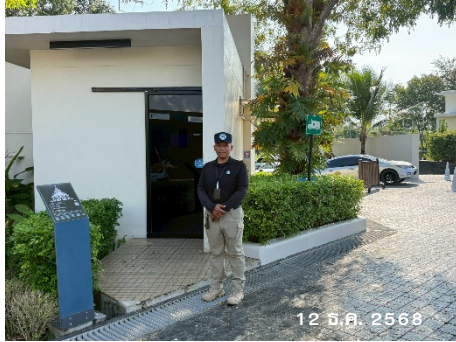
| องค์ประกอบสิ่งแวดล้อม / ผลกระทบต่อสิ่งแวดล้อม | มาตรการป้องกันและแก้ไขผลกระทบสิ่งแวดล้อม | การปฏิบัติตามมาตรการป้องกันและแก้ไขผลกระทบสิ่งแวดล้อม | ปัญหา อุปสรรคและข้อเสนอแนะ |
|---|---|---|---|
| | 5. จัดให้มีเจ้าหน้าที่ หรือยามที่ผ่านการฝึกอบรมทักษะด้านการจราจร คอยอำนวยความสะดวกและจัดระบบการจราจรบริเวณทางเข้า-ออกพื้นที่โครงการ ตลอด 24 ชั่วโมง | ปฏิบัติตามมาตรการ โครงการมี รปภ. ที่มีความชำนาญทางด้านการจราจร คอยอำนวยความสะดวกและจัดระบบการจราจรบริเวณทางเข้า-ออกพื้นที่โครงการ ตลอด 24 ชั่วโมง<br> | ไม่มีปัญหาและอุปสรรค |

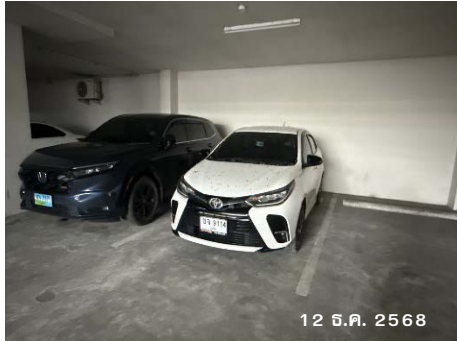
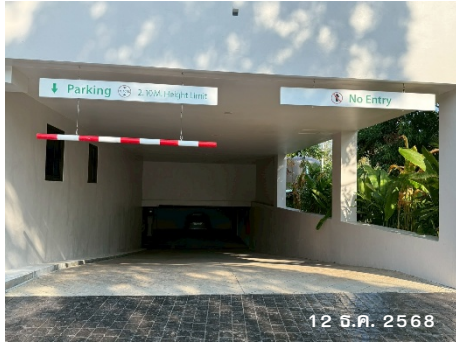
| องค์ประกอบสิ่งแวดล้อม / ผลกระทบต่อสิ่งแวดล้อม | มาตรการป้องกันและแก้ไขผลกระทบสิ่งแวดล้อม | การปฏิบัติตามมาตรการป้องกันและแก้ไขผลกระทบสิ่งแวดล้อม | ปัญหา อุปสรรคและข้อเสนอแนะ |
|---|---|---|---|
| | 6. จัดให้มีที่จอดรถยนต์ของโครงการจำนวนรวม 69 คัน<br> | ปฏิบัติตามมาตรการ โครงการมีที่จอดรถยนต์ของโครงการจำนวนรวม 69 คัน<br> | ไม่มีปัญหาและอุปสรรค |

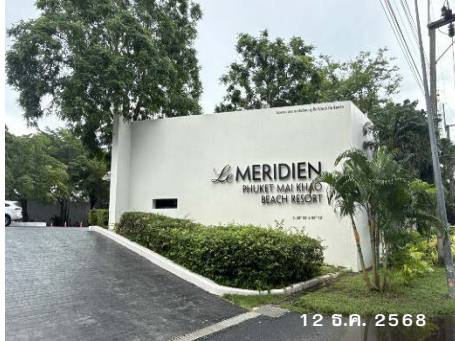
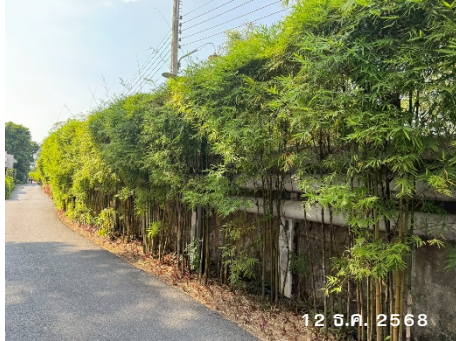
| องค์ประกอบสิ่งแวดล้อม / ผลกระทบต่อสิ่งแวดล้อม | มาตรการป้องกันและแก้ไขผลกระทบสิ่งแวดล้อม | การปฏิบัติตามมาตรการป้องกันและแก้ไขผลกระทบสิ่งแวดล้อม | ปัญหา อุปสรรคและข้อเสนอแนะ |
|---|---|---|---|
| | <p>2. จัดให้มีรั้วกำแพง คสล. สูงไม่น้อยกว่า 2.0 เมตร ตลอดแนวเขตที่ดิน โดยเฉพาะด้านที่ติดกับพรุจิก</p> | <p>ปฏิบัติตามมาตรการ โครงการจัดให้มีรั้วกำแพง คสล. สูงไม่น้อยกว่า 2.0 เมตร รอบบริเวณโครงการ</p> | ไม่มีปัญหาและอุปสรรค |

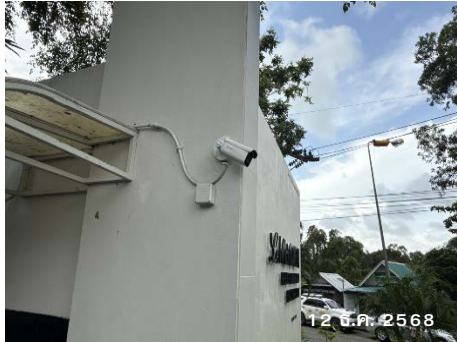
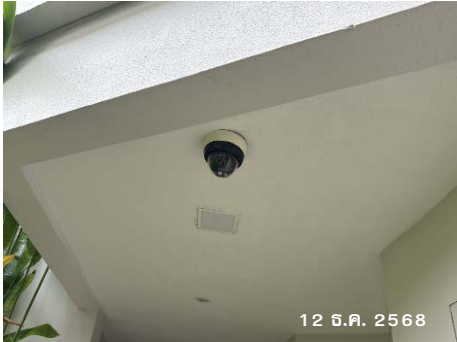
| องค์ประกอบสิ่งแวดลอม / ผลกระทบต่อสิ่งแวดลอม | มาตรการป้องกันและแก้ไขผลกระทบสิ่งแวดลอม | การปฏิบัติตามมาตรการป้องกันและแก้ไขผลกระทบสิ่งแวดลอม | ปัญหา อุปสรรคและข้อเสนอแนะ |
|---|---|---|---|
| | <p>4. จัดให้มีการติดตั้งกล้องวงจรปิด (CCTV) บริเวณประตูทางเข้า-ออกโครงการ, ลานจอดรถยนต์, ทางเดินเชื่อมต่ออาคารต่างๆ, หน้าบันไดหนีไฟและโถงทางเดินของอาคาร</p> | <p>ปฏิบัติตามมาตรการ โครงการการติดตั้งกล้องวงจรปิด (CCTV) ตามจุดต่างๆ ทั่วบริเวณโรงแรม</p> | ไม่มีปัญหาและอุปสรรค |

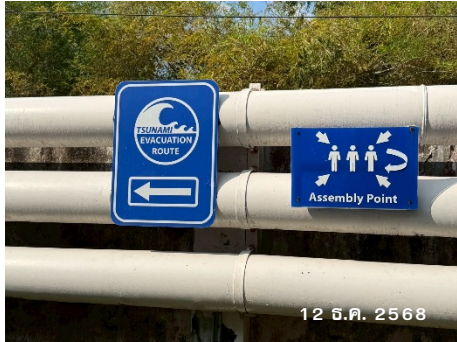
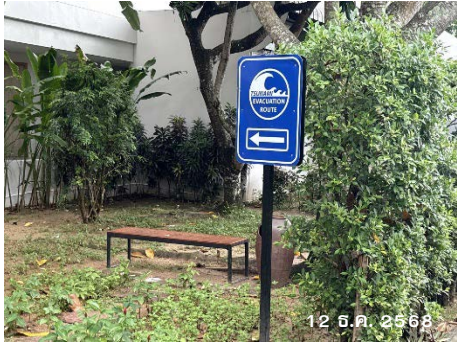
| องค์ประกอบสิ่งแวดล้อม / ผลกระทบต่อสิ่งแวดล้อม | มาตรการป้องกันและแก้ไขผลกระทบสิ่งแวดล้อม | การปฏิบัติตามมาตรการป้องกันและแก้ไขผลกระทบสิ่งแวดล้อม | ปัญหา อุปสรรคและข้อเสนอแนะ |
|---|---|---|---|
| | <p>5. จัดทำป้ายประชาสัมพันธ์เส้นทางหนีคลื่นสึนามิ และการปฏิบัติตนเมื่อเกิดธรณีพิบัติภัยให้ผู้พักแรมทราบ รวมทั้งจัดทำแผนและการฝึกซ้อมพนักงานและเจ้าหน้าที่ของโรงแรม ในการอพยพเคลื่อนย้ายผู้คนและแนวทางการปฏิบัติที่ชัดเจน</p> <p>12 ธ.ค. 2568</p> | <p>ปฏิบัติตามมาตรการ โครงการจัดทำป้ายประชาสัมพันธ์เส้นทางหนีคลื่นสึนามิ และการปฏิบัติตนเมื่อเกิดธรณีพิบัติภัยให้ผู้พักแรมทราบรวมทั้งจัดทำแผนและการฝึกซ้อมพนักงานและเจ้าหน้าที่ของโรงแรม ในการอพยพเคลื่อนย้ายผู้คนและแนวทางการปฏิบัติที่ชัดเจน เป็นประจำทุกปี</p> <p>12 ธ.ค. 2568</p> | ไม่มีปัญหาและอุปสรรค |

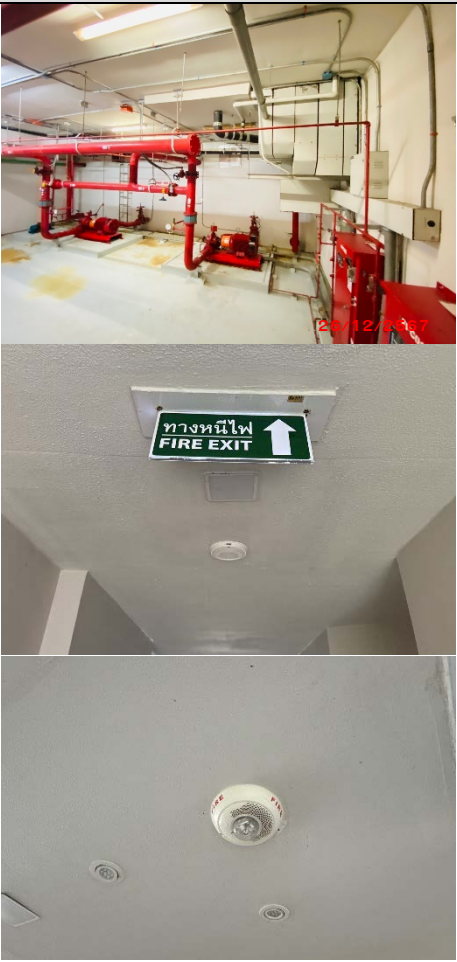
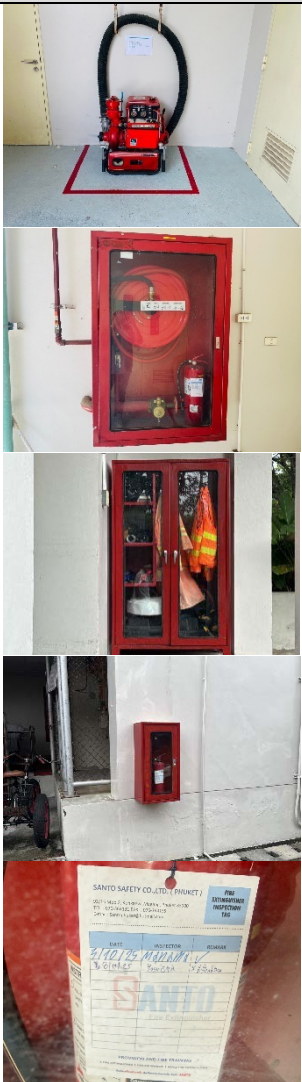
| องค์ประกอบสิ่งแวดลอม / ผลกระทบต่อสิ่งแวดลอม | มาตรการป้องกันและแก้ไขผลกระทบสิ่งแวดลอม | การปฏิบัติตามมาตรการป้องกันและแก้ไขผลกระทบสิ่งแวดลอม | ปัญหา อุปสรรคและข้อเสนอแนะ |
|---|---|---|---|
| | <ul style="list-style-type: none"> <li>- อุปกรณ์ส่งสัญญาณเพื่อให้หนีไฟ เป็นสัญญาณแบบกริ่ง (Alarm Bell) ติดตั้งไว้ใกล้กับ Manual Station พร้อมสัญญาณไฟกระพริบบริเวณหน้าบันได-หน้าลิฟท์และโถงทางเดิน ของแต่ละชั้นแต่ละอาคาร</li> <li>- ชุดกดแจ้งเหตุแบบใช้มือ (Manual Station) ติดตั้งไว้บริเวณหน้าบันได-หน้าลิฟท์ และโถงทางเดิน ของแต่ละชั้นแต่ละอาคาร</li> <li>- เครื่องตรวจจับควันติดตั้งไว้บริเวณห้องพักแรมทุกห้อง, สำนักงาน, ห้องประชุม, ห้องเครื่อง และโถงทางเดิน</li> <li>- เครื่องตรวจจับความร้อน ติดตั้งไว้บริเวณห้องครัว ห้องสปา ห้องน้ำ และที่จอดรถยนต์</li> <li>* ระบบป้องกันเพลิงไหม้ ประกอบด้วย <ul style="list-style-type: none"> <li>- ท่อยื่น โดยท่อยื่นจะรับน้ำจากเครื่องสูบน้ำดับเพลิงและควบคุมแรงดันด้วย Jockey pump และรองรับจากหัวรับน้ำดับเพลิงบริเวณโดยรอบโครงการ โดยท่อยื่นจะจ่ายน้ำไปยังส่วนต่างๆ ของอาคาร</li> <li>- หัวจ่ายน้ำดับเพลิงสนาม (FH) เป็นหัวจ่ายน้ำดับเพลิงแบบสวมเร็ว สามารถต่อสายฉีดน้ำดับเพลิงเข้ากับข้อต่อสวมเร็ว เพื่อทำการฉีดน้ำดับเพลิงได้ทันที</li> <li>- หัวรับน้ำดับเพลิงนอกอาคาร (FDC) ขนาด 6 x 2 ½ x 2 ½ นิ้ว จำนวน 1 หัว อยู่ด้านข้างอาคารจอดรถและบริการ เพื่อรับน้ำจากรถดับเพลิง</li> <li>- ตู้สายฉีดน้ำดับเพลิง (FHC) ประกอบด้วย หัวต่อรับน้ำดับเพลิงขนาด 2 ½ นิ้ว และสายฉีดน้ำดับเพลิง ขนาด 1</li> </ul> </li> </ul> | | |

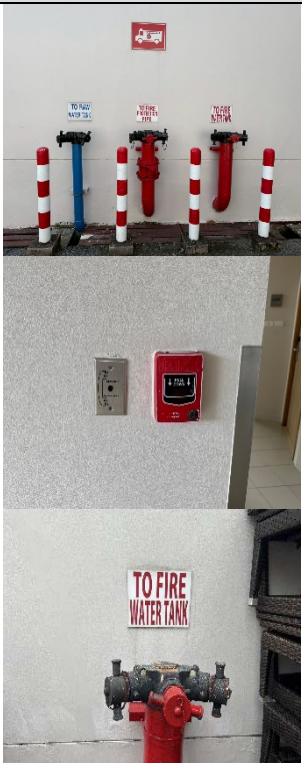
| องค์ประกอบสิ่งแวดล้อม / ผลกระทบต่อสิ่งแวดล้อม | มาตรการป้องกันและแก้ไขผลกระทบสิ่งแวดล้อม | การปฏิบัติตามมาตรการป้องกันและแก้ไขผลกระทบสิ่งแวดล้อม | ปัญหา อุปสรรคและข้อเสนอแนะ |
|---|---|---|---|
| | <p>½ นิ้ว ยาว 30 เมตร จำนวน 2 เส้น ติดตั้งไว้บริเวณโถงทางเดินแต่ละชั้นของอาคาร</p> <ul style="list-style-type: none"> <li>- น้ำสำรองดับเพลิง จัดให้มีถังเก็บน้ำสำรองดับเพลิงใต้ดิน จำนวน 2 บ่อ บริเวณใต้อาคารจอดรถและบริการ ขนาดความจุรวม 190 ลบ.ม. สำรองดับเพลิงได้นาน 1 ชั่วโมง</li> <li>- จัดให้มีระบบฉีดน้ำดับเพลิงอัตโนมัติ (Sprinkler) ติดตั้งไว้บริเวณส่วนต่างๆ ของอาคาร</li> <li>- เครื่องดับเพลิงแบบมือถือ แบบเคมี แบบคาร์บอนไดออกไซด์ และแบบน้ำ ติดตั้งอยู่บริเวณโถงทางเดินของอาคาร</li> <li>- ไฟฟ้าส่องสว่างฉุกเฉิน แบบมีแบตเตอรี่ ทำงานได้ไม่น้อยกว่า 2 ชั่วโมง ติดตั้งไว้บริเวณโถงทางเดิน บันไดขึ้น-ลงและห้องต่างๆ ของแต่ละอาคาร</li> <li>- ป้ายบอกทางหนีไฟเป็นพลาสติกใสตัวหนังสือสีเขียว ติดตั้งบริเวณทางเข้า-ออกบันไดหนีไฟ</li> <li>- ป้ายบอกตำแหน่งจุดที่อยู่ เป็นป้ายพลาสติกใสปิดหุ้ม ภาพแปลนของชั้นต่างๆ ในอาคาร ติดตั้งไว้ในห้องพักทุกห้อง และบริเวณหน้าลิฟท์ของทุกชั้น</li> </ul> | | |

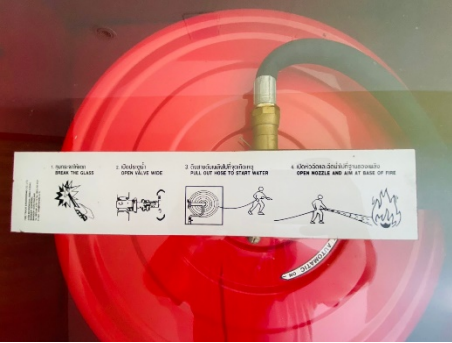
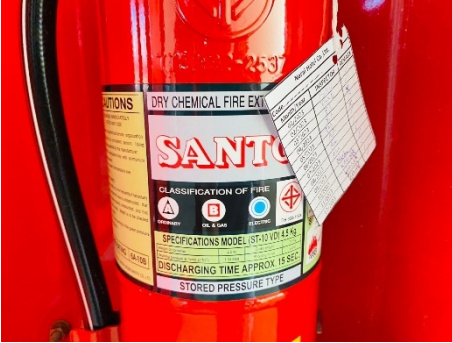
| องค์ประกอบสิ่งแวดล้อม / ผลกระทบต่อสิ่งแวดล้อม | มาตรการป้องกันและแก้ไขผลกระทบสิ่งแวดล้อม | การปฏิบัติตามมาตรการป้องกันและแก้ไขผลกระทบสิ่งแวดล้อม | ปัญหา อุปสรรคและข้อเสนอแนะ |
|---|---|---|---|
| | 3. ติดป้ายแนะนำการใช้อุปกรณ์แต่ละชนิดไว้บริเวณที่อุปกรณ์ติดตั้งอยู่ เพื่อให้ผู้อาศัยที่อยู่ใกล้เคียงเกิดเหตุเข้าใจและใช้งานได้อย่างถูกต้อง<br> | ปฏิบัติตามมาตรการ โครงการติดป้ายแนะนำการใช้ อุปกรณ์แต่ละชนิดไว้บริเวณที่อุปกรณ์ติดตั้งอยู่ เพื่อให้ผู้อาศัยที่อยู่ใกล้เคียงเกิดเหตุ เข้าใจและใช้งานได้อย่างถูกต้อง<br> | ไม่มีปัญหาและอุปสรรค |

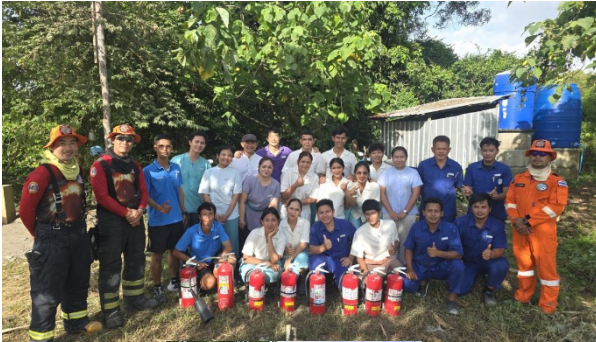
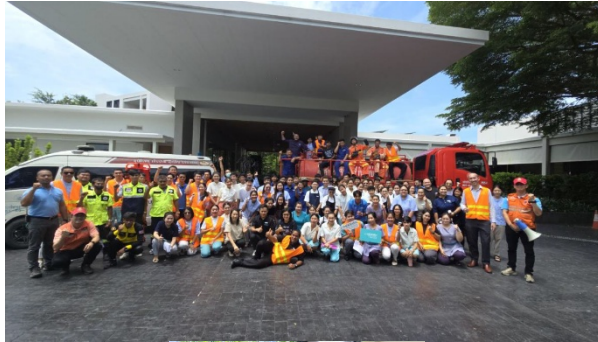
| องค์ประกอบสิ่งแวดล้อม / ผลกระทบต่อสิ่งแวดล้อม | มาตรการป้องกันและแก้ไขผลกระทบสิ่งแวดล้อม | การปฏิบัติตามมาตรการป้องกันและแก้ไขผลกระทบสิ่งแวดล้อม | ปัญหา อุปสรรคและข้อเสนอแนะ |
|---|---|---|---|
| | <p>7. จัดให้มีการซ้อมการอพยพหนีไฟและการดับเพลิงของอาคารโครงการ โดยประสานงานกับหน่วยบรรเทาสาธารณภัย อบต.ไม้ขาว เป็นประจำทุกปี</p> | <p>ปฏิบัติตามมาตรการ โครงการให้มีการซ้อมการอพยพหนีไฟและการดับเพลิงของอาคารโครงการเป็นประจำทุกปี สำหรับปี 2568 โครงการดำเนินการเมื่อวันที่ 24-25 กันยายน 2568 พนักงานและเจ้าหน้าที่โครงการเข้าร่วมจำนวน 37 คน ได้รับการสนับสนุนวิทยากรจากองค์การบริหารส่วนตำบลไม้ขาว</p> | ไม่มีปัญหาและอุปสรรค |

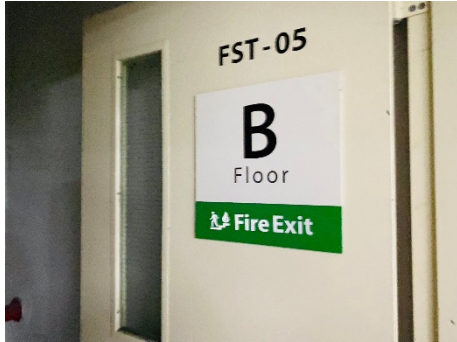
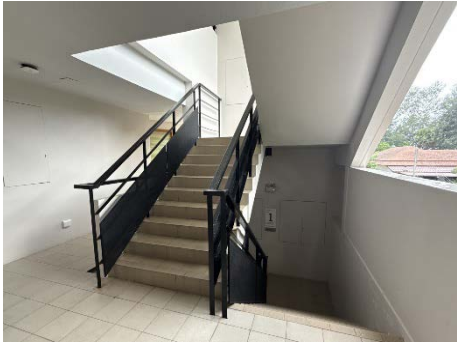
| องค์ประกอบสิ่งแวดล้อม / ผลกระทบต่อสิ่งแวดล้อม | มาตรการป้องกันและแก้ไขผลกระทบสิ่งแวดล้อม | การปฏิบัติตามมาตรการป้องกันและแก้ไขผลกระทบสิ่งแวดล้อม | ปัญหา อุปสรรคและข้อเสนอแนะ |
|---|---|---|---|
| | <p>8. บริเวณเส้นทางหนีไฟ บันไดหนีไฟห้ามมิให้มีสิ่งกีดขวางใดๆ เพื่อให้การอพยพหนีไฟเป็นไปโดยสะดวกจากการฝึกซ้อมการหนีไฟ และดับเพลิงประจำปี</p> | <p>ปฏิบัติตามมาตรการ บริเวณเส้นทางหนีไฟ บันไดหนีไฟ ไม่มีสิ่งกีดขวาง เพื่อความสะดวกในการอพยพในกรณีเกิดเหตุฉุกเฉิน</p> | ไม่มีปัญหาและอุปสรรค |

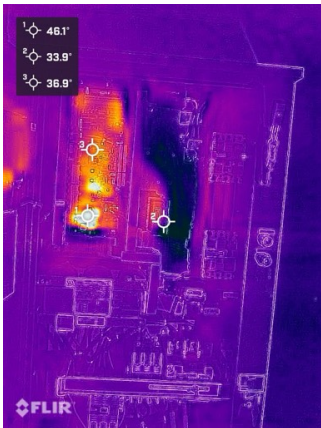
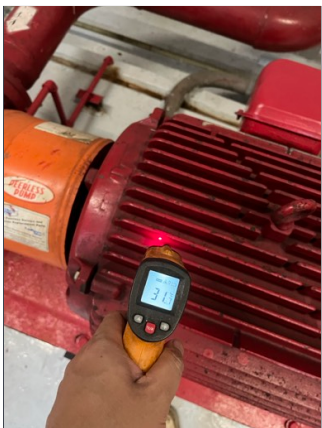
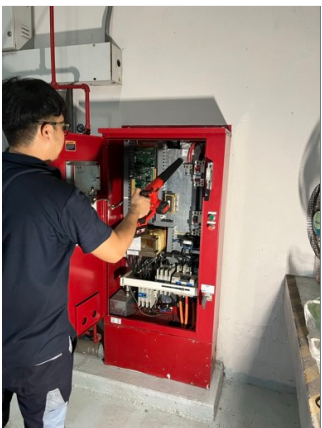
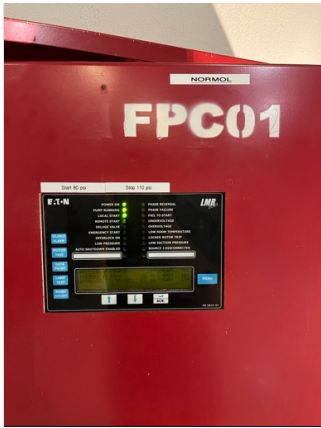
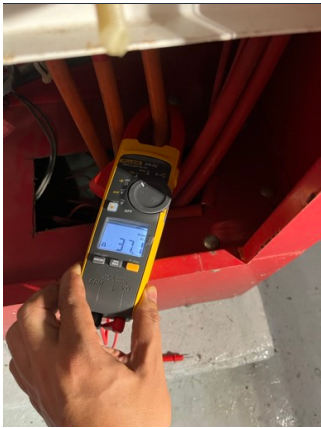
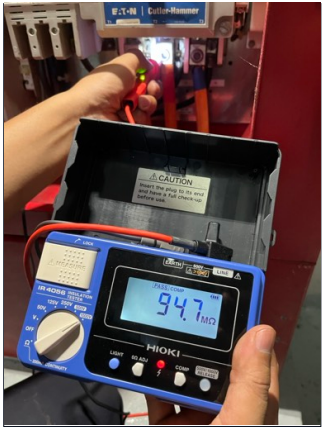
| <b>Fire Pump Preventive Maintenance Report (2025)      ครั้งที่ 2/4</b> | | | | | |
| <b>Package P/N :</b> <u>FPC02</u><br><b>Contact person :</b> <u>K.Natphanop(083-4561466)</u><br><b>Subject :</b> <u>Narai Hotel Co.,Ltd.</u><br><b>Location :</b> <u>Le Meridien Phuket Mai Khao Beach Resort</u><br><b>Date :</b> <u>01 กรกฎาคม 2568</u> | <b>GRUNDFOS(THAILAND) LTD.</b><br><b>92 Chaloem Phrakiat Rama 9 Road</b><br><b>Dokmai, Pravej, Bangkok 10250</b><br><b>Tel: 662 7258999</b><br><b>Fax: 662 7258994</b> | | | | |

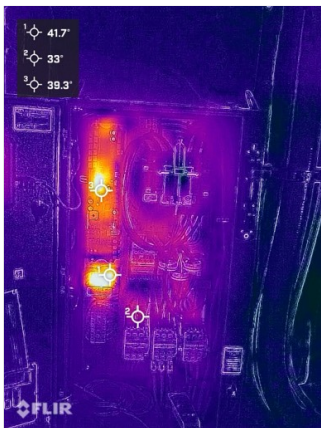
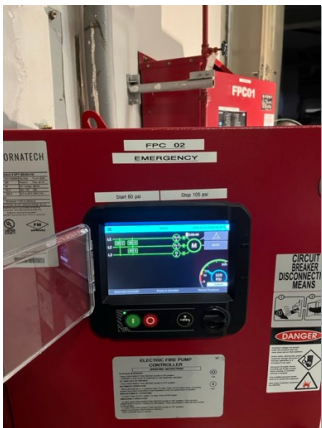
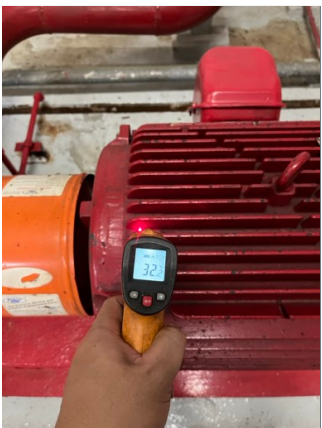
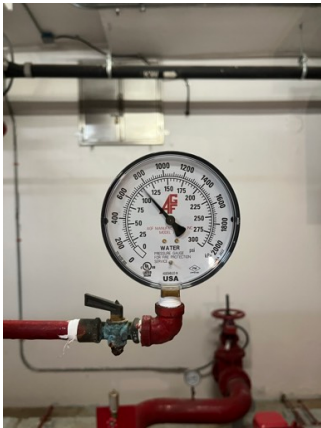
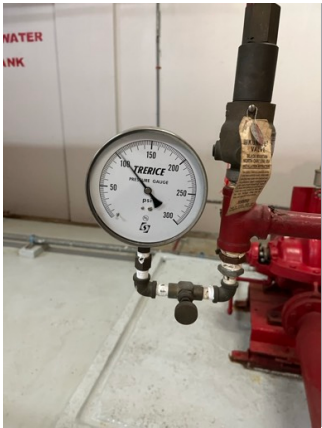
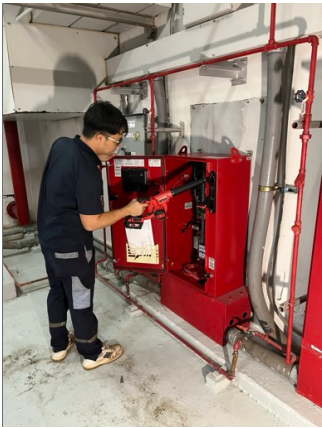
| Fire Pump Preventive Maintenance Report (2025)ครั้งที่ 2/4 | | | | | |
| Package P/N : JPC01 | | | GRUNDFOS(THAILAND) LTD. | | |

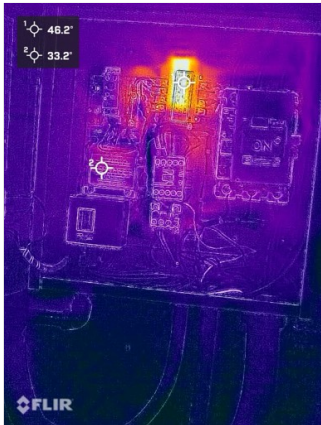
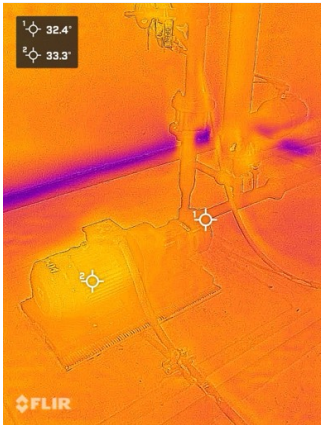
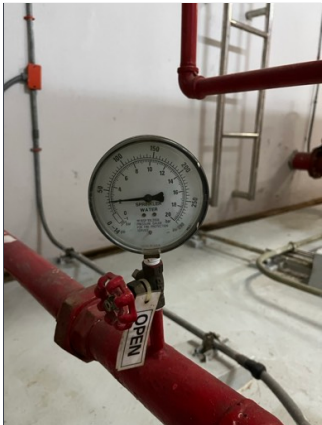
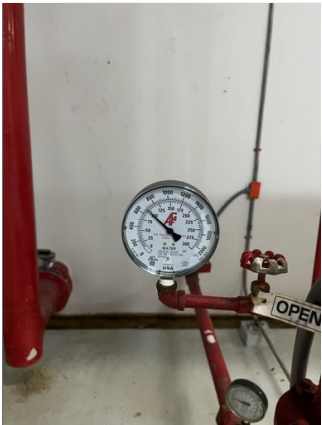
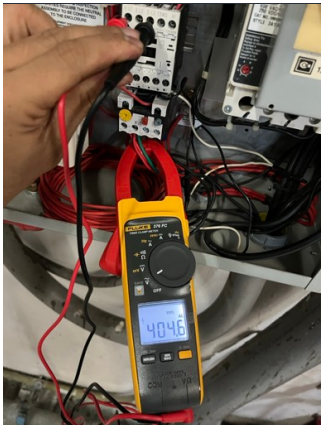
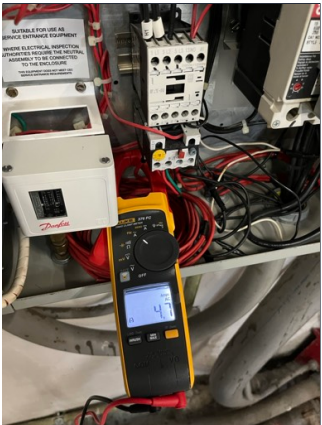
# ใบรายงานผลการตรวจเช็คและดูแลบำรุงรักษาประจำปี (2025)

ครั้งที่ 2/4

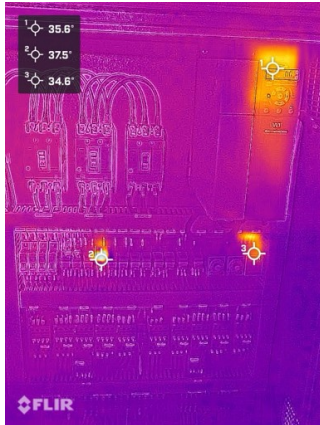
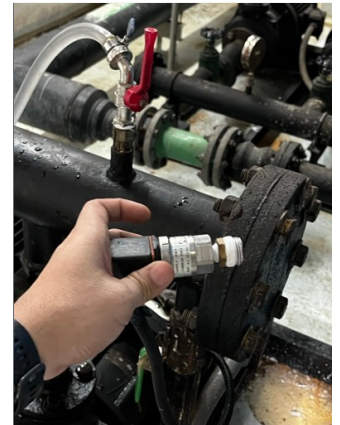
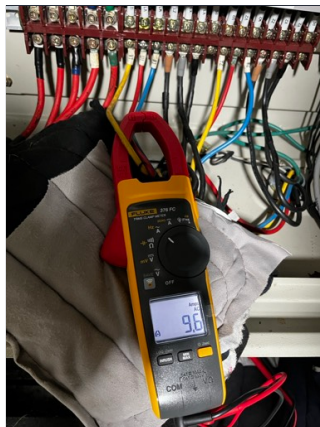
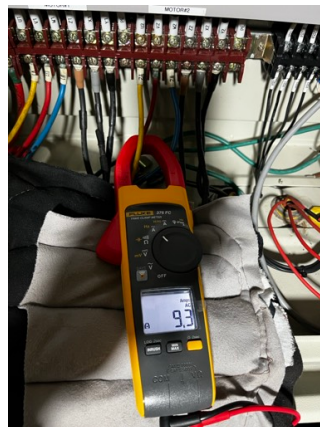
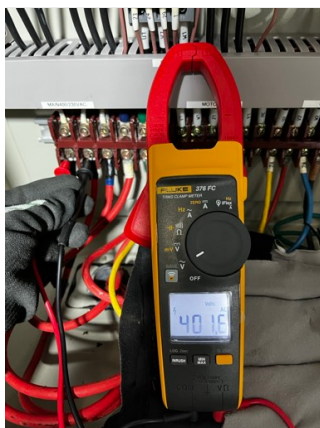
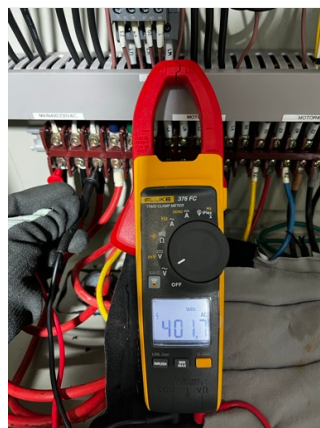
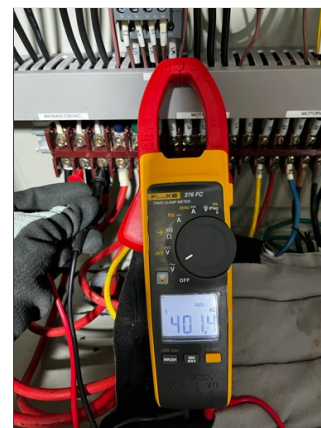
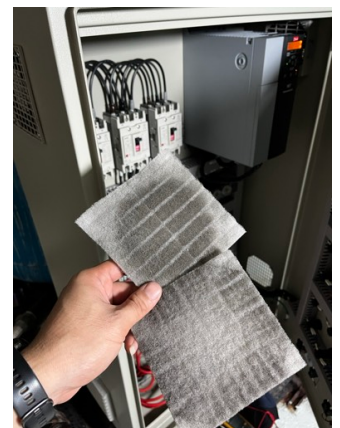
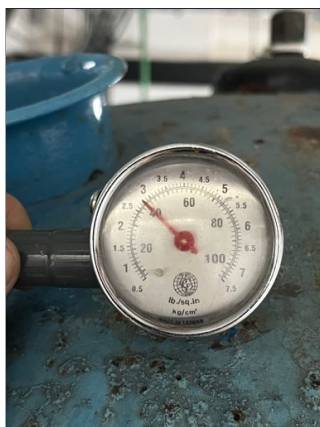
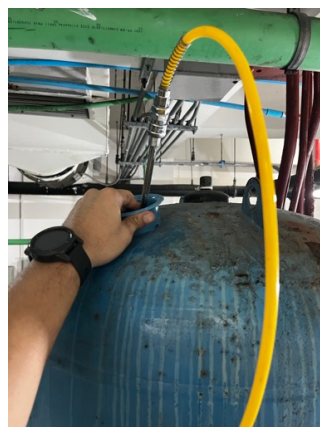
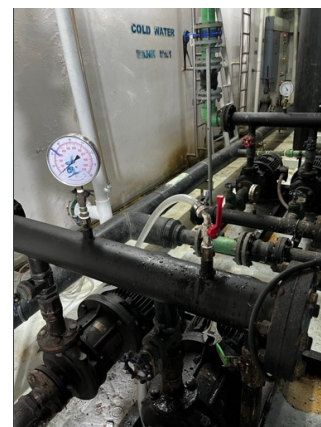
# ใบรายงานผลการตรวจเช็คและดูแลบำรุงรักษาประจำปี (2025)

| 1.1 | รายละเอียดชนิดและรุ่นของปั้มน้ำ | : | Hydro MPC-EF 2xN8G 65-40-200/206, 96703917, ปีผลิต P11039 |
| 1.4 | จำนวนปั้มน้ำที่ติดตั้งในระบบ | : | จำนวนปั้มน้ำ 2 Unit, Pressure Tank : Zilmet 750 Liters. |

| 2.1 | ตรวจเช็ครายละเอียดโปรแกรม CU352 | <input checked="" type="checkbox"/> ปกติ | <input type="checkbox"/> ไม่ปกติ | Setpoint = 55 Psi |

- 3.1 สรุปผลจากข้อมูลการตรวจเช็ค ☐ ปกติ ☒ ไม่ปกติเนื่องจาก

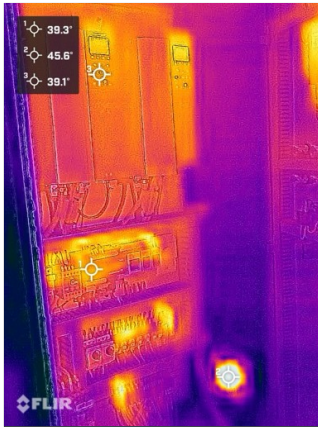
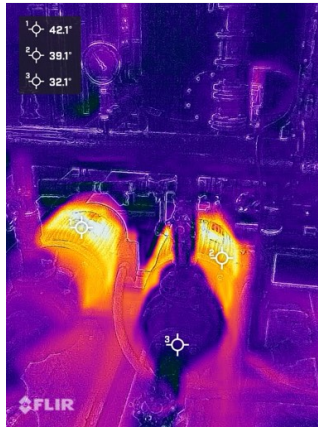
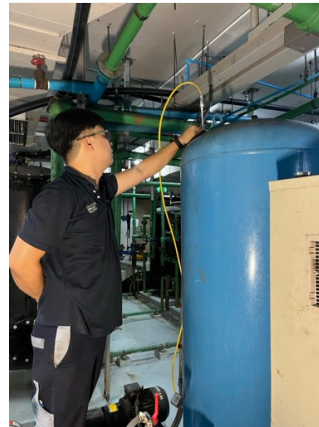
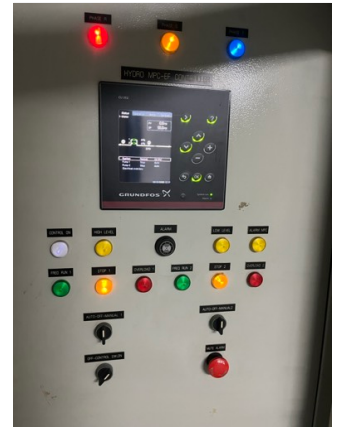
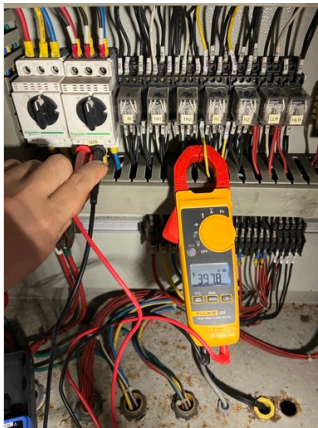
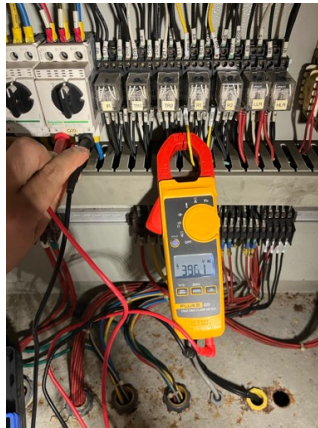
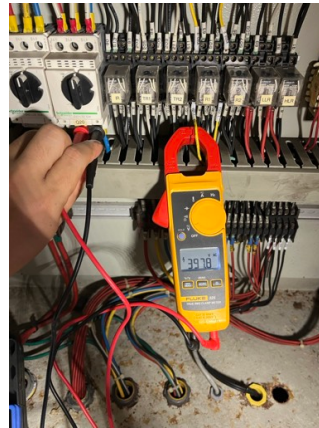
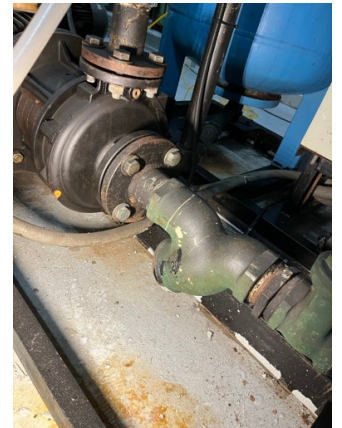
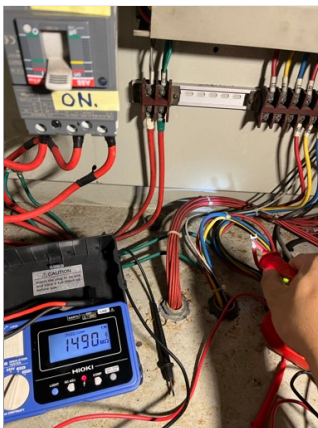
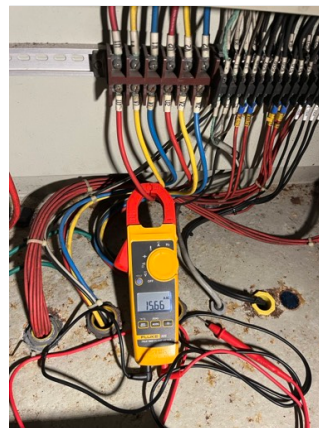
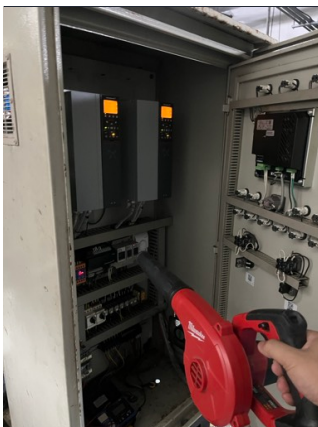
# ใบรายงานผลการตรวจเช็คและดูแลบำรุงรักษาประจำปี (2025)

| 1.1 รายละเอียดชนิดและรุ่นของปั้มน้ำ | : | Hydro MPC-EF 3xCH12-50 A-W-A-CVBE, D4P508025, ปีผลิต P11020 |

| 2.1 ตรวจเช็ครายละเอียดโปรแกรม CU352 | <input checked="" type="checkbox"/> ปกติ | <input type="checkbox"/> ไม่ปกติ | Setpoint = 55 Psi |
| 2.3 ระบบป้องกันภายในตู้ควบคุมทำงานปกติหรือไม่ | <input checked="" type="checkbox"/> ปกติ | <input type="checkbox"/> ไม่ปกติ | Voltage Supply = 401,402,401 V |
