# บทที่ 1

## บทนำ

| ชื่อโครงการ | โครงการเหมืองแร่ฟลูออไรต์ |
| ได้รับอนุญาตประทานบัตรเลขที่ | 28445/16150 |

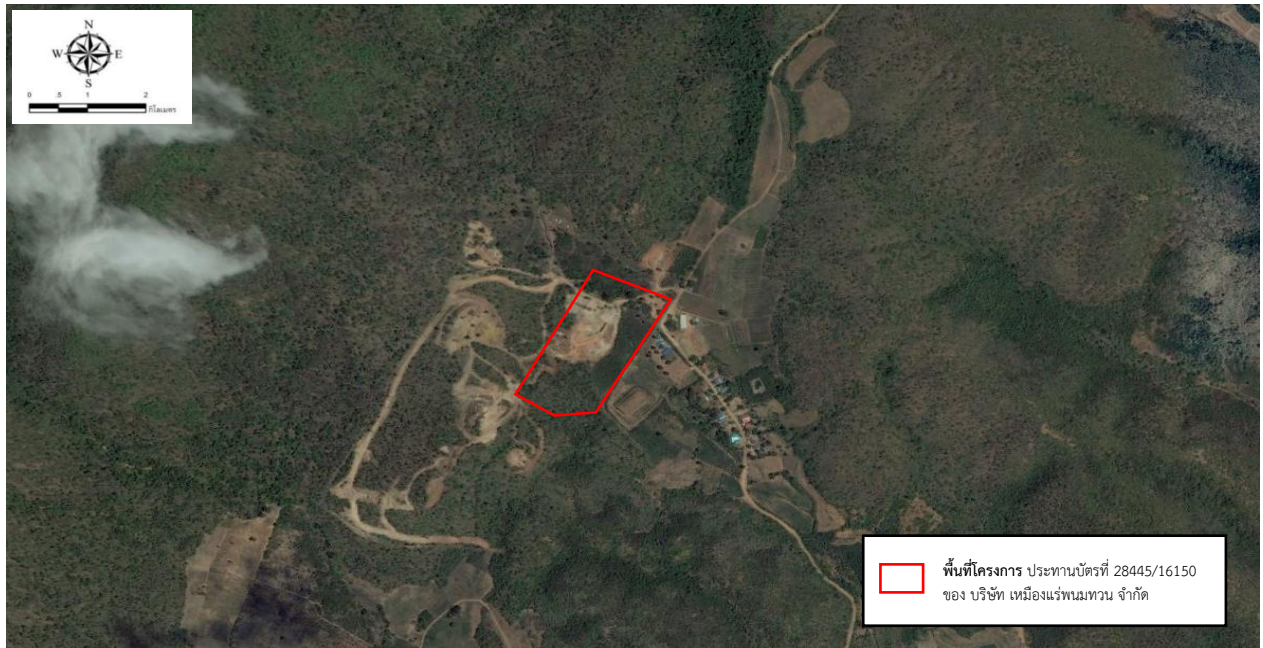
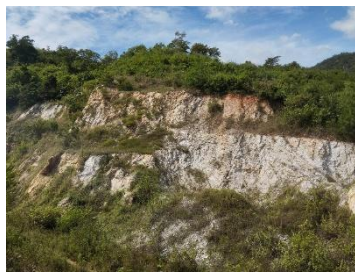
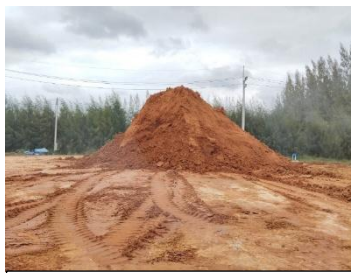
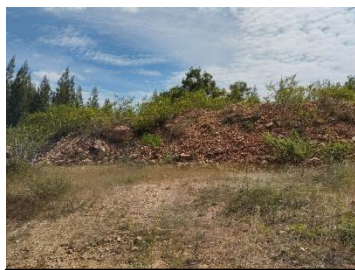
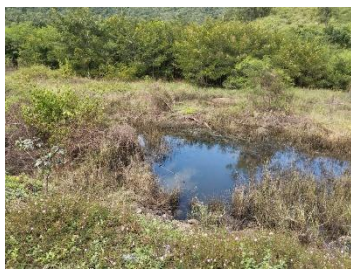
## รูปที่ 1-2 แสดงลักษณะภูมิประเทศบริเวณโครงการ

พื้นที่โครงการ ตั้งอยู่ที่ ตำบลวังไผ่ อำเภอห้วยกระเจา จังหวัดกาญจนบุรี มีเนื้อที่ 255 ไร่ 2 งาน 42 ตารางวา ครอบคลุมเนินเขาที่มีความสูงประมาณ 280 เมตร จากระดับน้ำทะเลปานกลาง ในขณะที่พื้นที่โดยรอบเนินมีความลาดชัน สูงประมาณ 26 องศา มีพื้นที่บางส่วนผ่านการทำเหมือง มาแล้วอยู่ระหว่างเส้นชั้นความสูงที่ 240-260 เมตรจากระดับน้ำทะเลปานกลาง จึงมีลักษณะเป็นขุม เหมืองเก่า และมีการจัดสรรพื้นที่ในการทำเหมืองต่างๆ เช่น ลานกองแร่ พื้นที่เก็บกองเปลือกดิน บ่อรับน้ำ และคุระบายน้ำ ดังรูปที่ 1-2

พื้นที่หน้าเหมือง

ลานกองแร่

พื้นที่เก็บกองเปลือกดิน

บ่อเก็บน้ำ
