## มาตรการป้องกันและแก้ไข ผลกระทบสิ่งแวดล้อมและ มาตรการติดตามตรวจสอบ คุณภาพสิ่งแวดล้อม

# บทที่ 2

## มาตรการป้องกันและแก้ไขผลกระทบสิ่งแวดล้อม และมาตรการติดตามตรวจสอบคุณภาพสิ่งแวดล้อม

จากผลการพิจารณารายงานผลการปฏิบัติตามมาตรการป้องกันและแก้ไขผลกระทบสิ่งแวดล้อม และมาตรการติดตามตรวจสอบคุณภาพสิ่งแวดล้อม โครงการเหมืองแร่ฟลูออไรต์ ของบริษัท เหมืองแร่พนมทวน จำกัด ประทานบัตรที่ 28445/16150 ตั้งอยู่ที่ หมู่ที่ 8 ตำบลวังไผ่ อำเภอห้วยกระเจา จังหวัดกาญจนบุรี ประจำปีเดือนมกราคม-มิถุนายน 2564 โดยสำนักงานอุตสาหกรรมพื้นฐานและการเหมืองแร่ เขต 7 ราชบุรี ตามหนังสือที่ อก 0517/821 ลงวันที่ 29 ตุลาคม 2564 (เอกสารแนบ 4) โดยได้รับความเห็นชอบจากกรมอุตสาหกรรมพื้นฐานและการเหมืองแร่ ซึ่งระบุให้โครงการปฏิบัติตามมาตรการให้ครบถ้วน โดยให้ปฏิบัติตามมาตรการป้องกันและแก้ไขผลกระทบสิ่งแวดล้อม ตามหนังสือสำนักนโยบายและแผนทรัพยากรธรรมชาติและสิ่งแวดล้อม ที่ วว 0804/8250 ลงวันที่ 28 มิถุนายน 2543 (เอกสารแนบ 1) และเนื่องจากปัจจุบันโครงการได้มีการเปลี่ยนแปลงแผนผังโครงการทำเหมือง จึงต้องปฏิบัติตามมาตรการป้องกันและแก้ไขผลกระทบสิ่งแวดล้อม (เพิ่มเติม) ที่กำหนดโดยสำนักบริหารสิ่งแวดล้อม กรมอุตสาหกรรมพื้นฐานและการเหมืองแร่ ตามหนังสือที่ (08)/ก(1) 1269 ลงวันที่ 30 ตุลาคม 2558 (เอกสารแนบ 2) ควบคู่ไปด้วยเพื่อให้สอดคล้องกับพื้นที่ที

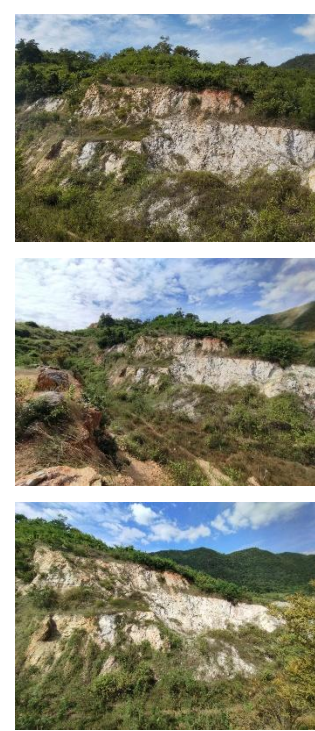
| เงื่อนไขตามมาตรการ | ผลการปฏิบัติตามมาตรการ | ปัญหา อุปสรรค ที่ไม่สามารถปฏิบัติ<br>ตามมาตรการ และแนวทางแก้ไข | รูปภาพ/เอกสารอ้างอิง |
|---|---|---|---|
| 1. ให้เปิดหน้าเหมืองแบบขั้นบันได โดยมีความสูงไม่เกิน 6 เมตร ความกว้างไม่น้อยกว่า 6 เมตร และความลาดชันของหน้าเหมืองไม่เกิน 45 องศา | <ul style="list-style-type: none"> <li>วิศวกรผู้ควบคุมของโครงการได้วางแผนในการเปิดหน้าเหมืองตามแผนผังโครงการทำเหมือง โดยเปิดหน้าเหมืองในลักษณะขั้นบันได พร้อมทั้งควบคุมความลาดเอียงรวมของหน้าเหมืองไม่เกิน 45 องศา เพื่อป้องกันการพังทลายของหน้าเหมือง</li> </ul> | - | <ul style="list-style-type: none"> <li>เอกสารแนบ 5 รูปที่ 1</li> </ul> <p>พื้นที่หน้าเหมืองปัจจุบัน</p> |

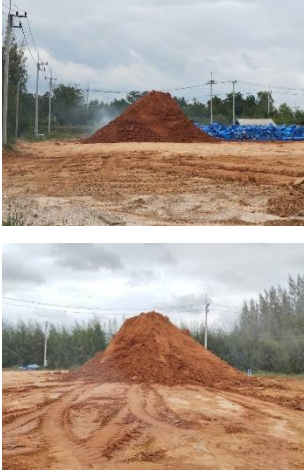
| เงื่อนไขตามมาตรการ | ผลการปฏิบัติตามมาตรการ | ปัญหา อุปสรรค ที่ไม่สามารถปฏิบัติ<br>ตามมาตรการ และแนวทางแก้ไข | รูปภาพ/เอกสารอ้างอิง |
|---|---|---|---|
| 3. พื้นที่คำขอประทานบัตรที่ 32/2539 ให้เตรียมพื้นที่<br>ลานคั้ดแร่ขนาด 13.5 ไร่ ส่วนพื้นที่คำขอประทานบัตรที่<br>33/2539, 34/2539 และ 35/2539 ให้ใช้ลานคั้ดแร่เดียวกัน<br>ในเขตพื้นที่คำขอประทานบัตรที่ 34/2539 ขนาดพื้นที่<br>ประมาณ 30 ไร่ | <ul style="list-style-type: none"> <li>ผู้ถือประทานบัตรร่วมกับวิศวกรของโครงการ<br/>ได้ออกแบบและจัดเตรียมพื้นที่ไว้สำหรับเก็บกองแร่<br/>ซึ่งแร่ที่ได้จากบริเวณหน้าเหมืองจะถูกนำไปยังโรง<br/>แต่งแร่ของโครงการ ซึ่งอยู่นอกเขตพื้นที่ประทานบัตร<br/>เพื่อจำหน่ายต่อไป</li> </ul> | - | <ul style="list-style-type: none"> <li>เอกสารแนบ 5 รูปที่ 4</li> </ul> <p>พื้นที่เก็บกองแร่</p> |

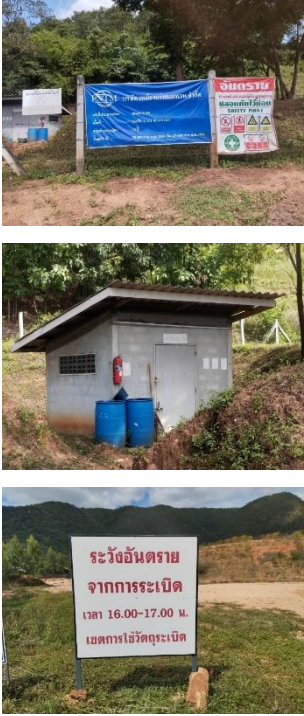
| เงื่อนไขตามมาตรการ | ผลการปฏิบัติตามมาตรการ | ปัญหา อุปสรรค ที่ไม่สามารถปฏิบัติ<br>ตามมาตรการ และแนวทางแก้ไข | รูปภาพ/เอกสารอ้างอิง |
|---|---|---|---|
| <p>3. ให้ออกแบบการใช้ปริมาณวัตถุระเบิดตามแผนผังโครงการ<br/>ทำเหมือง ที่กำหนดโดยให้ทำการระเบิดวันละ 1 ครั้ง ในช่วง<br/>เวลา 16.00 -17.00 น. โดยก่อนการระเบิดจะต้องจัดให้มี<br/>เจ้าหน้าที่ตรวจสอบพื้นที่โดยรอบในรัศมี 100 เมตร และใช้<br/>สัญญาณเตือนให้ได้ยินในรัศมีไม่น้อยกว่า 500 เมตร จากจุด<br/>ที่ระเบิด พร้อมทั้งมีป้ายแสดงเวลาการระเบิดในบริเวณพื้นที่<br/>โครงการและเส้นทางใกล้เคียงให้มองเห็นชัดเจนและห้ามทำ<br/>เหมืองหรือมีการระเบิดในเวลากลางคืนโดยเด็ดขาด</p> | <ul style="list-style-type: none"> <li>วิศวกรของโครงการได้วางแผนและออกแบบการใช้<br/>ปริมาณวัตถุระเบิดเป็นไปตามแผนผังโครงการทำ<br/>เหมือง โดยทำการระเบิดวันละ 1 ครั้ง ในช่วงเวลา<br/>16.30-17.30 น. และก่อนการระเบิดทุกครั้งได้มี<br/>การเปิดสัญญาณเตือนให้ได้ยินในรัศมี 500 เมตร<br/>จากจุดที่ระเบิด พร้อมทั้งติดตั้งป้ายแสดงเวลา<br/>การระเบิดในบริเวณพื้นที่โครงการและเส้นทาง<br/>ใกล้เคียงให้มองเห็นชัดเจน</li> </ul> | <p>-</p> | <ul style="list-style-type: none"> <li>เอกสารแนบ 5 รูปที่ 10</li> </ul> <p>ป้ายแสดงเขตการใช้วัตถุระเบิดและ<br/>อาคารเก็บวัตถุระเบิด</p> |

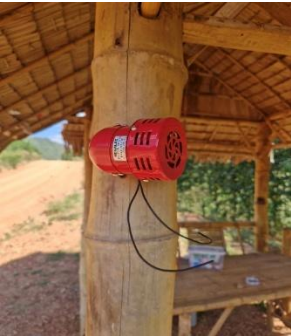
| เงื่อนไขตามมาตรการ | ผลการปฏิบัติตามมาตรการ | ปัญหา อุปสรรค ที่ไม่สามารถปฏิบัติ<br>ตามมาตรการ และแนวทางแก้ไข | รูปภาพ/เอกสารอ้างอิง |
|---|---|---|---|
| | | | <div><p>ป้ายระวังอันตรายจากระเบิด</p><p>สัญญาณเตือนการระเบิด</p></div> |

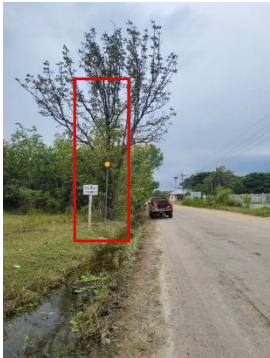
| เงื่อนไขตามมาตรการ | ผลการปฏิบัติตามมาตรการ | ปัญหา อุปสรรค ที่ไม่สามารถปฏิบัติตามมาตรการ และแนวทางแก้ไข | รูปภาพ/เอกสารอ้างอิง |
|---|---|---|---|
| | | | <p>ป้ายเตือนระวังรถบรรทุก</p> <p>สัญญาณไฟจราจร</p> |

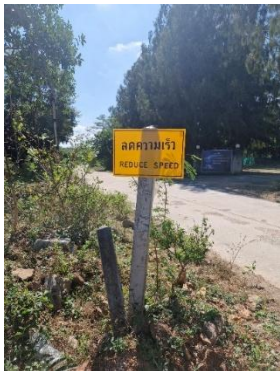
| เงื่อนไขตามมาตรการ | ผลการปฏิบัติตามมาตรการ | ปัญหา อุปสรรค ที่ไม่สามารถปฏิบัติตามมาตรการ และแนวทางแก้ไข | รูปภาพ/เอกสารอ้างอิง |
|---|---|---|---|
| | | | <p>ป้ายลดความเร็ว</p> |
