### บทที่ 3

## ผลการปฏิบัติตามมาตรการติดตามตรวจสอบผลกระทบสิ่งแวดล้อม

ตารางที่ 3.4-1 มาตรการติดตามตรวจสอบผลกระทบสิ่งแวดล้อม โครงการ สโคป พร้อมศรี (SCOPE PROMSRI) (ระยะดำเนินการ)

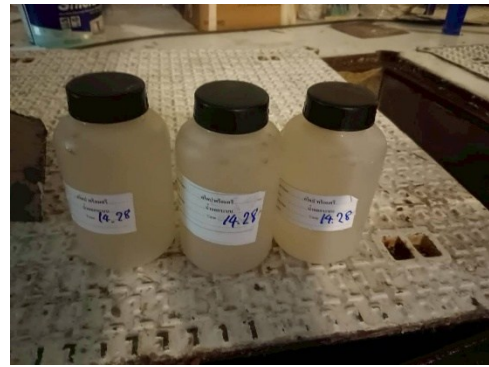
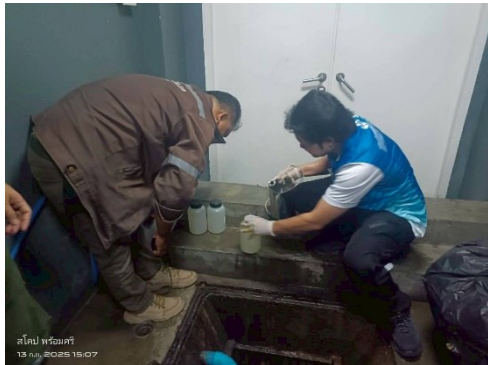
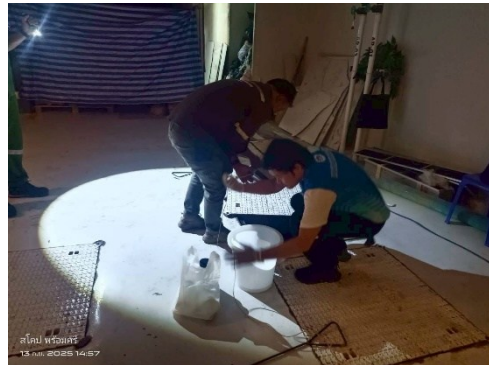
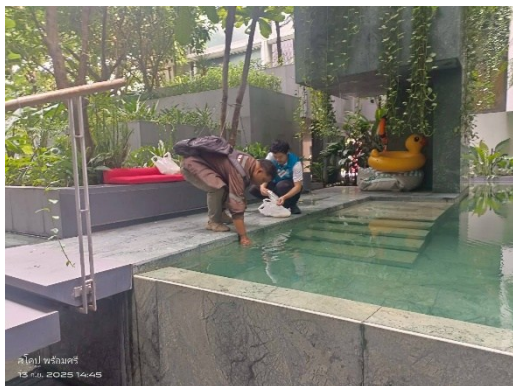
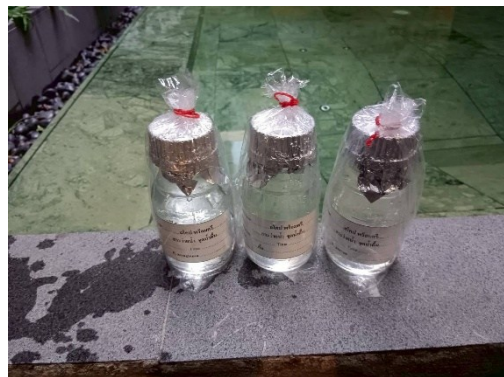
ภาพที่ 3.5.3-1 ตำแหน่งจุดตรวจวัดคุณภาพน้ำ และการเก็บตัวอย่างน้ำระบบบำบัดน้ำเสียและสระว่ายน้ำ

ตามมาตรการติดตามตรวจสอบผลกระทบสิ่งแวดล้อมโครงการ สโคป พร้อมศรี (SCOPE PROMSRI) ได้มีการกำหนดให้ตรวจติดตามคุณภาพสิ่งแวดล้อมความถี่เดือนละ 1 ครั้ง ตลอดระยะเปิดดำเนินการ โดยตรวจคุณภาพน้ำของระบบบำบัดน้ำเสีย จำนวน 3 จุด ได้แก่ น้ำเสียเข้าสู่ระบบบำบัด น้ำทิ้งหลังผ่านระบบบำบัด และจุดบ่อกักน้ำสุดท้ายของระบบระบายน้ำ มีดัชนีตรวจวัด ได้แก่ ความเป็นกรด-ด่าง (pH) ค่าบีโอดี (BOD) ค่าสารแขวนลอย (Suspended Solids) ค่าปริมาณของแข็งที่ละลายน้ำทั้งหมด (Total Dissolved Solids) น้ำมันและไขมัน (Oil and Grease) ซัลไฟด์ (Sulfide) ทีเคเอ็น (Total Kjeldahl Nitrogen) และปริมาณตะกอนหนัก (Settleable Solids) และตรวจติดตามคุณภาพน้ำสระว่ายน้ำ จำนวน 2 จุด ได้แก่ จุดน้ำลึกและจุดน้ำตื้น ดัชนีตรวจวัด ได้แก่ Total Coliform Bacteria, *Escherichia coli*, *Staphylococcus aureus* และ *Pseudomonas aeruginosa* ตำแหน่งจุดตรวจวัด การเก็บตัวอย่างน้ำของระบบบำบัดน้ำเสียและสระว่ายน้ำ ดังแสดงภาพที่ 3.5.3-1 ผลการตรวจวัดดังตารางที่ 3.5.3-1 ถึง ตารางที่ 3.5.3-2
