ผลการติดตามตรวจสอบผลกระทบสิ่งแวดล้อม

บริษัท เอส.พี.เอส. คอนสตรัคชั่น เซอร์วิส จำกัด ได้ดำเนินการติดตามตรวจสอบผลกระทบสิ่งแวดล้อมระยะดำเนินการ โครงการท่าเทียบเรือ บริษัท บางปะอินชัย จำกัด ของบริษัท บางปะอินชัย จำกัด ระหว่างเดือนกรกฎาคม-ธันวาคม 2568 ด้านต่างๆ ได้แก่ ด้านคุณภาพอากาศ ด้านระดับเสียง ด้านความสั่นสะเทือน ด้านคุณภาพน้ำผิวดิน ด้านคุณภาพตะกอนดิน ด้านอุทกพลศาสตร์และการเปลี่ยนแปลงแนวตลิ่ง ด้านทรัพยากรชีวภาพในน้ำ ด้านการคมนาคมขนส่ง ด้านการจัดการขยะมูลฝอยและของเสีย ด้านการจัดการน้ำเสีย ด้านสภาพเศรษฐกิจ-สังคม ด้านสาธารณสุขและสุขภาพ และด้านอาชีวอนามัยและความปลอดภัย

ตารางที่ 3.2-1 สรุปผลการติดตามตรวจสอบผลกระทบสิ่งแวดล้อม ระยะดำเนินการ

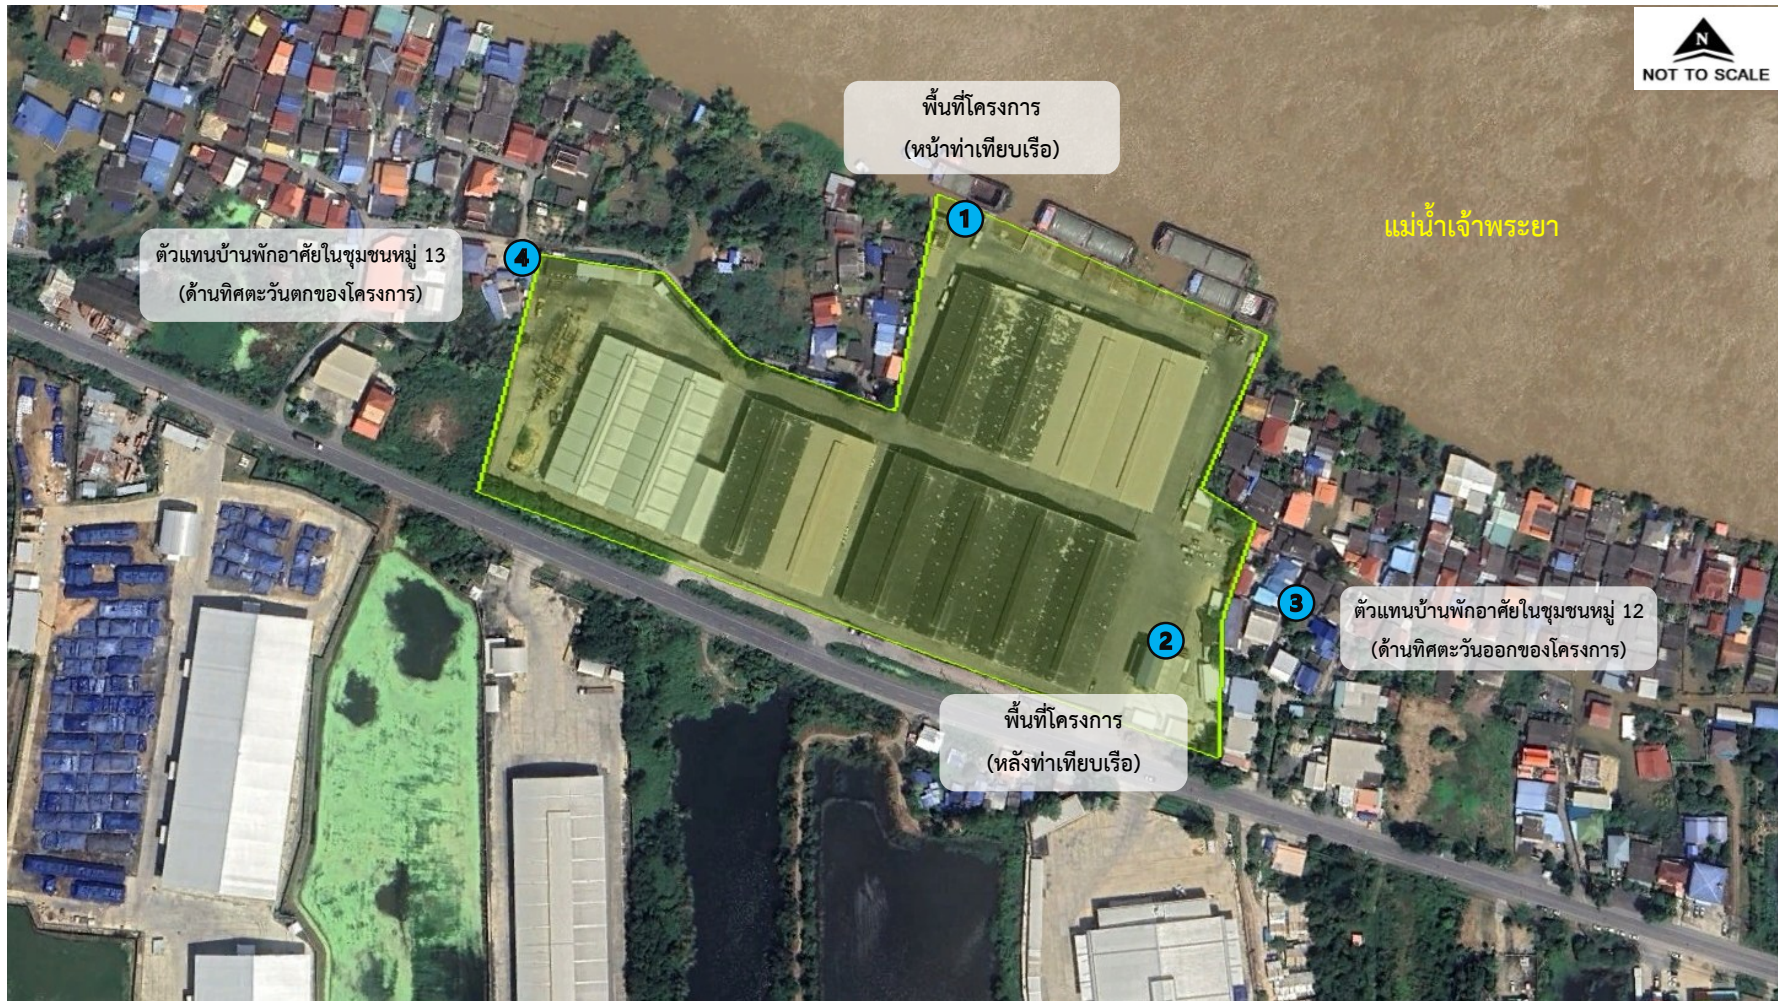
รูปที่ 3.2.1.1-1 ตำแหน่งการตรวจวัดคุณภาพอากาศในบรรยากาศ

ดำเนินการตรวจวัดคุณภาพอากาศในบรรยากาศ ระยะดำเนินการ พื้นที่โครงการ (หน้าท่าเทียบเรือ) พื้นที่โครงการ (หลังท่าเทียบเรือ) ตัวแทนบ้านพักอาศัยในชุมชนหมู่ 12 (ด้านทิศตะวันออกของโครงการ) และตัวแทนบ้านพักอาศัยในชุมชนหมู่ 13 (ด้านทิศตะวันตกของโครงการ) โดยมีดัชนีที่ทำการตรวจวัด ได้แก่ ฝุ่นละอองรวม (TSP) เฉลี่ย 24 ชั่วโมง ฝุ่นละอองขนาดเล็กไม่เกิน 10 ไมครอน (PM₁₀) เฉลี่ย 24 ชั่วโมง ฝุ่นละอองขนาดเล็กไม่เกิน 2.5 ไมครอน (PM_{2.5}) เฉลี่ย 24 ชั่วโมง ก๊าซไนโตรเจนไดออกไซด์ (NO₂) เฉลี่ย 1 ชั่วโมง ก๊าซซัลเฟอร์ไดออกไซด์ (SO₂) เฉลี่ย 1 ชั่วโมง ก๊าซคาร์บอนมอนอกไซด์ (CO) เฉลี่ย 1 ชั่วโมง และตรวจวัดความเร็วและทิศทางลม มีวิธีการเก็บตัวอย่าง วิธีการวิเคราะห์ และมาตรฐานวิธีวิเคราะห์ แสดงดังตารางที่ 3.2.1.1-1 สำหรับตำแหน่งและภาพการตรวจวัด แสดงดังรูปที่ 3.2.1.1-1 และภาพที่ 3.2.1.1-2

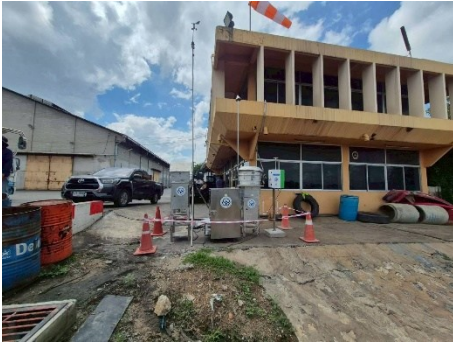
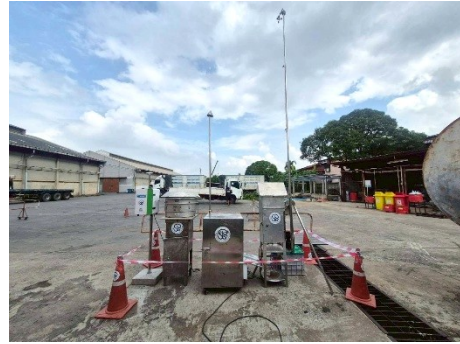
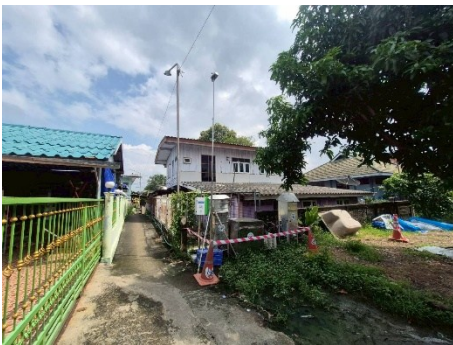
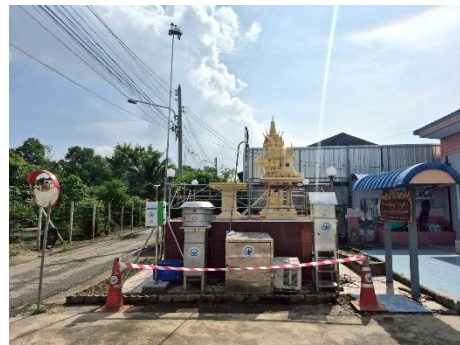
ภาพที่ 3.2.1.1-1 การตรวจวัดคุณภาพอากาศในบรรยากาศ

พื้นที่โครงการ (หน้าท่า)

พื้นที่โครงการ (หลังท่า)

ตัวแทนบ้านพักอาศัยในชุมชนหมู่ 12
(ด้านทิศตะวันออกของโครงการ)

ตัวแทนบ้านพักอาศัยในชุมชนหมู่ 13
(ด้านทิศตะวันตกของโครงการ)

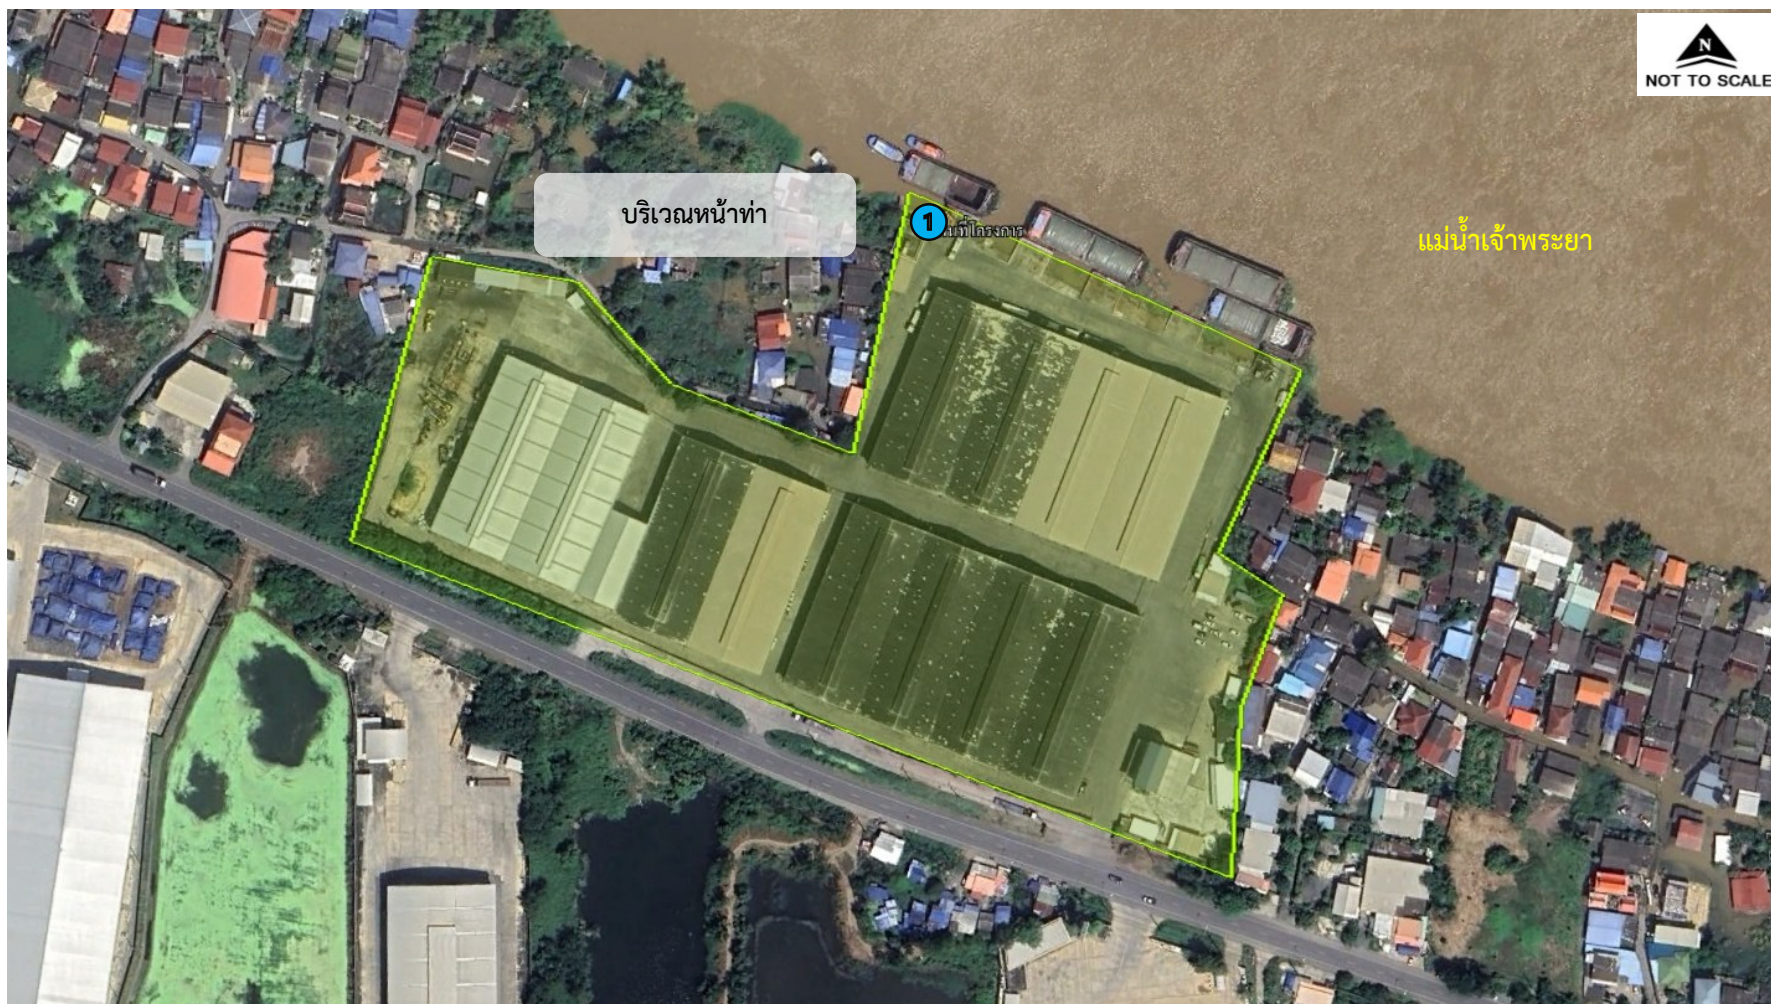
รูปที่ 3.2.1.2-1 ตำแหน่งการตรวจวัดค่าความทึบแสง

ผลการตรวจวัดค่าความทึบแสง (ช่วงที่มีการขนถ่ายสินค้า) บริเวณหน้าท่าเทียบเรือ เมื่อวันที่ 10 ตุลาคม 2568 แสดงดังตารางที่ 3.2.1.2-2 และรายงานผลการตรวจวัดดังเอกสาร 4-2 ในภาคผนวกที่ 4

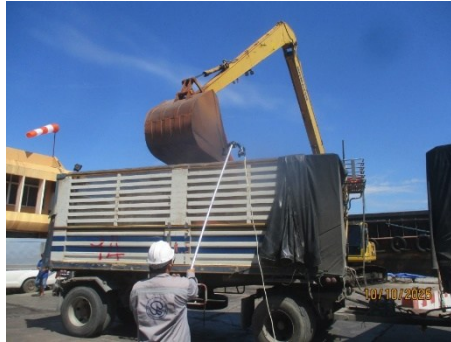
ภาพที่ 3.2.1.2-1 การตรวจวัดความทึบแสง

บริเวณหน้าท่า

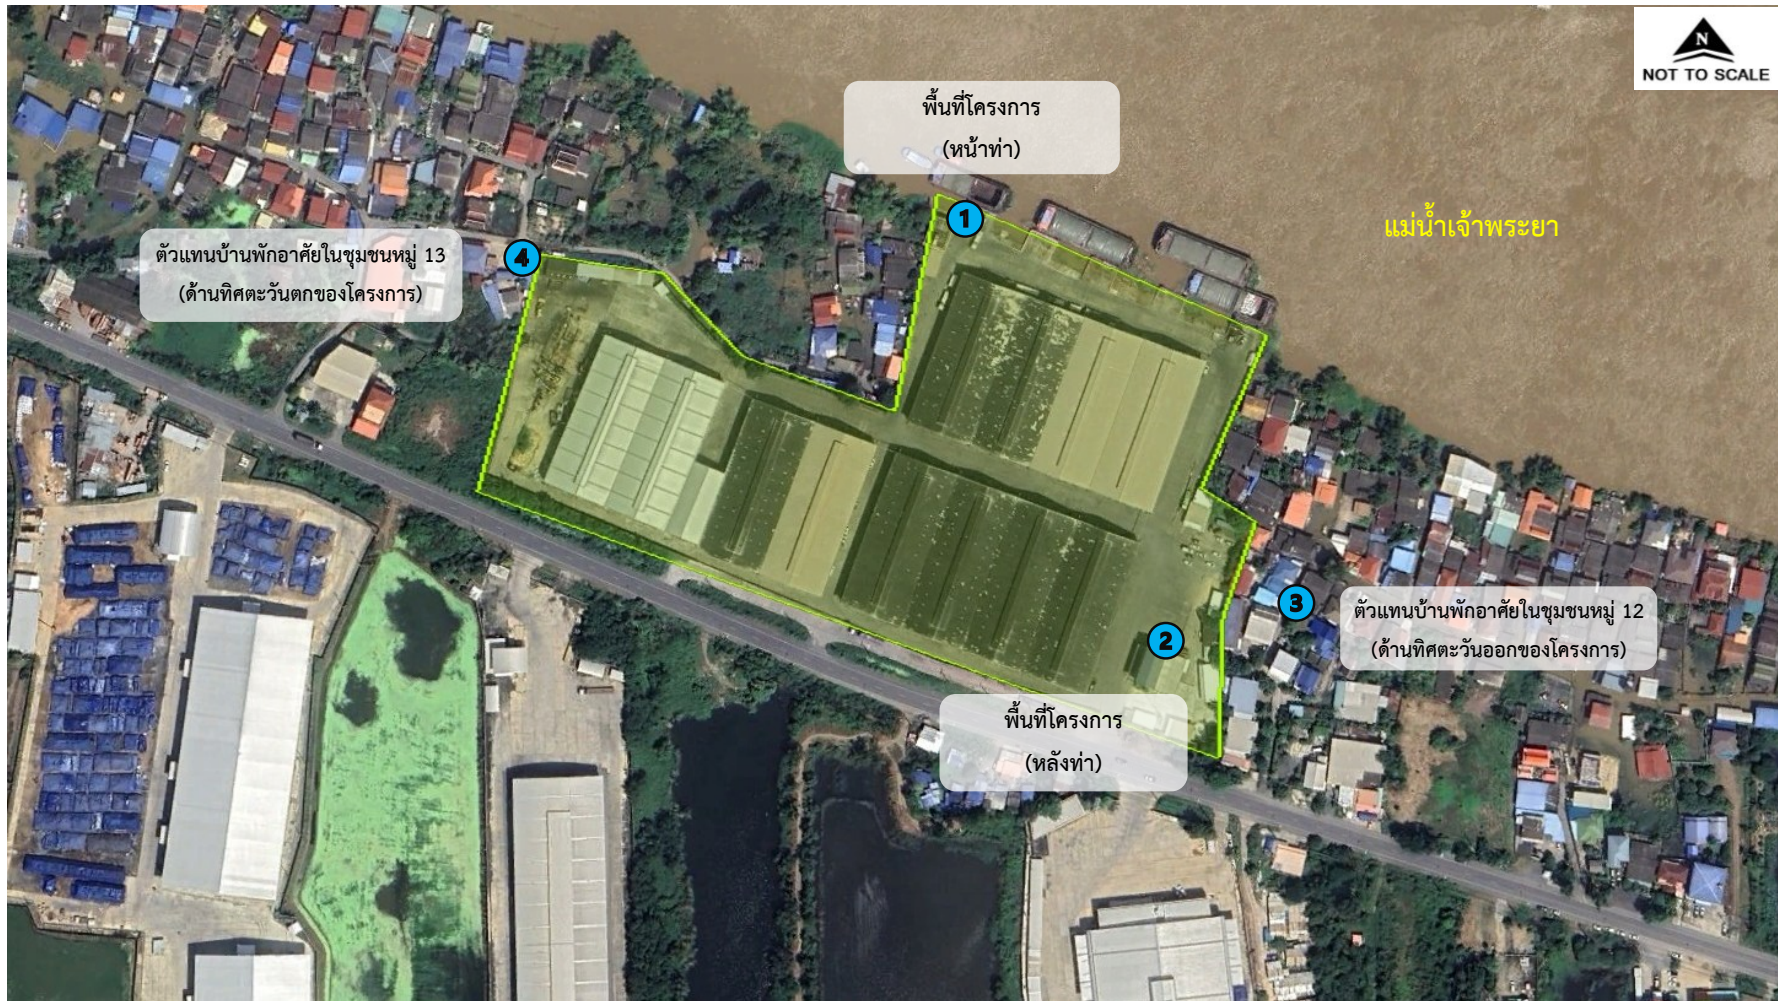
รูปที่ 3.2.2-1 ตำแหน่งการตรวจวัดระดับเสียง

ผลการตรวจวัดระดับเสียงและระดับเสียงรบกวน จำนวน 4 สถานี ได้แก่ บริเวณพื้นที่โครงการ (หน้าท่าเทียบเรือ) พื้นที่โครงการ (หลังท่าเทียบเรือ) ตัวแทนบ้านพักอาศัยในชุมชนหมู่ 12 (ด้านทิศตะวันออกของโครงการ) และตัวแทนบ้านพักอาศัยในชุมชนหมู่ 13 (ด้านทิศตะวันตกของโครงการ) ระหว่างวันที่ 10-15 ตุลาคม 2568 แสดงดังตารางที่ 3.2.2-2 และรายงานผลการตรวจวัดดังเอกสาร 4-3 ในภาคผนวกที่ 4

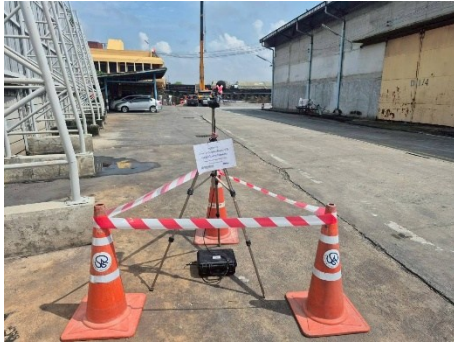
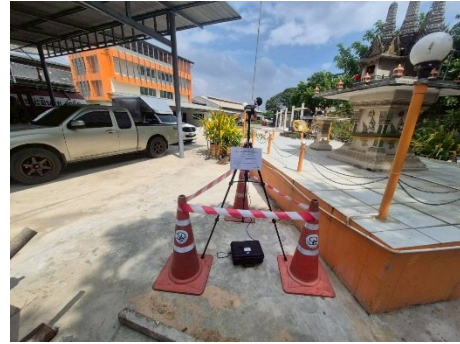
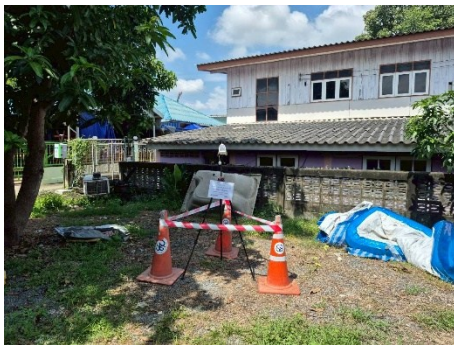
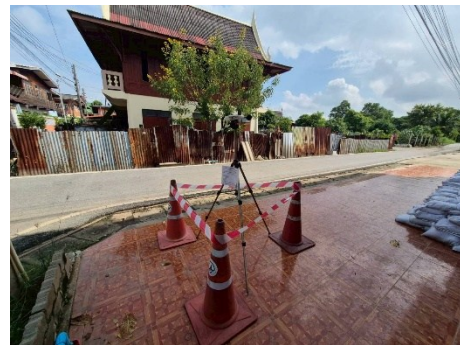
ภาพที่ 3.2.2-1 การตรวจวัดระดับเสียง

บริเวณพื้นที่โครงการ (หน้าท่า)

บริเวณพื้นที่โครงการ (หลังท่า)

ตัวแทนบ้านพักอาศัยในชุมชนหมู่ 12
(ด้านทิศตะวันออกของโครงการ)

ตัวแทนบ้านพักอาศัยในชุมชนหมู่ 13
(ด้านทิศตะวันตกของโครงการ)

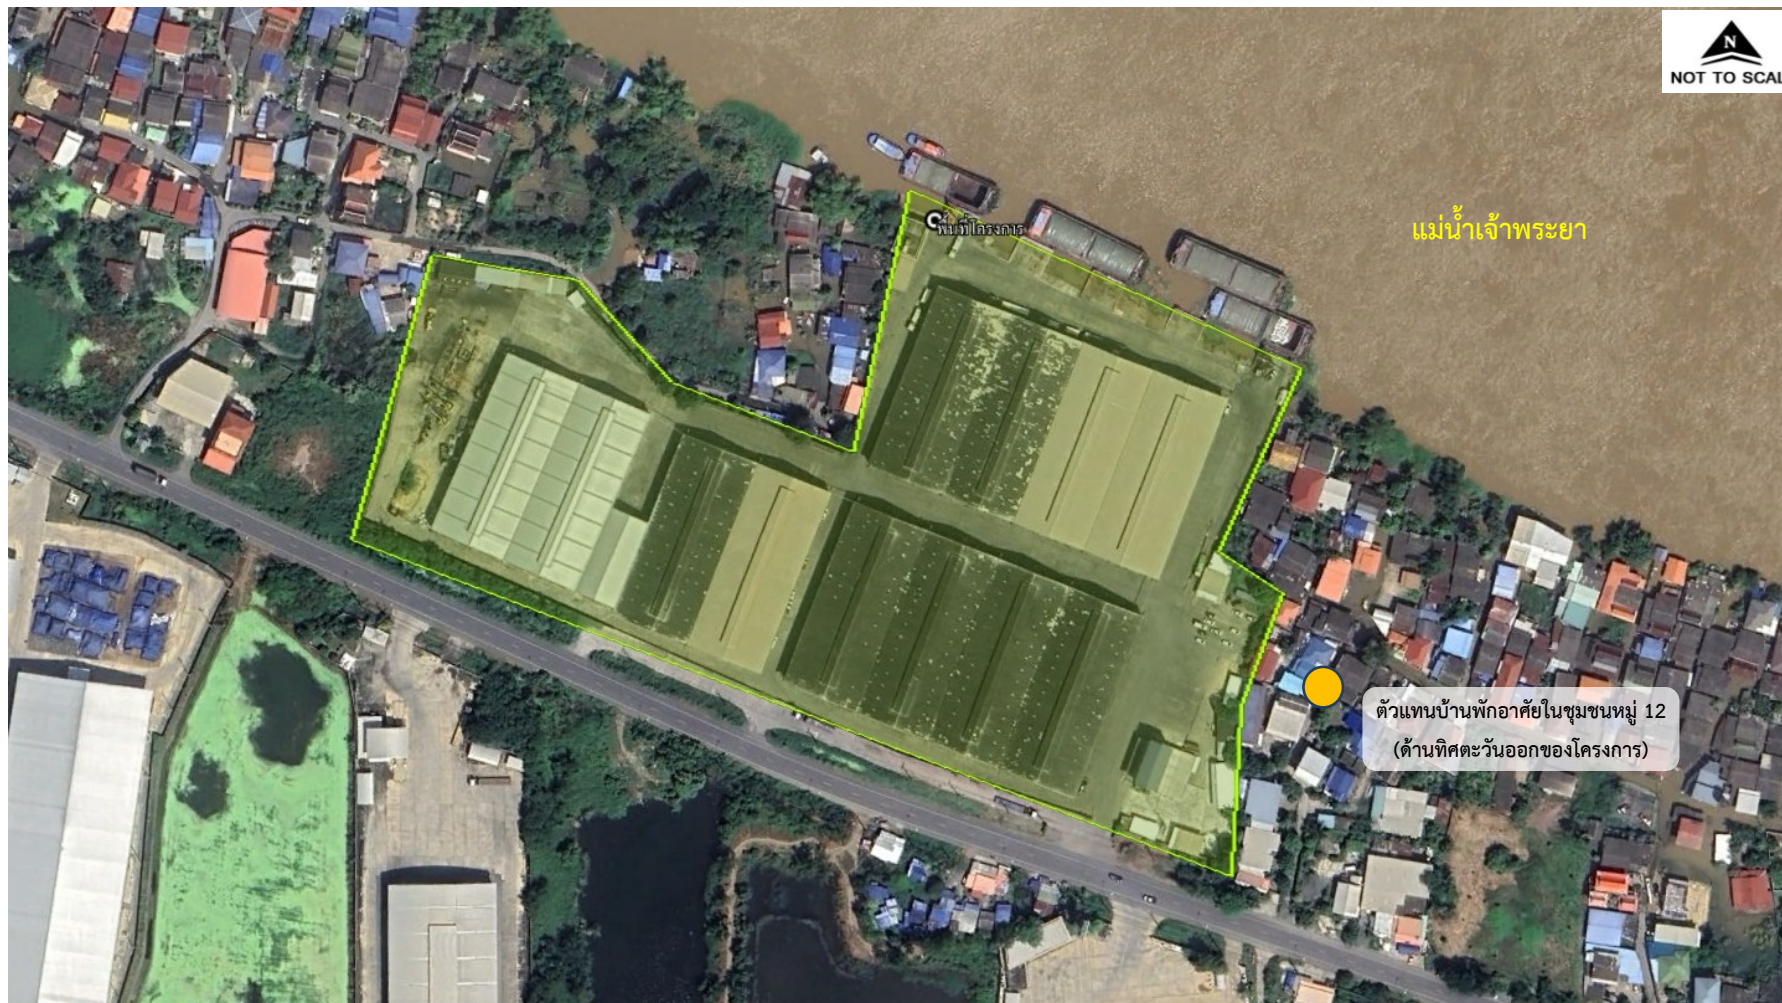
รูปที่ 3.2.3.1-1 ตำแหน่งการตรวจวัดความสั่นสะเทือน

ผลการตรวจวัดความสั่นสะเทือน ระยะดำเนินการ จำนวน 1 สถานี ได้แก่ ตัวแทนบ้านพักอาศัย ในชุมชนหมู่ 12 (ด้านทิศตะวันออกของโครงการ) ระหว่างวันที่ 10-15 ตุลาคม 2568 แสดงดังตารางที่ 3.2.3-2 และ รายงานผลการตรวจวัดดังเอกสาร 4-8 ในภาคผนวกที่ 4

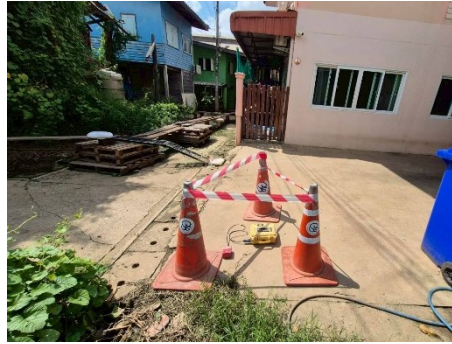
ภาพที่ 3.2.3.1-1 การตรวจวัดความสั่นสะเทือน

ตัวแทนบ้านพักอาศัยในชุมชนหมู่ 12 (ด้านทิศตะวันออกของโครงการ)

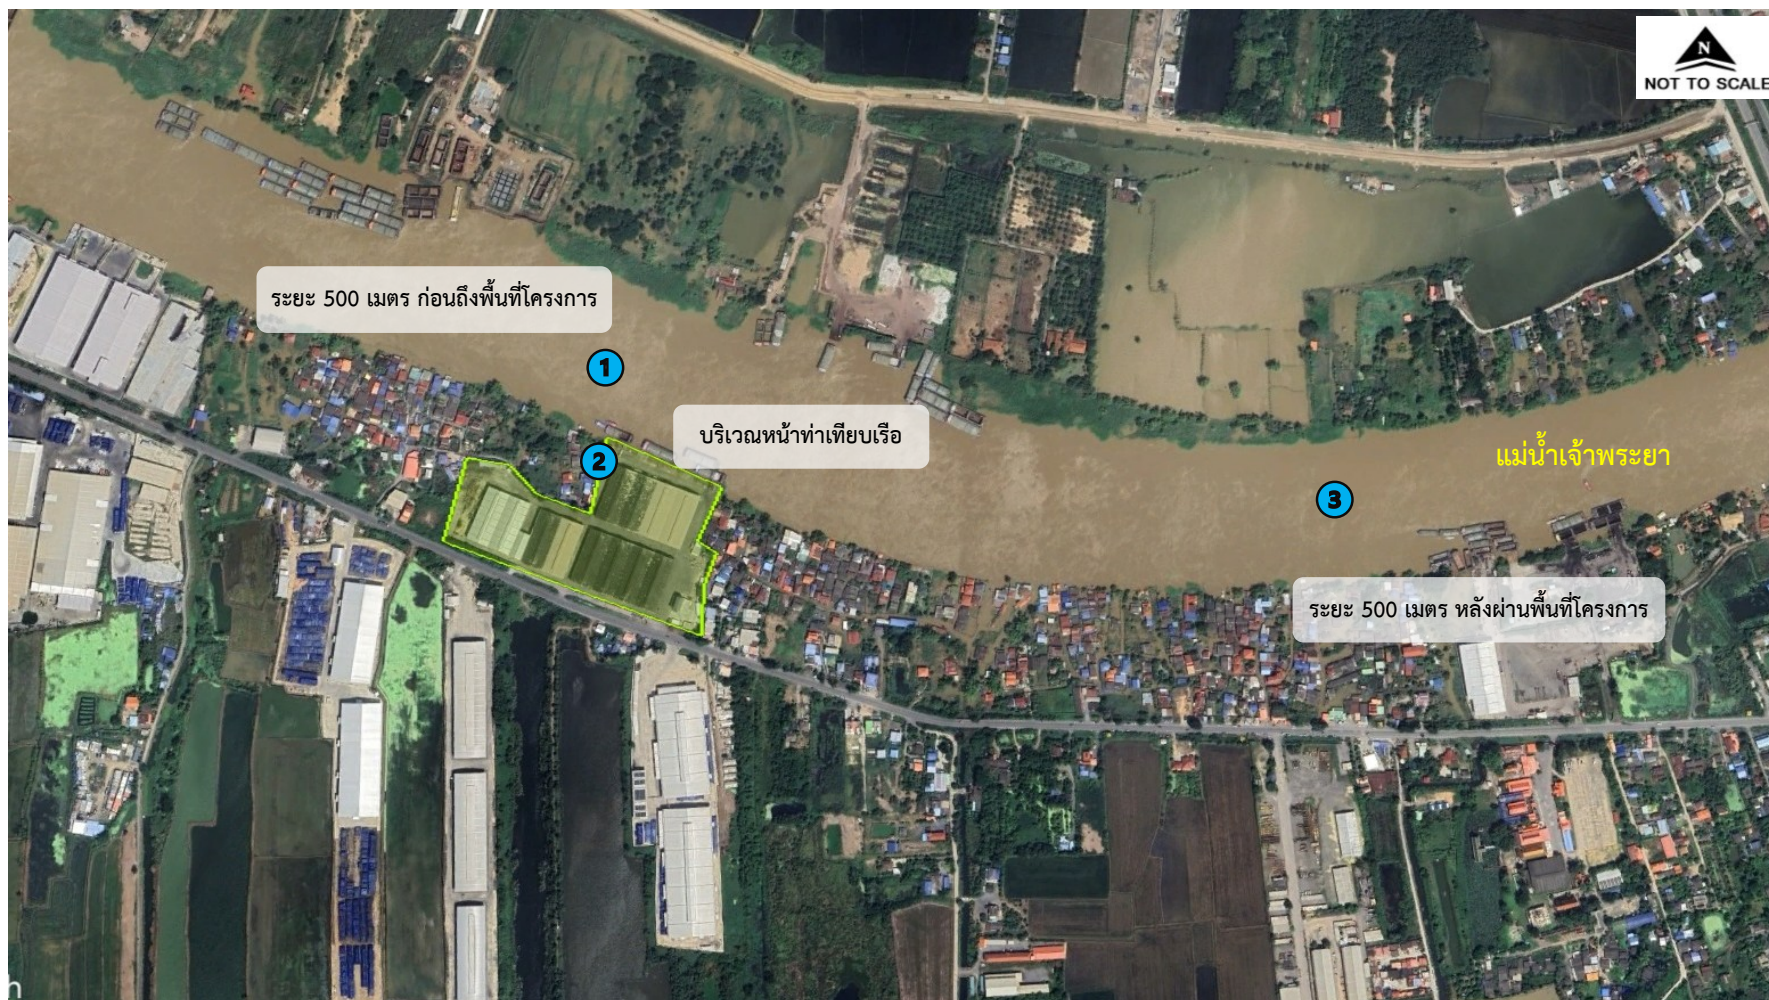
รูปที่ 3.2.4.1-1 ตำแหน่งจุดเก็บตัวอย่างน้ำผิวดิน และตะกอนดิน

สิ่งแวดล้อมที่ติดตามตรวจสอบ	ตำแหน่งติดตามตรวจสอบ	ค่าพิกัด		
		UTM	East (X)	North (Y)
- คุณภาพน้ำ ตะกอนดิน และ ทรัพยากรชีวภาพทางน้ำ	1. ระยะ 500 เมตร ก่อนถึงพื้นที่โครงการ	47P	665831	1569705
	2. บริเวณหน้าท่าเทียบเรือ	47P	666822	1569574
	3. ระยะ 500 เมตร หลังผ่านพื้นที่โครงการ	47P	666820	1569556

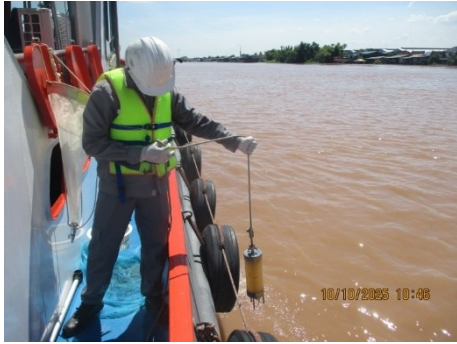
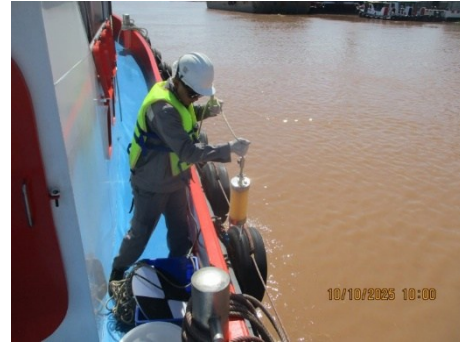
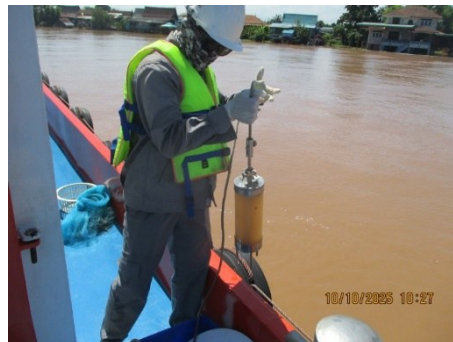
ภาพที่ 3.2.4.1-1 การเก็บตัวอย่างคุณภาพน้ำผิวดิน

ระยะ 500 เมตร ก่อนถึงพื้นที่โครงการ

บริเวณหน้าท่า

ระยะ 500 เมตร หลังผ่านพื้นที่โครงการ

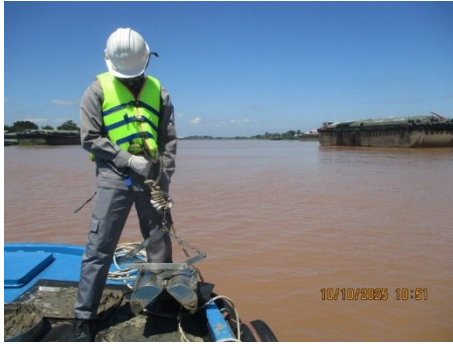
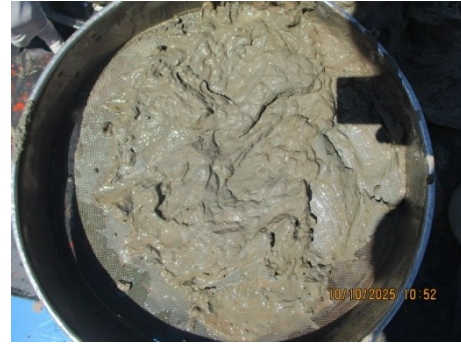
ภาพที่ 3.2.5-1 การเก็บตัวอย่างคุณภาพตะกอนดิน

บริเวณหน้าท่า

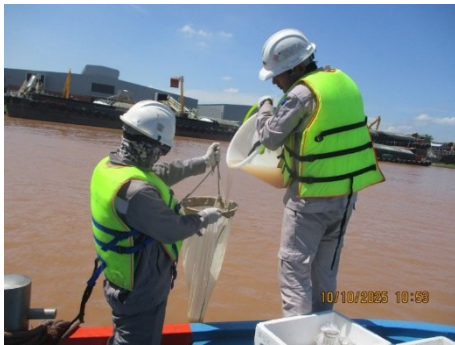
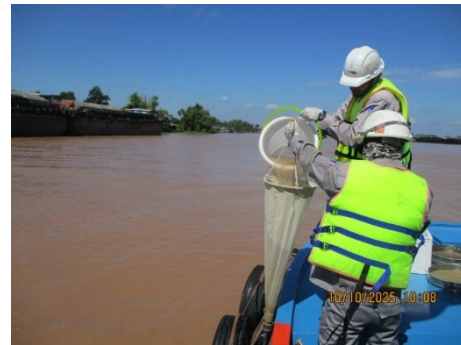
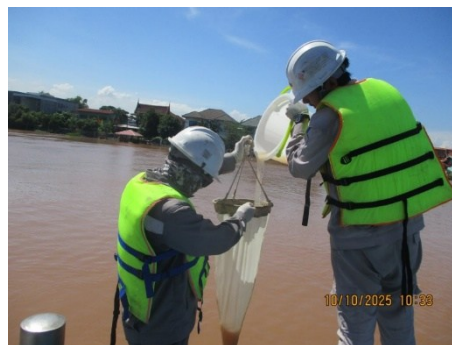
ภาพที่ 3.2.6-1 การเก็บตัวอย่างทรัพยากรชีวภาพทางน้ำ

ระยะ 500 เมตร ก่อนถึงพื้นที่โครงการ

บริเวณหน้าพื้นที่โครงการ

ระยะ 500 เมตร หลังผ่านพื้นที่โครงการ

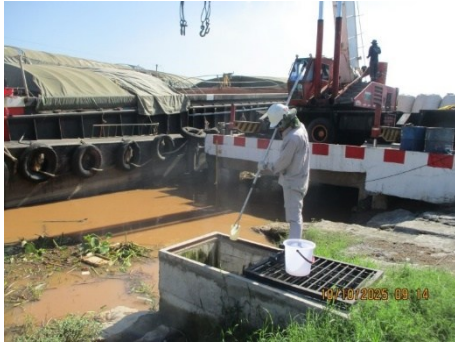
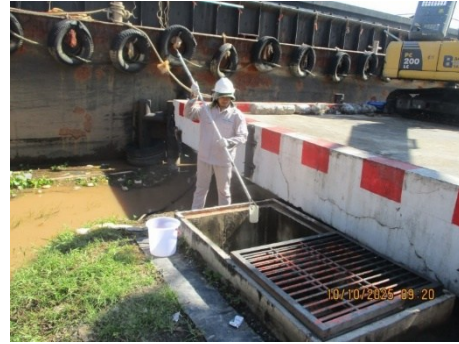
ภาพที่ 3.2.7-1 การเก็บตัวอย่างคุณภาพน้ำทิ้ง

บ่อตะกอน 1 (ด้านข้างท่า 1)

บ่อตะกอน 2 (ด้านข้างท่า 5)
