## มาตรการป้องกันและแก้ไข ผลกระทบสิ่งแวดล้อมและ มาตรการติดตามตรวจสอบ คุณภาพสิ่งแวดล้อม

โครงการทำเหมืองแร่หินอุตสาหกรรมชนิดหินปูน เพื่ออุตสาหกรรมก่อสร้าง  
ประทานบัตรที่ 30889/16512 ร่วมแผนผังโครงการทำเหมืองเดียวกันกับ  
ประทานบัตรที่ 30872/15719 ของบริษัท โรงโม่หินสุวรรณ จำกัด  
ตำบลนาขุนไกร อำเภอสรีสำโรง จังหวัดสุโขทัย

## บทที่ 2

### มาตรการป้องกันและแก้ไขผลกระทบสิ่งแวดล้อม และมาตรการติดตามตรวจสอบคุณภาพสิ่งแวดล้อม

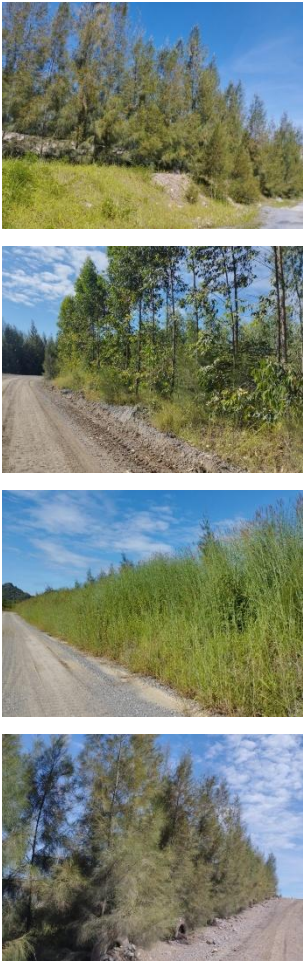
| เงื่อนไขตามมาตรการ | ผลการปฏิบัติตามมาตรการ | ปัญหา อุปสรรค ที่ไม่สามารถปฏิบัติตามมาตรการ และแนวทางแก้ไข | รูปภาพ/เอกสารอ้างอิง |
|---|---|---|---|
| | | | <p>แนวต้นไม้ในพื้นที่โครงการ</p> |

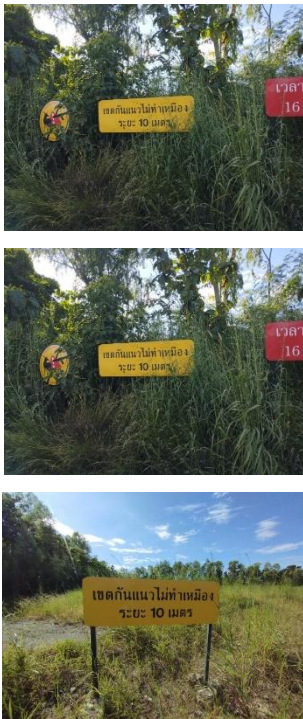
| เงื่อนไขตามมาตรการ | ผลการปฏิบัติตามมาตรการ | ปัญหา อุปสรรค ที่ไม่สามารถปฏิบัติตามมาตรการ และแนวทางแก้ไข | รูปภาพ/เอกสารอ้างอิง |
|---|---|---|---|
| | | | <p>พื้นที่เว้นไม่ทำเหมือง</p> |

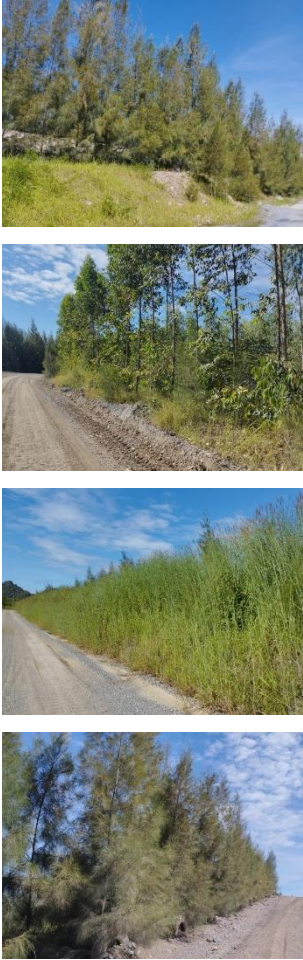
| เงื่อนไขตามมาตรการ | ผลการปฏิบัติตามมาตรการ | ปัญหา อุปสรรค ที่ไม่สามารถปฏิบัติตามมาตรการ และแนวทางแก้ไข | รูปภาพ/เอกสารอ้างอิง |
|---|---|---|---|
| | | | <p>แนวต้นไม้ในพื้นที่โครงการ</p> |

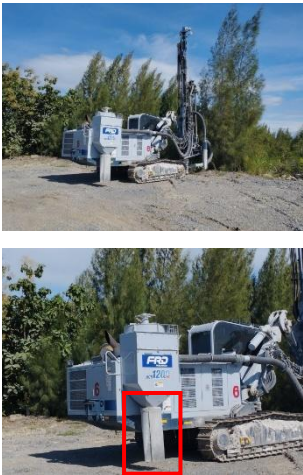
| เงื่อนไขตามมาตรการ | ผลการปฏิบัติตามมาตรการ | ปัญหา อุปสรรค ที่ไม่สามารถปฏิบัติตามมาตรการ และแนวทางแก้ไข | รูปภาพ/เอกสารอ้างอิง |
|---|---|---|---|
| 2. การเจาะรูระเบิดจะต้องติดตั้งเครื่องมืออุดฝุ่นที่บริเวณหัวเจาะ พร้อมทั้งมีถังพักฝุ่นเพื่อป้องกันการฟุ้งกระจายของฝุ่นละอองในบรรยากาศ | <ul style="list-style-type: none"> <li>ในการเจาะรูระเบิด พนักงานเจาะรูระเบิดได้ติดตั้งเครื่องมืออุดฝุ่นที่บริเวณหัวเจาะ พร้อมทั้งมีถังพักฝุ่นเพื่อป้องกันการฟุ้งกระจายของฝุ่นละอองในบรรยากาศ</li> </ul> | - | <ul style="list-style-type: none"> <li>เอกสารแนบ 3 รูปที่ 6</li> </ul> <p>เครื่องเจาะรูระเบิด</p> |

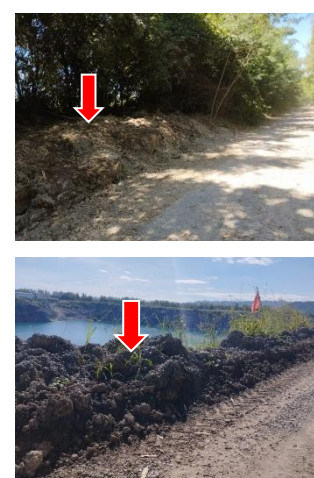
| เงื่อนไขตามมาตรการ | ผลการปฏิบัติตามมาตรการ | ปัญหา อุปสรรค ที่ไม่สามารถปฏิบัติ<br>ตามมาตรการ และแนวทางแก้ไข | รูปภาพ/เอกสารอ้างอิง |
|---|---|---|---|
| 1. ให้สร้างคันทำนบดินมีหน้าตัดเป็นรูปสี่เหลี่ยมคางหมู โดยรอบพื้นที่โครงการ มีขนาดฐานกว้าง 7 เมตร สันกว้าง 2 เมตร และสูง 1.5 เมตร สำหรับร่องระบายน้ำเป็นรูป สี่เหลี่ยมคางหมูมีความกว้างท้องร่อง 0.5 เมตร ความกว้าง ด้านบน 1.5 เมตร และความลึกประมาณ 1 เมตร | <ul style="list-style-type: none"> <li>ผู้ถือประทานบัตรได้ดำเนินการสร้างคันทำนบดิน และร่องระบายน้ำโดยรอบพื้นที่โครงการ</li> </ul> | - | <ul style="list-style-type: none"> <li>เอกสารแนบ 3 รูปที่ 16</li> </ul> <p>คันทำนบดิน</p> |

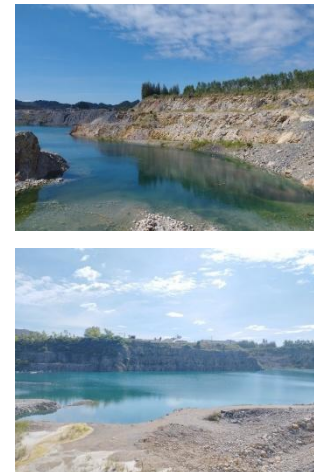
| เงื่อนไขตามมาตรการ | ผลการปฏิบัติตามมาตรการ | ปัญหา อุปสรรค ที่ไม่สามารถปฏิบัติตามมาตรการ และแนวทางแก้ไข | รูปภาพ/เอกสารอ้างอิง |
|---|---|---|---|
| | | | <p>จุดรับน้ำภายในบ่อเหมือง (Sump)</p> |

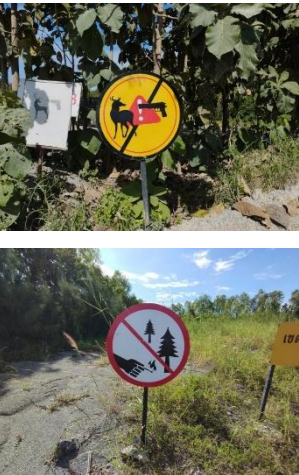
| เงื่อนไขตามมาตรการ | ผลการปฏิบัติตามมาตรการ | ปัญหา อุปสรรค ที่ไม่สามารถปฏิบัติตามมาตรการ และแนวทางแก้ไข | รูปภาพ/เอกสารอ้างอิง |
|---|---|---|---|
| 2. ให้ควบคุมมิให้พนักงานหรือคนงานลักลอบตัดต้นไม้ ถ้าสัตว์ป่า รวมทั้งไข่และตัวอ่อนของสัตว์ป่าในขอบเขตพื้นที่โครงการ และพื้นที่ป่าไม้ในบริเวณใกล้เคียงอย่างเด็ดขาด | <ul style="list-style-type: none"> <li>ผู้ถือประทานบัตรได้ออกกฎระเบียบควบคุมมิให้พนักงานหรือคนงานลักลอบตัดต้นไม้ ถ้าสัตว์ป่า รวมทั้งไข่และตัวอ่อนของสัตว์ป่าในขอบเขตพื้นที่โครงการ และพื้นที่ป่าไม้ในบริเวณใกล้เคียงอย่างเด็ดขาด</li> </ul> | - | <ul style="list-style-type: none"> <li>เอกสารแนบ 3 รูปที่ 19</li> </ul> <p>ป้ายเตือนห้ามล่าสัตว์<br/>และป้ายห้ามจุดไฟเผาป่า</p> |

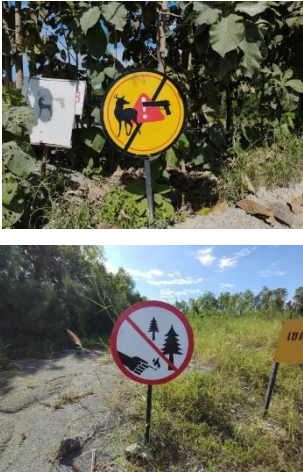
| เงื่อนไขตามมาตรการ | ผลการปฏิบัติตามมาตรการ | ปัญหา อุปสรรค ที่ไม่สามารถปฏิบัติตามมาตรการ และแนวทางแก้ไข | รูปภาพ/เอกสารอ้างอิง |
|---|---|---|---|
| 5. ให้ติดป้ายเตือน “ห้ามจุดไฟเผาป่า” และ “ห้ามล่าสัตว์ป่า” ในบริเวณพื้นที่ที่มองเห็นได้ชัดเจนทั้งในพื้นที่โครงการและบริเวณใกล้เคียง รวมถึงดูแลให้พนักงานปฏิบัติตามอย่างเคร่งครัด | <ul style="list-style-type: none"> <li>ผู้ถือประทานบัตรได้ติดป้ายเตือน “ห้ามจุดไฟเผาป่า” และ “ห้ามล่าสัตว์ป่า” ในบริเวณพื้นที่ที่มองเห็นได้ชัดเจนทั้งในพื้นที่โครงการและบริเวณใกล้เคียง รวมถึงดูแลให้พนักงานปฏิบัติตามอย่างเคร่งครัด</li> </ul> | - | <ul style="list-style-type: none"> <li>เอกสารแนบ 3 รูปที่ 19</li> </ul> <p>ป้ายเตือนห้ามล่าสัตว์<br/>และป้ายห้ามจุดไฟเผาป่า</p> |

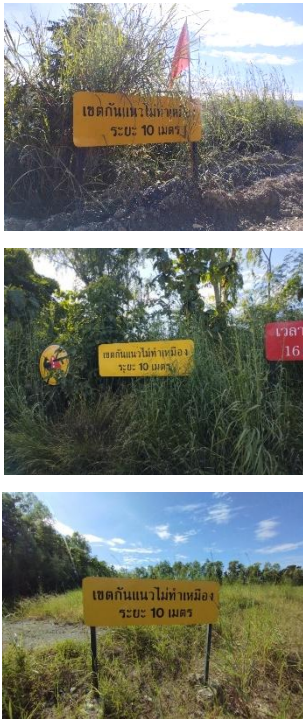
| เงื่อนไขตามมาตรการ | ผลการปฏิบัติตามมาตรการ | ปัญหา อุปสรรค ที่ไม่สามารถปฏิบัติตามมาตรการ และแนวทางแก้ไข | รูปภาพ/เอกสารอ้างอิง |
|---|---|---|---|
| <p>8. ให้ปลูกพืชคลุมดิน เช่น หญ้าแฝก พืชตระกูลถั่ว และปลูกไม้ยืนต้นโตเร็วหรือไม่ท้องถิ่น บริเวณพื้นที่เว้นการทำเหมืองหรือพื้นที่ว่าง และบริเวณคันทำนบดิน พร้อมทั้งดูแลรักษาต้นไม้ที่ปลูกให้เจริญเติบโตอย่างสม่ำเสมอ หากพบว่าต้นใดตายหรือไม่เจริญเติบโตให้ทำการปลูกซ่อมแซมโดยทันที</p> | <ul style="list-style-type: none"> <li>ผู้ถือประทานบัตรได้ปลูกไม้ยืนต้นโตเร็วบริเวณพื้นที่เว้นการทำเหมืองหรือพื้นที่ว่าง และบริเวณคันทำนบดิน พร้อมทั้งดูแลรักษาต้นไม้ที่ปลูกให้เจริญเติบโตอย่างสม่ำเสมอ หากพบว่าต้นใดตายหรือไม่เจริญเติบโตจะทำการปลูกซ่อมแซมโดยทันที</li> </ul> | <p>-</p> | <ul style="list-style-type: none"> <li>เอกสารแนบ 3 รูปที่ 2</li> </ul> <p>พื้นที่เว้นไม่ทำเหมือง</p> |
