**รายงานผลการปฏิบัติตาม
มาตรการป้องกันและแก้ไขผลกระทบสิ่งแวดล้อม
และมาตรการติดตามตรวจสอบคุณภาพสิ่งแวดล้อม
ระยะดำเนินการ**

**โรงแรมดีवान่า พลาซ่า ภูเก็ต ปาตอง
เจ้าของ : บริษัท ดีवान่า โฮเทลแอนด์รีสอร์ท จำกัด
ประจำเดือนกรกฎาคม - ธันวาคม พ.ศ. 2568**

ประจำเดือนกรกฎาคม - ธันวาคม พ.ศ. 2568

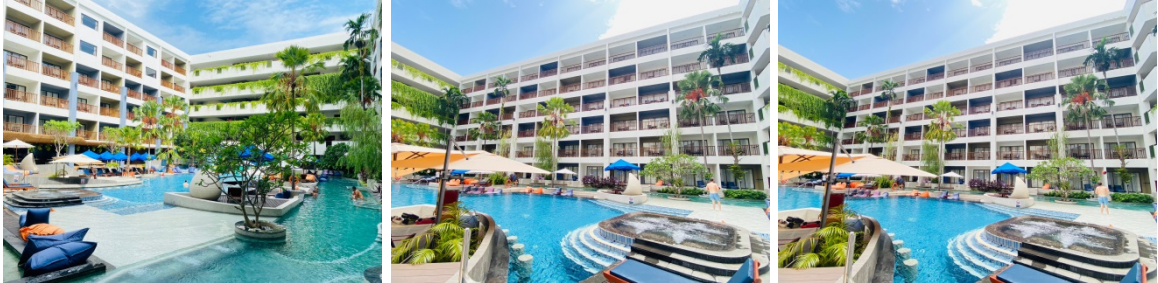
รูปที่ 1.2 ลักษณะอาคารของโครงการ

- ชั้นที่ 1 ประกอบด้วย ส่วน Spa และ Massage, ห้อง Barber&Beauty, ห้อง Kid Club, ห้องน้ำชาย-หญิง, ส่วนทางเดิน และบันไดขึ้น-ลง
- ชั้นที่ 2-4 ประกอบด้วย ห้องพัก จำนวน 8 ห้อง/ชั้น, ส่วนทางเดิน และบันไดขึ้น-ลง
- ชั้นที่ 5-6 ประกอบด้วย ห้องพัก จำนวน 6 ห้อง, ส่วนทางเดิน และบันไดขึ้น-ลง

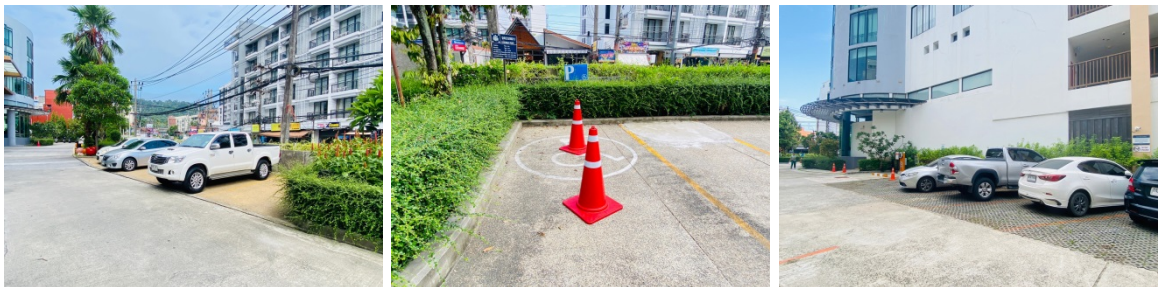
รูปที่ 1.3 ระบบถนนและการจราจร

ทางโครงการจัดให้มีที่จอดรถยนต์ สำหรับรองรับรถยนต์ของผู้เข้าใช้บริการทั้งหมด 51 คัน (ในรายงานฯ ระบุไว้ 87 คัน) โดยมีขนาดแต่ละคัน 2.5 x 5.0 เมตร ซึ่งจัดวางบริเวณโดยรอบพื้นที่อาคารโครงการ

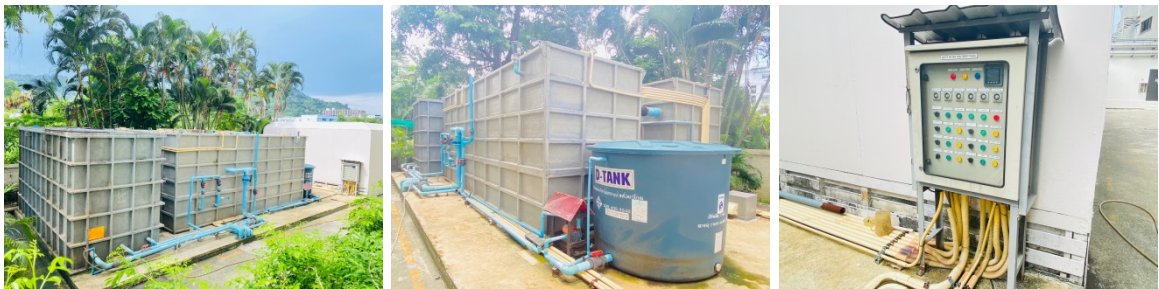
รูปที่ 1.5 ระบบบำบัดน้ำเสียรวม

(3) อาคาร B และ C มีปริมาณน้ำเสียเกิดขึ้น 75.04 ลูกบาศก์เมตร/วัน จากส้วมส่วนห้องพัก และ Spa & Massage ซึ่งทำการบำบัดด้วยถังเกรอะ-กรองไร้อากาศ รุ่น EC-15 จำนวน 4 ถัง และรุ่น EC-20 จำนวน 1 ถัง

น้ำเสียที่ผ่านระบบบำบัดน้ำเสียเบื้องต้นของโครงการแล้ว จะรวบรวมเข้าสู่ระบบบำบัดน้ำเสียรวมของโครงการ ขนาด 200 ลบ.ม./วัน โดยระบบที่ใช้เป็นระบบบำบัดน้ำเสียชีวภาพแบบตะกอนเร่ง

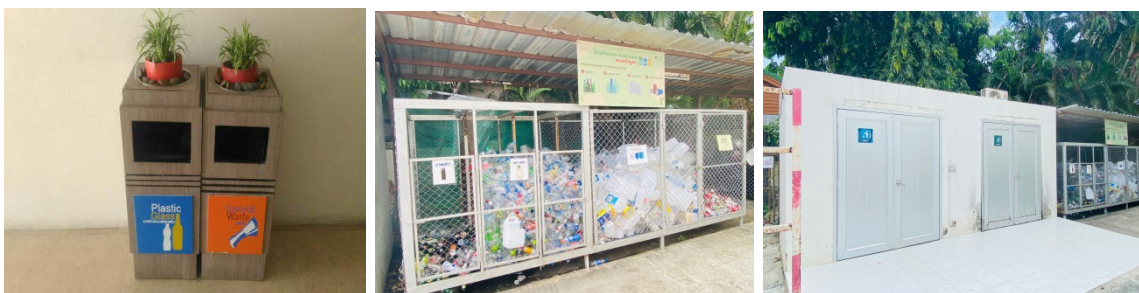
รูปที่ 1.6 การจัดการมูลฝอย

พื้นที่โครงการตั้งอยู่ในเขตความรับผิดชอบการจัดเก็บขยะมูลฝอย ของกองสาธารณสุขและสิ่งแวดล้อม เทศบาลเมืองปาตอง ดังนั้นทางโครงการจึงได้ขอความอนุเคราะห์ให้เทศบาลเมืองปาตองเข้ามาเก็บขนขยะมูลฝอย เพื่อนำไปกำจัดที่สถานีกาจัดขยะมูลฝอยโดยวิธีการเผาในเตา ของเทศบาลนครภูเก็ตต่อไป

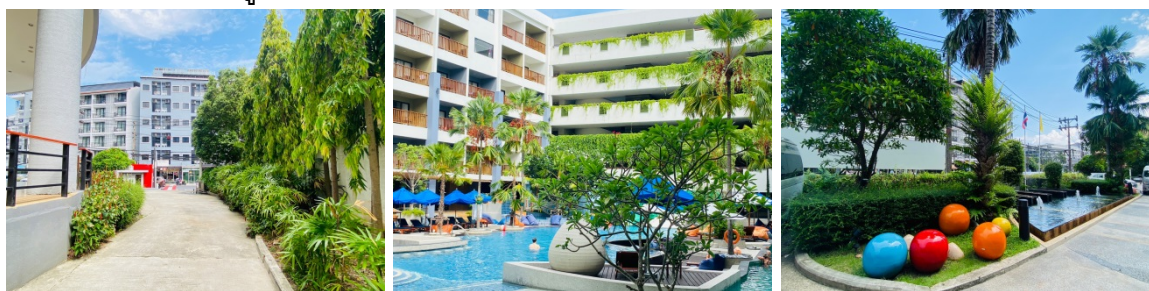
รูปที่ 1.8 พื้นที่สีเขียว

โครงการได้จัดพื้นที่บริเวณชั้นล่างรอบๆ อาคาร บริเวณลานจอดรถ และบริเวณสระว่ายน้ำ ให้เป็นพื้นที่นันทนาการและสวนหย่อม สำหรับพักผ่อนเพื่อเพิ่มความชุ่มชื้นกับผู้อยู่อาศัย คิดเป็นพื้นที่ทั้งหมดประมาณ 2,325 ตารางเมตร สำหรับเป็นที่พักผ่อนแก่ผู้พักและผู้มาใช้บริการโครงการ ซึ่งมีจำนวนประมาณ 831 คน/วัน คิดเป็นอัตราส่วนระหว่างผู้พักอาศัยต่อพื้นที่นันทนาการและพื้นที่สีเขียวได้ 1 คน : 2.8 ตารางเมตร สำหรับรั้วโครงการที่ติดกับคลองปากบาง โดยออกแบบให้เป็นรั้วโปร่ง พร้อมตกแต่งภูมิทัศน์ตามธรรมชาติด้วยไม้ยืนต้น และไม้พุ่ม ซึ่งมีรายละเอียดแบบแนวรั้วโครงการที่ติดกับคลองปากบาง สูง 2.15 เมตร

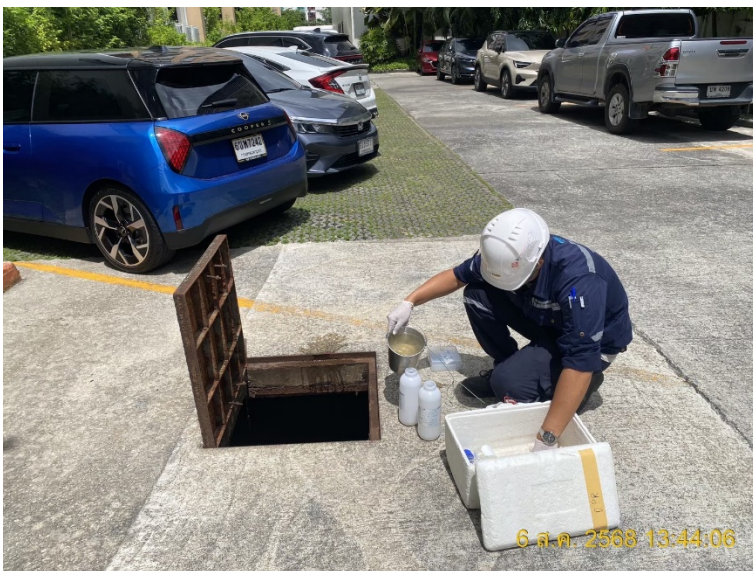
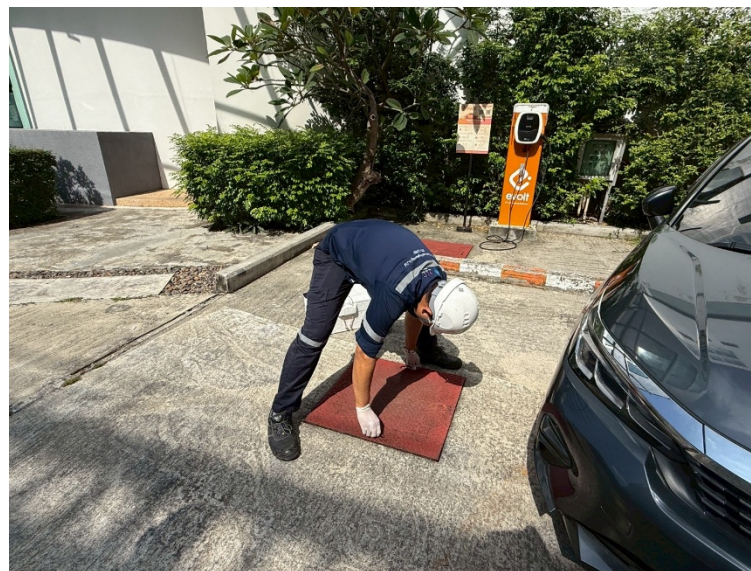
รูปที่ 3.1 การเก็บตัวอย่างน้ำทิ้ง

ผลการวิเคราะห์คุณภาพน้ำทิ้งผ่านการบำบัด ประจำเดือนกรกฎาคม - ธันวาคม พ.ศ. 2568 พบว่า คุณภาพน้ำมีค่าเป็นไปตามเกณฑ์มาตรฐาน อ้างอิงเกณฑ์มาตรฐานสูงสุดตามมาตรฐานควบคุมการระบายน้ำทิ้งจากอาคารประเภท ก : โรงแรมที่มีจำนวนห้องสำหรับใช้เป็นห้องพักรวมกันทุกชั้นของอาคารหรือกลุ่มของอาคารตั้งแต่ 200 ห้องขึ้นไปประกาศกระทรวงทรัพยากรธรรมชาติและสิ่งแวดล้อม เรื่อง กำหนดมาตรฐานควบคุมการระบายน้ำทิ้งจากอาคารบางประเภทและบางขนาด ลงวันที่ 28 มิถุนายน 2567 ประกาศในราชกิจจานุเบกษา เล่มที่ 141 ตอนพิเศษ 233 ง วันที่ 27 สิงหาคม 2567 แสดงดังตารางที่ 3.3
