ผลการติดตามตรวจสอบผลกระทบสิ่งแวดล้อม

ผลการติดตามตรวจสอบผลกระทบสิ่งแวดล้อมโครงการโรงแรมรามาดา เจ้าฟ้า ภูเก็ต (ระยะดำเนินการ) ของบริษัท เซาท์เทิร์น สตาร์ โฮเทล จำกัด ได้ดำเนินการตามมาตรการติดตามตรวจสอบผลกระทบสิ่งแวดล้อมของโครงการ ที่ได้รับการเห็นชอบจากสำนักงานนโยบายและแผนทรัพยากรธรรมชาติและสิ่งแวดล้อม ทั้งนี้ บริษัท เซาท์เทิร์น สตาร์ โฮเทล จำกัด ได้มอบหมายให้ บริษัท เอแอลเอส แลบบอราทอรี กรุ๊ป (ประเทศไทย) จำกัด เป็นผู้ดำเนินการติดตามตรวจสอบผลกระทบสิ่งแวดล้อมของโครงการระหว่างเดือนกรกฎาคม ถึงธันวาคม พ.ศ. 2568 โดยมีรายละเอียดดังต่อไปนี้

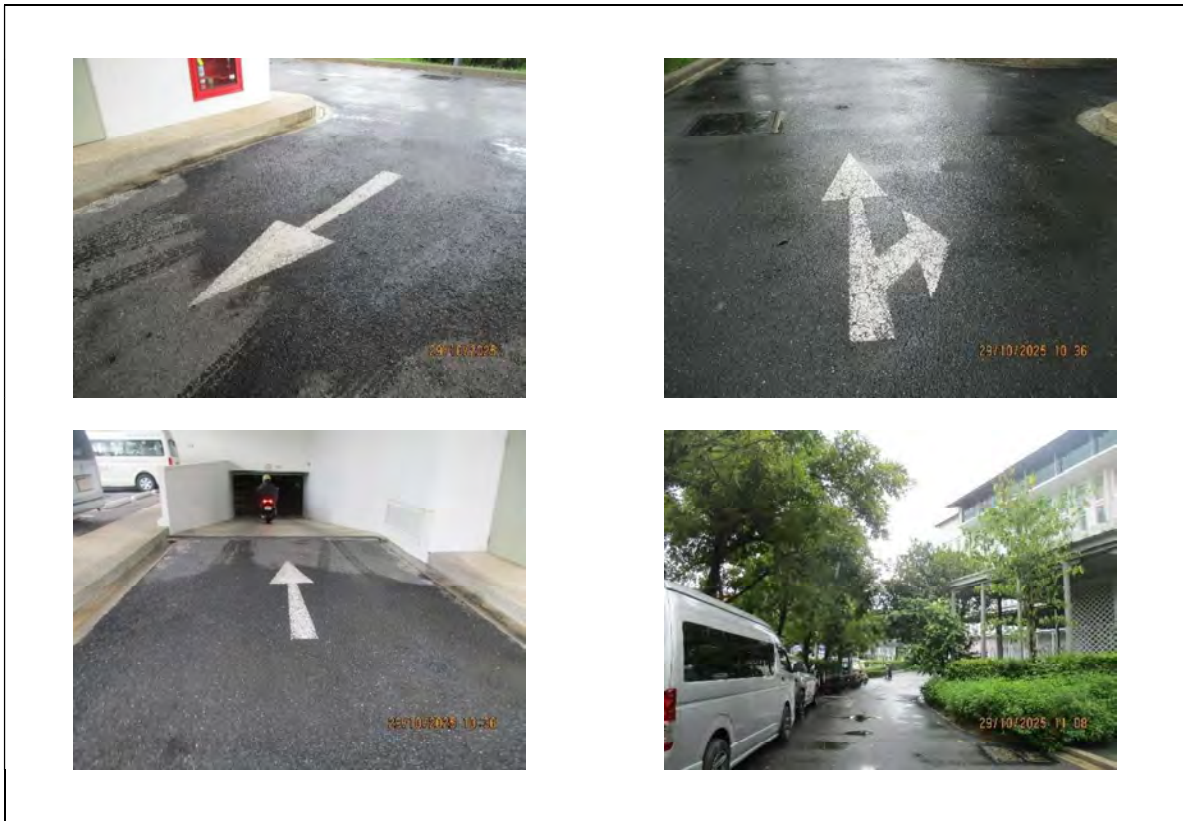
ภาพที่ 3-1 สภาพเส้นทางการจราจรภายในโครงการ

โครงการได้จัดให้มีเจ้าหน้าที่ในการคอยตรวจสอบสภาพของถนน และป้ายจราจรให้มีความพร้อมใช้งานอยู่เสมอ แสดงดังภาพที่ 3-1

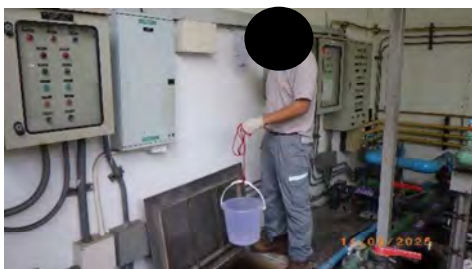
ภาพที่ 3-3 ตำแหน่งการเก็บตัวอย่างคุณภาพน้ำใช้

การวิเคราะห์คุณภาพน้ำใช้ระหว่างเดือนกรกฎาคม ถึงธันวาคม พ.ศ. 2568 ได้ดำเนินการตรวจวัดพารามิเตอร์ ตามที่มาตรการกำหนด เมื่อวันที่ 11 กันยายน พ.ศ. 2568 จำนวน 2 สถานี คือ ถังเก็บน้ำดิบ และก๊อคน้ำใช้ที่ผ่านการกรองของโครงการแล้ว : Phoenix Kitchen มาเปรียบเทียบกับเกณฑ์กำหนดคุณภาพน้ำประปา ตามประกาศมาตรฐานคุณภาพ น้ำประปาของการประปาส่วนภูมิภาค ตามคำสั่งการประปาส่วนภูมิภาค ที่ 197.02/2565 เรื่อง ปรับปรุงมาตรฐานคุณภาพ น้ำประปาของการประปาส่วนภูมิภาค พบว่า คุณภาพน้ำประปาส่วนใหญ่มีค่าอยู่ในเกณฑ์มาตรฐานดังกล่าวกำหนด ยกเว้น Total Coliform ถังเก็บน้ำดิบ Plant Room ที่มีค่าไม่อยู่ในเกณฑ์มาตรฐานรายละเอียดผลการตรวจวัดดังตารางที่ 3-4 และแสดงจุดเก็บตัวอย่างดังภาพที่ 3-3

ถังเก็บน้ำดิบ Plant Room

ก๊อคน้ำใช้ที่ผ่านการกรองของโครงการแล้ว Phoenix Bar

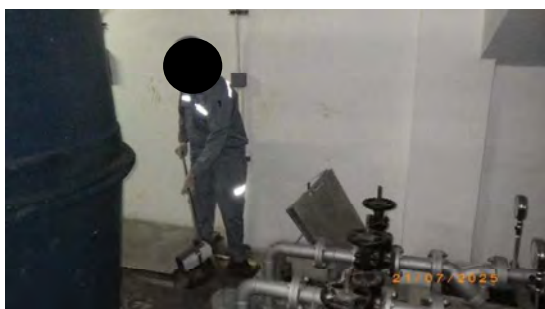
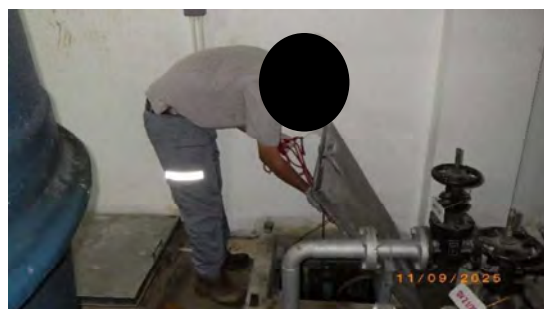
ภาพที่ 3-4 ตำแหน่งการเก็บตัวอย่างคุณภาพน้ำทิ้ง

การวิเคราะห์คุณภาพน้ำทิ้งระหว่างเดือนกรกฎาคม ถึงธันวาคม พ.ศ. 2568 ได้ดำเนินการตรวจวัดพารามิเตอร์ตามที่มาตรการกำหนด จำนวน 1 สถานี ได้แก่ บริเวณบ่อตรวจคุณภาพน้ำหลังเข้าระบบบำบัดน้ำเสียรวมของโครงการเมื่อนำมาเปรียบเทียบกับมาตรฐาน ตามกระทรวงทรัพยากรธรรมชาติและสิ่งแวดล้อม เรื่อง กำหนดมาตรฐานควบคุมการระบายน้ำทิ้งจากอาคารบางประเภทและบางขนาด พ.ศ. 2567 (อาคารประเภท ก.) พบว่า ผลการตรวจวิเคราะห์ทั้งหมดมีค่าอยู่ในเกณฑ์มาตรฐาน ดังกล่าวกำหนด

อย่างไรก็ตาม น้ำทิ้งที่ผ่านการบำบัดแล้วทางโครงการไม่มีการปล่อยออกสู่ภายนอก ทั้งนี้โครงการจะทำการ Reuse น้ำทิ้ง เพื่อนำไปใช้ในระบบซักโครกภายในโครงการ รายละเอียดผลการตรวจวัดแสดงดังตารางที่ 3-7 ภาพถ่ายภาพเก็บตัวอย่างแสดงดังภาพที่ 3-4

บริเวณบ่อตรวจคุณภาพน้ำหลังเข้าระบบบำบัดน้ำเสียรวมของโครงการ

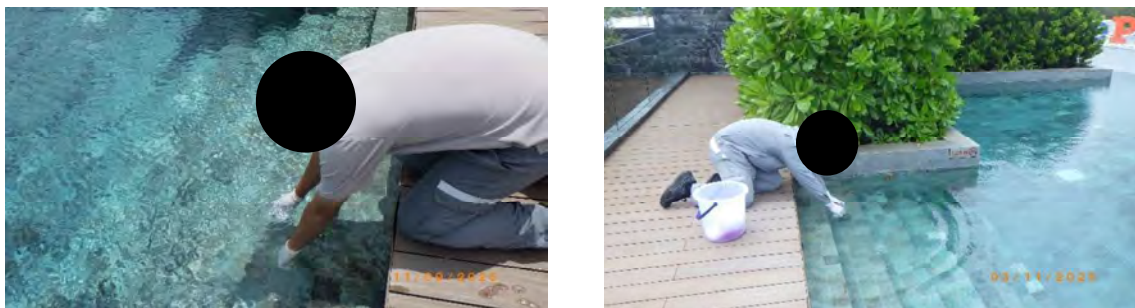
ภาพที่ 3-7 ตำแหน่งการเก็บตัวอย่างแบคทีเรียและจุลินทรีย์น้ำสระว่ายน้ำ

โครงการได้กำหนดให้มีการตรวจวิเคราะห์หาปริมาณแบคทีเรียโคลิฟอร์ม (Coliform Bacteria) และ ฟีคัลโคลิฟอร์ม (Fecal Coliform) ตามมาตรการกำหนด บริเวณสระว่ายน้ำของโครงการ Main pool เป็นประจำทุกเดือน โดยระหว่างเดือนกรกฎาคม ถึงธันวาคม พ.ศ. 2568 พบว่า มีค่าอยู่ในเกณฑ์มาตรฐานกำหนด ตามคำแนะนำของคณะกรรมการสาธารณสุข ฉบับที่ 1/2550 เรื่อง การควบคุมการประกอบกิจการสระว่ายน้ำ หรือกิจการอื่นๆ รายละเอียดผลการตรวจวัดแสดงดังตารางที่ 3-9 และแสดงจุดการเก็บตัวอย่างดังภาพที่ 3-7

สระว่ายน้ำของโครงการ Main pool

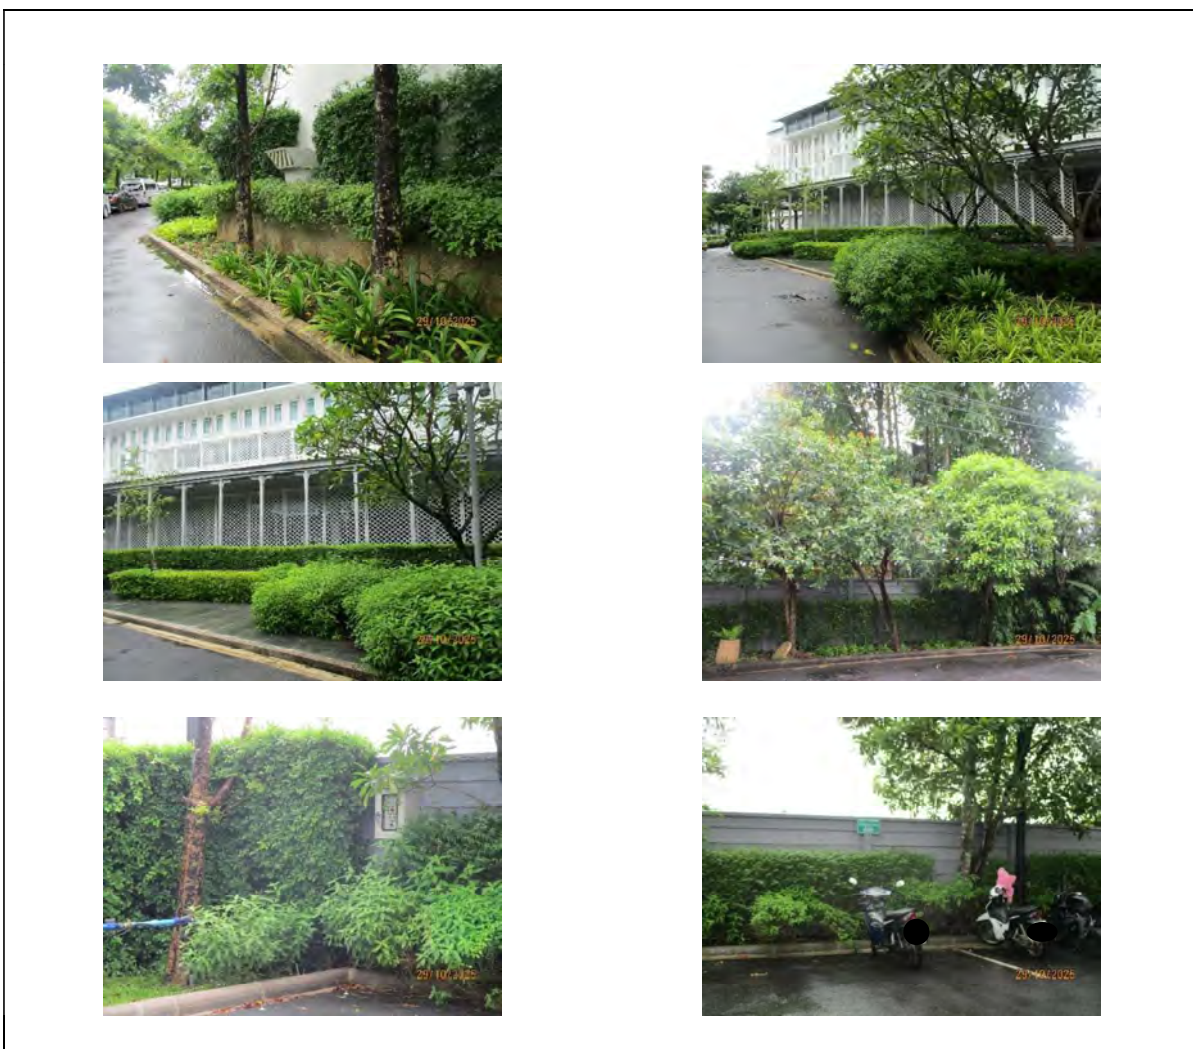
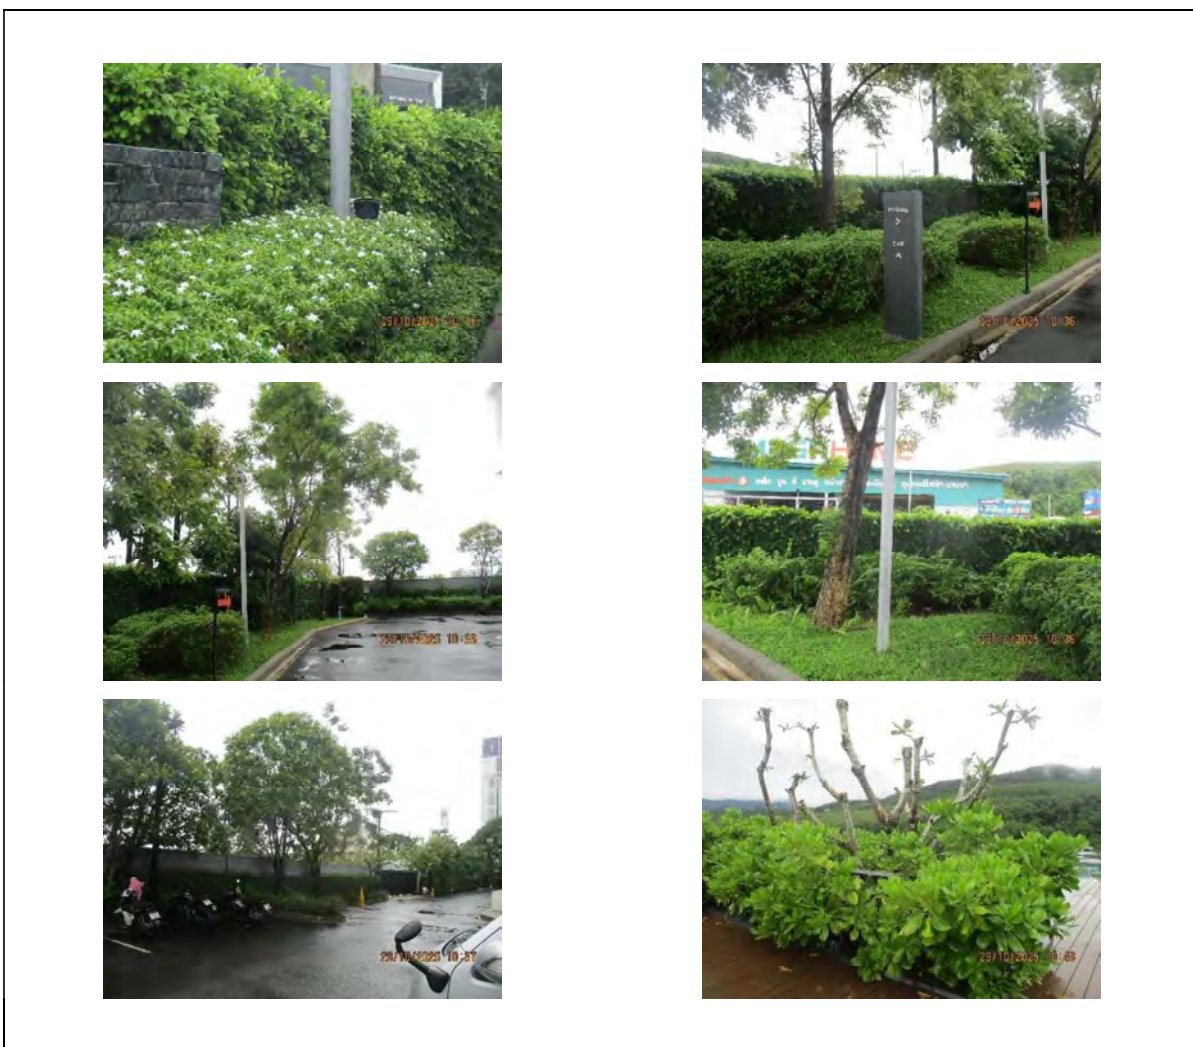
ภาพที่ 3-9 แผนผังพื้นที่สีเขียวของโครงการ

โครงการได้จัดให้มีพื้นที่สีเขียวภายในบริเวณโครงการ โดยจัดให้มีการปลูกไม้ยืนต้นและไม้ทรงพุ่ม บริเวณพื้นที่สีเขียวของโครงการ พร้อมทั้งจัดให้มีการดูแล/ปรับปรุง/ซ่อมแซมพื้นที่สีเขียวภายในพื้นที่โครงการอย่างสม่ำเสมอ แสดงดังภาพที่ 3-9
