## บทที่ 1 บทนำ

### 1.1 ความเป็นมาของโครงการ

โครงการ ATMOZ CANVAS RAYONG ตั้งอยู่ที่ทางหลวงแผ่นดินหมายเลข 36 ตำบลเชิงเนิน อำเภอเมืองระยอง จังหวัดระยอง มีขนาดพื้นที่ 4-2-69.50 ไร่ ดำเนินการโดย นิติบุคคลอาคารชุดแอทโมซ แคนวาส ระยอง สำนักงานตั้งอยู่เลขที่ 9 ซอยรามอินทรา 5 แยก 23 ซอยรามอินทรา 5 แขวงอนุสาวรีย์ เขตบางเขน จังหวัดกรุงเทพมหานคร สำหรับการดำเนินโครงการ ATMOZ CANVAS RAYONG มีลักษณะเป็นอาคารชุดพักอาศัย ขนาดความสูง 8 ชั้น ความสูง 22.95 เมตร (ความสูงวัดจากระดับพื้นดินที่ก่อสร้างถึงพื้นชั้นดาดฟ้า) จำนวน 3 อาคาร (อาคาร A B และ C มีจำนวนห้องชุดพักอาศัยทั้งสิ้น 674 ห้อง และทางเชื่อมจำนวน 3 แห่ง ซึ่งได้รับการพิจารณาเห็นชอบในรายงานการวิเคราะห์ผลกระทบสิ่งแวดล้อม จากคณะกรรมการผู้ชำนาญการ ตามหนังสือเลขที่ ทส 1009.5/393 ลงวันที่ 11 มกราคม 2567 (ภาคผนวกที่ 6) ในกรณี บริษัท ซี.อี.เอ็ม เทคโนโลยี (ไทยแลนด์) จำกัด ได้ดำเนินการจัดทำรายงานผลการปฏิบัติตามมาตรการป้องกันและแก้ไขผลกระทบสิ่งแวดล้อม และมาตรการติดตามตรวจสอบคุณภาพสิ่งแวดล้อม ประจำเดือนกรกฎาคม-ธันวาคม 2568 เพื่อเสนอต่อสำนักงานนโยบายและแผนทรัพยากรธรรมชาติและสิ่งแวดล้อม รับทราบผลการติดตามตรวจสอบและพิจารณาให้ข้อคิดเห็นเพิ่มเติม เพื่อการปรับปรุงแก้ไขการปฏิบัติให้มีความถูกต้องเหมาะสมและก่อให้เกิดผลกระทบต่อคุณภาพสิ่งแวดล้อมน้อยที่สุดต่อไป

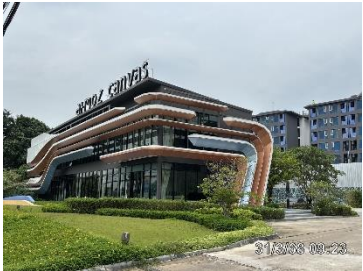
| <p>ทิศเหนือ ติดต่อกับ พื้นที่ก่อสร้างสำนักงานขายโครงการ ขนาดความสูง 2 ชั้น จำนวน 1 อาคาร</p> | <p>ทิศเหนือ ติดต่อกับ ทางคู่ขนานทางหลวงแผ่นดินหมายเลข 36 เขตทางกว้าง 80 เมตร</p> |

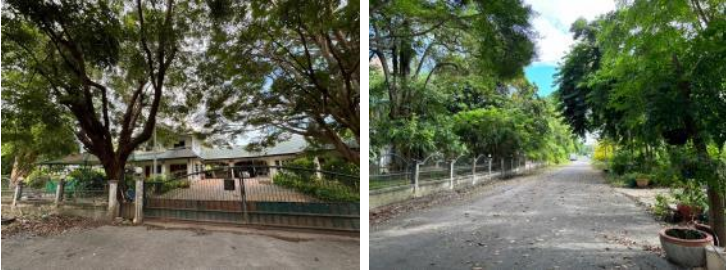
| <p>ทิศตะวันออก ติดต่อกับ พื้นที่ว่าง (ของบุคคลอื่น) บ้านพักอาศัย ขนาดความสูง 1-2 ชั้น จำนวน 2 หลัง</p> | <p>ทิศใต้ ติดต่อกับ พื้นที่ว่างรพพัฒนาของบริษัทในเครือเดียวกันกับผู้พัฒนาโครงการ</p> |

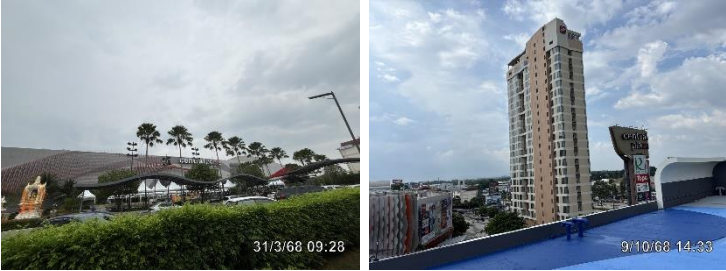
| <p>ทิศตะวันตก ติดต่อกับ ศูนย์การค้าเซ็นทรัลระยอง และโรงแรม อีสตัน การ์เดน อินน์ ระยอง</p> | <p>ทิศตะวันตก ติดต่อกับ ถนนการะจำยอม ความกว้าง 14 เมตร</p> |
