## มาตรการป้องกันและแก้ไข ผลกระทบสิ่งแวดล้อมและ มาตรการติดตามตรวจสอบ คุณภาพสิ่งแวดล้อม

โครงการเหมืองแร่หินอุตสาหกรรมชนิดหินปูน เพื่ออุตสาหกรรมก่อสร้าง  
ประทานบัตรที่ 28509/15156  
บริษัท สมบูรณ์ศิลาทอง จำกัด  
ตำบลนากระตาม อำเภота่าแซะ จังหวัดชุมพร

# บทที่ 2

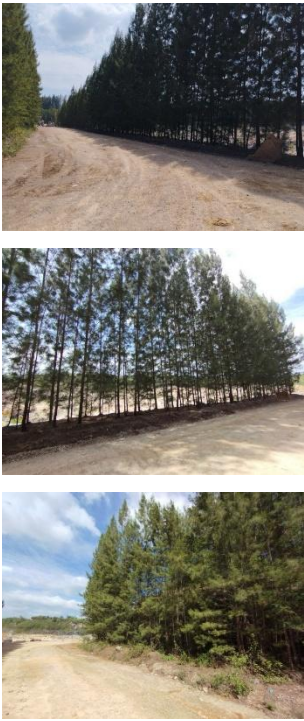
| เงื่อนไขตามมาตรการ | ผลการปฏิบัติตามมาตรการ | ปัญหา อุปสรรค ที่ไม่สามารถปฏิบัติตามมาตรการ และแนวทางแก้ไข | รูปภาพ/เอกสารอ้างอิง |
|---|---|---|---|
| <p>2. ปลุกต้นไม้โตเร็วโดยรอบพื้นที่คำขอประทานบัตร พร้อมทั้งดูแลรักษาต้นไม้ดังกล่าวให้มีความเจริญเติบโตที่ดี</p> | <ul style="list-style-type: none"> <li>ผู้ถือประทานบัตรได้ปลูกไม้ยืนต้นโตเร็วไว้บริเวณโดยรอบพื้นที่คำขอประทานบัตร พร้อมทั้งดูแลให้มีการเจริญเติบโตที่ดีอยู่เสมอ เพื่อเป็นแนวป้องกันการแพร่กระจายของฝุ่นละอองและเสียง</li> </ul> | <p>-</p> | <ul style="list-style-type: none"> <li>เอกสารแนบ 7 รูปที่ 2</li> </ul> <p>แนวต้นไม้บริเวณพื้นที่โครงการ</p> |

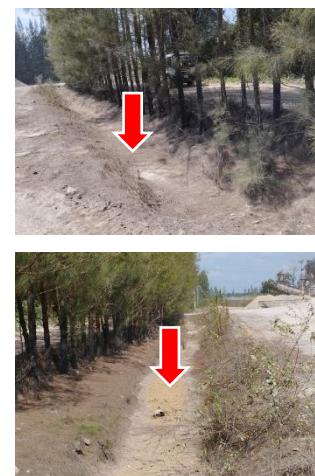
| เงื่อนไขตามมาตรการ | ผลการปฏิบัติตามมาตรการ | ปัญหา อุปสรรค ที่ไม่สามารถปฏิบัติตามมาตรการ และแนวทางแก้ไข | รูปภาพ/เอกสารอ้างอิง |
|---|---|---|---|
| <p>3. เตรียมพื้นที่เก็บกองเศษดิน เศษหิน และพื้นที่เก็บกองแร่ โดยมีขนาดพื้นที่ละ 5.6 ไร่ และเก็บกองสูงไม่เกิน 4 เมตร และขุดระบายน้ำ ขนาดกว้าง 0.75 เมตร ลึก 1 เมตร ล้อมรอบลานเก็บกองเศษดิน เศษหิน ให้มีทิศทางลงสู่ บ่อตกตะกอน ขนาด 1 ไร่ ลึก 2 เมตร</p> | <ul style="list-style-type: none"> <li>ผู้ถือประทานบัตรได้จัดเตรียมพื้นที่เก็บกองเศษดิน และเศษหินไว้บริเวณพื้นที่ราบที่มีความสูงไม่เกิน 4 เมตร พร้อมทั้งปลูกพืชคลุมดินไว้ ทั้งนี้ ในปัจจุบัน เปลือกดินเศษหินมีปริมาณน้อยมากเพราะการทำเหมืองของโครงการได้ขุดถึงชั้นแร่แล้ว และทางโครงการมีการสร้างคันทำนบดินรอบพื้นที่กองเปลือกดิน เพื่อป้องกันตะกอนมูลดินออกสู่ภายนอก นอกจากนี้ได้ทำการขุดระบายน้ำล้อมรอบพื้นที่กองเปลือกดินและรอบพื้นที่โครงการ เพื่อระบายน้ำจากการทำเหมืองให้ไหลลงสู่บ่อรับน้ำต่อไป</li> </ul> | <p>-</p> | <ul style="list-style-type: none"> <li>เอกสารแนบ 7 รูปที่ 3 รูปที่ 4 และรูปที่ 5</li> </ul> <p>พื้นที่เก็บเปลือกดิน</p> <p>คันทำนบดิน</p> |

| เงื่อนไขตามมาตรการ | ผลการปฏิบัติตามมาตรการ | ปัญหา อุปสรรค ที่ไม่สามารถปฏิบัติตามมาตรการ และแนวทางแก้ไข | รูปภาพ/เอกสารอ้างอิง |
|---|---|---|---|
| | | | <p>คุระบายน้ำ</p> |

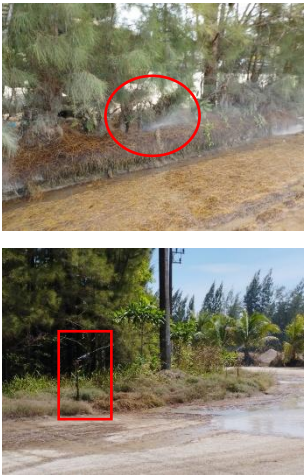
| เงื่อนไขตามมาตรการ | ผลการปฏิบัติตามมาตรการ | ปัญหา อุปสรรค ที่ไม่สามารถปฏิบัติ<br>ตามมาตรการ และแนวทางแก้ไข | รูปภาพ/เอกสารอ้างอิง |
|---|---|---|---|
| 5. ติดตั้งระบบฉีดพรมน้ำบริเวณปากโม้แร่ และสายพาน<br>ลำเลียง รวมทั้งสายพานลำเลียงจะต้องเป็นระบบปิดทับ<br>คลุมด้วยผ้าใบตลอดสายพาน ตลอดจนปลุกต้นไม้โตเร็ว<br>รอบโรงแต่งแร่ | <ul style="list-style-type: none"> <li>ผู้ถือประทานบัตรได้ดำเนินการติดตั้งระบบสเปรย์<br/>น้ำตามจุดต่างๆ บริเวณโรงโม่หินของโครงการ<br/>และจัดให้มีระบบป้องกันผลกระทบสิ่งแวดล้อม<br/>ตามประกาศกรมอุตสาหกรรมพื้นฐานและการ<br/>เหมืองแร่ พร้อมทั้งปลุกต้นไม้โตเร็วรอบโรงแต่งแร่<br/>เพื่อเป็นแนวป้องกันฝุ่นละอองออกสู่ภายนอกพื้นที่<br/>โครงการ</li> </ul> | - | <ul style="list-style-type: none"> <li>เอกสารแนบ 7 รูปที่ 7</li> </ul> <p>ระบบสเปรย์น้ำภายในพื้นที่โครงการ</p> |

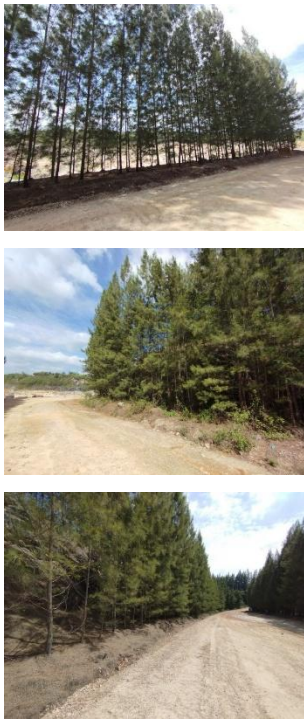
| เงื่อนไขตามมาตรการ | ผลการปฏิบัติตามมาตรการ | ปัญหา อุปสรรค ที่ไม่สามารถปฏิบัติ<br>ตามมาตรการ และแนวทางแก้ไข | รูปภาพ/เอกสารอ้างอิง |
|---|---|---|---|
| 3. บริเวณพื้นที่ที่เหลือจากการทำเหมืองโดยเฉพาะ<br>หมุดหลักที่ 1 และ 10-15 นั้น จะต้องทำการปลูกต้นไม้<br>เพิ่มเติมให้เต็มพื้นที่ เนื่องจากบริเวณดังกล่าวอยู่ใกล้กับ<br>ทางน้ำคลองขึ้นาค | <ul style="list-style-type: none"> <li>ผู้ถือประทานบัตรได้ทำการปลูกต้นไม้เพิ่มเติมให้เต็ม<br/>พื้นที่บริเวณพื้นที่ราบตามแนวเขตประทานบัตรที่<br/>เหลือจากการทำเหมือง พร้อมทั้งดูแลให้มีการ<br/>เจริญเติบโตที่ดีอยู่เสมอ</li> </ul> | - | <ul style="list-style-type: none"> <li>เอกสารแนบ 7 รูปที่ 2</li> </ul> <p>แนวต้นไม้บริเวณพื้นที่โครงการ</p> |

| เงื่อนไขตามมาตรการ | ผลการปฏิบัติตามมาตรการ | ปัญหา อุปสรรค ที่ไม่สามารถปฏิบัติตามมาตรการ และแนวทางแก้ไข | รูปภาพ/เอกสารอ้างอิง |
|---|---|---|---|
| | | | <p>แนวต้นไม้บริเวณพื้นที่โครงการ</p> |

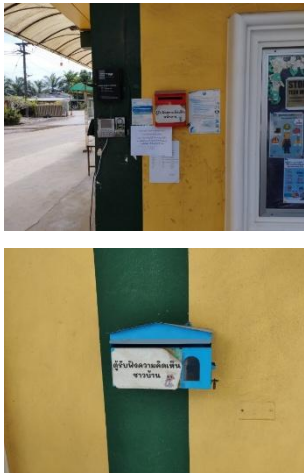
| เงื่อนไขตามมาตรการ | ผลการปฏิบัติตามมาตรการ | ปัญหา อุปสรรค ที่ไม่สามารถปฏิบัติ<br>ตามมาตรการ และแนวทางแก้ไข | รูปภาพ/เอกสารอ้างอิง |
|---|---|---|---|
| 6. หากได้รับเรื่องร้องเรียนจากราษฎรที่อาศัยอยู่บริเวณ<br>ใกล้เคียงว่า ได้รับความเดือดร้อนรำคาญจากการดำเนิน<br>โครงการ หรือสาธารณสมบัติได้รับความเสียหายจาก<br>กิจกรรมเหมืองแร่และสำนักงานนโยบายและแผน<br>สิ่งแวดล้อมได้ตรวจว่า ไม่ปฏิบัติตามมาตรการที่กำหนดไว้<br>ผู้ถือประทานบัตรจะต้องยินยอมยุติการทำเหมืองตามคำสั่ง<br>ของทางราชการ แล้วแก้ไขเหตุแห่งความเดือดร้อนให้เสร็จ<br>สิ้นก่อนที่จะดำเนินการต่อไป | <ul style="list-style-type: none"> <li>ในกรณีที่ได้รับการร้องเรียนจากราษฎรที่อาศัยอยู่ใน<br/>บริเวณใกล้เคียงว่าได้รับความเดือดร้อนรำคาญจาก<br/>การดำเนินโครงการ หรือสาธารณประโยชน์ได้รับ<br/>ความเสียหาย ผู้ถือประทานบัตรจะหยุดดำเนินการ<br/>ทำเหมืองชั่วคราว แล้วแก้ไขเหตุแห่งความเดือดร้อน<br/>ให้เสร็จสิ้นก่อนดำเนินการทำเหมืองต่อไป พร้อมทั้ง<br/>ชดเชยค่าเสียหายที่เกิดขึ้นตามความเหมาะสม</li> </ul> | - | <ul style="list-style-type: none"> <li>เอกสารแนบ 7 รูปที่ 16</li> </ul> <p>จุดรับเรื่องราวร้องเรียน</p> |

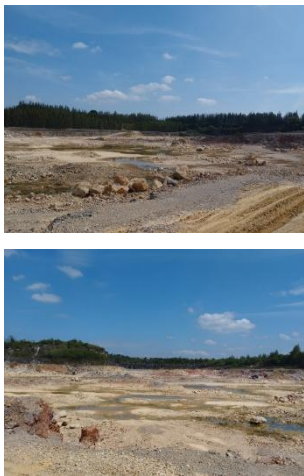
| เงื่อนไขตามมาตรการ | ผลการปฏิบัติตามมาตรการ | ปัญหา อุปสรรค ที่ไม่สามารถปฏิบัติตามมาตรการ และแนวทางแก้ไข | รูปภาพ/เอกสารอ้างอิง |
|---|---|---|---|
| <p>2. ให้ทำเหมืองตามแผนผังโครงการทำเหมือง โดยเปิดการทำเหมืองเป็นลักษณะขั้นบันได กำหนดให้ขั้นบันไดมีความสูงไม่เกิน 10 เมตร และ 5 เมตร ความกว้างสัมพันธ์กับความสูงของขั้นบันไดและควบคุมความลาดชันรวมของหน้าเหมืองสุดท้าย (Overall Slope) ไม่ให้เกิน 45 องศา พร้อมทั้งตรวจสอบสภาพหน้าเหมืองให้อยู่ในสภาพที่ปลอดภัยจากการพังทลาย</p> | <ul style="list-style-type: none"> <li>วิศวกรผู้ควบคุมการทำเหมืองของโครงการได้วางแผนและเปิดดำเนินการทำเหมืองตามแผนผังโครงการทำเหมืองกำหนด โดยเปิดหน้าเหมืองในลักษณะขั้นบันได ที่มีความสูงไม่เกิน 10 เมตร ถึง 5 เมตร และมีการควบคุมความลาดชันทั้งหมดให้ไม่เกิน 45 องศา เพื่อป้องกันการพังทลายของหน้าเหมือง</li> </ul> | - | <ul style="list-style-type: none"> <li>เอกสารแนบ 7 รูปที่ 1</li> </ul> <p>ลักษณะหน้าเหมืองของโครงการปัจจุบัน</p> |
