มาตรการป้องกันและแก้ไข ผลกระทบสิ่งแวดล้อมและ มาตรการติดตามตรวจสอบ คุณภาพสิ่งแวดล้อม

มาตรการป้องกันและแก้ไขผลกระทบสิ่งแวดล้อม และมาตรการติดตามตรวจสอบคุณภาพสิ่งแวดล้อม

ตารางที่ 2-1 มาตรการป้องกันและแก้ไขผลกระทบสิ่งแวดล้อมทั่วไป ตามหนังสือที่ ทส 1009.2/6085 ลงวันที่ 30 สิงหาคม 2553

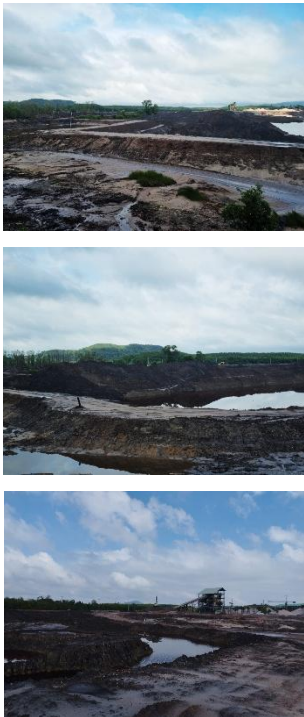
เงื่อนไขตามมาตรการ	ผลการปฏิบัติตามมาตรการ	ปัญหา อุปสรรค ที่ไม่สามารถปฏิบัติตามมาตรการ และแนวทางแก้ไข	รูปภาพ/เอกสารอ้างอิง
3. กำหนดให้เริ่มเปิดหน้าเหมืองตามแผนผังการทำเหมืองของโครงการ โดยเริ่มจากทางด้านทิศเหนือของพื้นที่โครงการ บริเวณเครื่องหมายอักษร “ห” โดยจะเว้นระยะห่างจากขอบเขตพื้นที่โครงการโดยรอบระยะประมาณ 50 เมตร และเดินหน้าเหมืองไปตามขอบเขตการทำเหมืองในแต่ละช่วง ตามที่กำหนดไว้ในแผนผังอย่างเคร่งครัดจนสิ้นสุดการทำเหมือง	<ul style="list-style-type: none"> ผู้ถือประทานบัตรและวิศวกรของโครงการได้วางแผนและกำหนดขอบเขตพื้นที่ทำเหมืองและพื้นที่สำหรับทำกิจกรรมต่างๆ ให้เป็นไปตามแผนผังการทำเหมือง โดยได้เริ่มเปิดหน้าเหมืองจากทางด้านทิศเหนือของโครงการ พร้อมกำหนดให้มีพื้นที่เว้นการทำเหมืองจากขอบประทานบัตรในระยะ 50 เมตร พร้อมรักษาพื้นที่ป่าไม้ในบริเวณที่ยังไม่มีการทำเหมืองให้มีสภาพเดิมไว้มากที่สุด 	-	<ul style="list-style-type: none"> เอกสารแนบ 6 รูปที่ 5 และรูปที่ 6

<p>พื้นที่หน้าเหมืองปัจจุบัน</p>

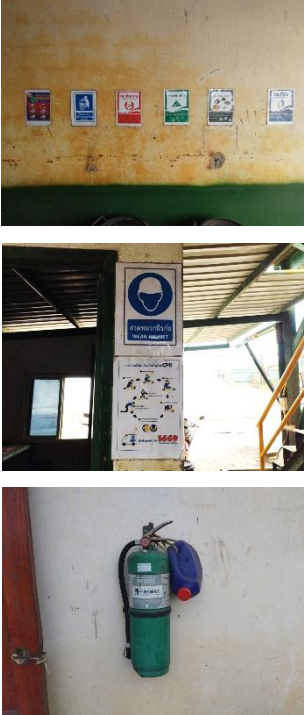
<p>อุปกรณ์ป้องกันอันตรายส่วนบุคคล ป้ายด้านความปลอดภัยและ อุปกรณ์ดับเพลิง</p>

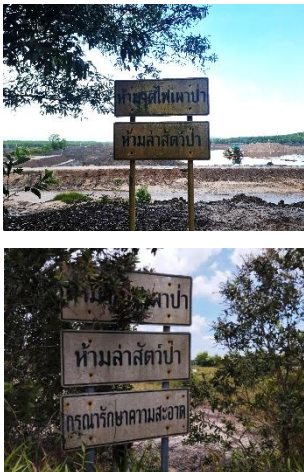
เงื่อนไขตามมาตรการ	ผลการปฏิบัติตามมาตรการ	ปัญหา อุปสรรค ที่ไม่สามารถปฏิบัติตามมาตรการ และแนวทางแก้ไข	รูปภาพ/เอกสารอ้างอิง
7. ติดป้ายเตือน “ห้ามจุดไฟเผาป่า” หรือ “ห้ามล่าสัตว์ป่า” ในบริเวณพื้นที่ที่มองเห็นได้ชัดเจนทั้งในพื้นที่โครงการและบริเวณใกล้เคียง รวมถึงดูแลให้พนักงานปฏิบัติตามอย่างเคร่งครัด	<ul style="list-style-type: none"> ผู้ถือประทานบัตรได้จัดสรรงบประมาณในการจัดทำป้ายเตือน “ห้ามจุดไฟเผาป่า” หรือ “ห้ามล่าสัตว์ป่า” ซึ่งติดตั้งไว้บริเวณพื้นที่ที่มองเห็นได้ชัดเจน เพื่อเตือนไม่ให้พนักงานของโครงการทำผิดกฎระเบียบพระราชบัญญัติสงวนคุ้มครองพันธุ์พืชและสัตว์ป่า 	-	<ul style="list-style-type: none"> เอกสารแนบ 6 รูปที่ 12

<p>ป้ายเตือนห้ามจุดไฟเผาป่า และป้ายเตือนห้ามล่าสัตว์ป่า</p>

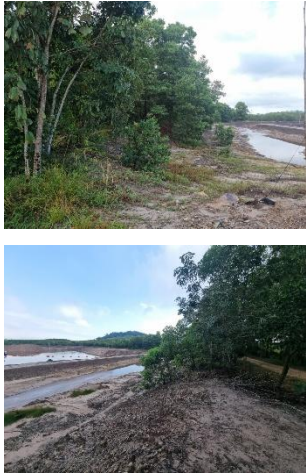
เงื่อนไขตามมาตรการ	ผลการปฏิบัติตามมาตรการ	ปัญหา อุปสรรค ที่ไม่สามารถปฏิบัติตามมาตรการ และแนวทางแก้ไข	รูปภาพ/เอกสารอ้างอิง
1. ให้เว้นแนวเขตพื้นที่ไม่ทำเหมืองโดยรอบพื้นที่ประทานบัตร ในระยะไม่น้อยกว่า 50 เมตร โดยออกแบบให้มีการทำเหมือง ตามข้อมูลที่สำรวจและแหล่งแร่ทรายแก้วของโครงการ โดยบริเวณตอนกลางถึงด้านทิศตะวันตก (ประมาณ 31 ไร่) ให้มีการทำเหมืองลึกประมาณ 4 เมตร ส่วนบริเวณตั้งแต่ตอนกลางถึงด้านทิศตะวันออกให้มีการทำเหมืองลึกประมาณ 8 เมตร (เนื้อที่ประมาณ 101 ไร่) และจัดทำป้ายหรือสัญลักษณ์ที่แสดงให้เห็นแนวเขตที่เว้นไม่มีการทำเหมืองให้มองเห็นชัดเจน พร้อมทั้งให้ดูแลรักษาสภาพต้นไม้ที่มีอยู่ตามธรรมชาติให้อยู่ในสภาพเดิมและปลูกไม้โตเร็วหรือไม้ท้องถิ่นเพิ่มเติมให้เต็มทิวในพื้นที่ยเว้นการทำเหมืองให้หนาแน่นขึ้น	<ul style="list-style-type: none"> ผู้ถือประทานบัตรและวิศวกรของโครงการได้วางแผนและกำหนดขอบเขตพื้นที่ทำเหมืองและพื้นที่สำหรับทำกิจกรรมต่างๆ ให้เป็นไปตามแผนผังการทำเหมือง พร้อมกำหนดให้มีพื้นที่เว้นการทำเหมืองจากขอบประทานบัตรในระยะ 50 เมตร พร้อมรักษาพื้นที่ป่าไม้ในบริเวณที่ยังไม่มีการทำเหมืองให้มีสภาพเดิมไว้มากที่สุด 	-	<ul style="list-style-type: none"> เอกสารแนบ 6 รูปที่ 6

<p>พื้นที่เว้นการทำเหมืองจากขอบ ประทานบัตรในระยะ 50 เมตร</p>

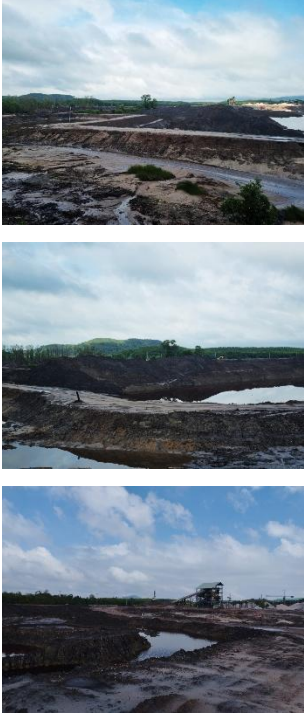
เงื่อนไขตามมาตรการ	ผลการปฏิบัติตามมาตรการ	ปัญหา อุปสรรค ที่ไม่สามารถปฏิบัติ ตามมาตรการ และแนวทางแก้ไข	รูปภาพ/เอกสารอ้างอิง
<p>2. ให้เปิดการทำเหมืองตามแผนผังโครงการทำเหมืองโดยเปิดหน้าเหมืองในลักษณะขั้นบันได มีความสูงของขั้นบันไดขั้นละไม่เกิน 2 เมตร และมีความกว้างไม่น้อยกว่า 4 เมตร และควบคุมความลาดชันสุดท้ายของบ่อเหมือง (Overall Slope) ไม่เกิน 35 องศา สำหรับบริเวณที่ยังไม่เปิดการทำเหมืองให้รักษาสภาพธรรมชาติเดิมไว้ให้มากที่สุด</p>	<ul style="list-style-type: none"> วิศวกรผู้ควบคุมของโครงการได้วางแผนและออกแบบการเปิดหน้าเหมืองให้เป็นไปตามแผนผังโครงการทำเหมือง โดยทำเหมืองต่อเนื่องจากพื้นที่หน้าเหมืองเดิม พร้อมดูแลตรวจสอบเสถียรภาพของหน้าเหมืองและขอบบ่อให้มีความมั่นคงปลอดภัย เพื่อป้องกันการพังทลายของหน้าเหมือง 	<p>-</p>	<ul style="list-style-type: none"> เอกสารแนบ 6 รูปที่ 5

<p>พื้นที่หน้าเหมืองปัจจุบัน</p>

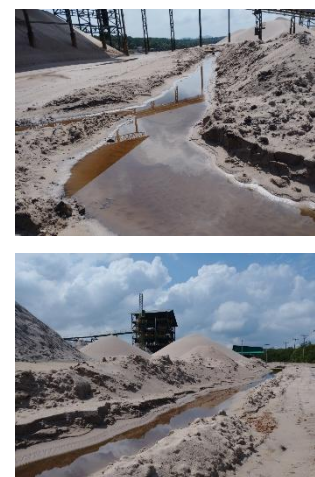
<p>การระบายน้ำ</p>
<p>5. ให้จัดสร้างบ่อดักตะกอน จำนวน 4 บ่อ ตามแผนผังโครงการทำเหมือง ได้แก่ บ1 ทางด้านทิศใต้ของพื้นที่ประทานบัตร ขนาด 1.4 ไร่ ความลึกประมาณ 3 เมตร บ2 และบ3 ทางด้านทิศตะวันตกของพื้นที่ประทานบัตร ความลึกประมาณ 3 เมตร ขนาดประมาณ 2.9 ไร่ และ 0.9 ไร่ ตามลำดับ และบ4 ทางด้านทิศตะวันตก ของพื้นที่คำขอใบอนุญาตจัดตั้งสถานที่ทิ้งหรือเก็บมูลดินทรายนอกเขตประทานบัตรที่ 1/2561 เพื่อรองรับน้ำที่มาจาก การชะล้างบริเวณพื้นที่โครงการ และห้ามปล่อยน้ำขุ่นข้นออกนอกพื้นที่โครงการโดยเด็ดขาด เว้นแต่จะตกตะกอน</p>	<ul style="list-style-type: none"> ผู้ถือประทานบัตรได้จัดสร้างบ่อดักตะกอน สำหรับรองรับน้ำที่มาจาก การชะล้างจากกิจกรรมในบริเวณพื้นที่โครงการและน้ำฝน เพื่อทำการตกตะกอนก่อนจะนำน้ำส่วนที่ใสไปใช้ประโยชน์ต่อไปในพื้นที่โครงการ ทั้งนี้ โครงการจะไม่มี การระบายน้ำออกภายนอกพื้นที่โครงการ เพื่อป้องกันการปนเปื้อนลงสู่แหล่งน้ำสาธารณะ 	-	<ul style="list-style-type: none"> เอกสารแนบ 6 รูปที่ 10

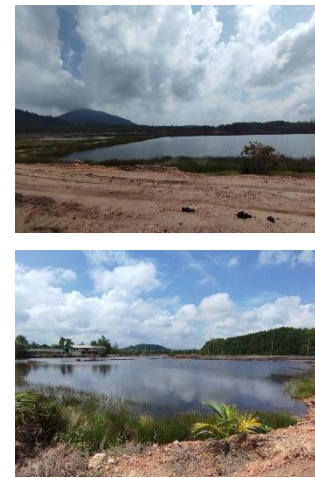
เงื่อนไขตามมาตรการ	ผลการปฏิบัติตามมาตรการ	ปัญหา อุปสรรค ที่ไม่สามารถปฏิบัติ ตามมาตรการ และแนวทางแก้ไข	รูปภาพ/เอกสารอ้างอิง
เป็นน้ำใส และปรับปรุงคุณภาพน้ำให้อยู่ในเกณฑ์มาตรฐาน ที่กำหนดก่อน			
<p>6. ให้จัดสร้างบ่อบำบัดน้ำเป็นขั้นตอนต่อเนื่องกันตามแผนผัง โครงการทำเหมือง ซึ่งอยู่ทางด้านทิศตะวันตกของพื้นที่ ประทานบัตร จำนวน 3 บ่อ ได้แก่ บ่อบำบัดน้ำ 1,2,4 และ 6 และอยู่ในพื้นที่ใบอนุญาตแต่งแร่ที่ 1/2561 จำนวน 2 บ่อ ได้แก่ บ่อบำบัดน้ำ 3 และ 4 โดยบ่อบำบัดน้ำ 1-5 มีความลึก 3.5 เมตร ขนาดประมาณ 1.9 ไร่, 3.9 ไร่, 38.4 ไร่, 14.7 ไร่ และ 1.8 ไร่ ตามลำดับ ส่วนบ่อบำบัดน้ำ 6 มี ความลึก 4.5 เมตร ขนาดประมาณ 5.4 ไร่ เพื่อใช้เป็นบ่อ น้ำหมุนเวียน (Water Recycle) โดยน้ำจากกระบวนการ แต่งแร่ จะไหลลงสู่คูระบายน้ำ (คูน้ำใช้) และบ่อบำบัด จากนั้นน้ำจะไหลเวียนจากแต่ละบ่อจนสุดท้ายไหลเวียนลง สู่บ่อน้ำดี และสูบขึ้นมาใช้ใหม่</p> <p>7. ให้ตรวจสอบบ่อบำบัดน้ำและบ่อดักตะกอนอย่างสม่ำเสมอ รวมทั้งดูแลปรับสภาพขอบบ่อให้อยู่ในสภาพมั่นคง แข็งแรง สามารถใช้งานได้อย่างมีประสิทธิภาพ คูระบายน้ำอย่าง สม่ำเสมอ หากพบว่ามีปริมาณตะกอนสะสมมากกว่า 1/3 ของบ่อให้ดำเนินการขุดลอกออก และห้ามปล่อยน้ำขุ่นขึ้น ออกมานอกพื้นที่โครงการโดยเด็ดขาด เว้นแต่จะตกตะกอน เป็นน้ำใสและปรับปรุงคุณภาพน้ำให้อยู่ในเกณฑ์มาตรฐาน ที่กำหนดก่อน</p>	<ul style="list-style-type: none"> ผู้ถือประทานบัตรได้ขุดบ่อบำบัดน้ำ เพื่อใช้เป็นบ่อ น้ำหมุนเวียน (Water Recycle) โดยน้ำจาก กระบวนการแต่งแร่ จะไหลลงสู่คูระบายน้ำและ บ่อบำบัด จากนั้นน้ำจะไหลเวียนจากแต่ละบ่อจน สุดท้ายไหลเวียนลงสู่บ่อน้ำดี และสูบขึ้นมาใช้ใหม่ ทั้งนี้ ได้มีการตรวจสอบสภาพของบ่อบำบัดน้ำ บ่อ ดักตะกอน และคูระบายน้ำอย่างสม่ำเสมอ รวมทั้ง ดูแลให้อยู่ในสภาพมั่นคงแข็งแรงสามารถใช้งานได้ อย่างมีประสิทธิภาพ และควบคุมไม่ให้เกิดการระบาย น้ำขุ่นขึ้นออกมานอกพื้นที่โครงการโดยเด็ดขาด เว้นแต่จะตกตะกอนเป็นน้ำใสและปรับปรุงคุณภาพ น้ำให้อยู่ในเกณฑ์มาตรฐานที่กำหนดก่อนระบาย ออกสู่ภายนอก 	-	<ul style="list-style-type: none"> เอกสารแนบ 6 รูปที่ 19

<p>บ่อบำบัดน้ำ</p>
